**UNIVERSIDAD POLITÉCNICA SALESIANA
SEDE CUENCA**

CARRERA DE INGENIERÍA MECÁNICA AUTOMOTRIZ

**PROYECTO TÉCNICO:
“PROPUESTA DE PLAN DE MANTENIMIENTO PREVENTIVO
AUTOMOTRIZ PARA LA FLOTA VEHICULAR DEL MTOP DEL
CAÑAR”**

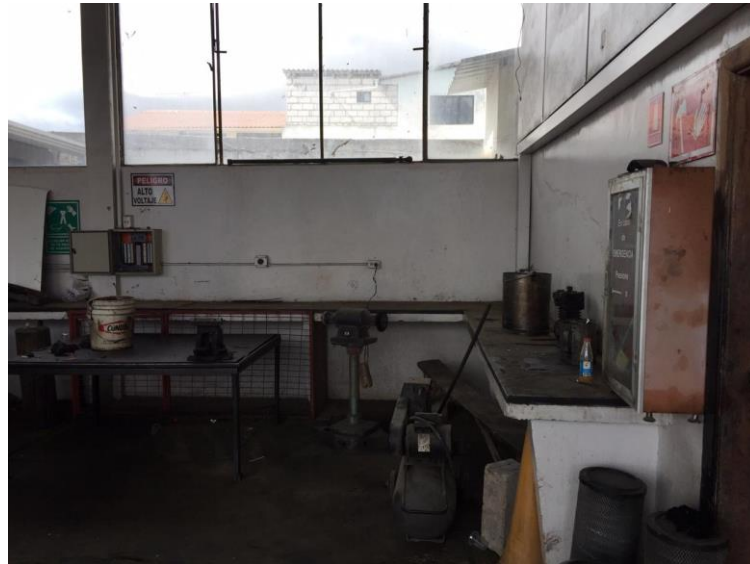
Ilustración 3 Espacio físico del taller.

Actualmente el MTOP del Cañar dispone de unas zonas de trabajo con mala distribución, lo que ocasiona que al momento de realizar un mantenimiento sea de maquinaria pesada o liviana se deba repartir en diferentes lugares, en consecuencia, produce molestia en los operarios de las unidades por no tener un orden fijo, debido a lo cual los trabajos de mantenimiento son complicados y demorados al momento de realizarlos, ya que, los encargados del mantenimiento deben moverse en diferentes zonas para la adquisición de las herramientas, repuestos y aceites, para poder realizar el trabajo designado por el jefe del equipo caminero.

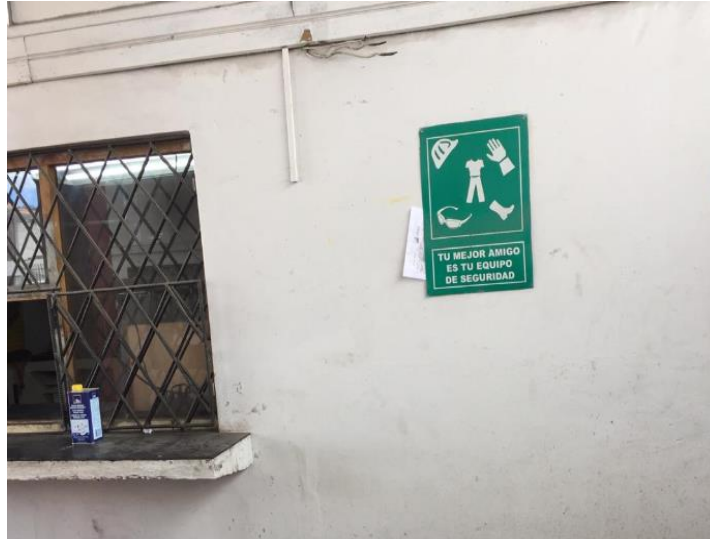
Un aspecto importante para considerar es la señalización, en este punto se observó que los letreros son muy básicos y sencillos, no se indica ni identifican las zonas como el taller, la bodega de herramientas, oficinas y baños. Además, se encuentran con muchas roturas y desgaste, no siendo visible por la antigüedad, haciendo que estos distintivos no sean de utilidad para la institución. Pues, si bien las señales sirven de guías tanto de seguridad como de protección, principalmente evitar accidentes dentro de la institución, por ello radica su importancia.

Ilustración 4: Taller del MTOP del Cañar, zona reparación sin señalética.
Fuente: Autores. (2020).

En concordancia con la norma ecuatoriana INEN 439: 1984; esta norma establece los colores, señales y símbolos de seguridad con el propósito de prevenir accidentes y peligros para la integridad física y la salud, así como para hacer frente a ciertas emergencias. Por esto, es muy significativo recalcar que el taller no dispone con la señalización adecuada, existiendo gran riesgo que se originen accidentes al personal que labora en el mismo (INEN, 1984).

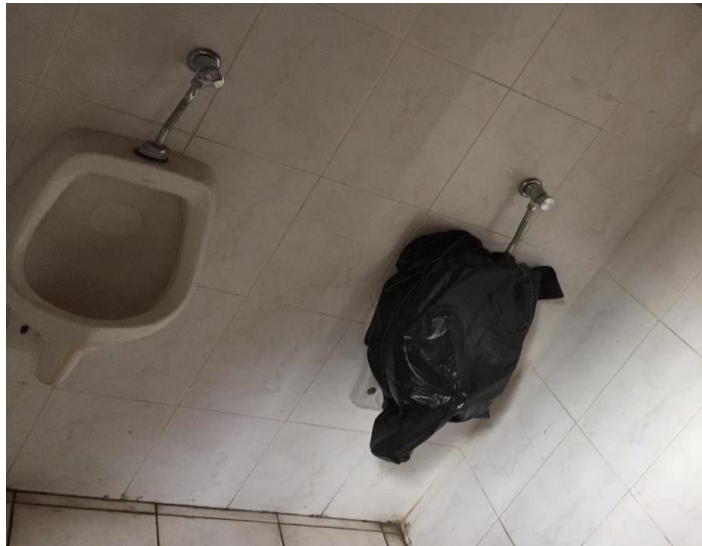
Ilustración 5: Taller del MTOP del Cañar, servicios higiénicos sin identificación.
Fuente: Autores. (2020).

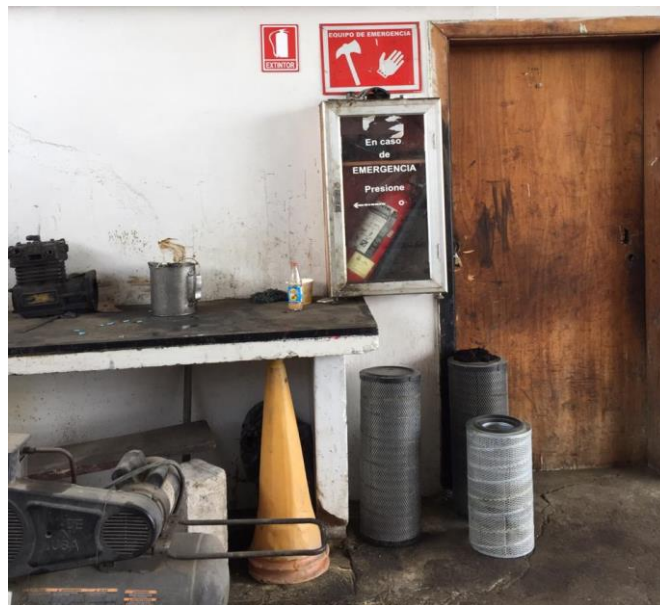
Esto provoca pérdida de tiempo, a partir del trámite de aceptación, finalizando con su despacho. En añadidura, los encargados de la bodega de repuestos no cuentan con un inventario actualizado, esto obliga a que los repuestos sean buscados de manera visual y manualmente, lo que provoca demora en la culminación del arreglo de las unidades.

Ilustración 7: Deficiente organización de los repuestos y las piezas mecánicas.
Fuente: Autores. (2020).

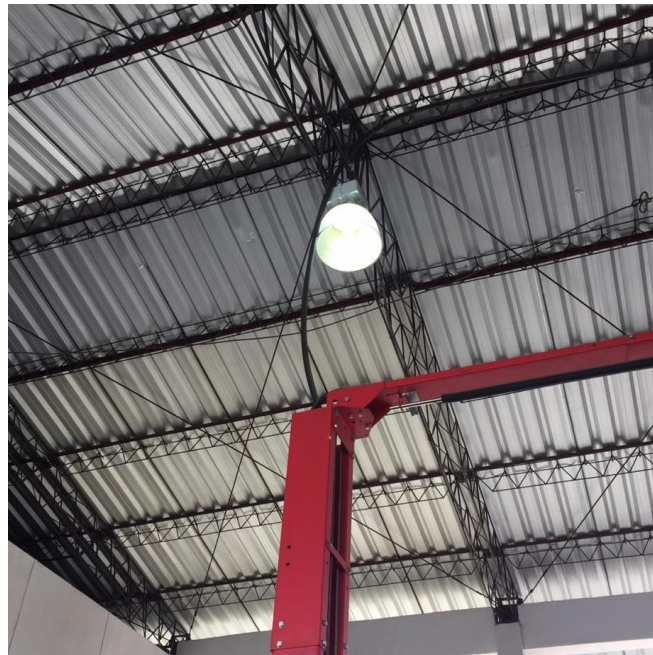
En la siguiente ilustración, se constata la existencia de una sola luminaria, en la zona de trabajo; a pesar de que, en la oficina, bodega de repuesto y sanitarios carece de: luminarias, boquillas, interruptores y tomacorrientes.

Ilustración 8: Sistema de Iluminación.
Fuente: Autores. (2020).

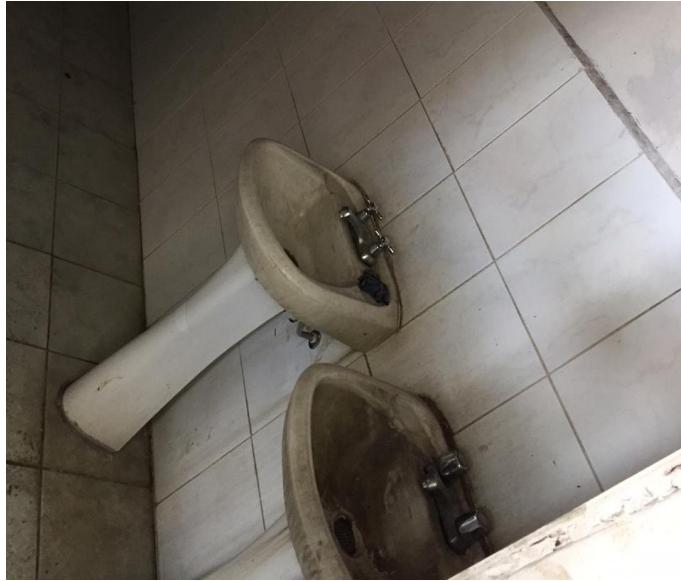
El taller cuenta con urinarios, retrete, lavamanos, porta papel higiénico, basurero y luminaria en las malas condiciones. En el caso de luminaria es defectuosa, los urinarios y retretes están sucios, además son usados para el aseo del personal encargado del mantenimiento, lo que ocasionó que la superficie esté llena de grasa y las tuberías se encuentren obstruidas, haciendo que estos queden inservibles para el uso general de las personas.

Ilustración 9: Estado actual del baño.

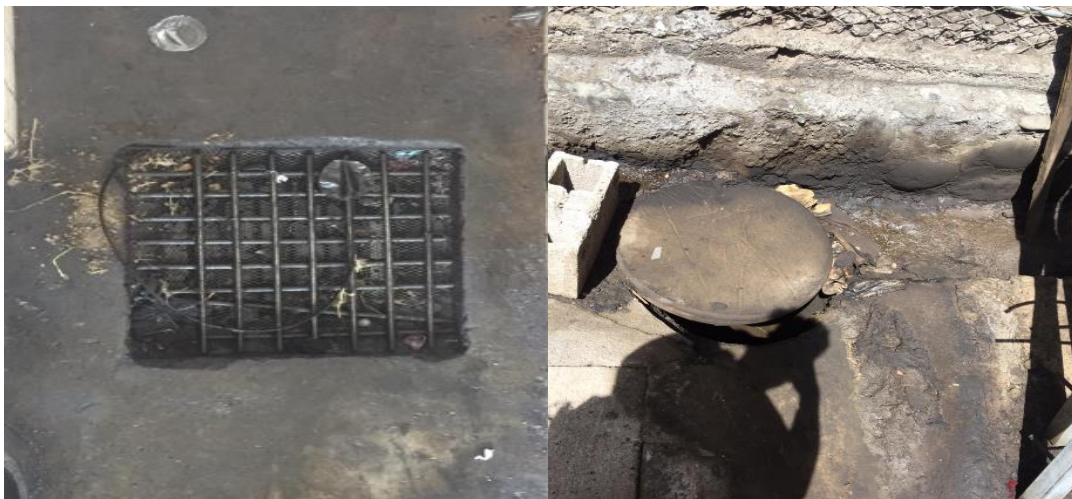
Con respecto al sistema de alcantarillado, la rejilla que se encuentra en una de las fosas no cuenta con los filtros o trampas de grasas necesarios para poder retener los desechos producidos en el lugar. Aquí se realizan los cambios de aceite, por consiguiente, al encontrarse en el estado mencionado provoca una contaminación muy alta del agua y del suelo. Lo óptimo sería implementar un sistema nuevo de trampa de grasas para poder minimizar los daños que está ocasionando.

Ilustración 10: Alcantarillado.

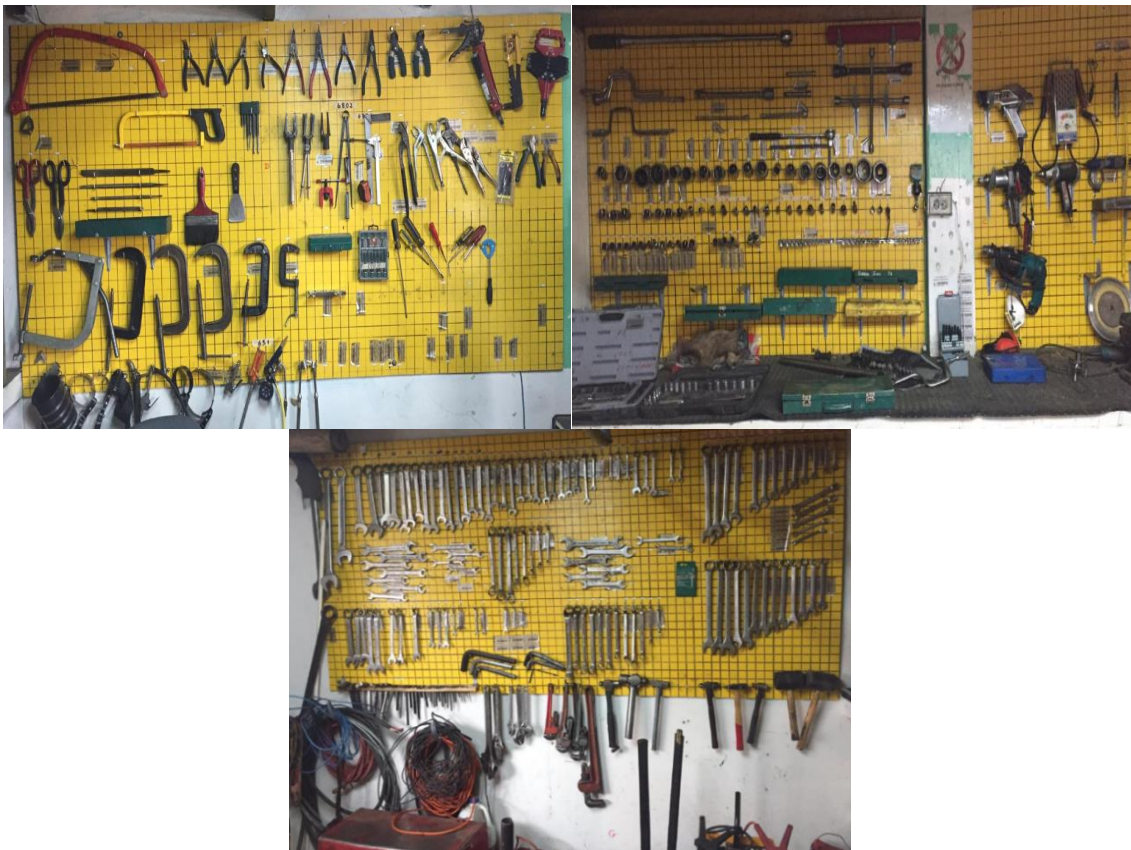
Se constató que existe una falta de atención y de organización de los equipamientos, los cables de alimentación se hallan sueltos en el piso, algunas herramientas se encuentran a la intemperie, las mangueras de conducción de aire comprimido están desorganizadas; en cuanto a la bodega la herramienta se aprecia que posee un orden adecuado, llevando una correcta clasificación para los distintos trabajos de mantenimiento.

Ilustración 11: Herramientas existentes en el MTOP del Cañar.
Fuente: Autores. (2020).

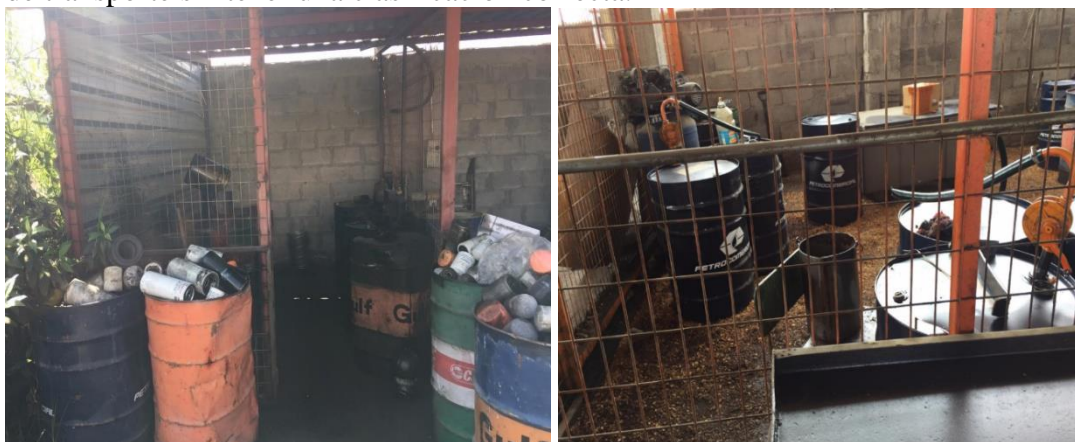
desechos, por ello, éstos son almacenados en dos lugares diferentes en la institución, cabe recalcar que el Ministerio del Ambiente es la instancia encargada de la recolección de estos residuos contaminantes, mismos que son llevados mediante bomba a los camiones de transporte sin tener una clasificación correcta.

Ilustración 12: Almacenamiento de aceites y filtros usados.

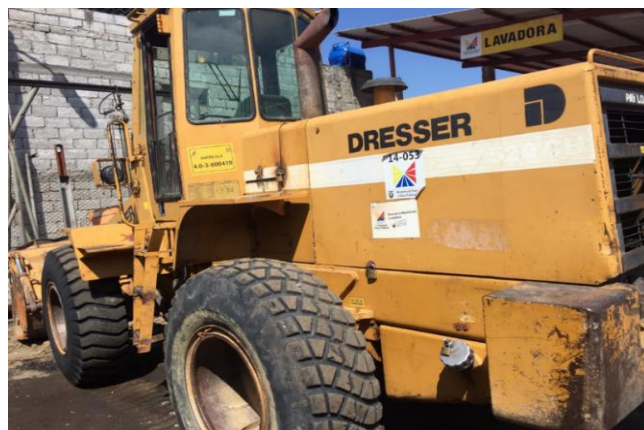
Ilustración 18: Cargadora DRESSER14-053.

La cargadora presenta las siguientes particularidades: Motor Mercedes Benz a diésel V8, la unidad actualmente presenta daños de consideración en sistemas fundamentales, por tal razón se analizó profundamente para tener en cuenta una reparación de la cargadora. En la parte interior de la unidad presenta deterioro del asiento por condiciones climáticas desfavorables, la cual ocasionó daño en el tablero opacando los indicadores y las palancas, lo que dificulta para el operador identificar las acciones con mayor rapidez, en tanto a los vidrios presenta ralladuras, en general los elementos presentan un estado regular.

El motor presenta muchas fallas, pues está en lista para reparación por que presenta una mezcla del agua con el aceite, ante lo cual es necesario hacer un arreglo del enfriador de transmisión y el radiador, y una revisión total de los sistemas hidráulicos.

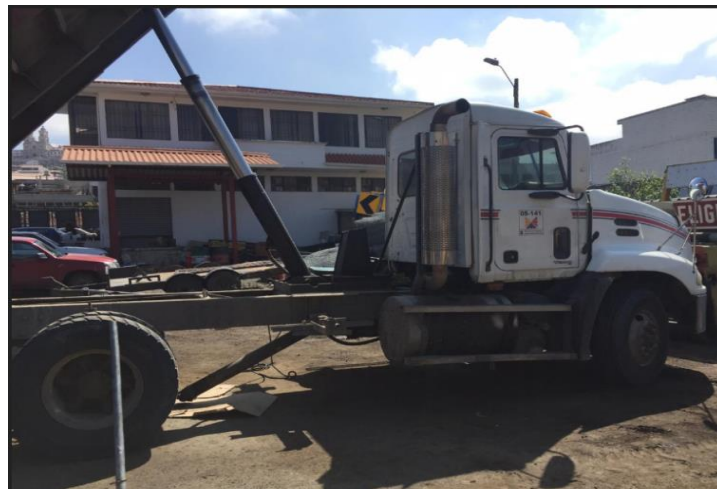
Ilustración 19: Volqueta MACK05-141.

La unidad presenta las siguientes características: un motor mack E7-400 V-MACK3, la unidad se encuentra en el listado para reparación, en vista de las múltiples fallas de consideración, tales como sistemas de frenos y consumo de aceite del motor.

La parte exterior se puede observar que se le mantiene en un estado regular, la pintura está en un estado bueno a la vista, los retrovisores y neumáticos se encuentran en un estado aceptable para la unidad, puesto que, la unidad aún se mantiene en trabajo a pesar de estar en lista para reparación.

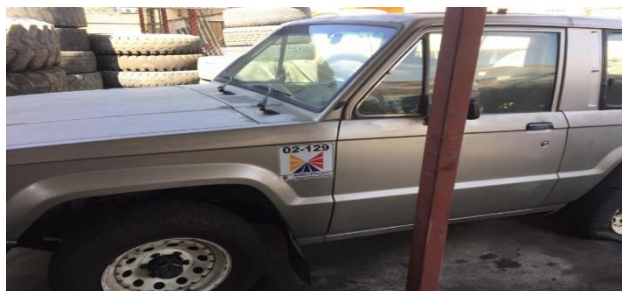
Ilustración 20: Trooper 02-129.

La siguiente unidad se encuentra en un análisis exhaustivo, ya que, se verificó todos sus elementos. Tiene un motor de cuatro cilindros el cual funciona mediante un carburador, pero este no se encuentra en óptimas condiciones debido a que sus ciclos presentan fallos al momento de inyectar combustible. Además, presenta una ruptura en el cabezote por lo que es de suma importancia un cambio del mismo, por lo que presenta múltiples fugas de aceite.

Internamente en la unidad se pudo observar un deterioro considerable tanto en el tablero como los instrumentos como: los cinturones de seguridad, la palanca de cambio, volante, el parabrisas posee una ruptura visible, mostrando que la unidad se encuentra en pésimo estado.

Para la parte de la carrocería, exteriormente presenta desgaste de pintura del vehículo, el alumbrado del vehículo como los faros delanteros y posteriores funcionan de manera correcta, los neumáticos delanteros tienen un desgaste del 50%, en los neumáticos posteriores como el vehículo actualmente se encuentra parado estos presentan un estado malo, en vista de que están desinflados y es preferible realizar un cambio de los neumáticos posteriores.
