**UNIVERSIDAD POLITÉCNICA SALESIANA
SEDE QUITO**

**PROPUESTA DE REHABILITACIÓN ESTRUCTURAL DE UNA EDIFICACIÓN
PATRIMONIAL DE MADERA, UBICADA EN LA PARROQUIA ESMERALDAS,
CANTÓN ESMERALDAS, PROVINCIA ESMERALDAS, EN EL AÑO 2021**

Trabajo de titulación previo a la obtención del
título de Ingeniera Civil

Quito – Ecuador
2022

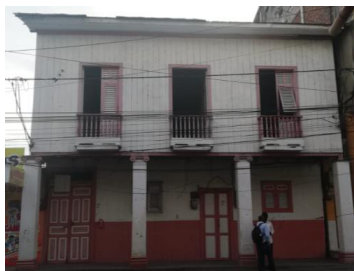
Casa de madera ubicada en las calles Sucre y Juan Montalvo

Nota. En la imagen es posible observar el estado de deterioro de ciertos elementos que conforman la edificación patrimonial, así como el cableado público que cruza cerca de la misma. Elaborado por: La autora.

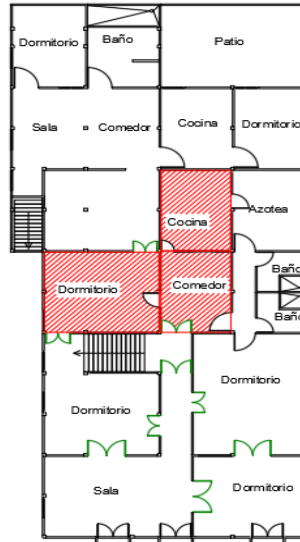
Nota. Ficha técnica para tratamiento de daños ocasionados en la azotea del inmueble, como consecuencia de humedades excesivas. Elaborado por: La autora.

- Se ha optado por el refuerzo con platinas de fibra de carbono, ya que estas no afectan significativamente el peso final de la estructura, pero sí aumentan la resistencia del elemento estructural.
- El procedimiento de reemplazar las tablas de madera de entrepiso, también debe realizarse a áreas de la cocina, dormitorio y comedor.

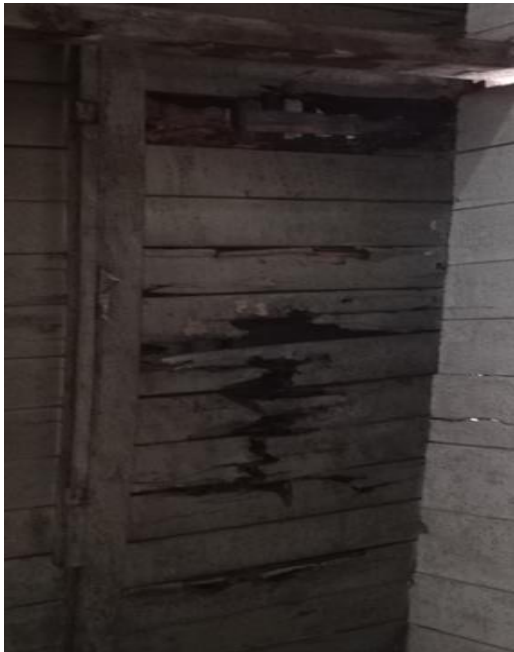
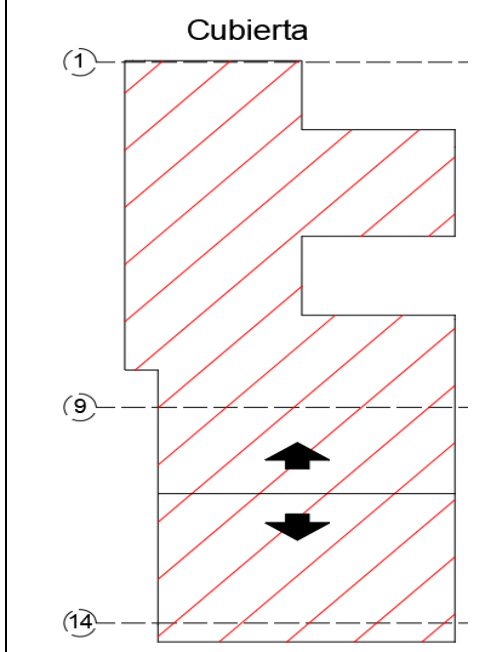
Descripción de lesión:	La estructura de cubierta está deteriorada en su gran mayoría, aproximadamente desde los ejes 1 hasta el 9, es decir toda la parte trasera de la edificación. Algunos elementos estructurales como vigas y viguetas presentan zonas de pudrición al igual que el cielo raso de madera. Las planchas de zinc en esta misma zona se encuentran deterioradas con agujeros, permitiendo la infiltración de aguas lluvias hacia el interior de la vivienda.
Posibles causas:	<ul style="list-style-type: none"> • La causa principal es la falta de mantenimiento de la estructura y en el zinc. • La humedad producida en los diferentes elementos, como consecuencia de la infiltración de aguas lluvias. • La pudrición generada por la presencia de hongos, ha provocado el cambio de color de los elementos, así como roturas significantes en los mismos.

Nota. Ficha técnica para tratamiento de daños ocasionados en la estructura de cubierta del inmueble, como consecuencia de humedades excesivas originadas por la falta de mantenimiento en el revestimiento de zinc. Elaborado por: La autora.

Tratamiento propuesto:	La mayoría de los elementos estructurales de cubierta, así como el zinc y cielo raso de madera, presentan una condición crítica. Para evitar un posible aumento del deterioro o el posible colapso, no sólo de la estructura de cubierta sino también del resto de la estructura de la vivienda, ya que como se mencionó anteriormente la infiltración de agua lluvia ha deteriorado significativamente el entrepiso, se

<p>propone la sustitución total de la cubierta, para ello se propone el siguiente proceso constructivo:</p> <ul style="list-style-type: none"> • Apuntalar los elementos estructurales de cubierta que puedan resultar en derrumbamientos incontrolados en el proceso de desmontaje. • Retirar el material de revestimiento de la cubierta, es decir de las planchas de zinc. Se recomienda usar arneses de seguridad con el objetivo de evitar posibles accidentes del personal operario. • Se procederá a realizar el desmontaje de la estructura portante de la cubierta, utilizando materiales o equipo que permita el retirado seguro de la estructura. • Se procederá a colocar las vigas durmientes con mucho cuidado, ya que estas serán las encargadas de transmitir las cargas de manera uniforme hacia paredes. • Posteriormente se colocarán las vigas y viguetas, cuyo diseño se realizará en el siguiente capítulo. • Una vez colocadas las vigas, se procederá a realizar el entablado correspondiente al cielo raso de la vivienda. • Se colocarán las planchas de zinc, utilizando capuchones aptos para las planchas.

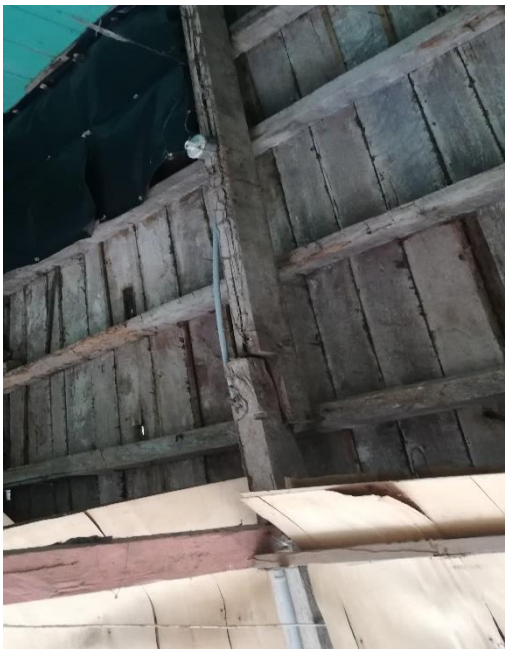
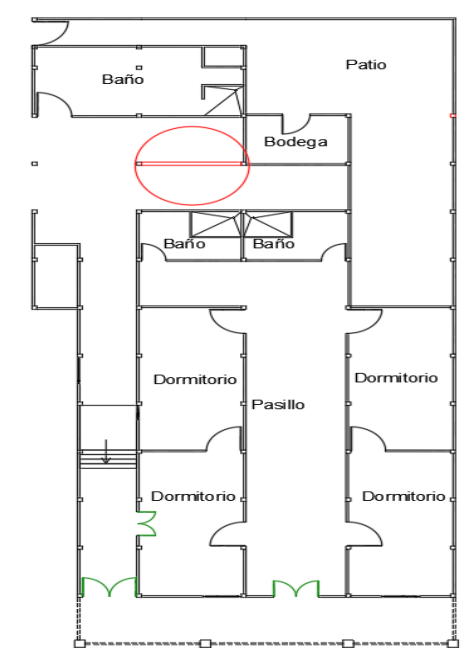
Descripción de lesión:	<ul style="list-style-type: none"> • Falla de unión entre dos vigas. • Agrietamiento severo en una de las vigas.
Posibles causas:	<ul style="list-style-type: none"> • Falla en la unión de la viga. • No haber realizado correctamente la unión entre vigas. • Humedad concentrada en esta zona debido a infiltración de aguas lluvias. • La unión entre vigas no se realiza sobre una columna.
Tratamiento propuesto:	<p>Se recomienda la sustitución de la viga de madera afectada, por una del mismo material y dimensiones, también se debe cortar y adecuar la viga que se encuentra en buen estado, para que la unión entre estas vigas sea sobre una columna. Para ello se propone el siguiente proceso constructivo:</p> <ul style="list-style-type: none"> • Realizar un apuntalamiento vertical de la viga que se encuentra en buen estado dejando el espacio necesario para realizar el corte de la misma, también se debe apuntalar la estructura de entepiso que soporta el elemento deteriorado. Para evitar que se produzcan deformaciones en los demás elementos de entepiso, se recomienda realizar el apuntalamiento, lo más cercano posible a la zona a intervenir, se puede utilizar elementos de madera o de acero para el apuntalamiento.

<ul style="list-style-type: none"> • Se debe tener potencial cuidado al realizar este proceso, ya que los golpes y vibración excesiva podrían afectar la estabilidad de los elementos estructurales involucrados.

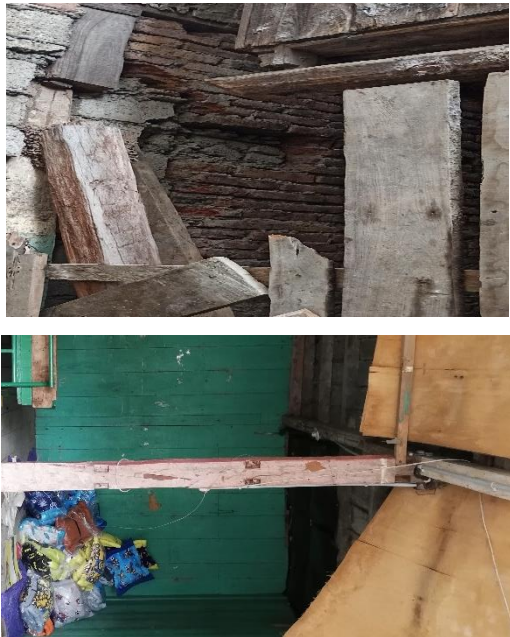
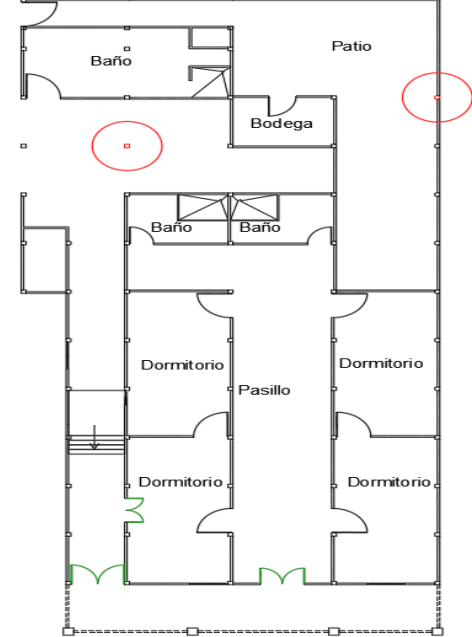
Descripción de lesión:	Separación entre viga y columna, generando inestabilidad y falta de continuidad de elementos estructurales del entrespacio de la vivienda.
Posibles causas:	Cimentación colocada sobre el relleno y no sobre el suelo natural, como consecuencia de acciones sísmicas, se produjo esa pérdida de aire acumulado debido a la mala compactación, por lo que se produjo una posible compactación involuntaria (asentamiento del suelo).
Tratamiento propuesto:	<p>Se propone realizar la sustitución de los 2 elementos estructurales, para ello se recomienda seguir el siguiente proceso constructivo:</p> <ul style="list-style-type: none"> • Para la columna de la primera foto, se debe retirar las tablas y escombros existentes que impiden que el tratamiento propuesto se lleve a cabo. • Una vez realizado este proceso, se debe realizar el respectivo apuntalamiento de la viga, para ellos se deben utilizar elementos verticales ya sean de madera o de acero. • Para la columna de la segunda foto, en base al apuntalamiento realizado para las vigas, como se describió en la ficha anterior, se debe proceder a mover y orientar estos elementos verticales, con el objetivo apuntalar correctamente las vigas.

<ul style="list-style-type: none"> • Se debe tener potencial cuidado al realizar este proceso, ya que los golpes y vibraciones podrían generar inestabilidad en la estructura. • Considerando que ambas columnas están en contacto directo con el suelo de la cimentación, se procede a realizar una excavación manual del suelo en esta área, hasta llegar a la base de la cimentación. • Retirar las columnas. • Comprobar el estado del suelo de cimentación, se conoce que la base de la cimentación es de piedra, por lo que se recomienda adecuar esta para colocar las nuevas columnas. • Colocar cuidadosamente las nuevas columnas del mismo material y con las mismas dimensiones de las columnas originales. • Proceder a rellenar con el mismo material previamente retirado, se recomienda colocar el suelo de relleno por capas e ir compactando cuidadosamente las mismas. Esto se hace con el objetivo de evitar la acumulación de aire atrapado entre las partículas de suelo y también para prevenir futuras complicaciones. Este relleno se debe hacerse hasta el mismo nivel del suelo. • Retirar los apuntalamientos realizados y los escombros.

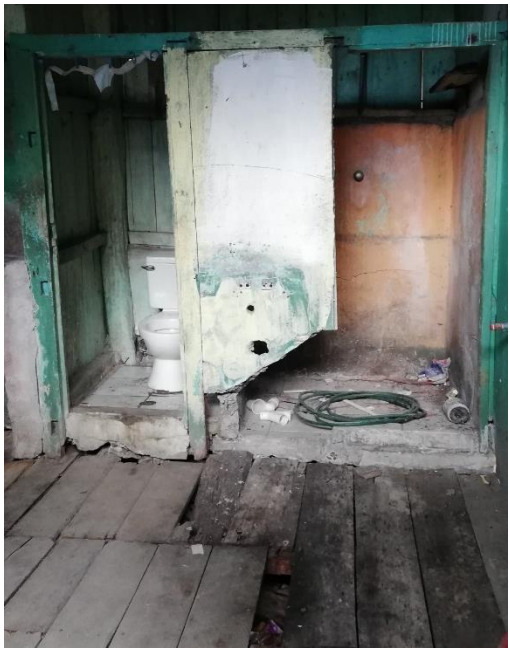
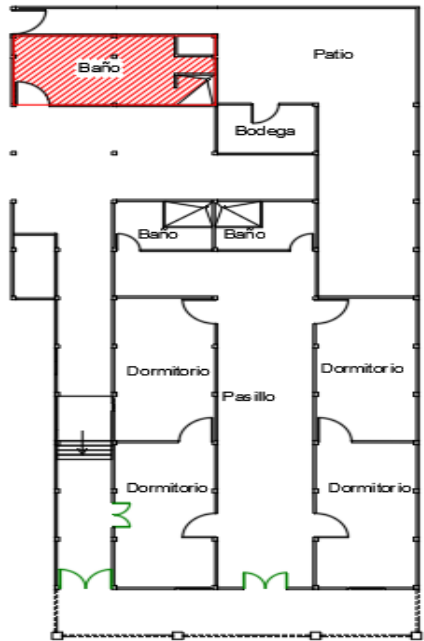
Descripción de lesión:	Baño primer piso tiene severos agrietamientos en las paredes de bloque, en la losa de piso para baño y ducha y en piso de madera, las tablas están deterioradas por humedad.
Posibles causas:	<ul style="list-style-type: none"> • Falta de mantenimiento. • Humedad excesiva sobre las tablas de madera.
Tratamiento propuesto:	<p>Se propone el siguiente tratamiento:</p> <ul style="list-style-type: none"> • Remover la pared de bloques divisoria entre baño y ducha. • Remover el piso de hormigón. • Retirar el entablado de piso. • Retirar escombros. • Limpiar y lijar las vigas y viguetas, para ello se puede utilizar una radial (pulidora) y un cepillo cónico trenzado para amoladora, se recomienda utilizar la protección necesaria para evitar accidentes. • El cuarto de baño ya cuenta con un sistema de ventilación y debido a que la pared en la que este se encuentra, no está deteriorada, este sistema puede mantenerse.
