**UNIVERSIDAD POLITÉCNICA SALESIANA  
SEDE QUITO**

**LEVANTAMIENTO ESTRUCTURAL Y EVALUACIÓN PRELIMINAR DEL  
“BLOQUE A”, DE LA UNIVERSIDAD POLITÉCNICA SALESIANA, CAMPUS EL  
GIRÓN, SEDE QUITO**

Trabajo de titulación previo a la obtención del  
título de Ingenieros Civiles

Quito – Ecuador

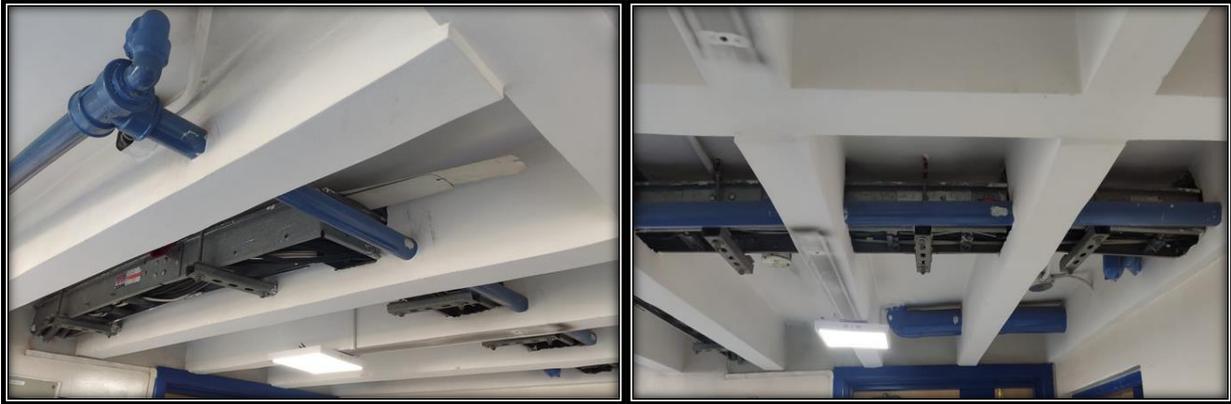
*Nota.* Las imágenes muestran como las viguetas de hormigón han sido alteradas por instalaciones eléctricas e hidrosanitarias en el subsuelo, en el área del comedor del personal de apoyo. Fuente: Los Autores.

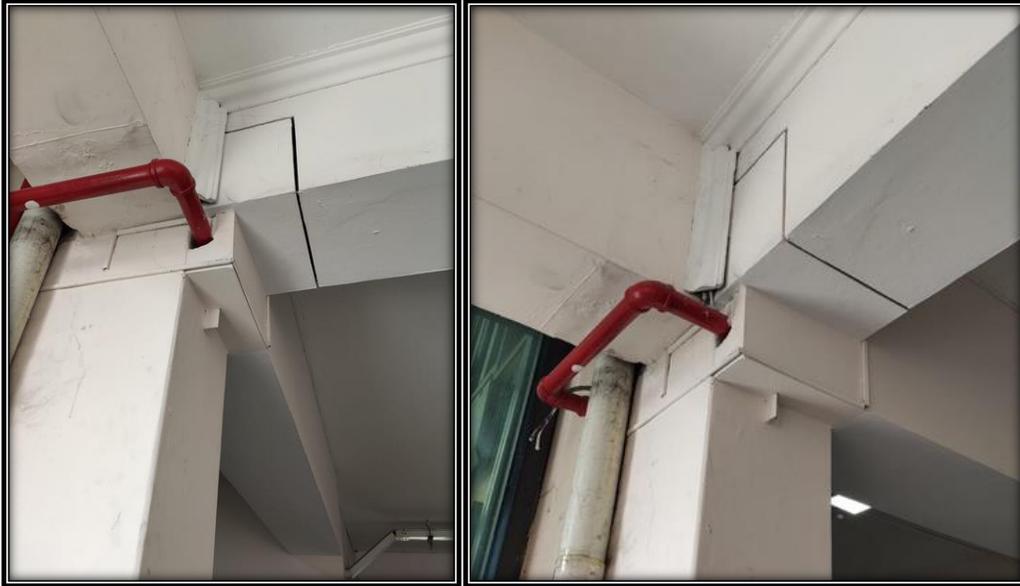
*Nota.* En las imágenes se aprecia una viga simplemente apoyada que une la parte de la edificación más antigua con la más nueva de la planta baja en el nivel N+ 3.75 m, al lado del ascensor. Fuente: Los Autores.

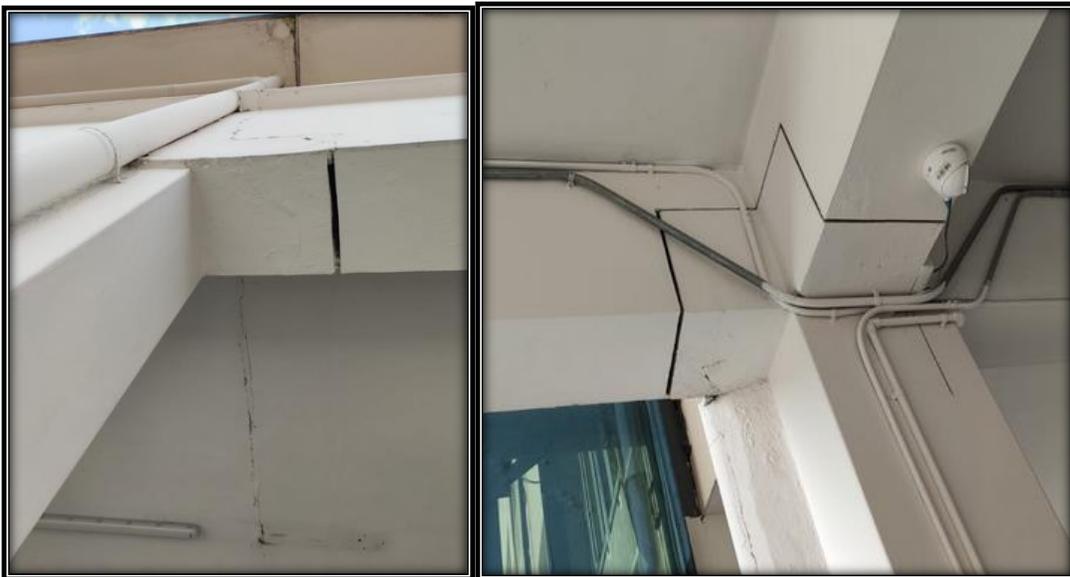
*Nota.* En la imagen se observa dos vigas simplemente apoyadas en la columna que comparten los dos edificios del 'Bloque A' en el nivel N+ 7.55 m, al lado del ascensor. Fuente: Los Autores.

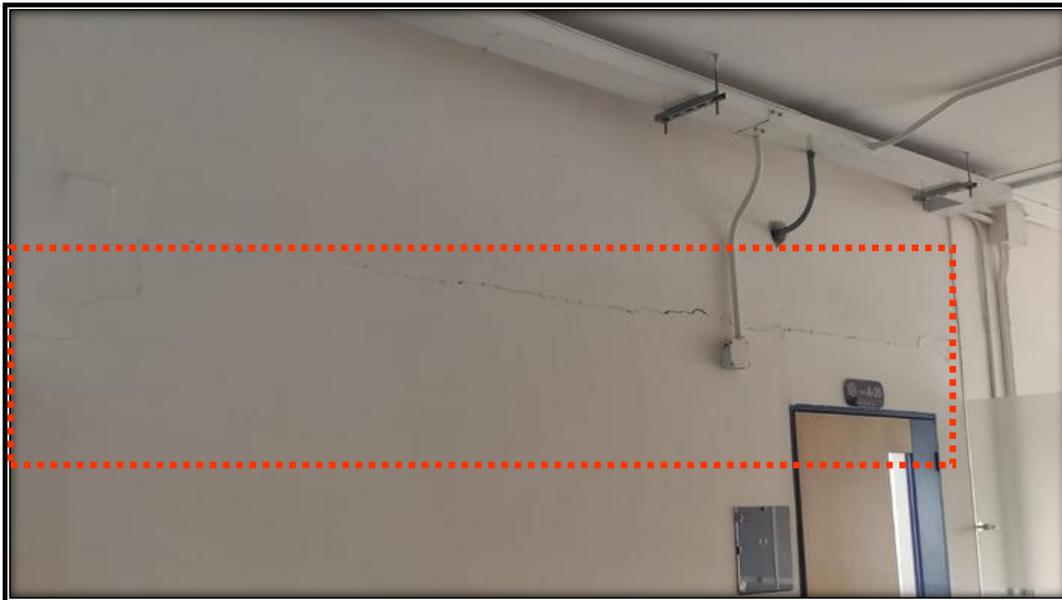
*Nota.* Fisura que se extiende a lo ancho de toda la pared en el Aula A-28 del primer piso.  
Fuente: Los Autores.

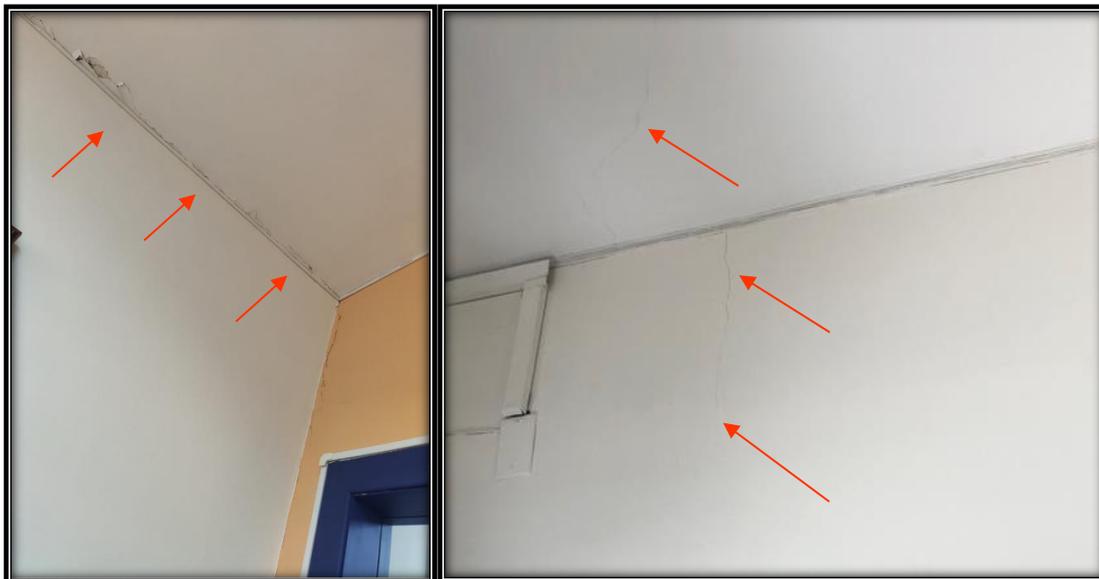
*Nota.* Fisura que se extienden en la unión de la losa y la mampostería del departamento de bienestar estudiantil en planta baja. Fuente: Los Autores.

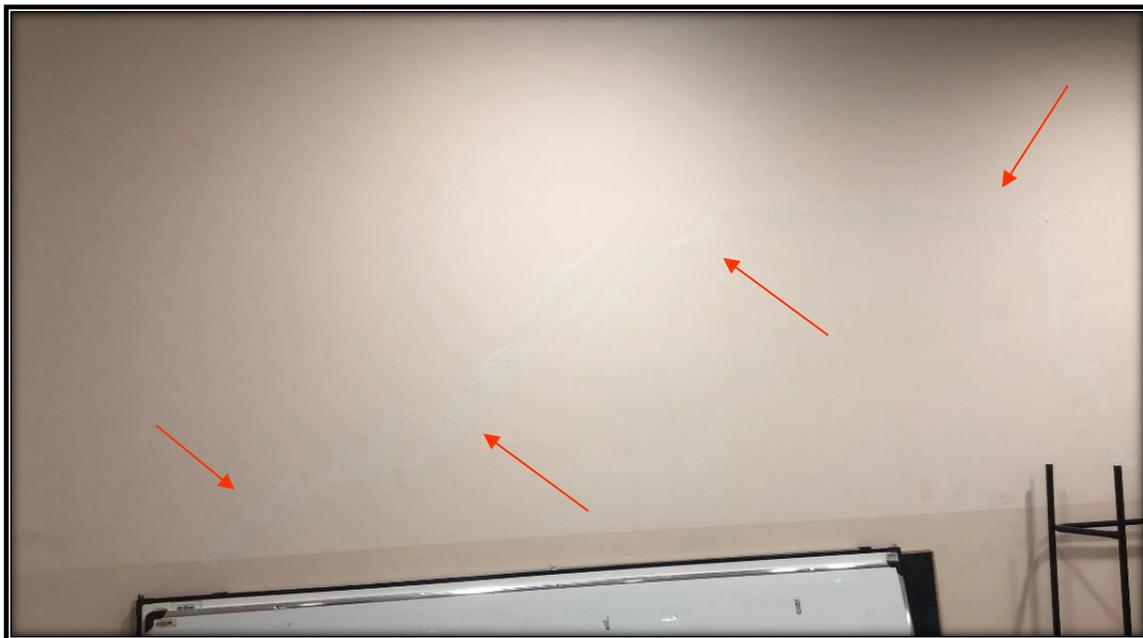
*Nota.* Fisura reparada que se extiende en la pared del pasillo que lleva al ascensor del segundo piso. Fuente: Los Autores.

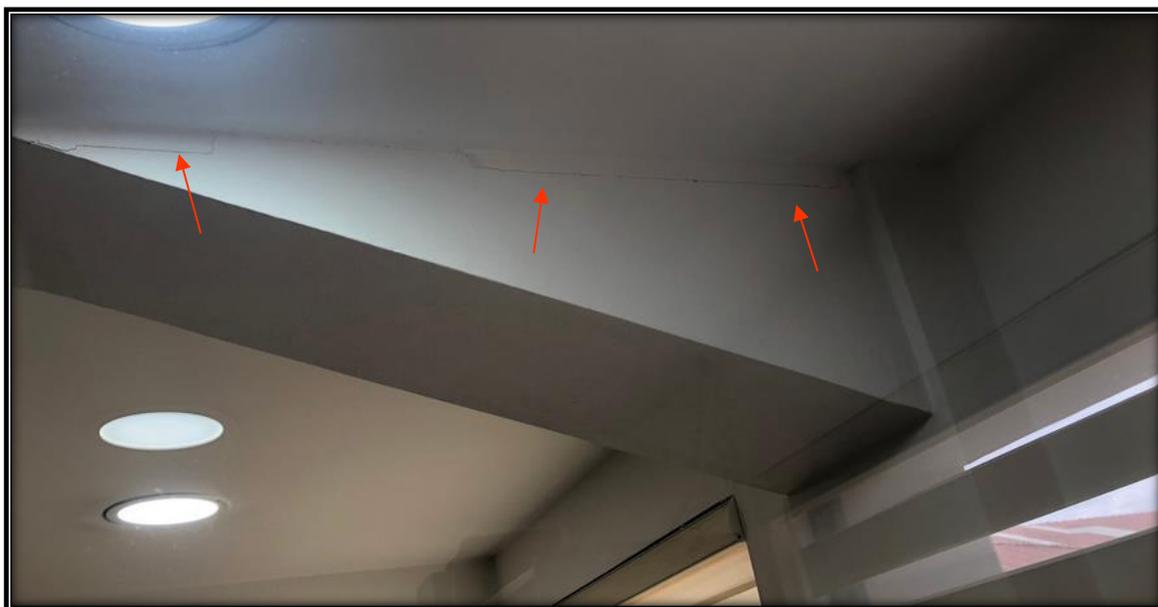
*Nota.* Fisura en una viga acartelada de la zona de secretaria en la planta baja. Fuente: Los Autores.

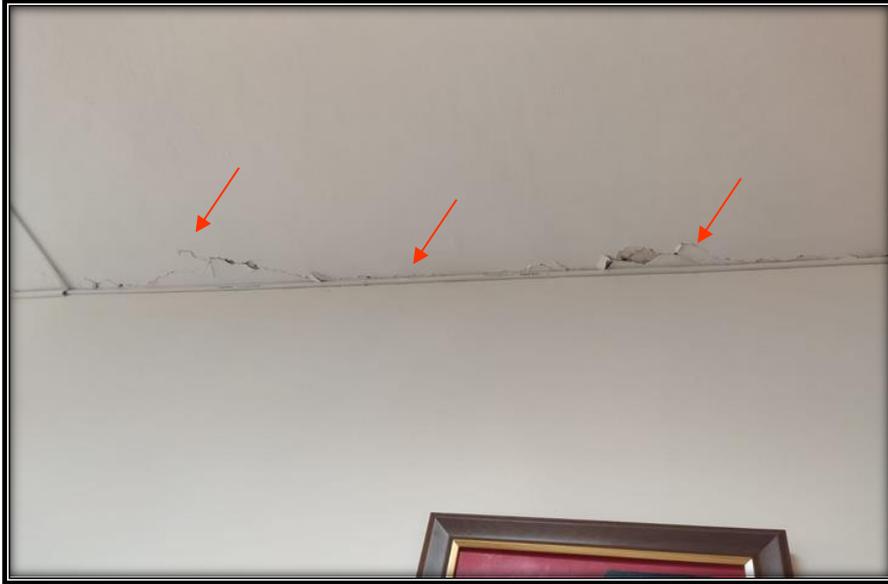
*Nota.* Fisura que se prolonga en la unión entre la losa y la pared de la sala de docentes en el segundo piso. Fuente: Los Autores.

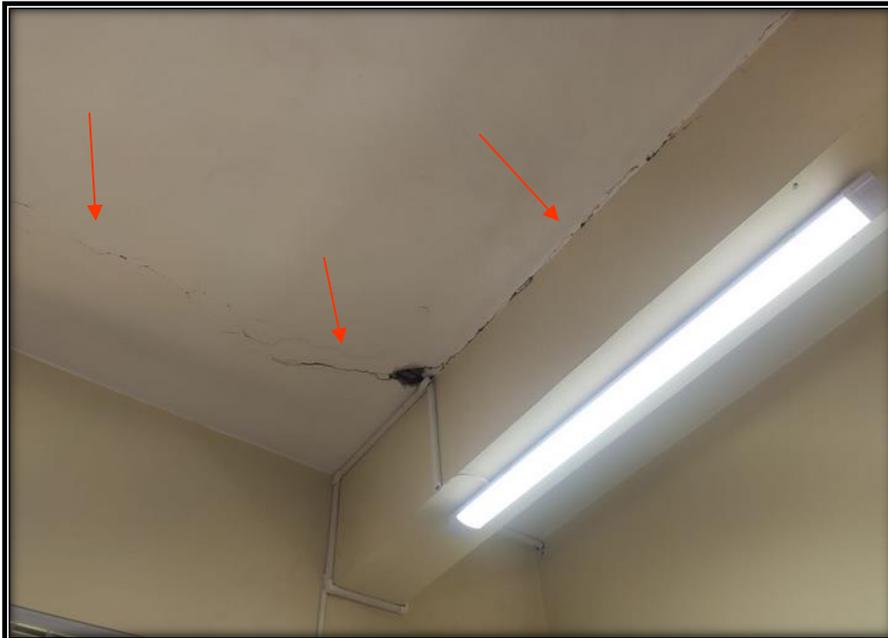
*Nota.* Fisura que se prolonga en la unión entre el techo de madera y la viga de la sala de docentes 8A del tercer piso. Fuente: Los Autores.

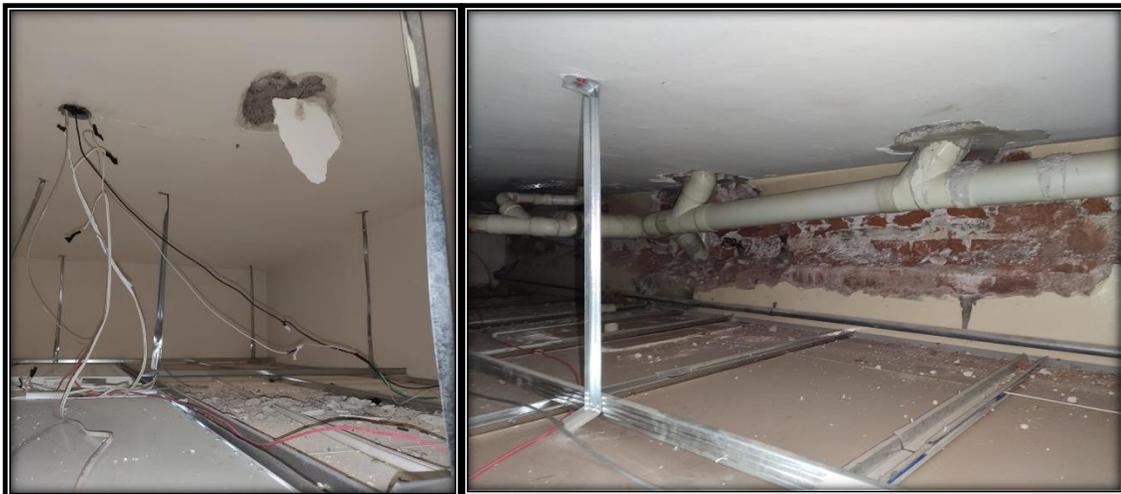
*Nota.* En la imagen se pueden observar las alteraciones han sufrido las losas debido a las instalaciones sanitarias. Fuente: Los Autores.

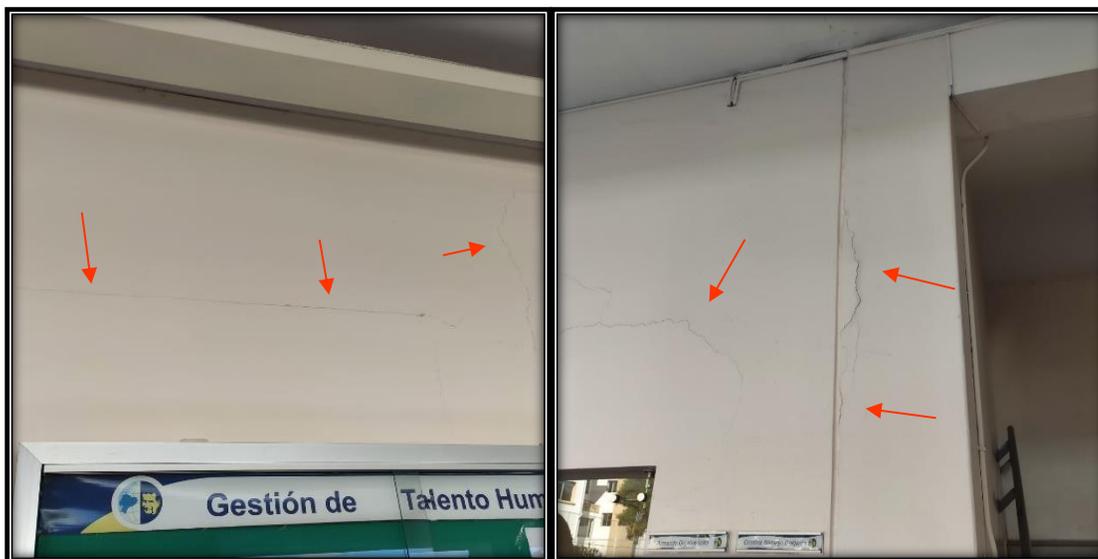
*Nota.* En la imagen se puede apreciar la fisura en la pared en la pared del pasillo que continúa hasta la fisura en una columna de borde. Fuente: Los Autores.

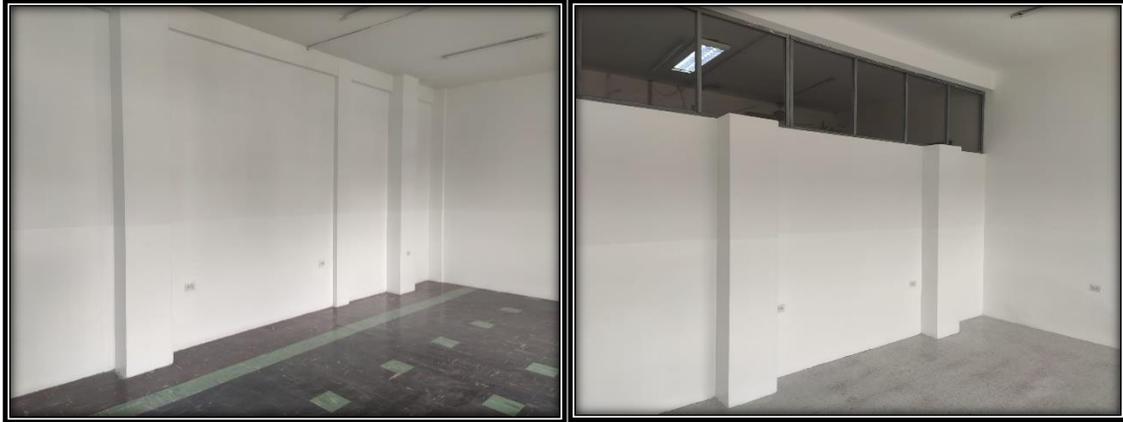
*Nota.* En la imagen se puede apreciar columnas de grandes dimensiones que no llegan hasta la losa y columnas de varios tamaños que distan asimétricamente en una sola pared. Condición que solo se presenta en el tercer nivel. Fuente: Los Autores.

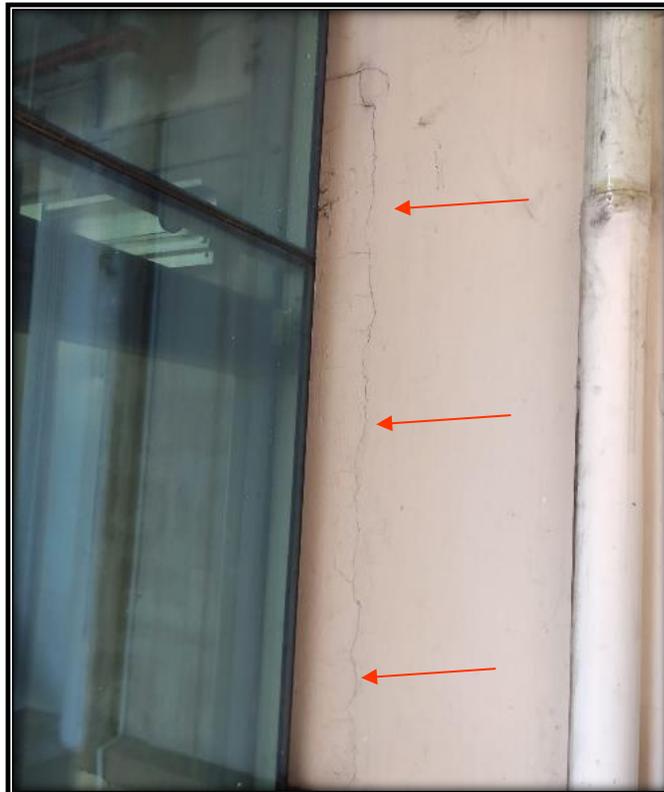
*Nota.* En la imagen se puede observar una fisura posiblemente generada debido al movimiento del ascensor. Fuente: Los Autores.

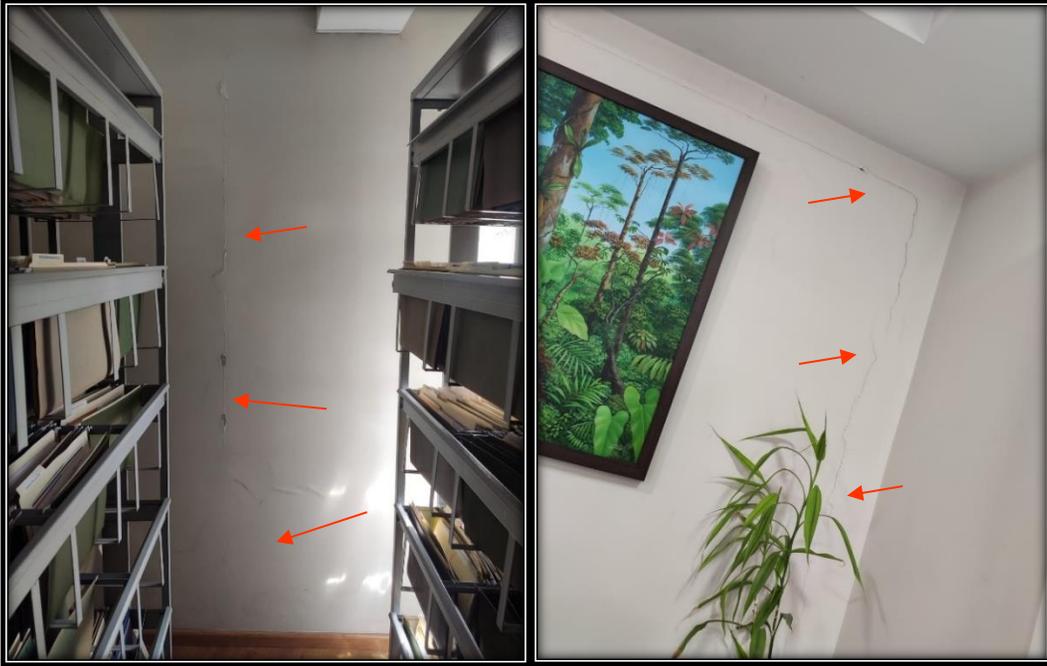
*Nota.* En la imagen se puede apreciar fisuras que se han generado en la mampostería del área de secretaría en la planta baja Fuente: Los Autores.

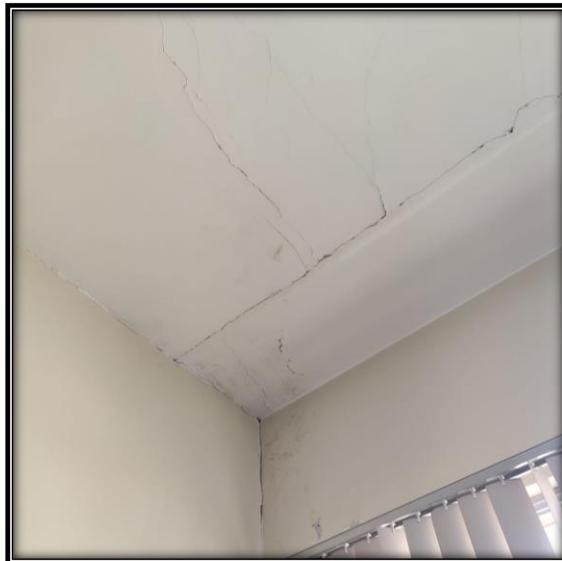
*Nota.* En la imagen se puede observar varias fisuras que se encuentran en la losa de la oficina de docentes del primer piso. Fuente: Los Autores.
