UNIVERSIDAD POLITÉCNICA SALESIANA

**MODELAMIENTO HIDRAULICO DE LA RED HIDROSANITARIA DE LA
UNIVERSIDAD POLITÉCNICA SALESIANA SEDE CUENCA**

Trabajo de titulación previo a la obtención del
título de Ingeniero Civil

Cuenca - Ecuador

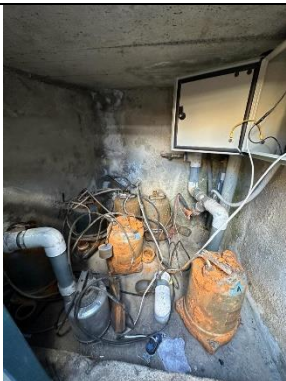
Bomba hidráulica	Rain Bird	Con averías	N/A
Ubicación Esta ubicada en la planta baja del edificio Cornelio Merchán				
Datos adicionales El equipo es antiguo y se encuentra en mal estado debido a la corrosión				
Fecha Las fotos fueron tomadas el día 13/12/2023				
Sugerencias Se recomienda cambiar el equipo en su totalidad por uno más moderno

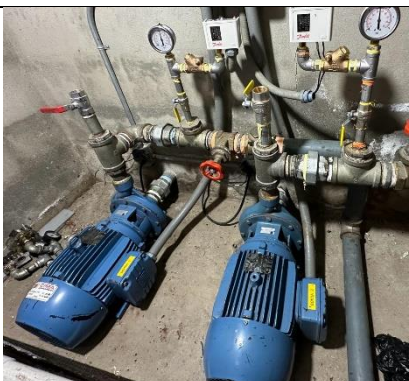
Bomba hidráulica	WEG	Funcionales	7.5
Ubicación Está ubicada en el ala Este del edificio Cornelio Merchán				
Datos adicionales Aunque se encuentran ubicadas en el edificio Cornelio Merchán, las bombas suministran al edificio Guillermo Mensi.				
Fecha Las fotos fueron tomadas el día 13/12/2023				
Sugerencias Se recomienda dar limpieza al cuarto de máquinas, ya que hay partes metálicas tiradas alrededor de las bombas lo que podría corromper su funcionamiento.

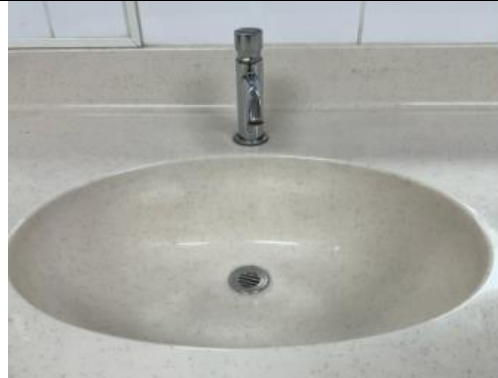
Lavamano s	FV	Funcionale s	Alto Consumo
Ubicación Se encuentra ubicado en el piso 3 del edificio Juan Botasso				
Datos adicionales Baño de uso común				
Datos de levantamiento El levantamiento fue realizado el 09/11/2023 por Juan José Arteaga Hernández y Víctor Alexander Fernández Jiménez con la ayuda del Ingeniero Jorge Yanza				
Sugerencias El lavamanos no se cierra

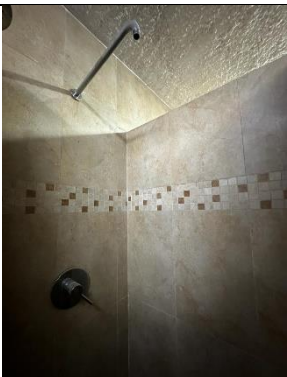
Ducha	FV	Con roturas	Alto Consumo

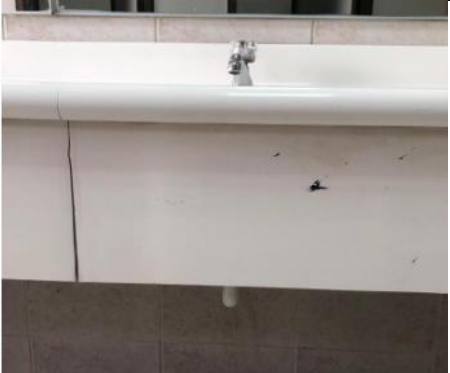
Lavamanos	FV	Funcionales	Alto Consumo

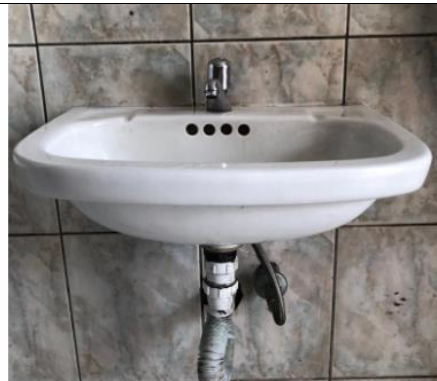
Lavamanos	FV	Funcionales	Alto Consumo
Ubicación Se encuentra ubicado en la planta baja del edificio Mario Rizzini				
Datos adicionales Baño de uso común

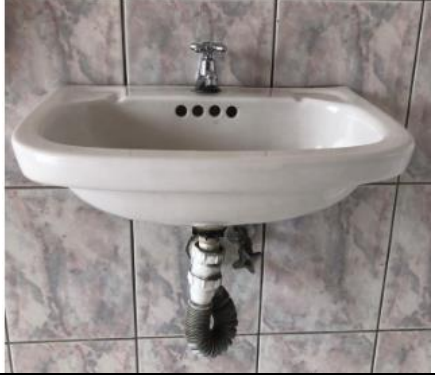
Lavamanos	FV	Funcionales	Alto Consumo
Ubicación Se encuentra ubicado en la planta baja del edificio Mario Rizzini				
Datos adicionales Baño de uso común				
Datos de levantamiento El levantamiento fue realizado el 09/11/2023 por Juan José Arteaga Hernández y Víctor Alexander Fernández Jiménez con la ayuda del Ingeniero Jorge Yanza				
Sugerencias Debe ser reemplazado, en vista de que es de alto consumo
