**UNIVERSIDAD POLITÉCNICA SALESIANA**  
**SEDE CUENCA**  
**CARRERA DE INGENIERÍA AUTOMOTRIZ**

**VISUALIZACIÓN DE PARÁMETROS DE FUNCIONAMIENTO DE UN MOTOR  
DE ENCENDIDO PROVOCADO**

Trabajo de titulación previo a la obtención del  
título de Ingeniero Automotriz

Cuenca - Ecuador  
2023

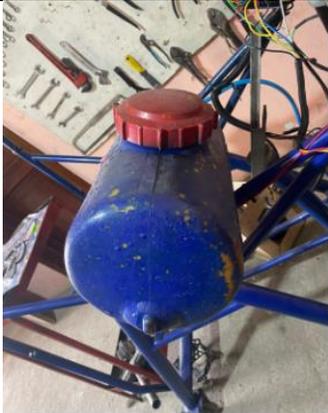
VALIDACIÓN CUALITATIVA DEL MOTOR								
SISTEMA	ELEMENTO	ESTADO			TIPO DE DESGASTE			OBSERVACIÓN
		BUENO	MALO	AUSENTE	FISURA/ ROTURA	CORROSIÓN	OXIDACIÓN	
ALIMENTACIÓN	DEPÓSITO DE COMBUSTIBLE		X		X			Presenta múltiples fisuras en todo el elemento
	DEPURADOR	X						
	FILTRO DE COMBUSTIBLE		X			X		Presenta corrosión debido al tiempo de uso
	BOMBA DE COMBUSTIBLE MECÁNICA		X					No funciona
	CARBURADOR	X						
	LÍNEAS DE COMBUSTIBLE	X						
	VÁLVULAS	X						
DISTRIBUCIÓN	RESORTE	X						
	BALANCÍN	X						
	VARILLAS	X

<p><i>Figura 4. Depósito de combustible.</i></p> <p><i>Fuente: Autores</i></p>	Presenta fisuras y desgaste prematuro.
	Filtro de aire

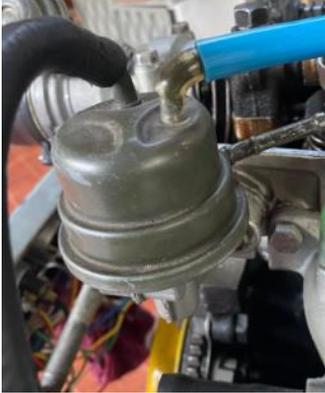
<p data-bbox="699 596 967 621"><i>Figura 6. Bomba mecánica.</i></p> <p data-bbox="753 648 914 674"><i>Fuente: Autores</i></p>	Mal estado.
	Carburador

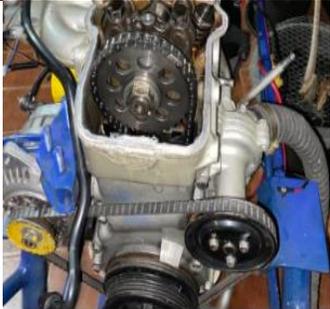
ÁRBOL DE LEVAS	X						
	TAPA VÁLVULAS		X		X			PRESENTA SOLDADURA EN DIFERENTES PUNTOS Y UN EXCESO DE SILICÓN
	BANDA DE DISTRIBUCIÓN		X		X			Presenta fisuras debido al tiempo de uso
LUBRICACIÓN	CARTER		X		X		X	FALTA DE PERNOS PARA SU CORRECTO SELLADO
	BOMBA DE ACEITE		X					NO FUNCIONA
	FILTRO DE ACEITE		X		X			NO FUNCIONA
	CONDUCTOS DE DISTRIBUCIÓN DE ACEITE		X			X		EXCESO DE CORROSIÓN
REFRIGERACIÓN	RADIADOR	X				X		Presenta corrosión debido al tiempo de uso
	BOMBA DE AGUA		X			X	X	NO FUNCIONA
	MANGUERAS		X		X	X	X	EXCESO DE CORROSIÓN, SILICÓN Y PRESENTA FISURAS.
	TAPONES DE AGUA EN EL BLOCK	X						
ENCENDIDO	SWITCH	X						
	CABLES DE LA BATERÍA		X		X	X		PRESENTA SULFATACIÓN EN LOS BORDES
	BATERÍA			X				
	DISTRIBUIDOR		X		X			
	BUJÍAS		X					MAL CALIBRACIÓN DE LA LUZ.
	ALTERNADOR	X			X

<p><i>Figura 14. Banda de distribución.</i></p> <p><i>Fuente: Autores</i></p>	Presenta un desgaste por el tiempo de uso.

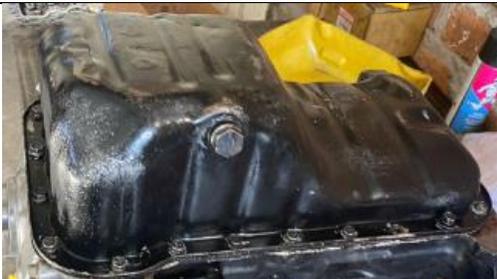
La bomba de aceite debido al uso y al paso del tiempo se malogró y no cumplía con la función para la cual fue creada, así mismo, en el cárter se podía evidenciar la falta de pernos de sujeción que hacía que existieran fugas de aceite lubricante.

<p><i>Figura 15. Cáster.</i> <i>Fuente: Autores</i></p>	Ausencia de pernos.
	bomba de Aceite

<p><i>Figura 39. Cáster.</i> <i>Fuente: Autores</i></p>	Se adquirió pernos de sujeción nuevos para el cárter.
	bomba de Aceite

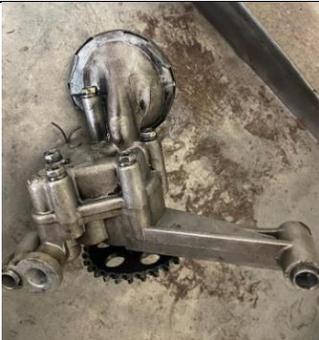
<p><i>Figura 16. Bomba de aceite.</i> <i>Fuente: Autores</i></p>	No funciona.
	Filtro de aceite

<p><i>Figura 40. Bomba de aceite nueva.</i> <i>Fuente: Autores</i></p>	Se colocó una nueva bomba de aceite para que realice su función de manera correcta.
	Filtro de aceite

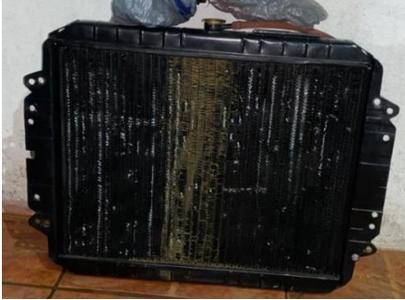
<p><i>Figura 18. Radiador.</i></p> <p><i>Fuente: Autores</i></p>	Presenta corrosión.
	Bomba de agua

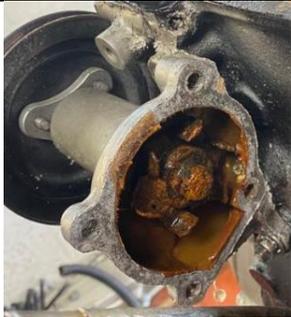
En el sistema de refrigeración podemos apreciar el deterioro de la bomba de agua debido al tiempo de uso del motor y a su vez al año de fabricación de este, ya que es la primera vez que se hace una restauración completa.

<p><i>Figura 19. Bomba de agua.</i></p> <p><i>Fuente: Autores</i></p>	No funciona.
	Mangueras

Se realizó el cambio de la bomba de agua, ya que la misma estaba defectuosa debido a la corrosión producto del paso del tiempo y el uso que se le ha dado a el motor. De igual manera se hizo la rectificación del block ya que presentaba algunas rayaduras por ende no sellaba correctamente con el cabezote, el rectificado que se realizó fue de 0,05mm para poder tener una superficie de contacto uniforme y obtener un correcto sellado ente los elementos.

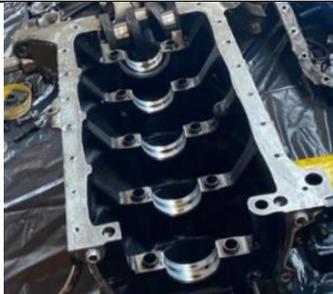
<p><i>Figura 22. Block Mazda E5.</i></p> <p><i>Fuente: Autores</i></p>	Exceso de silicón, desgaste irregular debido al tiempo de uso.

<p data-bbox="630 938 1010 963"><i>Figura 46. Block Mazda E5 rectificado.</i></p> <p data-bbox="740 991 899 1016"><b>Fuente: Autores</b></p>	Se realizó un bruñido en el interior de los cilindros corregir el desgaste provocado por el tiempo de uso del motor.

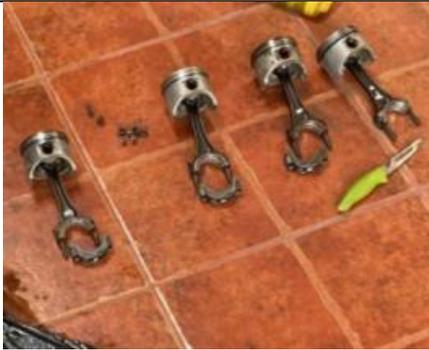
<p><i>Figura 25. Pistones</i></p> <p><b>Fuente:</b> Autores</p>	Rines colocados al revés, presentaba curvaturas en el brazo de biela.
	Distribuidor

<p><i>Figura 49. Pistones STD.</i></p> <p><b>Fuente:</b> Autores</p>	Se realizó la una limpieza en los pistones, además, se colocó los rines STD según el proceso recomendado por el manual del fabricante.

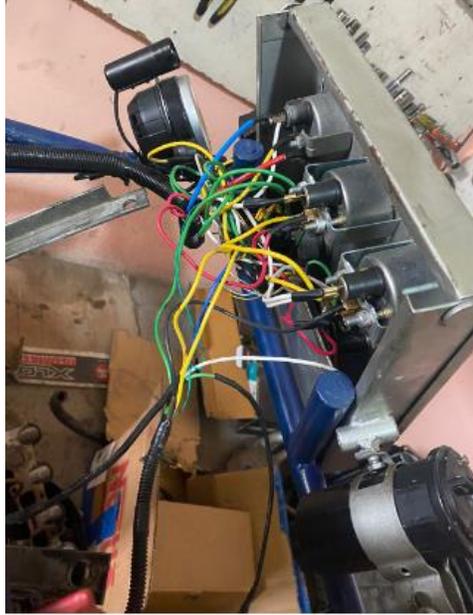
*Anexo 3. Excesivo Cableado en el motor.*

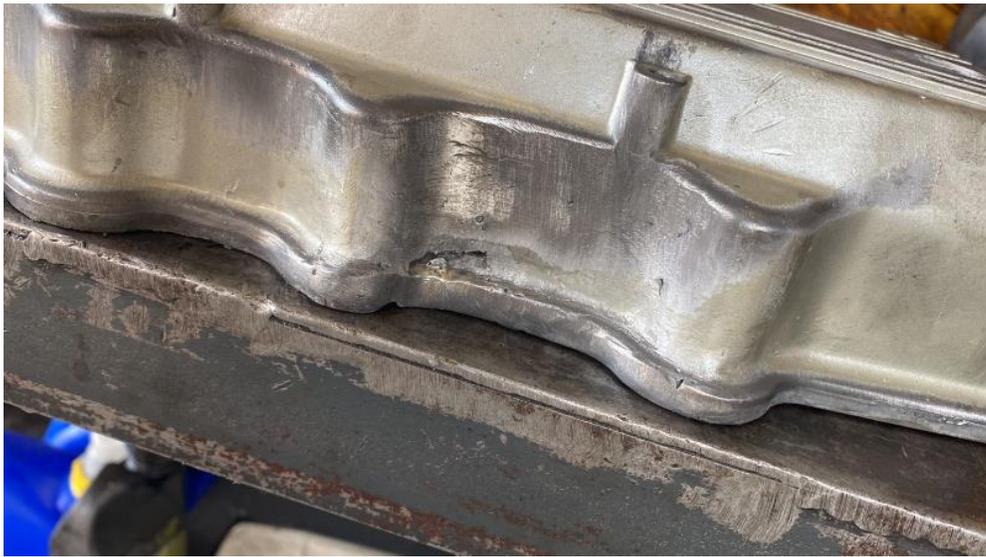
*Anexo 4. Fisura en el Tapa válvulas.*

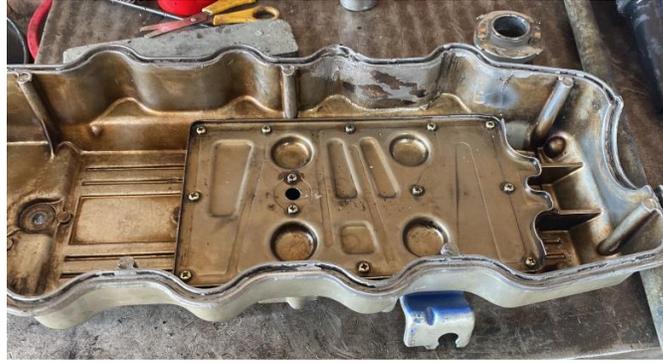
*Anexo 5. Fisuras interiores del Tapa válvulas.*
