**UNIVERSIDAD POLITÉCNICA SALESIANA**

**LEVANTAMIENTO PLANIMÉTRICO Y EVALUACIÓN DE LOS ESPACIOS  
EDUCATIVOS EN LA ESCUELA SAN VICENTE DE ANDOAS**

Trabajo de titulación previo a la obtención del

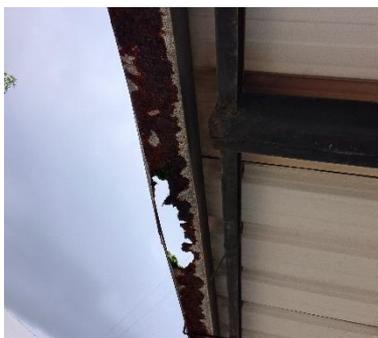
En conformidad con la Tabla 15 la edificación más antigua, construida en el año 1970, se pronostica que la profundidad máxima de penetración corresponde 6328,70  $\mu\text{m}$  que es un valor crítico puesto que estructuras metálicas cuyo espesor es inferior a 6,33 mm hubiesen fallado. Sin embargo, este valor corresponde al peor escenario que pudo afectar a las estructuras, de otro modo, las estructuras que se les haya protegido con un recubrimiento anticorrosivo frecuente u ocasionalmente mostrarían un desgaste considerablemente inferior. Por inspección visual es notorio que las condiciones ambientales han desgastado a los metales y han causado la falla de estructuras cuyo espesor es fino como lo son las canaletas, tal como se observa en la Figura 23.

**Figura 23.** Falla en canaleta metálica debido a la corrosión

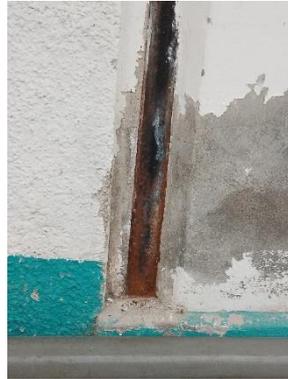
**Figura 24.** Corrosión en sección de estructura metálica

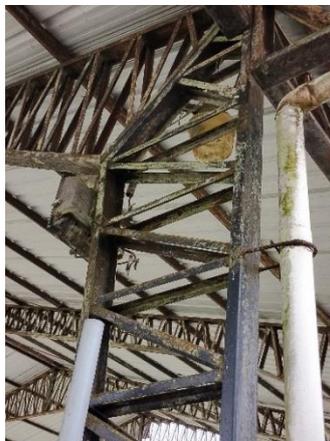
**Figura 25.** Corrosión en pórtico del coliseo

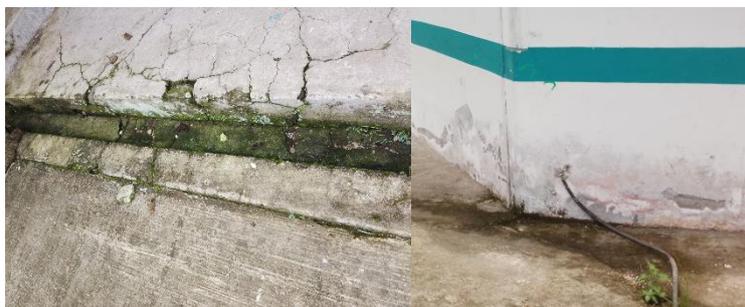
**Figura 26.** Grietas en concreto debido al crecimiento de plantas y musgo

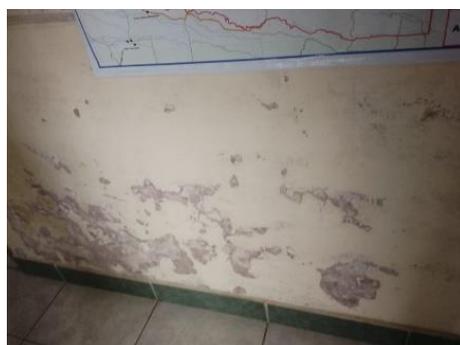
**Figura 27.** Manchas de humedad y hongos debido a la capilaridad del agua

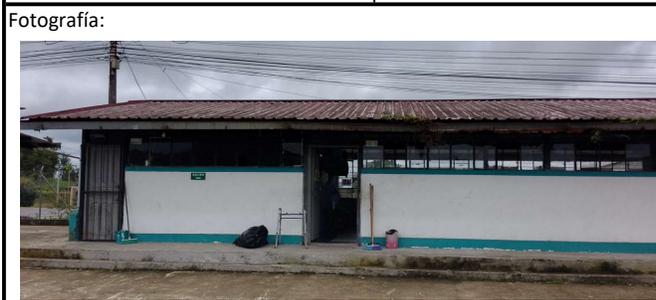
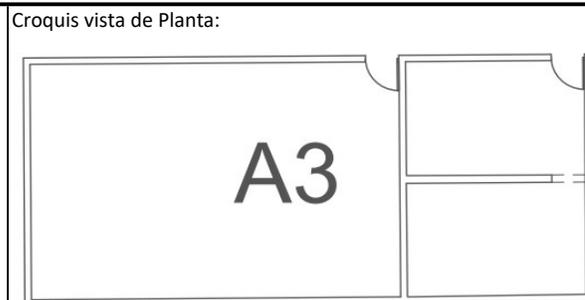
Observaciones: La estructura metálica que conforma el pórtico presenta corrosión en diversas secciones	Base			Número de pisos			Irregularidad edificación		Código de Construcción			Tipo de suelo		
	Puntaje Base	Menor a 4 pisos	De 4 a 7 pisos	Mayor a 7 pisos	Irregularidad Vertical	Irregularidad en planta	Construido antes de 1977 o Construcción sin profesional	Construido entre 1977 y 2001	Construido a partir del 2001	Suelo C	Suelo D	Suelo E		
Madera	4.4	0	N/A	N/A	-2,5	-0,5	0	0	1	0	0	0		
Mampostería sin refuerzo	1.8	0	N/A	N/A	-1	-0,5	-0,2	0	N/A	-0,4	-0,6	-0,8		
Mampostería reforzada	2.8	0	0,4	N/A	-1	-0,5	-1	0	2,8	-0,4	-0,6	-0,4		
Mixta acero-hormigón o mixta madera-hormigón	1.8	0	0,2	0,3	-1,5	-0,5	-1,2	0	1	-0,4	-0,6	-1,2		
Pórtico hormigón armado	2.5	0	0,4	0,6	-1,5	-0,5	-1,2	0	1,4	-0,4	-0,6	-1,2		
Pórtico hormigón armado con muros estructurales	2.8	0	0,4	0,8	-1	-0,5	-1	0	2,4	-0,4	-0,6	-0,8		
Pórtico hormigón armado con mampostería confinada sin refuerzos	1.6	0	0,2	0,3	-1	-0,5	-0,2	0	1,4	-0,4	-0,6	-0,8

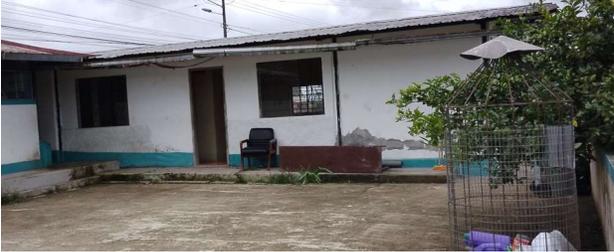
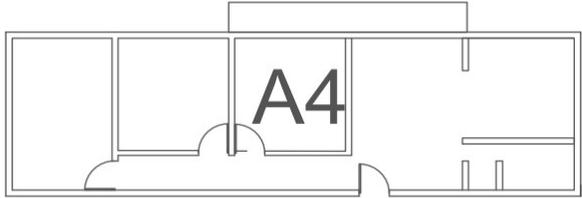
Observaciones: La estructura metálica que conforma el pórtico presenta corrosión en diversas secciones. Adicionalmente esta edificación muestra una fisura vertical que puede deberse al asentamiento diferencial del terreno.	Base	Número de pisos			Irregularidad edificación		Código de Construcción			Tipo de suelo		
	Puntaje Base	Menor a 4 pisos	De 4 a 7 pisos	Mayor a 7 pisos	Irregularidad Vertical	Irregularidad en planta	Construido antes de 1977 o Construcción sin profesional	Construido entre 1977 y 2001	Construido a partir del 2001	Suelo C	Suelo D	Suelo E
Madera	4.4	0	N/A	N/A	-2,5	-0,5	0	0	1	0	0	0
Mampostería sin refuerzo	1.8	0	N/A	N/A	-1	-0,5	-0,2	0	N/A	-0,4	-0,6	-0,8
Mampostería reforzada	2.8	0	0,4	N/A	-1	-0,5	-1	0	2,8	-0,4	-0,6	-0,4
Mixta acero-hormigón o mixta madera-hormigón	1.8	0	0,2	0,3	-1,5	-0,5	-1,2	0	1	-0,4	-0,6	-1,2
Pórtico hormigón armado	2.5	0	0,4	0,6	-1,5	-0,5	-1,2	0	1,4	-0,4	-0,6	-1,2

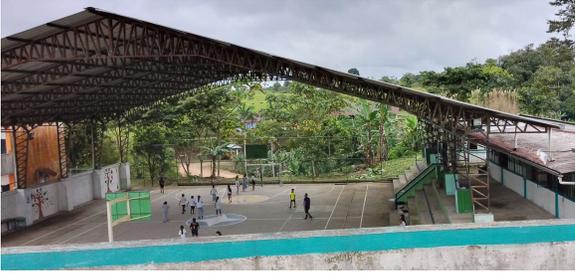
Observaciones: Toda la estructura metálica que conforma el pórtico presenta avanzada corrosión	Base			Número de pisos			Irregularidad edificación		Código de Construcción			Tipo de suelo		
	Puntaje Base	Menor a 4 pisos	De 4 a 7 pisos	Mayor a 7 pisos	Irregularidad Vertical	Irregularidad en planta	Construido antes de 1977 o Construcción sin profesional	Construido entre 1977 y 2001	Construido a partir del 2001	Suelo C	Suelo D	Suelo E		
Madera	4.4	0	N/A	N/A	-2,5	-0,5	0	0	1	0	0	0		
Mampostería sin refuerzo	1.8	0	N/A	N/A	-1	-0,5	-0,2	0	N/A	-0,4	-0,6	-0,8		
Mampostería reforzada	2.8	0	0,4	N/A	-1	-0,5	-1	0	2,8	-0,4	-0,6	-0,4		
Mixta acero-hormigón o mixta madera-hormigón	1.8	0	0,2	0,3	-1,5	-0,5	-1,2	0	1	-0,4	-0,6	-1,2		
Pórtico hormigón armado	2.5	0	0,4	0,6	-1,5	-0,5	-1,2	0	1,4	-0,4	-0,6	-1,2		
Pórtico hormigón armado con muros estructurales	2.8	0	0,4	0,8	-1	-0,5	-1	0	2,4	-0,4	-0,6	-0,8		
Pórtico hormigón armado con mampostería confinada sin refuerzos	1.6	0	0,2	0,3	-1	-0,5	-0,2	0	1,4	-0,4	-0,6	-0,8

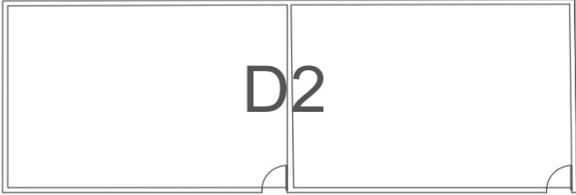
Observaciones: En diferentes secciones se observó deterioro en la estructura de hormigón armado por corrosión generalizada de la armadura. Es apreciable la pérdida de material en la estructura.	Base			Número de pisos		Irregularidad edificación		Código de Construcción			Tipo de suelo		
	Puntaje Base	Menor a 4 pisos	De 4 a 7 pisos	Mayor a 7 pisos	Irregularidad Vertical	Irregularidad en planta	Construido antes de 1977 o Construcción sin profesional	Construido entre 1977 y 2001	Construido a partir del 2001	Suelo C	Suelo D	Suelo E	
Madera	4.4	0	N/A	N/A	-2,5	-0,5	0	0	1	0	0	0	
Mampostería sin refuerzo	1.8	0	N/A	N/A	-1	-0,5	-0,2	0	N/A	-0,4	-0,6	-0,8	
Mampostería reforzada	2.8	0	0,4	N/A	-1	-0,5	-1	0	2,8	-0,4	-0,6	-0,4	
Mixta acero-hormigón o mixta madera-hormigón	1.8	0	0,2	0,3	-1,5	-0,5	-1,2	0	1	-0,4	-0,6	-1,2	
Pórtico hormigón armado	2.5	0	0,4	0,6	-1,5	-0,5	-1,2	0	1,4	-0,4	-0,6	-1,2	
Pórtico hormigón armado con muros estructurales	2.8	0	0,4	0,8	-1	-0,5	-1	0	2,4	-0,4	-0,6	-0,8

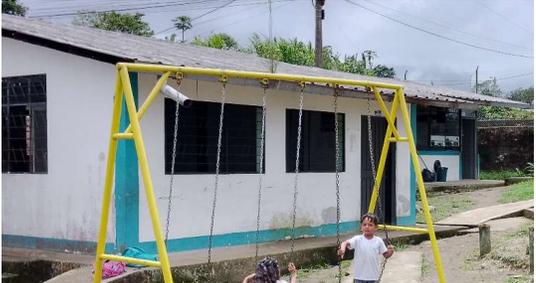
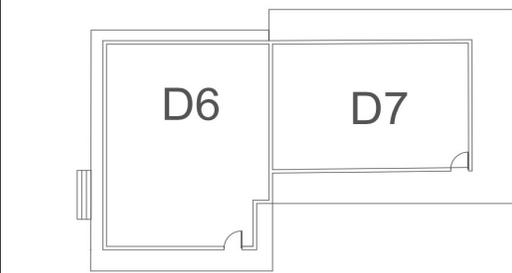
Observaciones: En diferentes secciones se observó humedad en las paredes exteriores y corrosión en algunos elementos metálicos de la estructura	Base	Número de pisos			Irregularidad edificación		Código de Construcción			Tipo de suelo
