**EVALUACIÓN DEL PAVIMENTO Y CÁLCULO DEL PCI EN LA
VÍA ELCARMEN DE SININCAY - LAZARETO**

Trabajo de titulación previo a la obtención del
título de Ingeniero Civil

AUTORES: JORGE MIGUEL GONZALEZ SANCHEZ
KEVIN RONALDO ORTEGA MEDINA

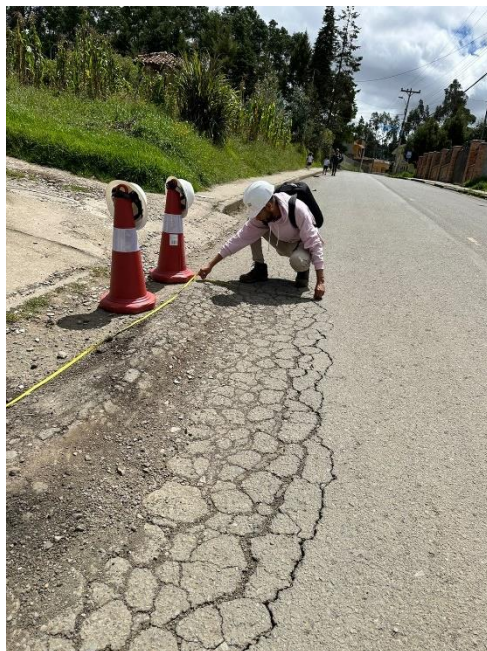
Piel de cocodrilo

“La piel de cocodrilo o agrietamiento por fatiga” se manifiesta a través de una serie de fisuras interconectadas originadas por acción de la fatiga de la superficie de pavimento asfáltico sometida a repeticiones de cargas vehiculares (Vázquez, 2002), menciona “El agrietamiento se origina en la base de la superficie de concreto asfáltico, donde los valores de esfuerzos de tensión y las deformaciones unitarias son más altos debido a la carga de una rueda vehicular”. Al principio, las fisuras se propagan hacia la superficie como una serie de fisuras longitudinales en paralelo. Después de constantes cargas vehiculares, las fisuras se conectan formando varios fragmentos cuyos bordes se asemejan a la piel de un cocodrilo. En general, las piezas son menores a 0.5m en el lado más largo.

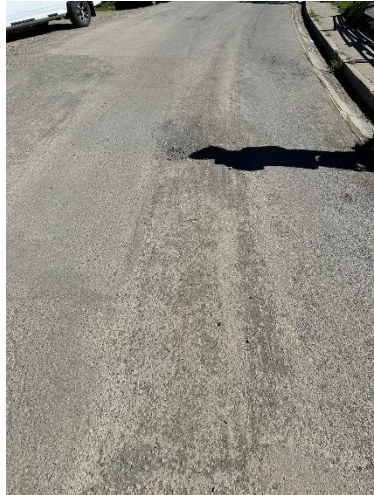
Agregado pulido

Este tipo de deterioro ocurre cuando parte de la superficie del pavimento se vuelve resbaladiza al tacto debido a la repetición de cargas vehiculares, provocando la disminución de la adherencia de las llantas de los vehículos. Es causada por repeticiones seguidas de tránsito y por falta de ciertas partículas en los agregados.

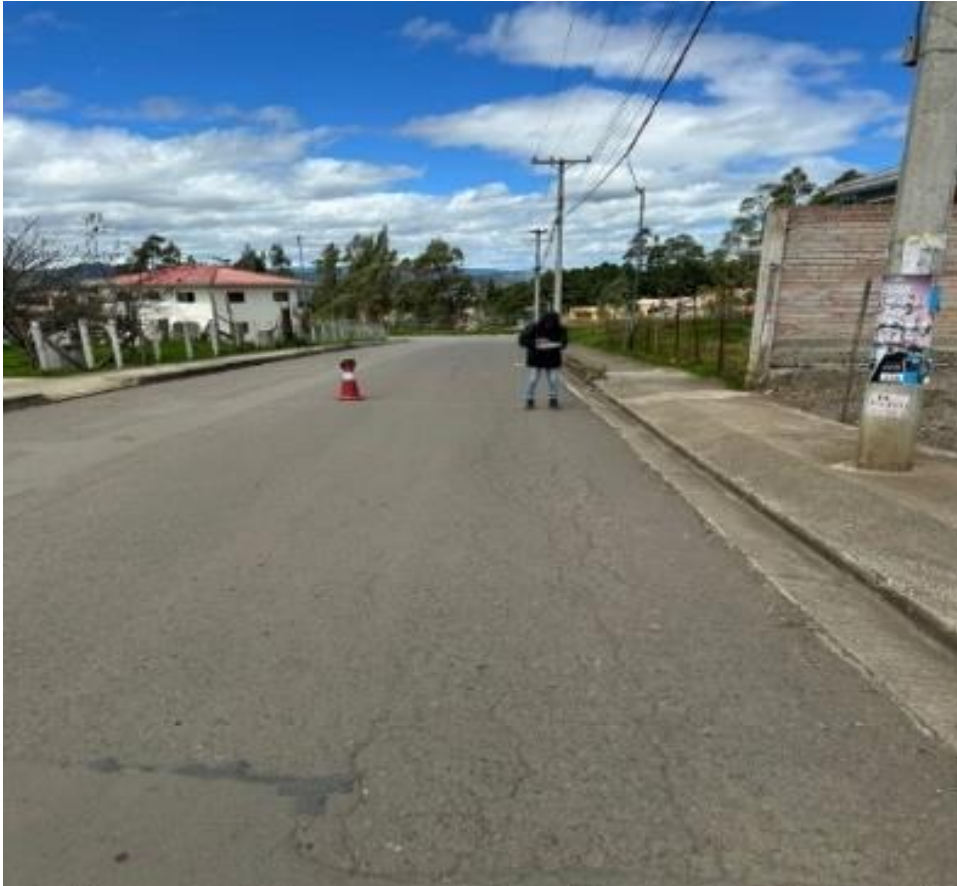
Baches

- ✓ Falta de resistencia en la carpeta
- ✓ Espesor deficiente
- ✓ Desintegración localizada de la carpeta asfáltica
