UNIVERSIDAD POLITÉCNICA SALESIANA

Tesis previa a la obtención del Título de:

**“ANÁLISIS TÉCNICO DE LAS PRINCIPALES VÍAS RÁPIDAS POR LAS
CUALES CIRCULAN LOS VEHÍCULOS EN LA PROVINCIA DEL AZUAY”**

2012

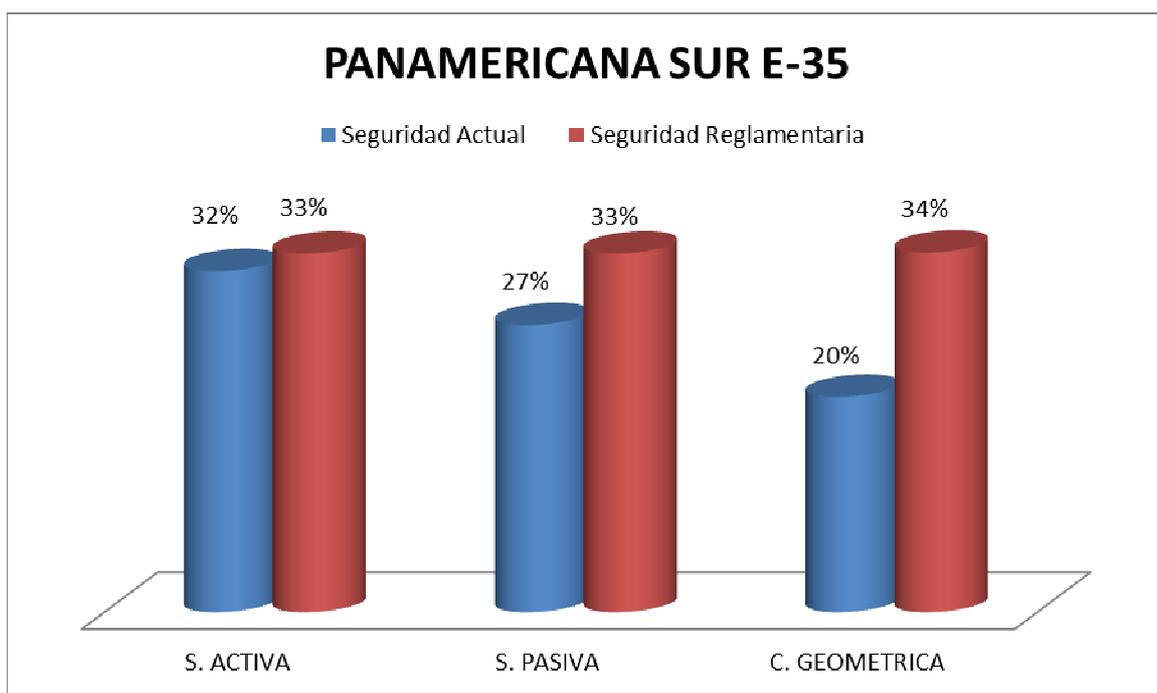
Fig. 14 Seguridad reglamentaria vs Seguridad Actual en la Panamericana Sur

En la vía Panamericana Sur E-35 como se puede observar en la figura 14, el menor porcentaje de seguridad que presenta es en la Construcción Geométrica debido a que incumple con el número de carriles por sentido, no tiene aceras reglamentarias toda la vía.

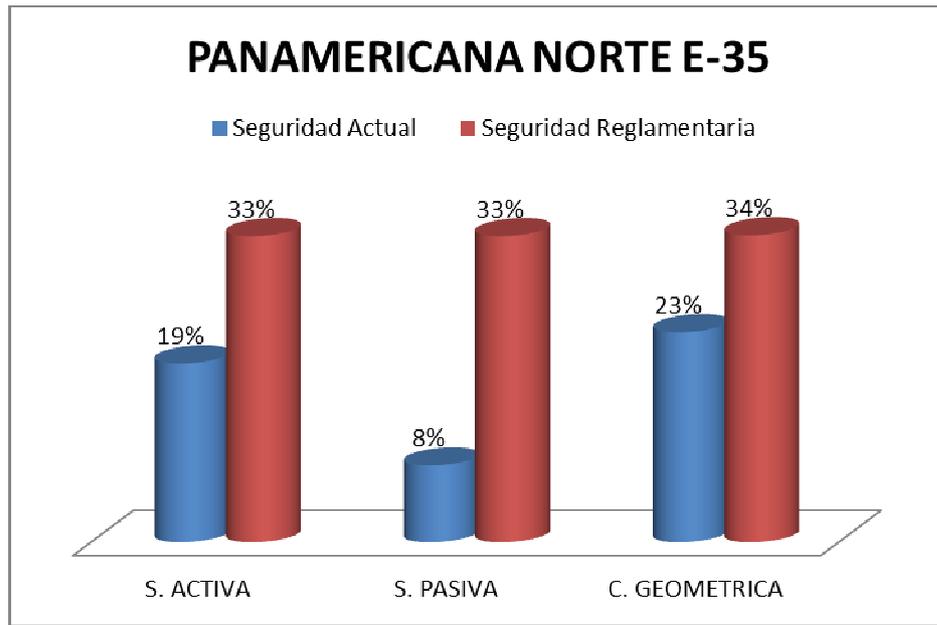
Fig. 20 Seguridad reglamentaria vs Seguridad Actual en la Panamericana Norte

En la vía Panamericana Norte E-35 como se puede observar en la figura 20, el menor porcentaje de seguridad que presenta, es en la Seguridad Pasiva debido a que no posee un sistema de auxilio inmediato (SOS) y barreras de seguridad o amortiguadores de impacto.

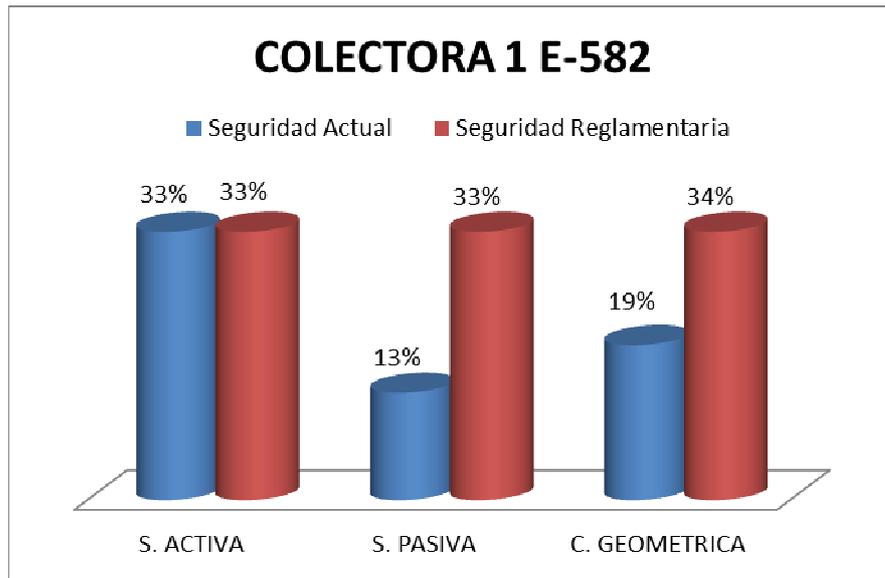
Fig. 27 Seguridad reglamentaria vs Seguridad Actual en la Colectora 1

En la vía Colectora 1 E-582 como se puede observar en la figura 27, el menor porcentaje de seguridad que presenta, es en la Seguridad Pasiva debido a que no posee un sistema de auxilio inmediato (SOS).

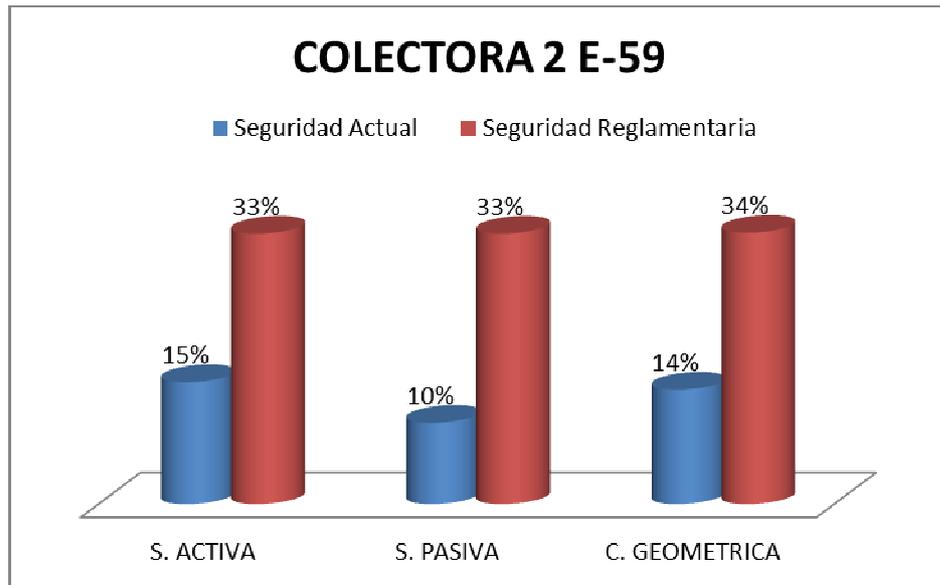
Fig. 33 Seguridad reglamentaria vs Seguridad Actual en la Colectora 2

En la vía Colectora 2 E-59 como se puede observar en figura 33, el menor porcentaje de seguridad que presenta, es en la Seguridad Pasiva debido a que no posee un sistema de auxilio (SOS) y barreras de seguridad o amortiguadores de impacto.

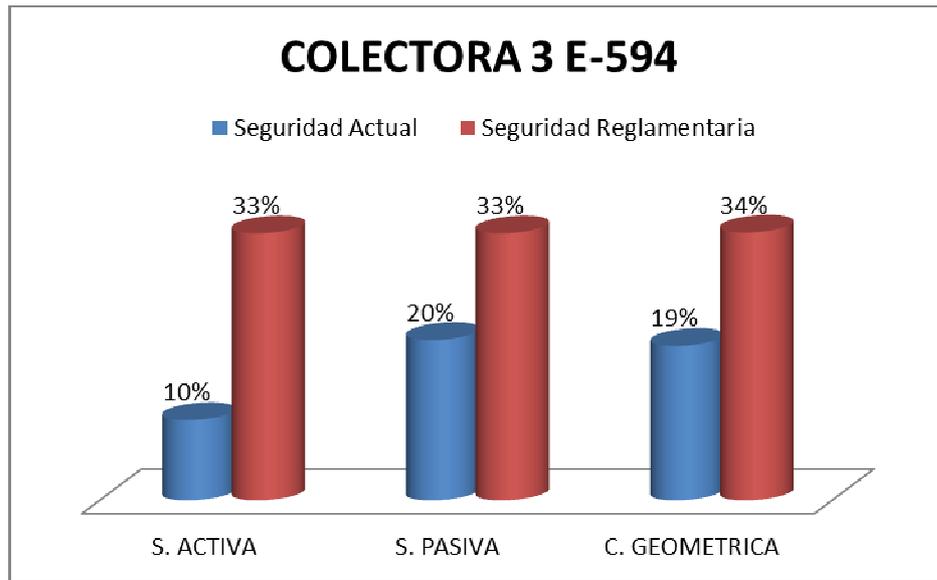
Fig. 39 Seguridad reglamentaria vs Seguridad Actual en la Colectora 3

En la vía Colectora 3 E-594 como se puede observar en la figura 39, el menor porcentaje de seguridad que presenta, es en la Seguridad Activa debido a que incumple con la instalación de señales horizontales y verticales.

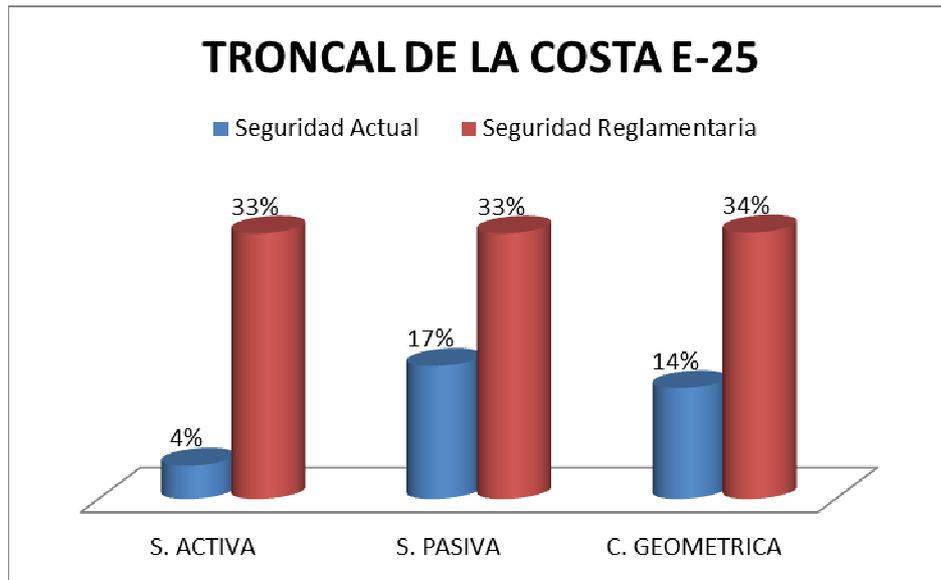
Fig. 46 Seguridad reglamentaria vs Seguridad Actual en la Troncal de la Costa

En la vía Troncal de la Costa E-25 como se puede observar en la figura 46, el menor porcentaje de seguridad que presenta, es en la Seguridad Activa debido a que incumple con la instalación de señales horizontales y verticales.

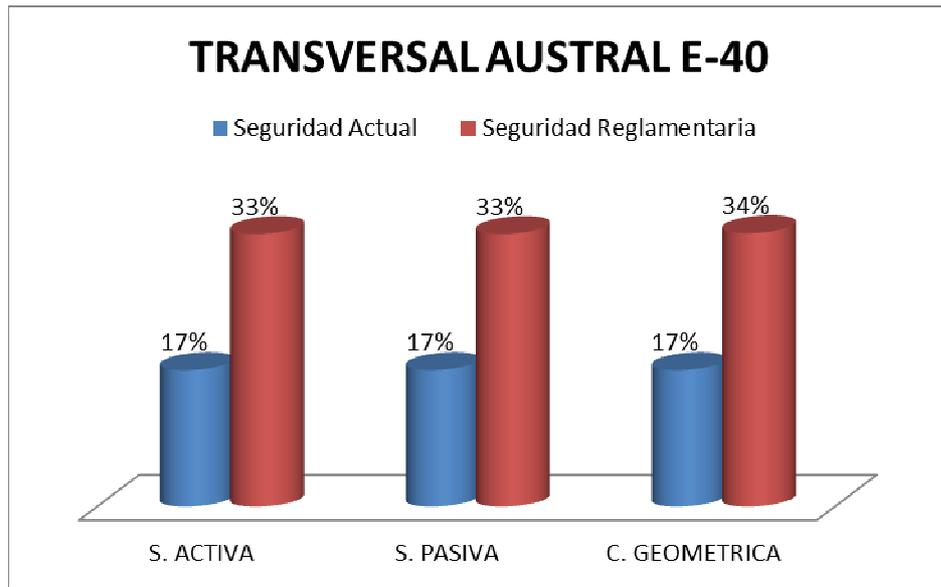
Fig. 51 Seguridad reglamentaria vs Seguridad Actual en la Transversal Austral

En la vía Transversal Austral E-40 como se puede observar en la figura 51, el porcentaje de seguridad esta equiparado, pero incumpliendo las normas ya que no posee el numero y el ancho de carriles por sentido reglamentario, además las señales de la Seguridad Activa requieren de mantenimiento.
