UNIVERSIDAD POLITÉCNICA SALESIANA

**USO DE CÁMARAS TERMOGRÁFICAS Y DE EFECTO CORONA PARA LA
PREVENCIÓN DE DAÑOS CAUSADOS POR LA SALINIDAD EN LOS EQUIPOS DE
MEDIA TENSIÓN ENTRE EL SECTOR PUNTA CARNERO Y PUNTILLA DE SANTA
ELENA**

Trabajo de titulación previo a la obtención del
Título de Ingeniero Eléctrico

2024

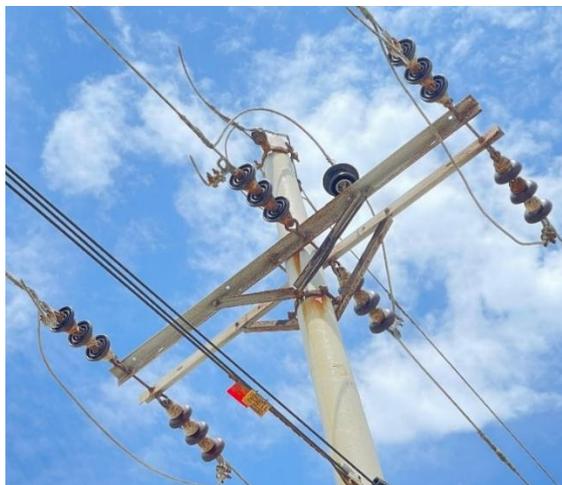
FIGURA 9. Aisladores ANSI 56-2 y cadena de aisladores ANSI 52-2 con presencia de corrosión

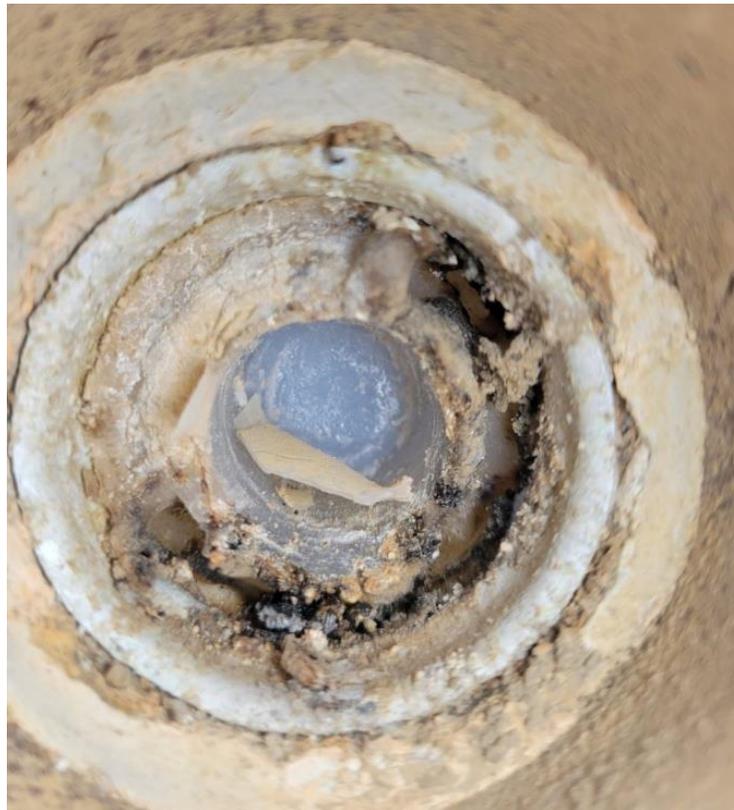
FIGURA 10. Aislador destruido por la salinidad

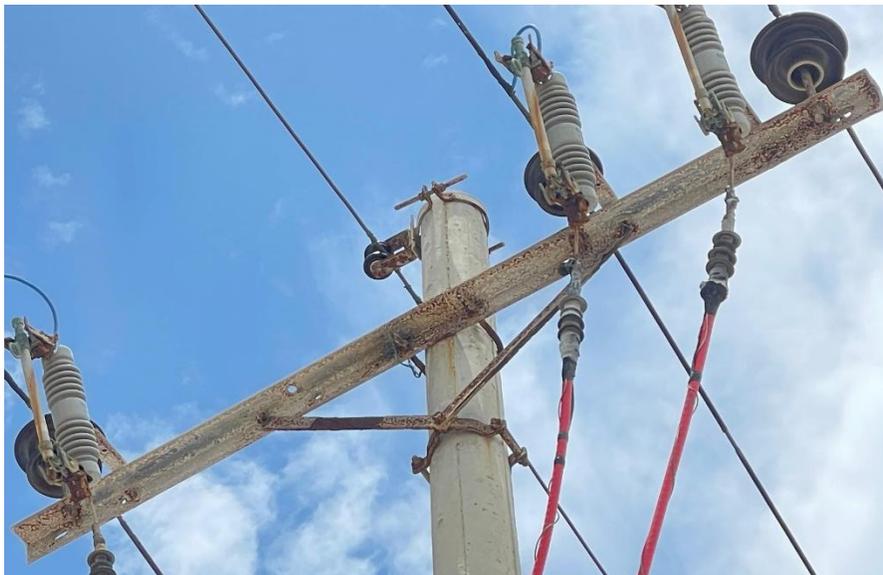
FIGURA 12. Se observa el fenómeno electroquímico en los pernos de la cruceta y base de los fusibles

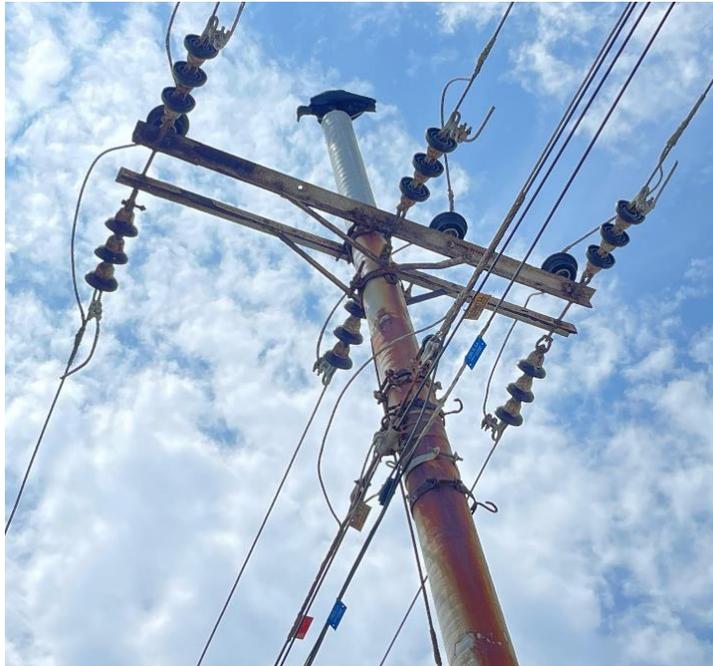
FIGURA 13. Poste plástico cubierto por una mancha de óxido causado por los elementos ferrosos instalados que han sido afectados por la salinidad al igual que en los aisladores

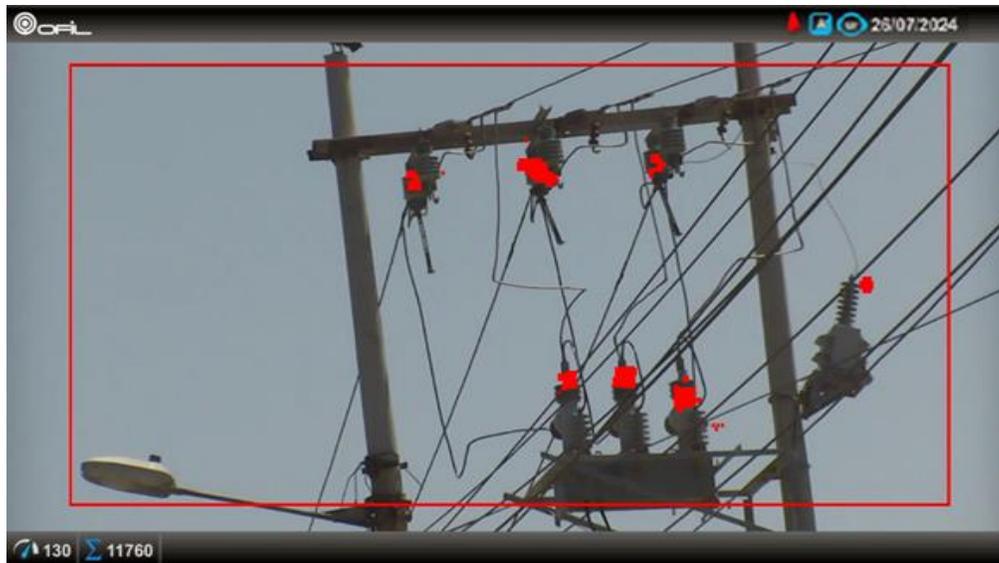
FIGURA 27. Efecto corona identificada

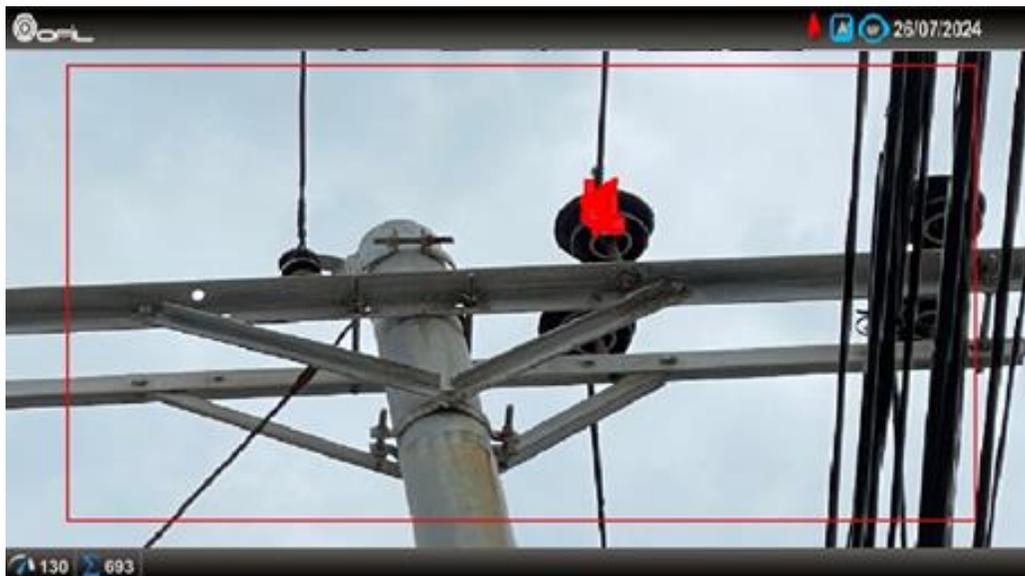
FIGURA 29. Efecto corona identificado

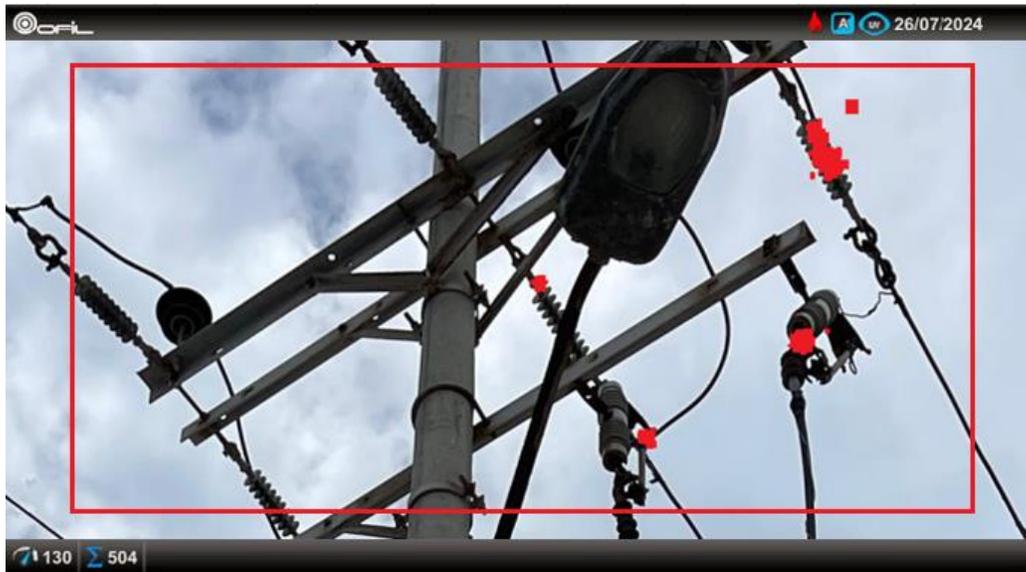
FIGURA 33. Efecto corona identificado

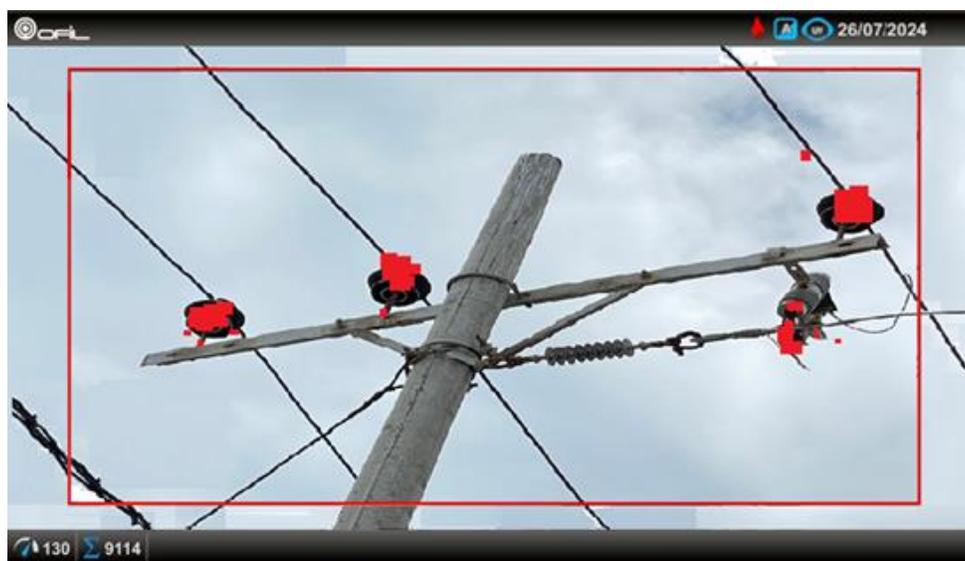
FIGURA 35. Efecto corona identificado

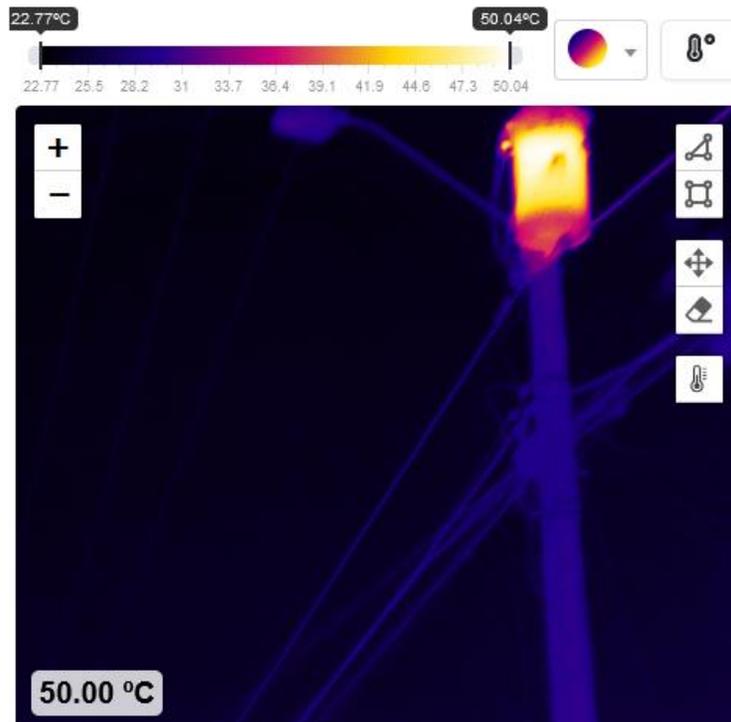
FIGURA 36. Termografía de los elementos eléctricos

Poste 16001914	AISLADORES	CRUCETAS	PORTA FUSIBLE	Poste
Daños encontrados	No	No	No	Si
Deterioros encontrados	Si	Si	Si	Si
Tipo de poste: Plástico				
Termografía / Efecto corona				
Punto caliente	Si			
Efecto corona	Si

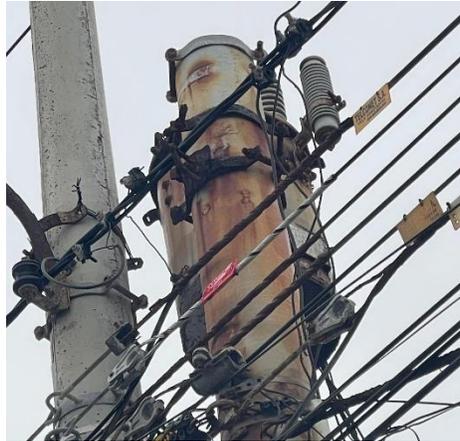
FIGURA 37. Estado del poste 1604912

Como se puede evidenciar en la figura 37, el poste se encuentra en perfecto estado lo cual cumple con las normativas y especificaciones técnicas, como observación, se encontró paralelo otro poste tipo plástico con una mancha de óxido y que solo era la mitad del poste el cual contenía la estructura de telecomunicaciones y un transformador el cual su conductor estaba acoplado a las líneas instaladas en el poste de hormigón. Por lo tanto, el poste 1604912 si cumple con las normativas y estándares establecidos.

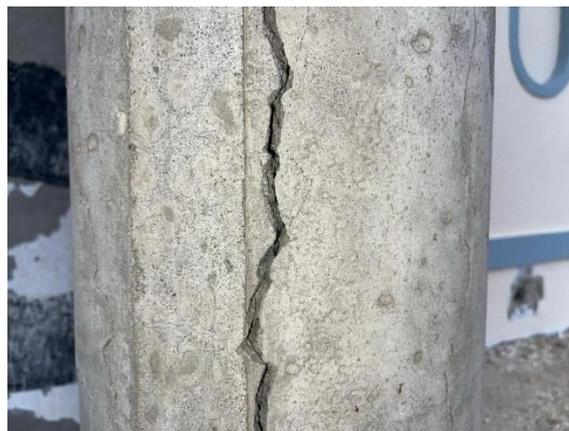
FIGURA 44. Estado crítico por la profundidad de las grietas en el poste OID48395

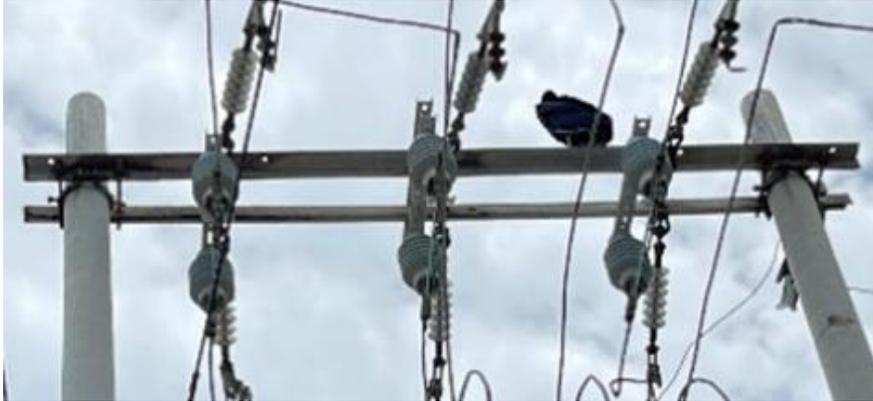
cumplen con los estándares y normativas de fabricación.

FIGURA 45. Estado de los aisladores ANSI 56-2 y aisladores de polímero de suspensión DS-58

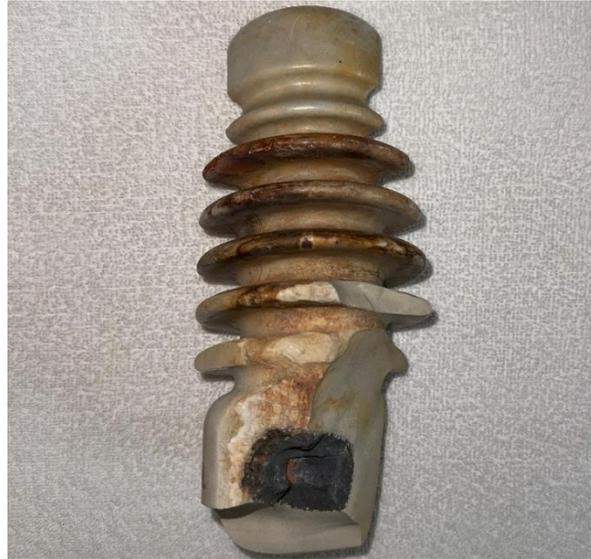
FIGURA 56. Fragmento de la base de un portafusible quemado por un arco eléctrico

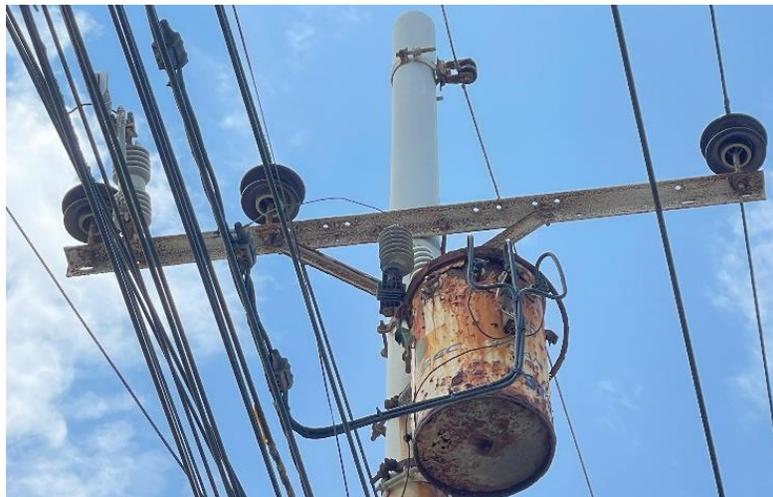
FIGURA 57. Se evidencia el deterioro por la oxidación en otros elementos que no fueron el objeto de estudio

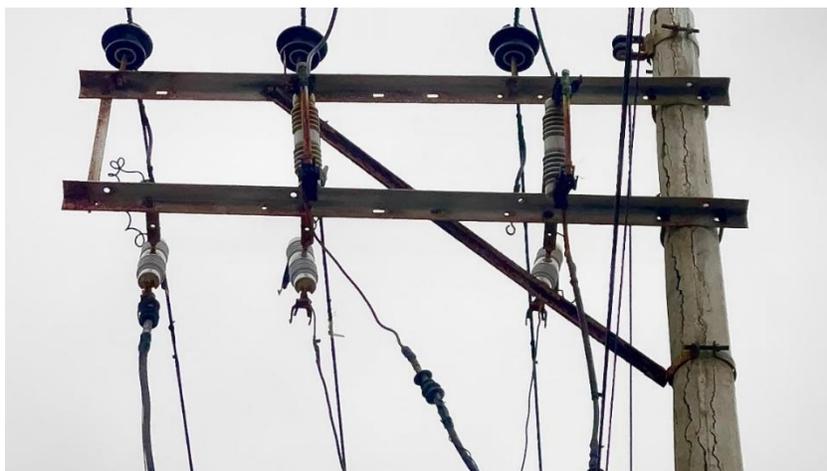
FIGURA 58. Poste OID48395 en estado crítico se observa que los portafusibles sus partes metálicas se encuentran totalmente corroídas y algunos no tienen el fusible
