**UNIVERSIDAD POLITÉCNICA SALESIANA**

**ESTUDIO DE LAS FALLAS DEL PAVIMENTO EN LA VÍA ELÍAS DAU BRIONES, DESDE EL  
ESTERO SABANILLA HASTA LA VÍA SALITRE, CANTÓN DAULE**

Trabajo de titulación previo a la obtención del Título de  
Ingeniero Civil

2024

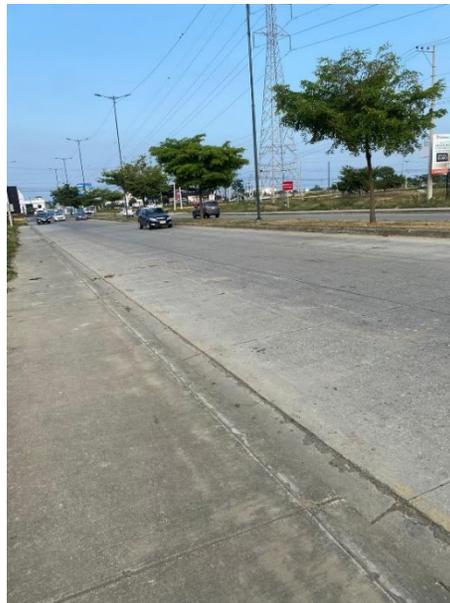
Imagen 2 estado de la vía

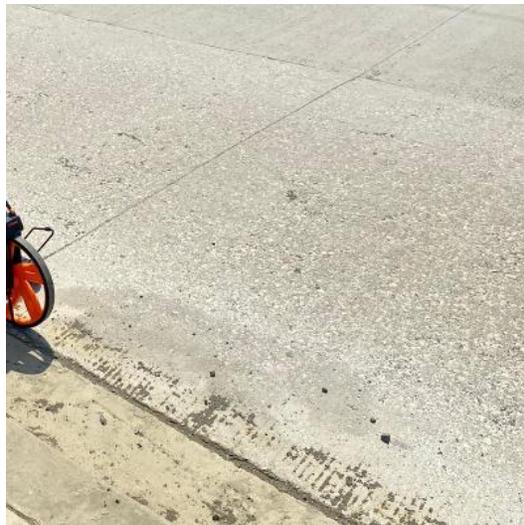
Imagen 15 Pulimiento de agregados

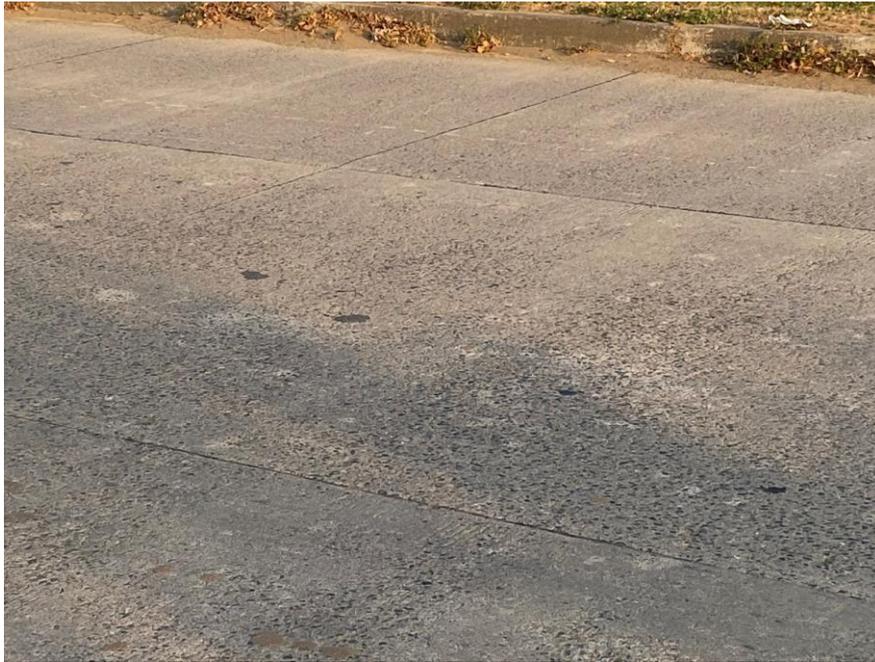
Imagen 34 Falla pulimiento de agregado (Retorno)

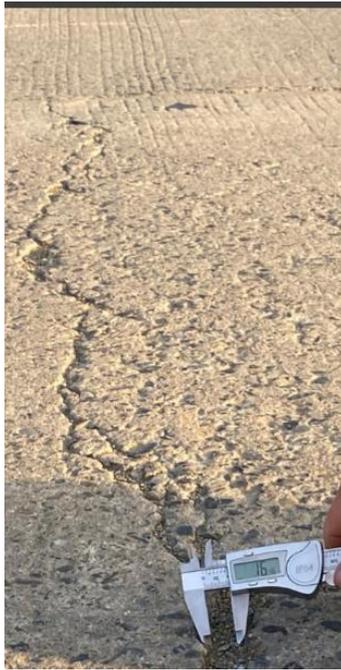
Imagen 36 Ancho de la falla grietas lineales (Retorno)

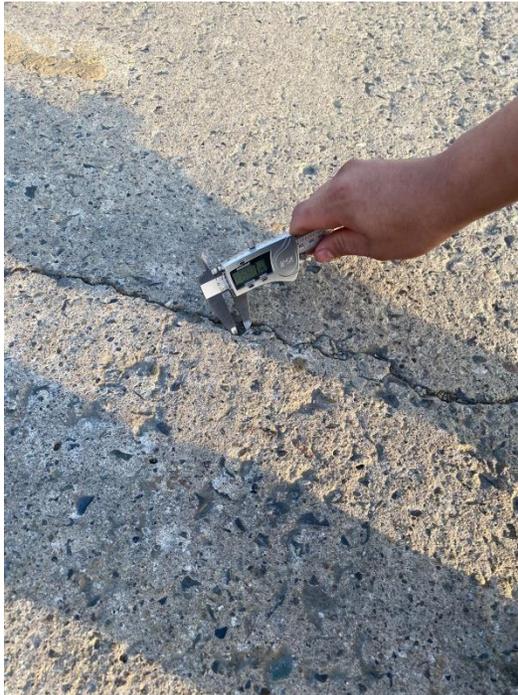
Imagen 38 Ancho de la falla grietas lineales (Retorno)

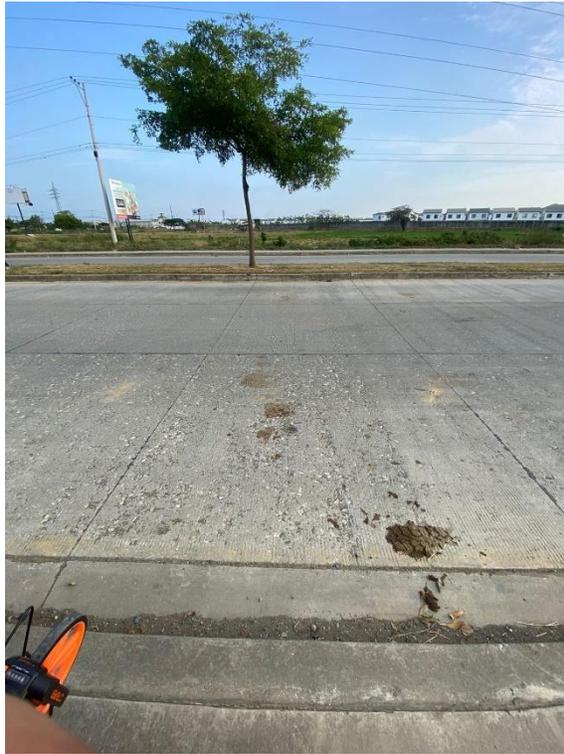
Imagen 40 Falla de pulimiento de agregado (Retorno)

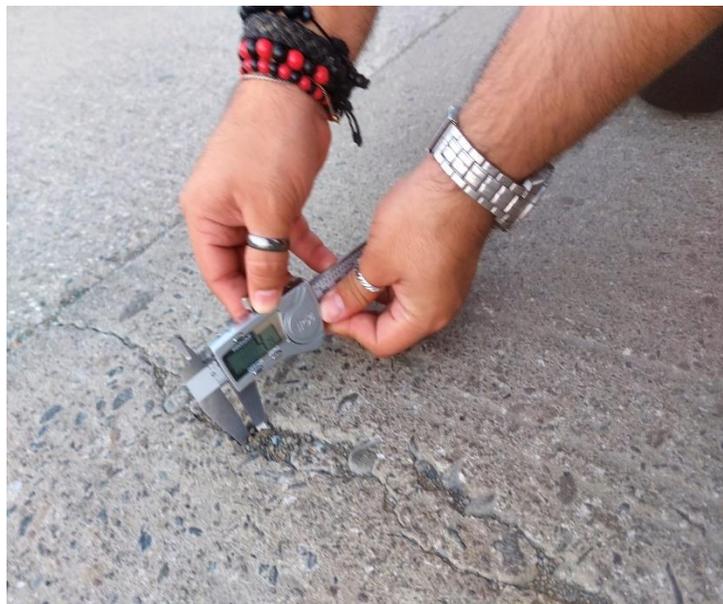
Imagen 41 Ancho de la falla grietas lineales (ida)

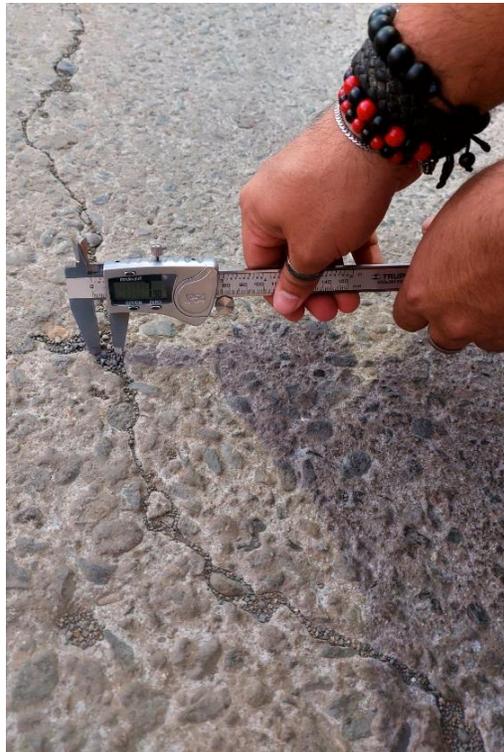
Imagen 43 Ancho de la falla grietas lineales (ida)

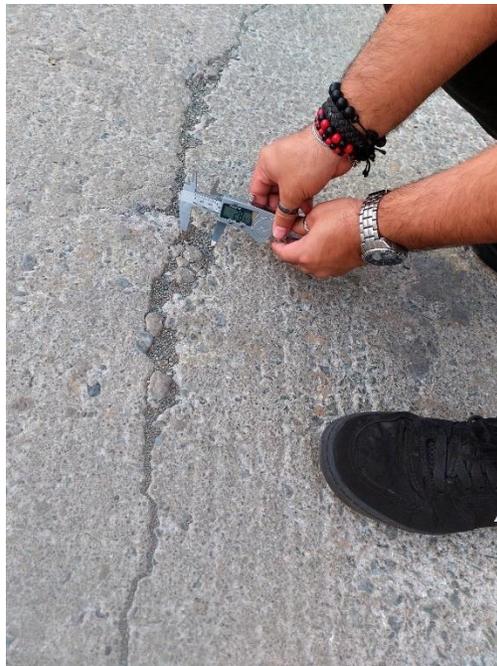
Imagen 45 Ancho de la falla grietas lineales (ida)

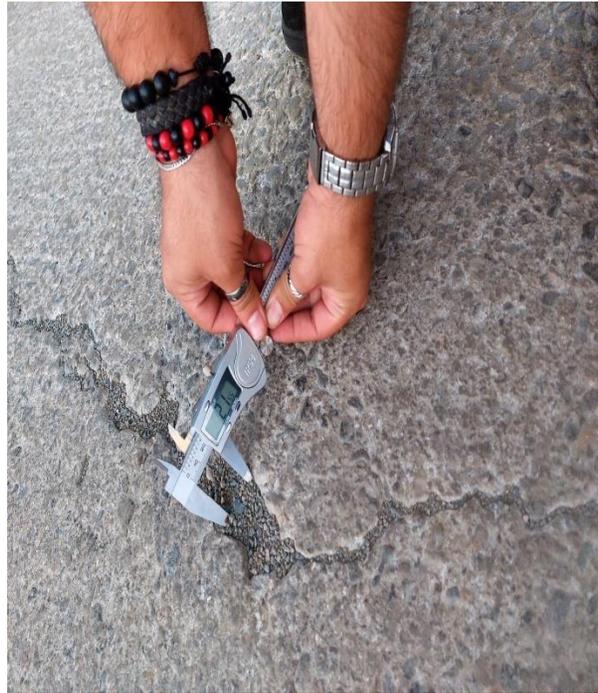
Imagen 46 Ancho de la falla grietas lineales (ida)

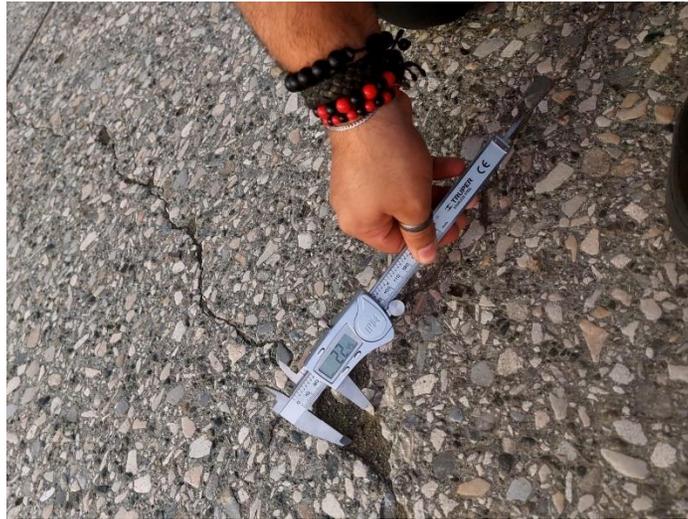
Imagen 48 Ancho de la falla grietas lineales (ida)
