**“Supervisión y Documentación de la Ampliación de la Cobertura del Backbone Nacional IP-MPLS e Internet Fase III de la CNT EP en la Provincia de Cañar.”**

**Tesis previa a la obtención del Título de Ingeniero de Sistemas.**

3.4 Actividades a realizar en cada uno de los lugares especificados en el contrato. -----	65
<b>CAPITULO IV -----</b>	<b>68</b>
<b>4. SUPERVISIÓN DE LA EJECUCIÓN DE LOS AVANCES DEL CONTRATO DEL PROYECTO -----</b>	<b>68</b>

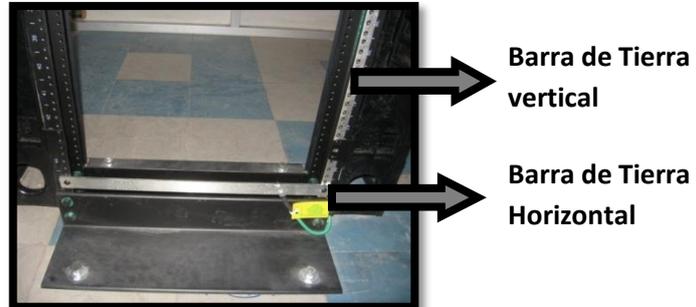
**Figura 72: Barra vertical y horizontal de tierra.**

Se suministró e instaló apropiadamente una barra de tierra horizontal en la parte posterior inferior del rack.

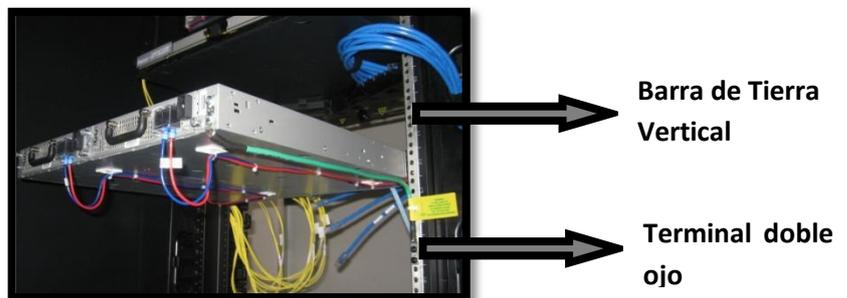
**Figura 73: Conexión a tierra del equipo ME-3800X.**

El chasis del equipo instalado se conectara a la barra de tierra vertical del rack utilizando el tipo de terminal LCD6-14AF-L (doble ojo) y el calibre de cable 6 AWG color verde; Y un terminal modelo LCD6-14AF-L (doble ojo) en la barra de tierra.

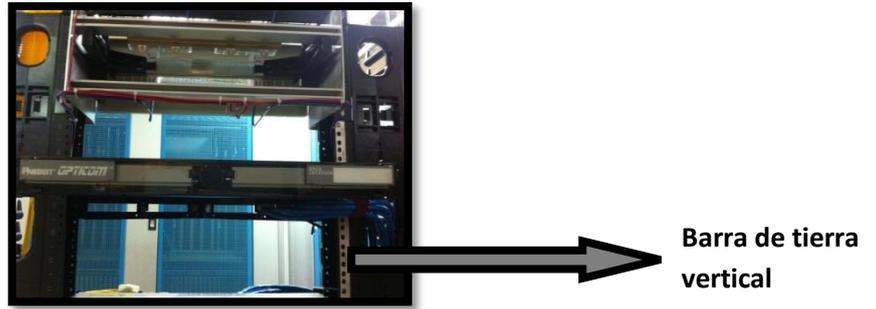
**Figura 104: Barra de Tierra Vertical**

Se Suministro e instaló una barra de tierra vertical a lado izquierdo del rack, mirándolo desde el frente.

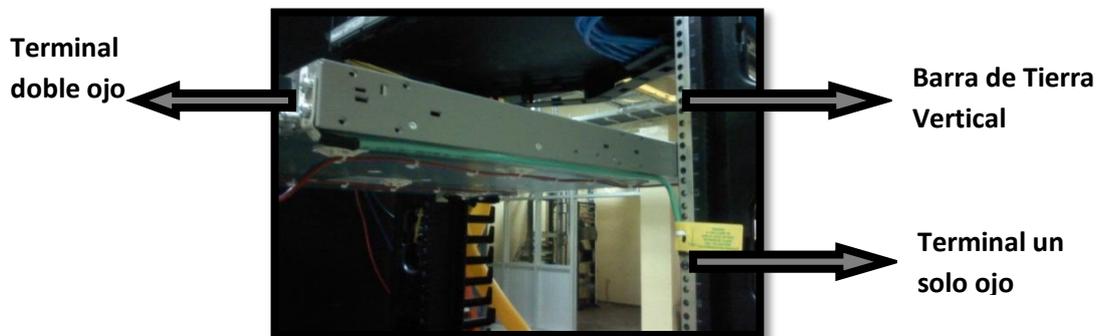
**Figura 128: Conexión a tierra del equipo ME-3800X.**

El chasis del equipo instalado se conectara a la barra de tierra vertical del rack utilizando el tipo de terminal LCD6-14AF-L (doble ojo) y el calibre de cable 6 AWG color verde; Y un terminal modelo LCC6-14AWH-L (un solo ojo) en la barra de tierra.

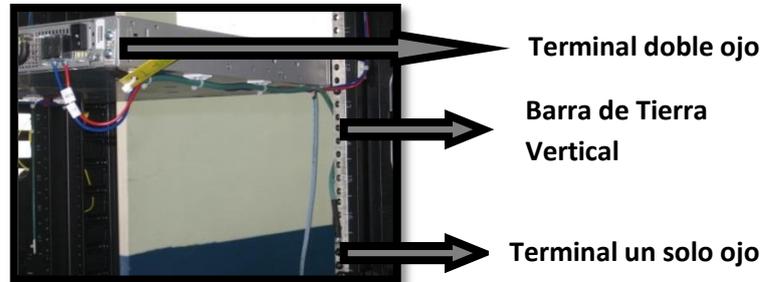
Figura 152: Conexión a tierra del equipo ME-3800x

El chasis del equipo instalado se conectara a la barra de tierra vertical del rack utilizando el tipo de terminal LCD6-14AF-L (doble ojo) y el calibre de cable 6 AWG color verde; Y un terminal de doble ojo en la barra de tierra.

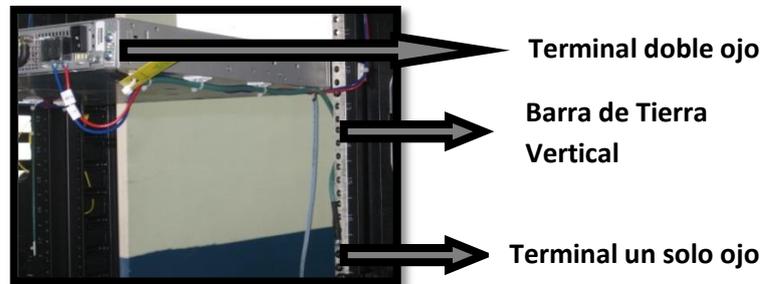
Figura 174: Conexión a tierra del equipo ME-3800X.

El chasis del equipo instalado se conectara a la barra de tierra vertical del rack utilizando el tipo de terminal LCD6-14AF-L (doble ojo) y el calibre de cable 6 AWG color verde; Y un terminal modelo LCC6-14AWH-L (un solo ojo) en la barra de tierra.

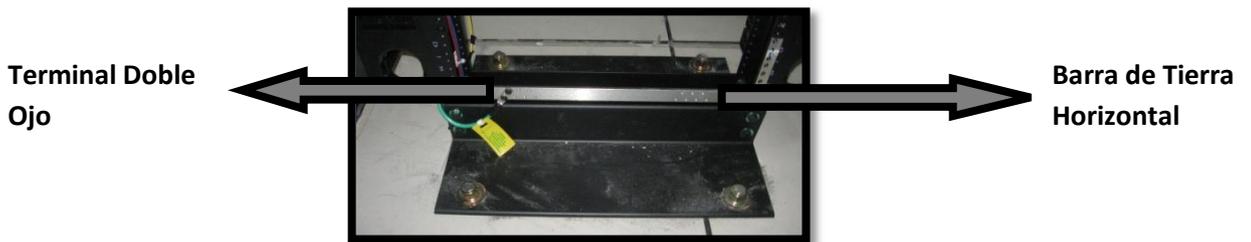
Figura 198: Barra vertical y horizontal de tierra.

Se Suministro e instaló una barra de tierra vertical a lado izquierdo del rack, mirándolo desde el frente.

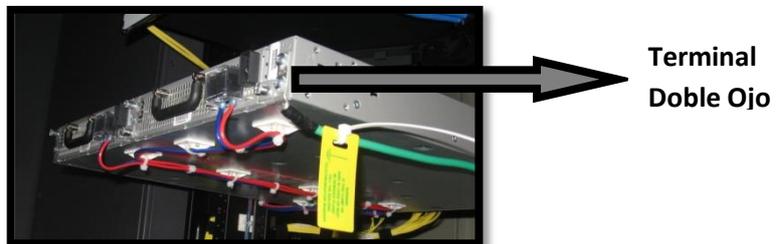
Figura 199: Conexión a tierra del equipo ME-3800X.

El chasis del equipo instalado se conectara a la barra de tierra vertical del rack utilizando el tipo de terminal LCD6-14AF-L (doble ojo) y el calibre de cable 6 AWG color verde; Y un terminal doble ojo en la barra de tierra.

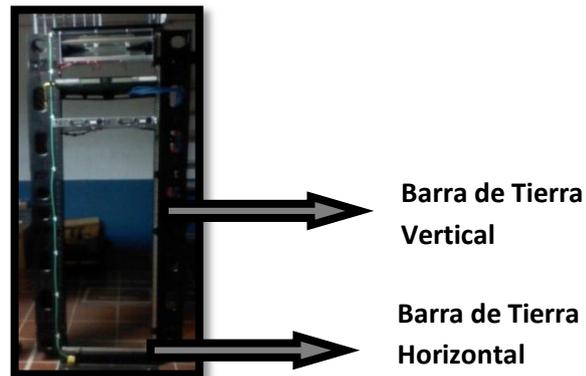
Figura 228: Barra vertical y horizontal de tierra.

Se Suministro e instaló una barra de tierra vertical a lado izquierdo del rack, mirándolo desde el frente.

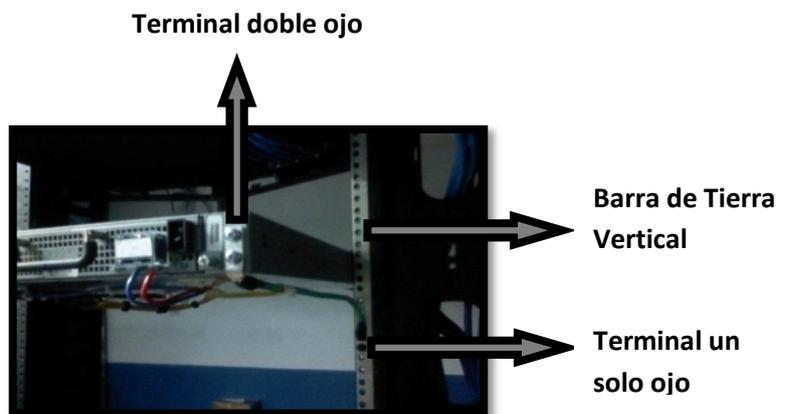
Figura 229: Chasis del equipo ME-3800X.

El chasis del equipo instalado se conectara a la barra de tierra vertical del rack utilizando el tipo de terminal LCD6-14AF-L (doble ojo) y el calibre de cable 6 AWG color verde; Y un terminal modelo LCC6-14AWH-L (un solo ojo) en la barra de tierra.

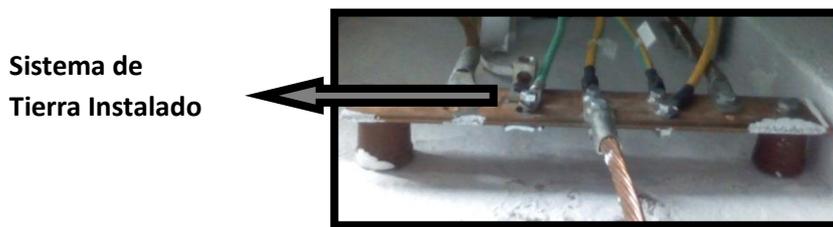
Sistema de Tierra Instalado

La conexión del sistema de tierra a la barra TGB existente es de un solo ojo.

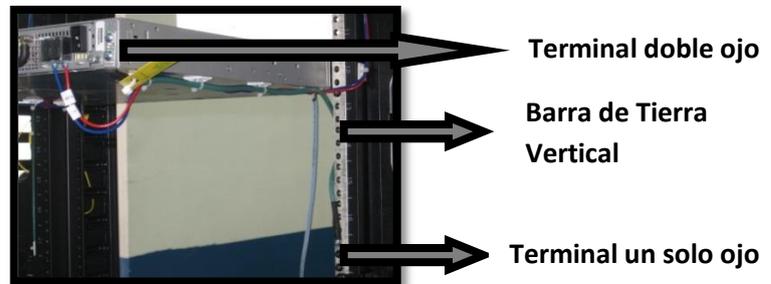
Figura 257: Conexión a tierra del equipo ME-3800X.

El chasis del equipo instalado se conectara a la barra de tierra vertical del rack utilizando el tipo de terminal LCD6-14AF-L (doble ojo) y el calibre de cable 6 AWG color verde; Y un terminal modelo LCC6-14AWH-L (un solo ojo) en la barra de tierra.
