UNIVERSIDAD POLITÉCNICA SALESIANA  
SEDE QUITO

**APLICACIÓN DEL CÓDIGO AWS D1.1 EN JUNTAS SOLDADAS EN T MEDIANTE  
EL PROCESO SMAW PARA IDENTIFICAR DISCONTINUIDADES A TRAVÉS  
DEL MÉTODO DE LÍQUIDOS PENETRANTES E INSPECCIÓN VISUAL.**

Trabajo de Titulación previo a la obtención del  
Título de Ingenieros Mecánicos

2025

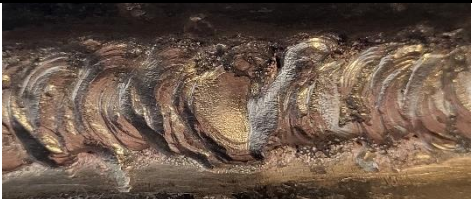
| <b>Discontinuidades</b> | <b>Inspección<br/>visual</b> | <b>Inspección<br/>líquidos<br/>penetrantes</b> | <b>Imagen</b> |
|---|---|---|---|
| Convexidad | 3 | 3 | |

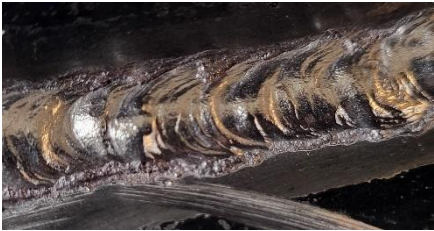
| <b>Discontinuidades</b> | <b>Inspección<br/>visual</b> | <b>Inspección<br/>líquidos<br/>penetrantes</b> | <b>Imagen</b> |
|---|---|---|---|
| Escoria | 0 | 5 | |

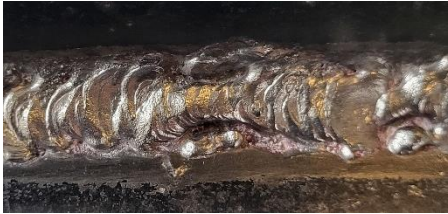
| <b>Discontinuidades</b> | <b>Inspección<br/>visual</b> | <b>Inspección<br/>líquidos<br/>penetrantes</b> | <b>Imagen</b> |
|---|---|---|---|
| Falta de fusión | 11 | 63 | |

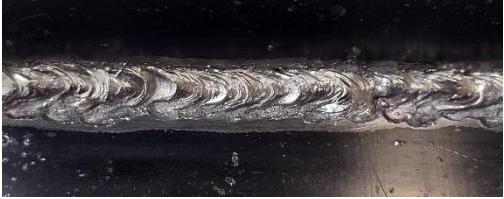
| <b>Discontinuidades</b> | <b>Inspección<br/>visual</b> | <b>Inspección<br/>líquidos<br/>penetrantes</b> | <b>Imagen</b> |
|---|---|---|---|
| Mordedura | 17 | 27 | |

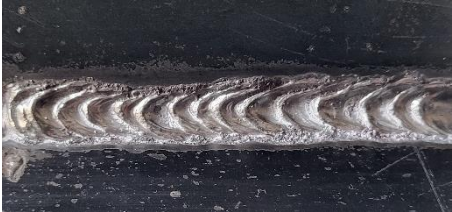
| <b>Discontinuidades</b> | <b>Inspección<br/>visual</b> | <b>Inspección<br/>líquidos<br/>penetrantes</b> | <b>Imagen</b> |
|---|---|---|---|
| Soldadura baja | 4 | 7 | |

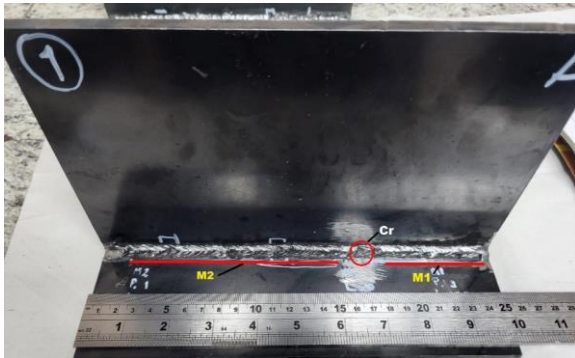
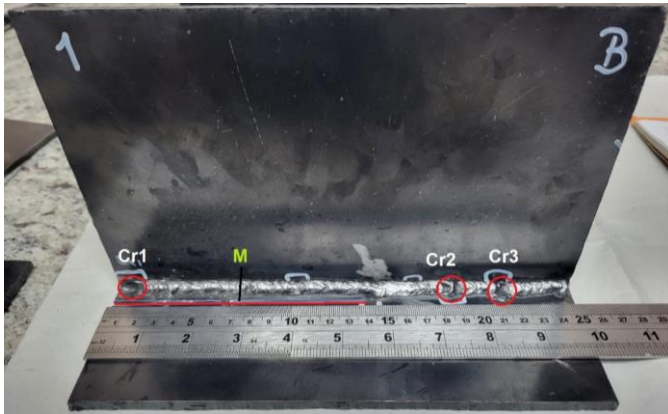
| <b>Resultados Obtenidos:</b> LADO A: se encontraron las siguientes discontinuidades en el cordón como M y CR<br><br>LADO B: se encontraron las siguientes discontinuidades en el cordón como M y CR | | |
| <b>Observaciones :</b> LADO A: La Junta inspeccionada presenta discontinuidades con dimensiones que supera los criterios aceptación del código AWS D1.1 . Por lo cual se encuentra rechazada<br>LADO B: La Junta inspeccionada presenta discontinuidades con dimensiones que supera los criterios aceptación del código AWS D1.1 . Por lo cual se encuentra rechazada | | |

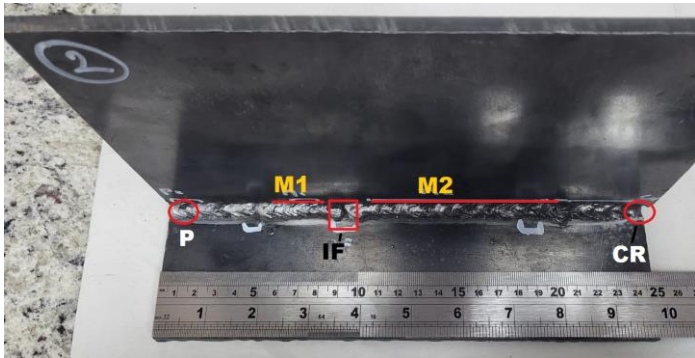
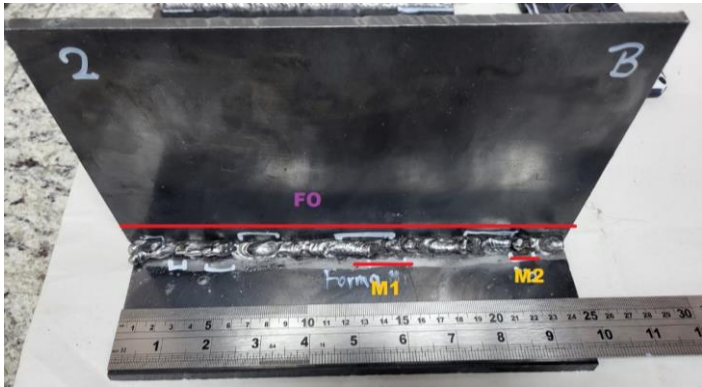
| <b>Resultados Obtenidos:</b> LADO A: se encontraron las siguientes discontinuidades en el cordón como IF, M, P y CR<br><br>LADO B: se encontraron las siguientes discontinuidades en el cordón como M y FO que abarca todo el cordón | | |

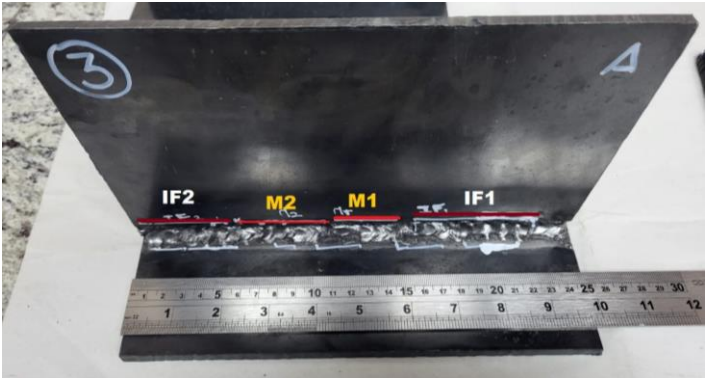
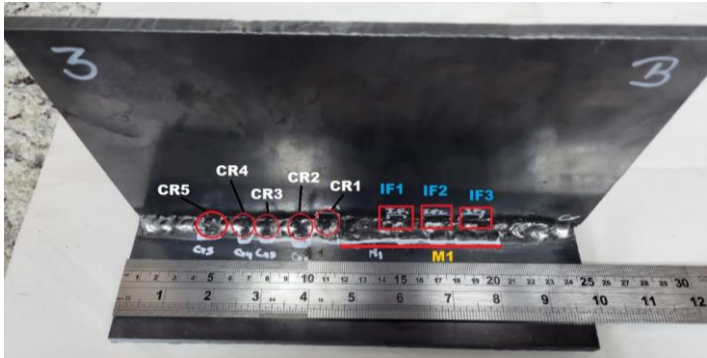
| <b>Resultados Obtenidos:</b> LADO A: se encontraron las siguientes discontinuidades en el cordón como IF y M<br><br>LADO B: se encontraron las siguientes discontinuidades en el cordón como IF, M y CR | | |

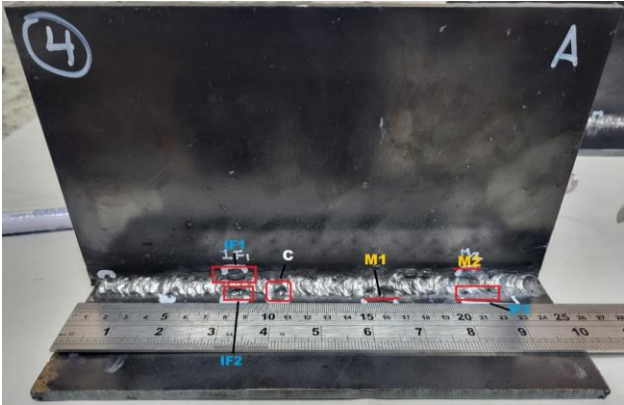
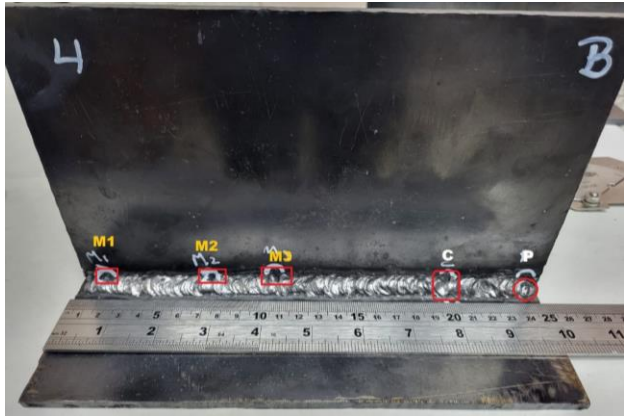
| <b>Resultados Obtenidos:</b> LADO A: se encontraron las siguientes discontinuidades en el cordón como IF, M y C<br><br>LADO B: se encontraron las siguientes discontinuidades en el cordón como M, P y C | | |

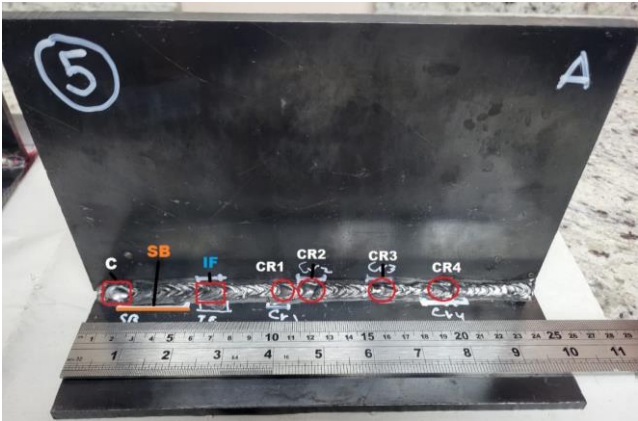
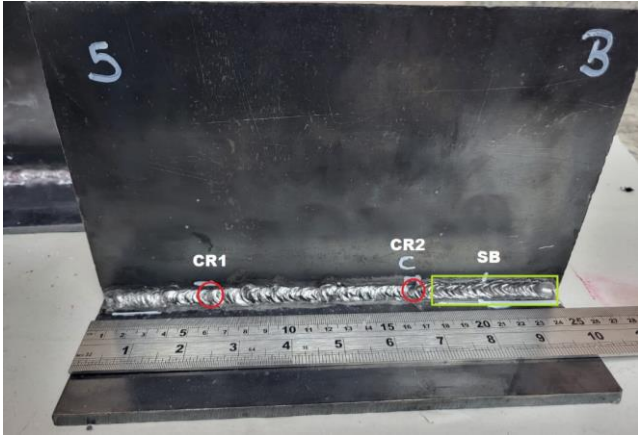
| <b>Resultados Obtenidos:</b> LADO A: se encontraron las siguientes discontinuidades en el cordón como C, IF, CR y SB<br><br>LADO B: se encontraron las siguientes discontinuidades en el cordón como CR y SB | | |

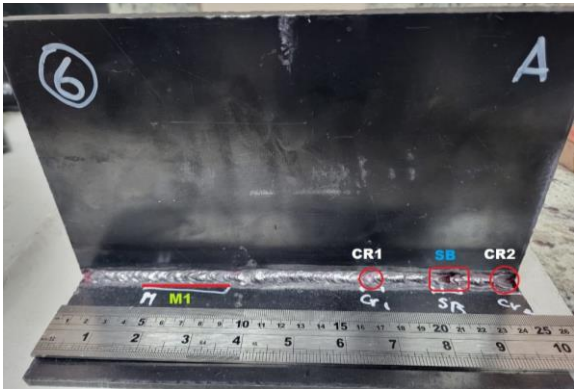
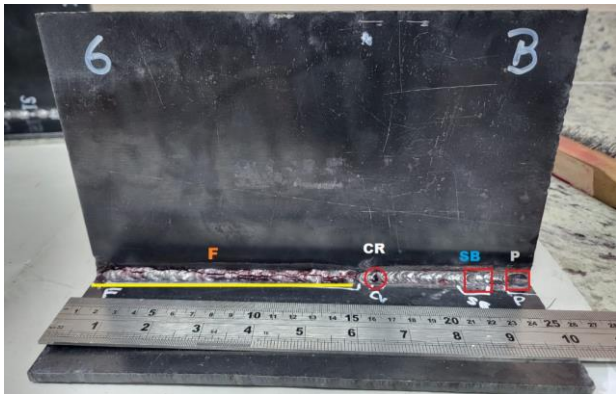
| <b>Resultados Obtenidos:</b> LADO A: se encontraron las siguientes discontinuidades en el cordón como M, CR y SB<br><br>LADO B: se encontraron las siguientes discontinuidades en el cordón como ICR, P, SB Y UNA Fisura de gran longitud | | |

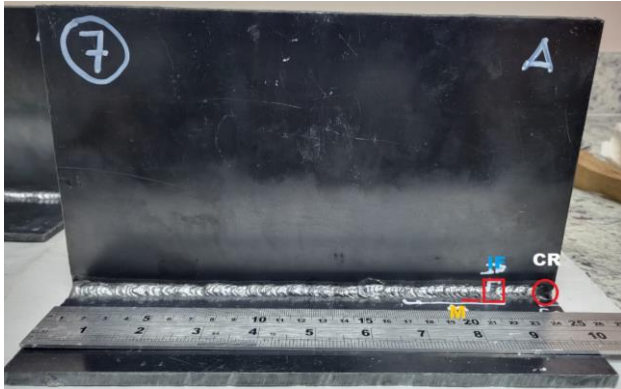
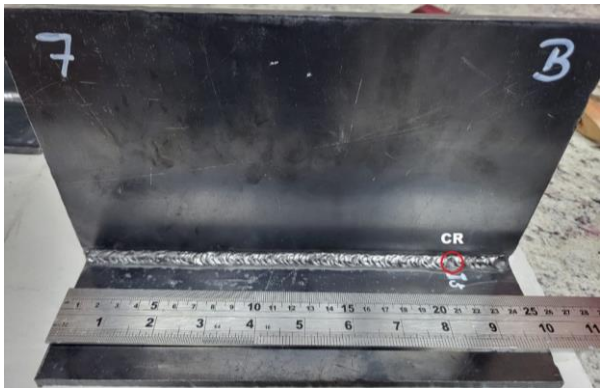
| <b>Resultados Obtenidos:</b> LADO A: se encontraron las siguientes discontinuidades en el cordón como IF, M y CR<br><br>LADO B: se encontró la siguiente discontinuidad en el cordón CR | | |

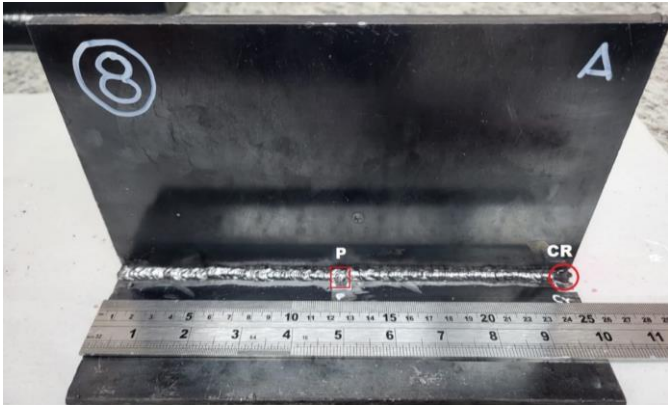
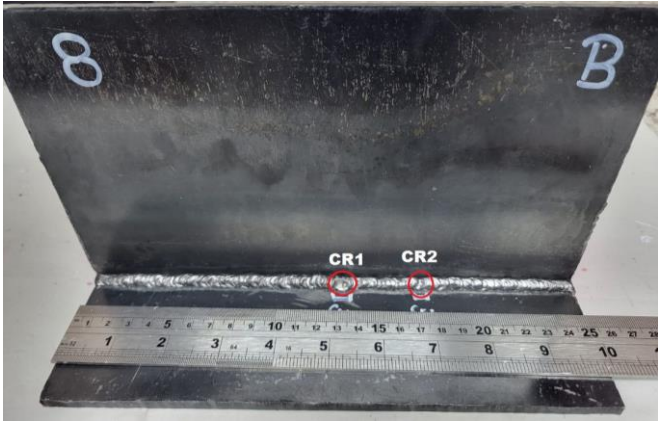
| <b>Resultados Obtenidos:</b> LADO A: se encontraron las siguientes discontinuidades en el cordón como P y CR<br><br>LADO B: se encontró la siguiente discontinuidad en el cordón CR | | |

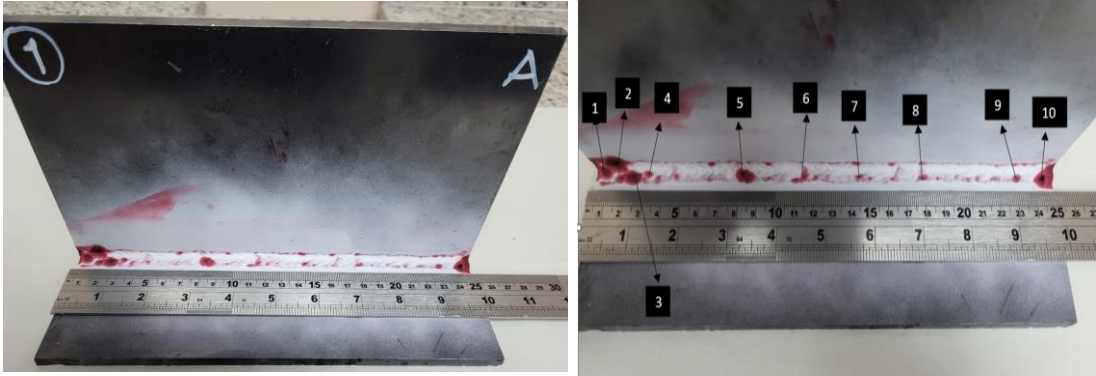
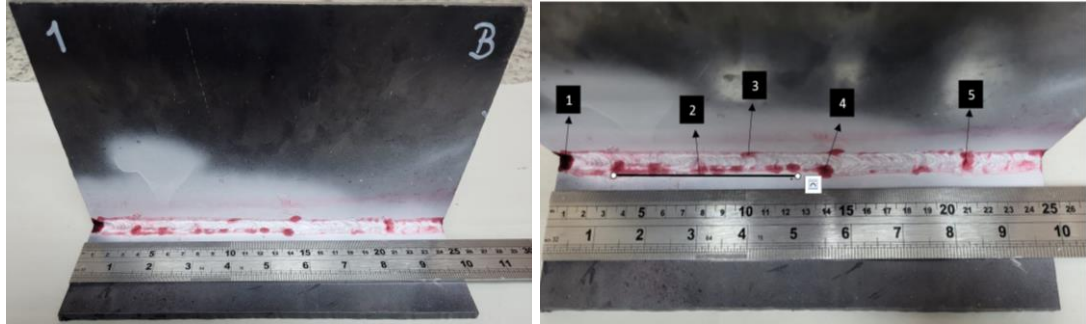
| Resultados Obtenidos: | <p>LADO A: se encontraron las siguientes discontinuidades en el cordón como P, IF, M y CR</p> <p>LADO B: se encontraron las siguientes discontinuidades en el cordón como IF, M y CR</p> | |

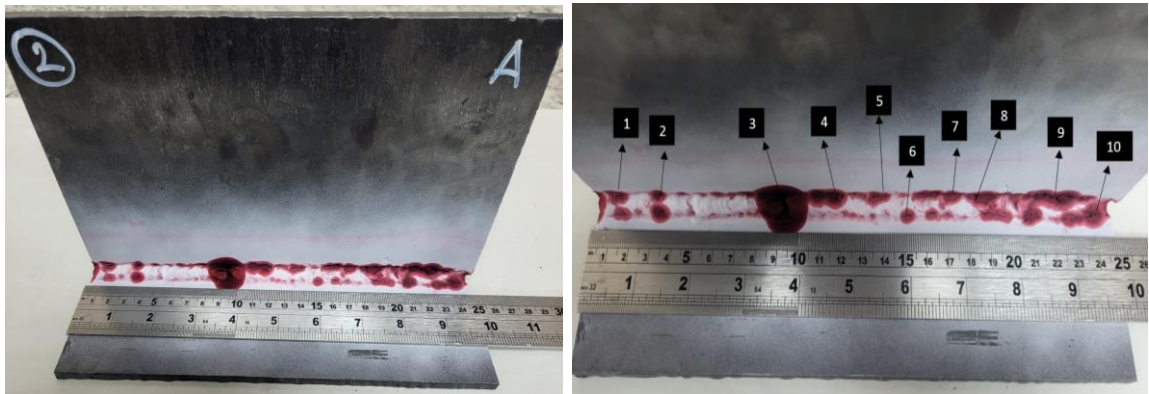
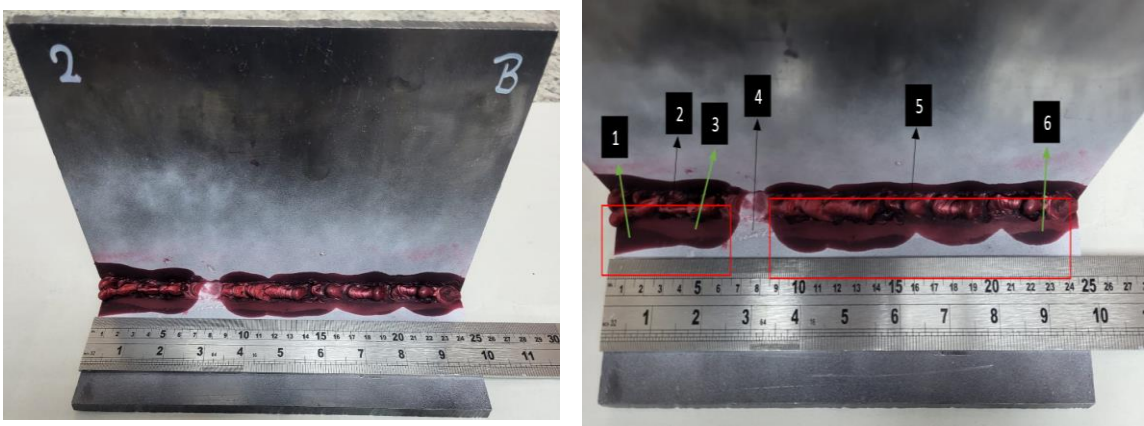
| Resultados Obtenidos: | <p>LADO A: se encontraron las siguientes discontinuidades en el cordón como IF, M y CC</p> <p>LADO B: se encontraron las siguientes discontinuidades en el cordón como P, FO, y CR</p> | |

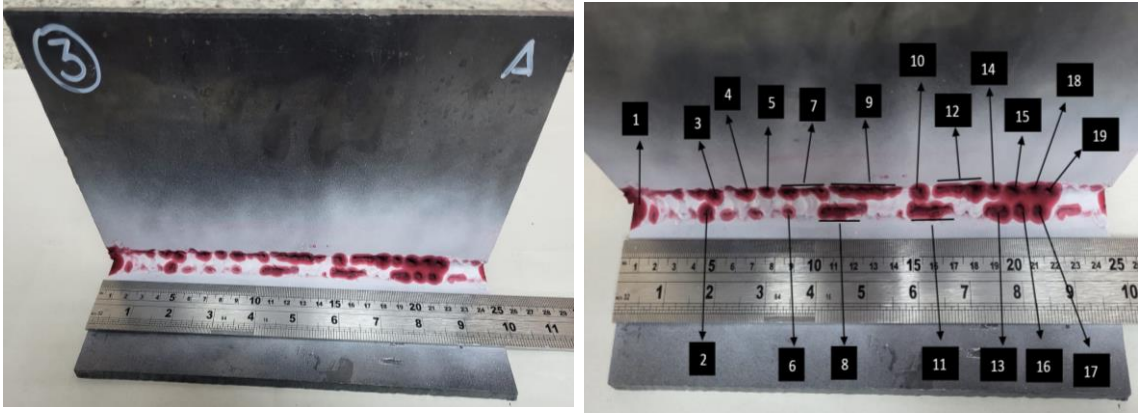
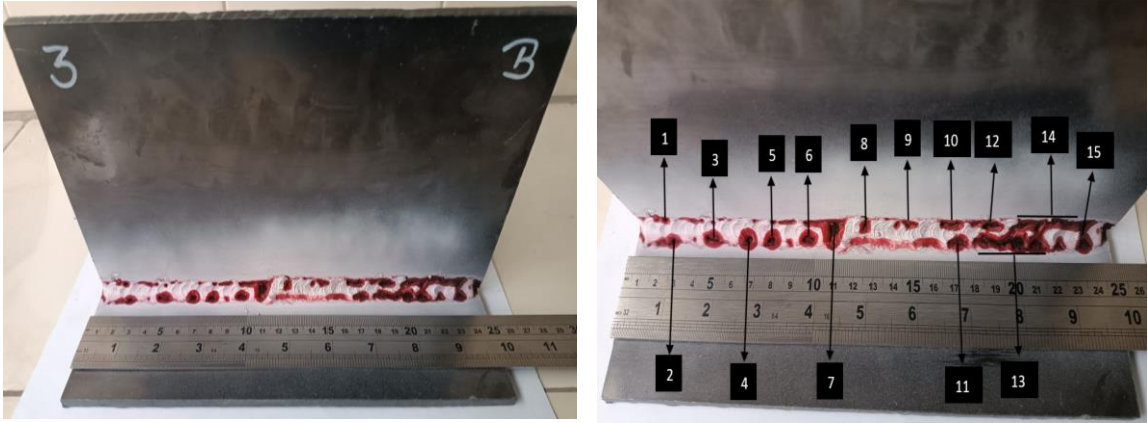
| <b>Resultados Obtenidos:</b> | <p>LADO A: se encontraron las siguientes discontinuidades en el cordón como IF, M y CC</p> <p>LADO B: se encontraron las siguientes discontinuidades en el cordón como IF, M, SB y E</p> | |

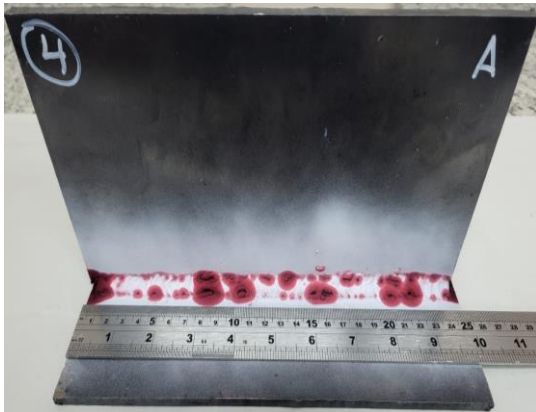
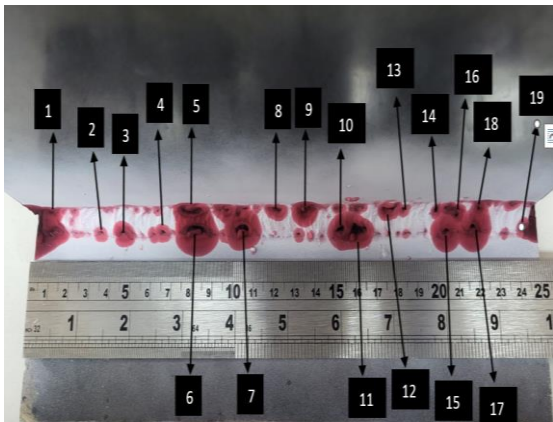
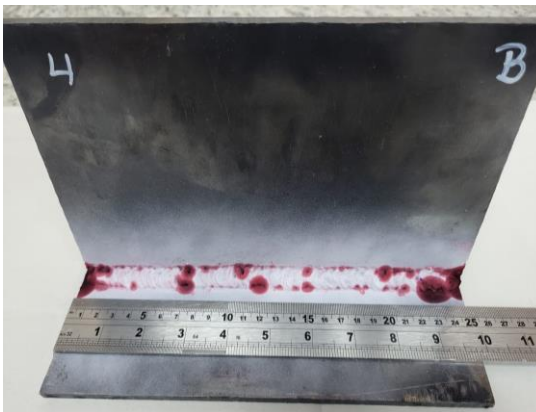
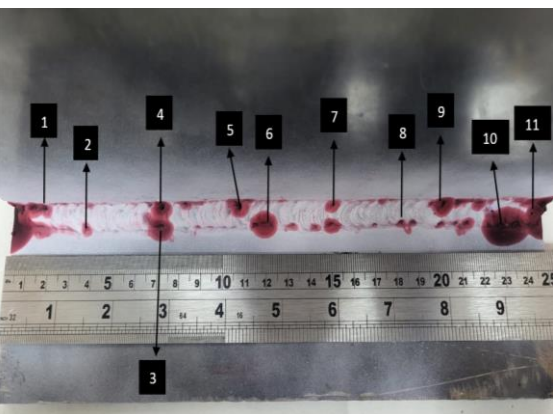
| Resultados Obtenidos: | LADO A: se encontraron las siguientes discontinuidades en e corodn como IF y P.<br>LADO B: se encontraron las siguientes discontinuidades en el cordón como IF y P. | |

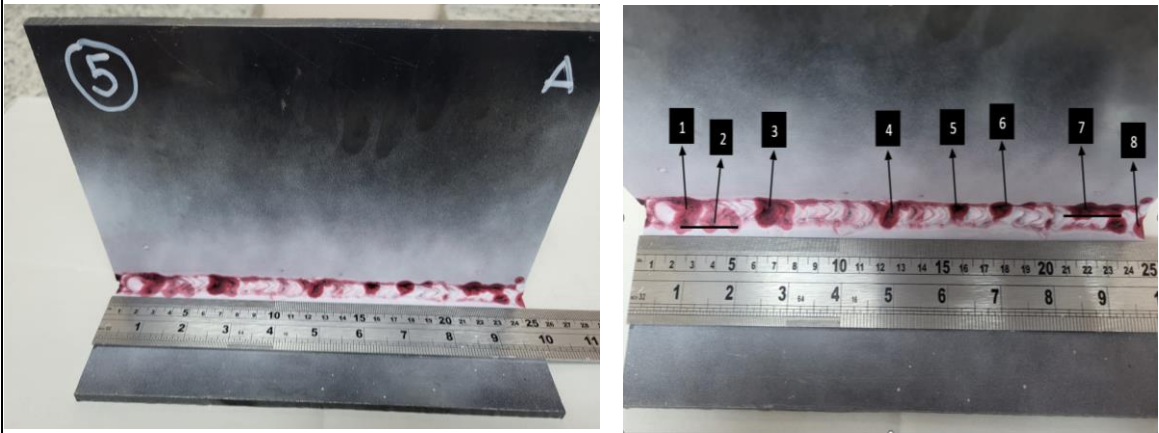
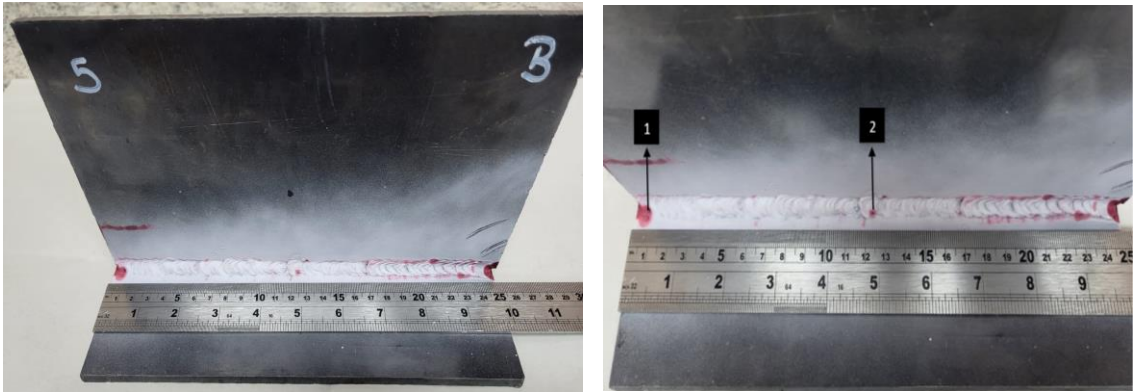
| Resultados Obtenidos: | <p>LADO A: se encontraron las siguientes discontinuidades en el cordón como IF, M, CC, CR Y P</p> <p>LADO B: se encontraro la siguiente discontinuida en el cordón IF, presenta una concavidad superior al 10 % en el cordon</p> | |

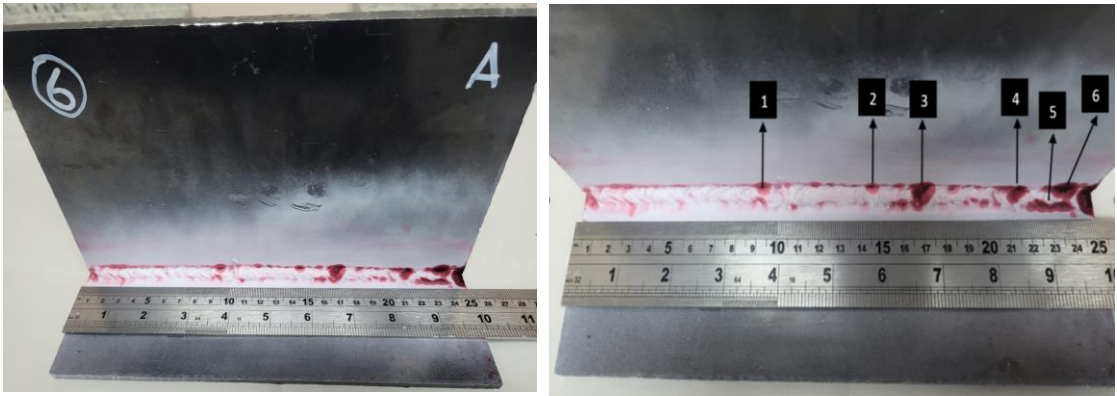
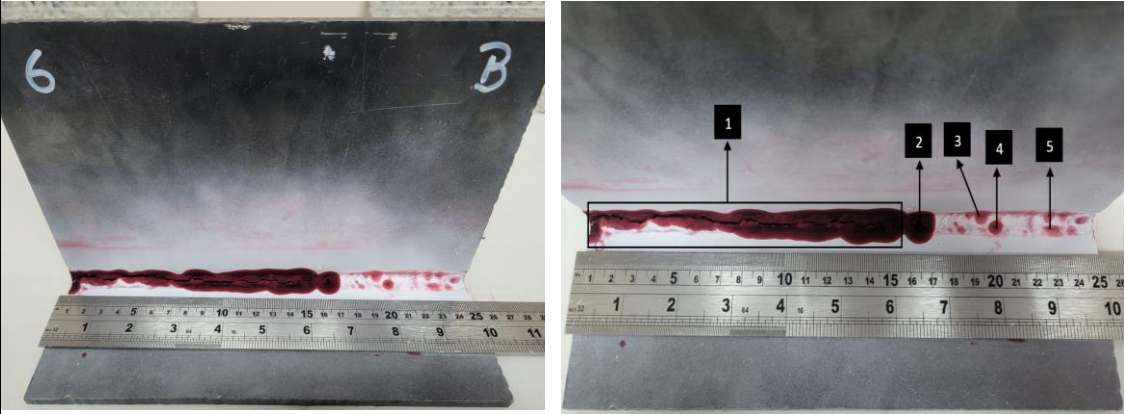
| <b>Resultados Obtenidos:</b> | <p>LADO A: se encontraron las siguientes discontinuidades en el cordón como SB, IF, M y CR</p> <p>LADO B: se encontraron las siguientes discontinuidades en el cordón como P, SB y una fisura que abarca mas del 50 % del cordon inspeccionado</p> | |

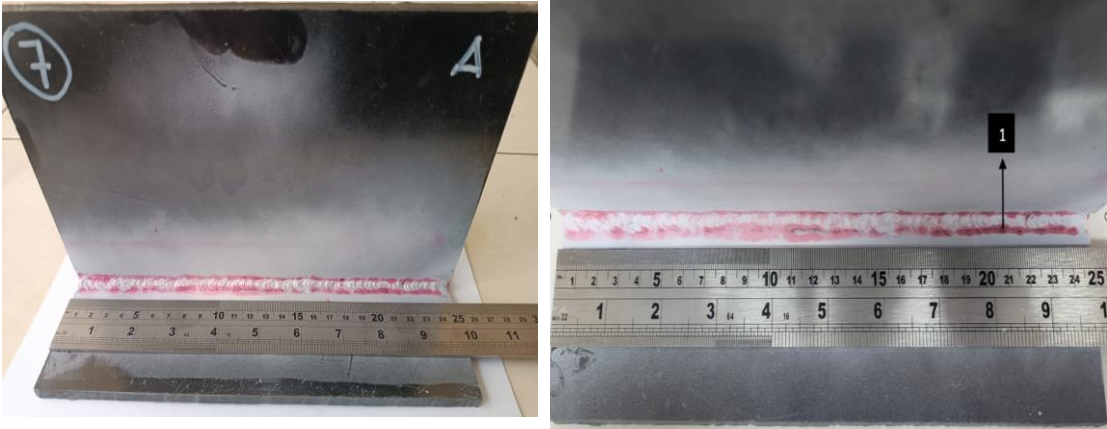
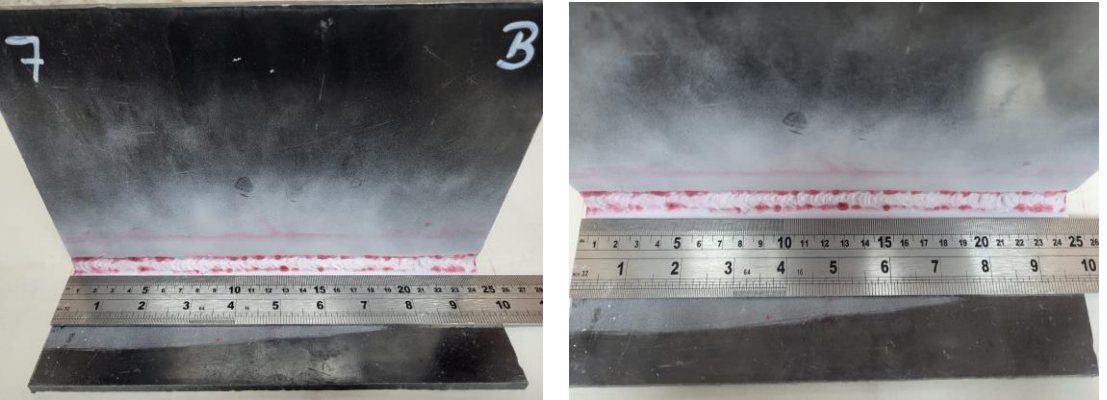
| Resultados Obtenidos: | <p>LADO A: se encontró la siguiente discontinuidad en el cordón una SB, el resto que se nota coloreado se debe a inclusion de escoria en el cordón</p> <p>LADO B: se encontro presencia de inclusion de escoria en todo el cordon de forma mínima es lo que indica todo lo que se encuentra coloreado</p> | |

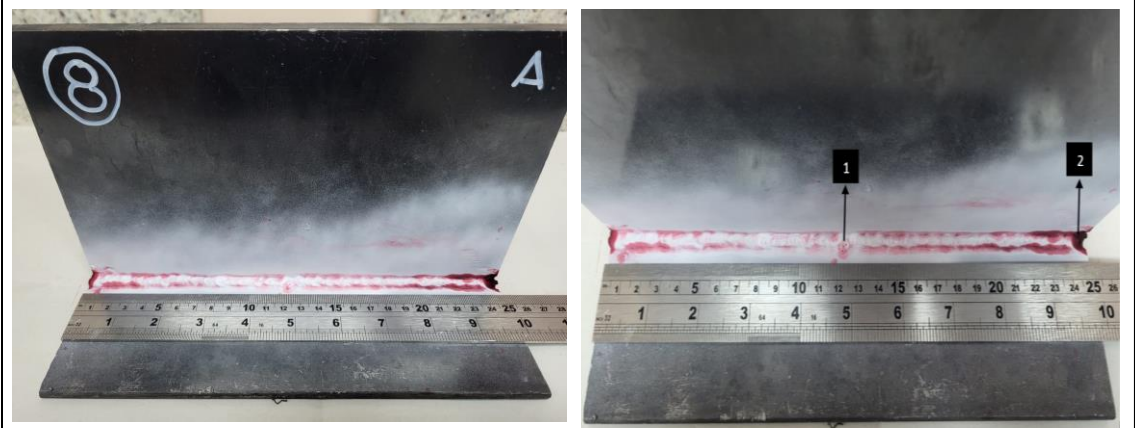
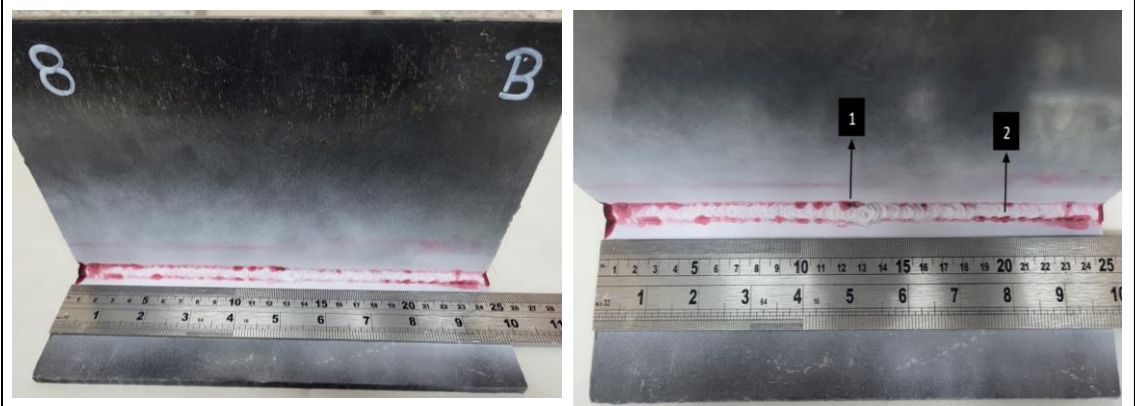
| Resultados Obtenidos: | <p>LADO A: Presencia de inclusion de escoria en todo el cordon adicional se encontraron las siguientes discontinuidades P y CR</p> <p>LADO B: Presencia de inclusion de escoria en todo el cordon adicional se encontró la siguiente discontinuidad IF</p> | |
