**UNIVERSIDAD POLITÉCNICA SALESIANA**

**COMPARACIÓN DEL ÍNDICE DE CONDICIÓN DEL PAVIMENTO (PCI) DE LA VÍA  
PACCHA – POLÍGONO DE TIRO: EVALUACIÓN MEDIANTE METODOLOGÍA  
TRADICIONAL Y ASISTIDA CON DRONES**

Trabajo de titulación previo a la obtención del  
título de Ingeniero Civil

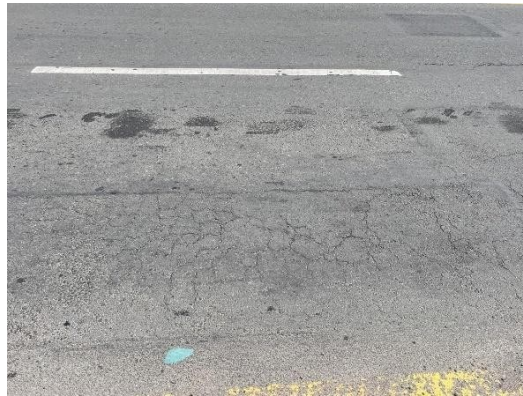
***FIGURA 2.6B. PIEL DE COCODRILO DE SEVERIDAD MEDIA***

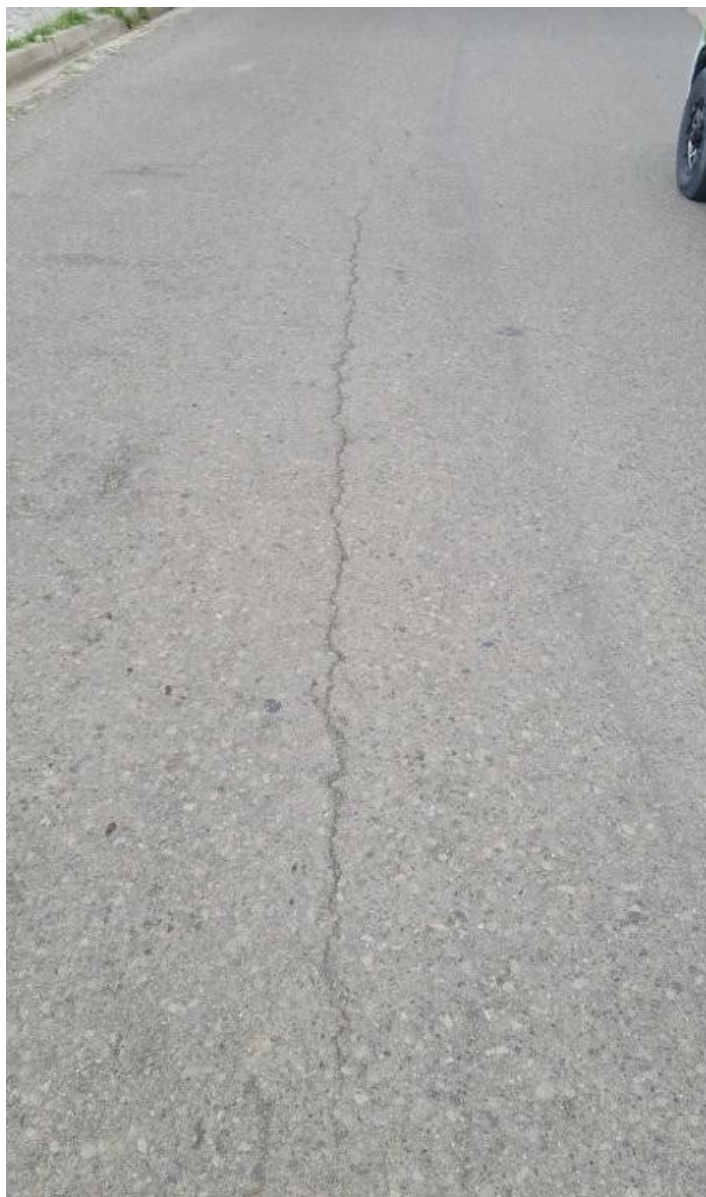
***FIGURA 2.15A. GRIETAS LONGITUDINALES Y TRANSVERSALES DE BAJA SEVERIDAD***

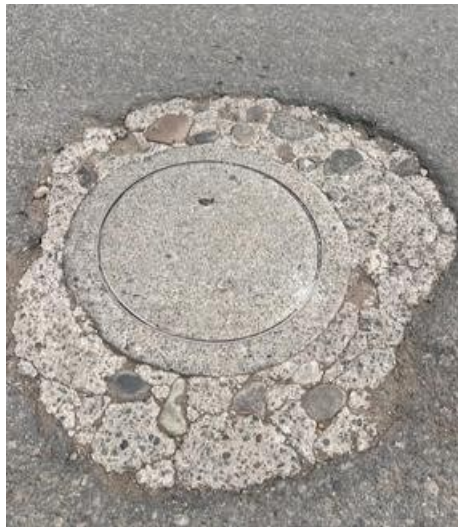
***FIGURA 2.16A. PARCHEO Y ACOMETIDAS DE SERVICIOS PÚBLICOS DE BAJA SEVERIDAD***

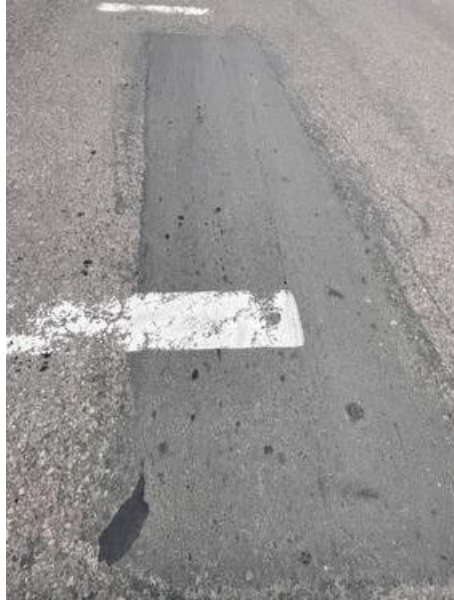
***FIGURA 2.16B. PARCHEO Y ACOMETIDAS DE SERVICIOS PÚBLICOS DE SEVERIDAD MEDIA***

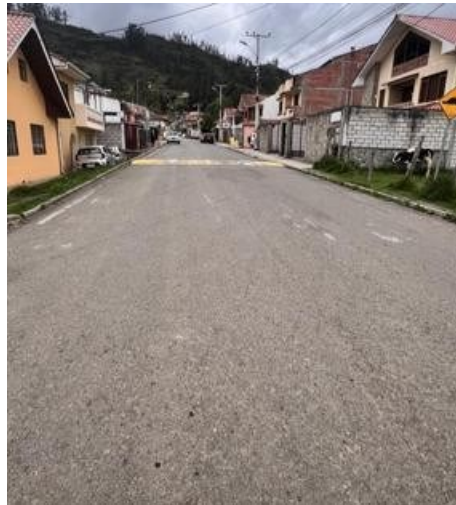
***FIGURA 2.17A. AGREGADO PULIDO***

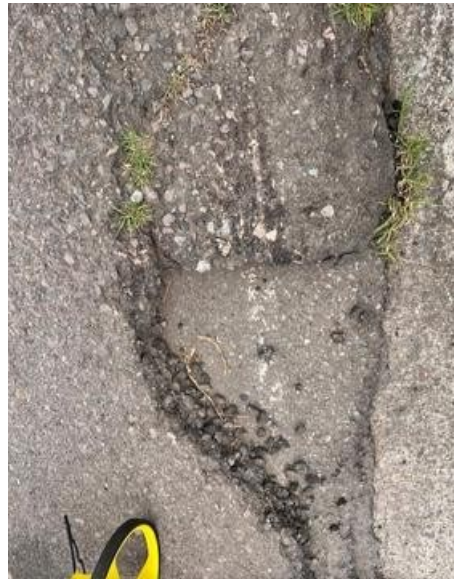
***FIGURA 2.18A. HUECO DE BAJA SEVERIDAD***

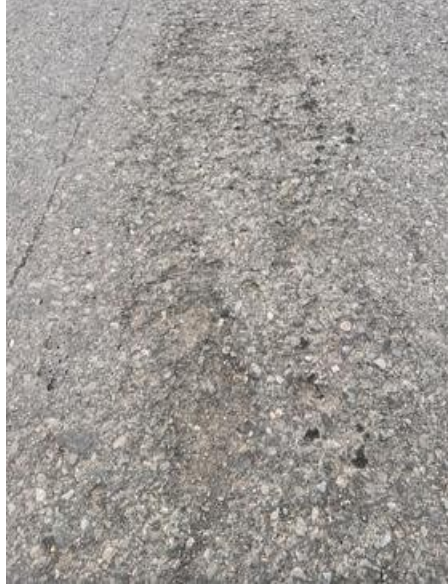
***FIGURA 2.24B. DESPRENDIMIENTO DE AGREGADOS DE SEVERIDAD MEDIA***
