**EVALUACIÓN DEL ESTADO DEL PAVIMENTO EN LA CALLE 47 S-E
MEDIANTE EL MÉTODO PCI, DESDE LA PLANTA FABRIL S.A. HASTA
LA AV. DOMINGO COMÍN EN EL CANTÓN GUAYAQUIL**

**Trabajo de titulación previo a la obtención del
Título de Ingeniero Civil**

AUTOR: ALEX JAVIER LEMA TIERRA
SANTO LUIS FIGUEROA PINCAY

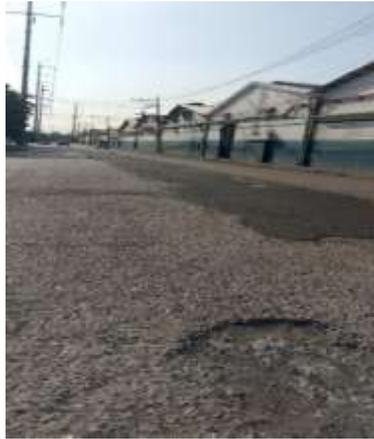
Figura 1: Estado actual de la calle 47 S-E, noviembre 2024

Nota: presenta un tipo de falla conocida como desconchamiento en este tramo de la calle, tomado por Lema & Figueroa, 2024.

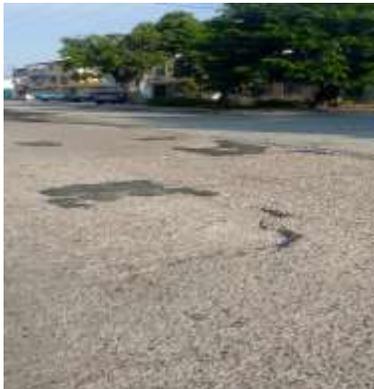
Figura 2: Estado actual de la calle 47 S-E, noviembre 2024

Nota: presenta la falla de pavimento conocida como pulimiento de agregados, tomado por Lema & Figueroa, 2024.

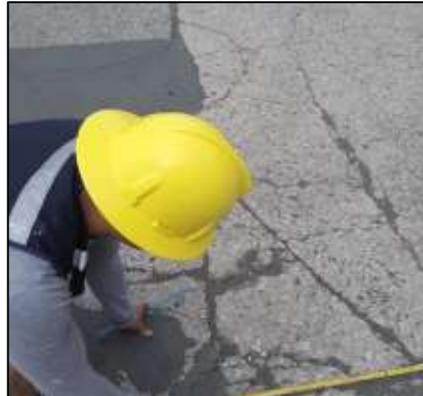
Foto 1: Grieta de esquina, del tramo 1 de la calle 47 S-E

Nota: la severidad es media, Se describe como una grieta de severidad media o el área comprendida entre la grieta y las juntas muestra una grieta de severidad media (M), tomado por Lema & Figueroa, 2025.

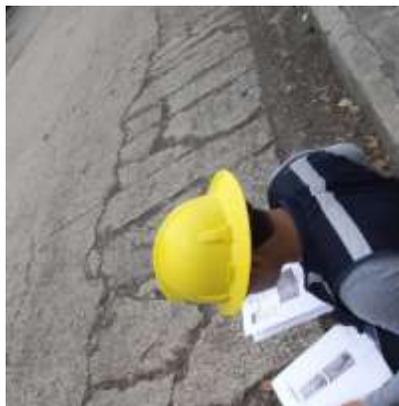
Foto 2: Losa dividida, se encuentra en el tramo 2

Nota: severidad alta (H), tomado por Lema & Figueroa, 2025.

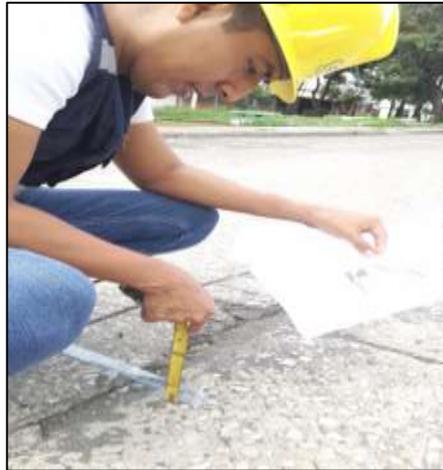
Foto 3: Escala, tramo 1

Nota: severidad baja, lo que indica revisando la tabla la elevación esta entre el rango de 3 a 10 mm, tomado por Lema & Figueroa, 2025.

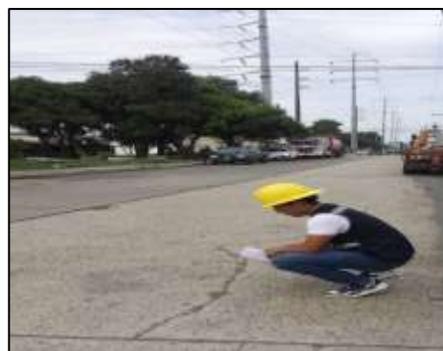
Foto 4: Grieta Lineal, Tramo 1

Nota: tiene una severidad media(M), tomado por Lema & Figueroa, 2025.

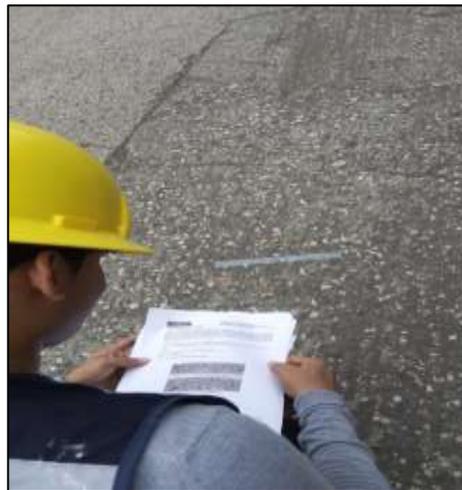
Foto 5: Pulimiento de agregados, se encuentra en el tramo 1

Nota: No se establecen niveles de severidad. No obstante, el grado de pulimento debe ser considerable antes de ser incluido en un inventario de condiciones y catalogado como un defecto, tomado por Lema & Figueroa, 2025.

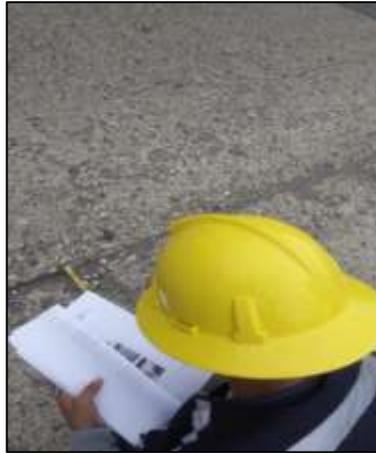
Foto 6: Descascaramiento de junta, tramo 1

Nota: consta de una severidad baja(L), tomado por Lema & Figueroa, 2025.

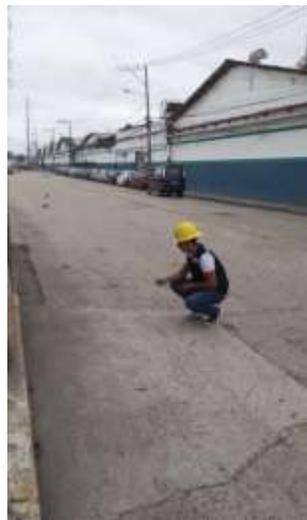
Foto 7: Parqueo grande

Nota: Se refiere a reparaciones extensas en el pavimento que cubren áreas significativas afectadas por daños severos, tomado por Lema & Figueroa, 2025

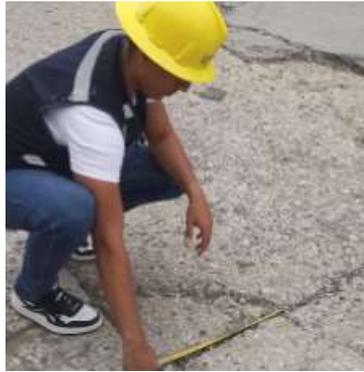
Foto 9: Grieta de Esquina

Nota: es un tipo de falla que se presenta en las losas de pavimento rígido, caracterizada por fracturas que inician en una esquina y suelen extenderse debido a cargas pesadas, tomado por Lema & Figueroa, 2025.

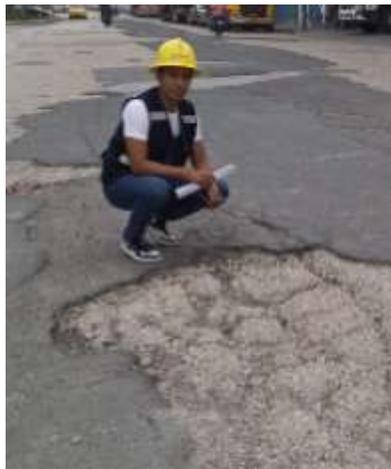
Foto 10: Desconchamiento

Nota: El desconchamiento es una falla superficial del pavimento, caracterizada por la pérdida de pequeñas porciones del material, generalmente alrededor de juntas o grietas, causada por desgaste, tráfico pesado o condiciones climáticas extremas, tomado por Lema & Figueroa, 2025.

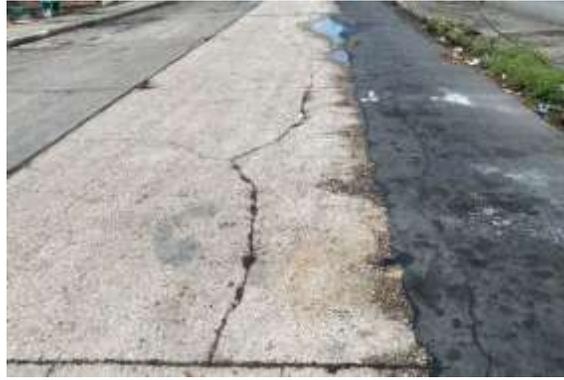
Ilustración 13: Pulimiento de agregados – m 0+000 – 0+010

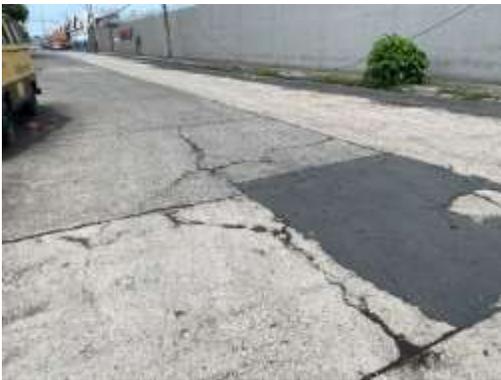
Ilustración 14: Grieta lineal – m 0+000 – 0+010

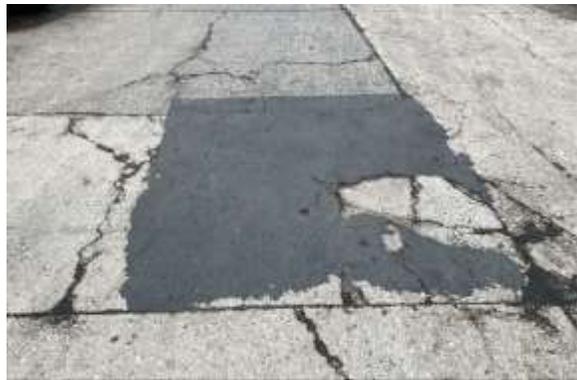
Ilustración 15: Grieta de Esquina – m 0+000 – 0+010

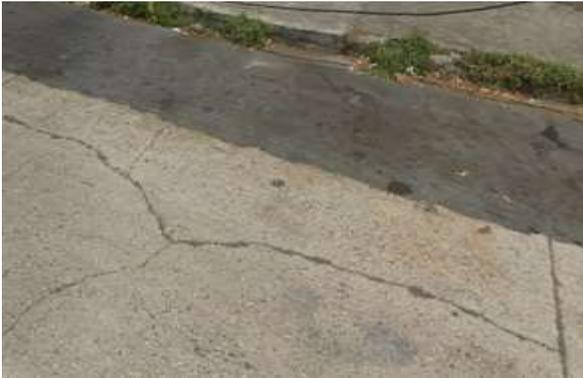
Ilustración 16 : Losa dividida – m 0+000 – 0+010

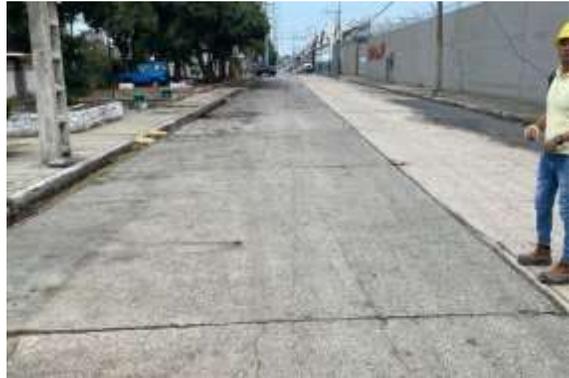
Ilustración 17 : Grieta Lineal – m 0+010 – 0+020

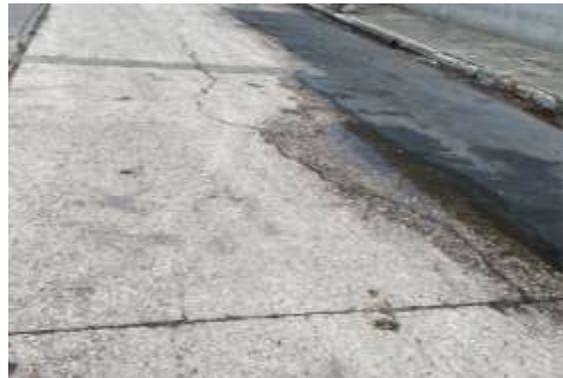
Ilustración 19 : Pulimiento de agregados – m 0+020 – 0+030

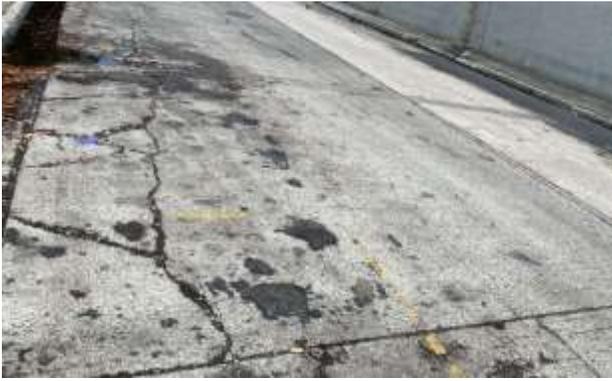
Ilustración 20 : Grieta lineal – m 0+020 – 0+030

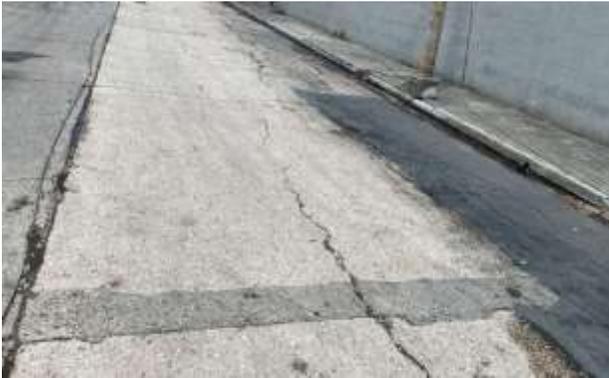
Ilustración 22 : pulimiento de agregados – m 0+030 – 0+040

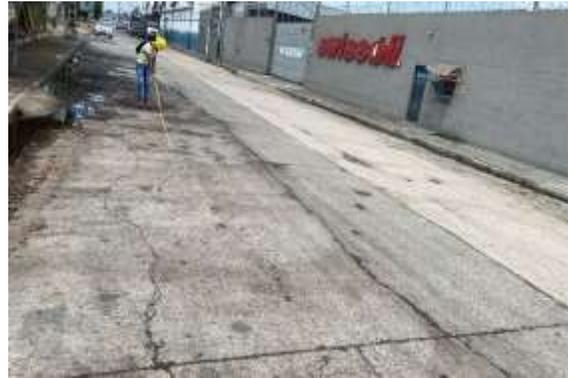
Ilustración 23 : Grieta Lineal – m 0+030 – 0+040

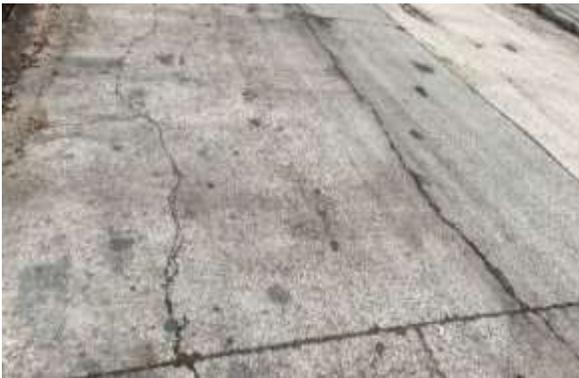
Ilustración 24 : Pulimiento de agregados m 0+040 – 0+050

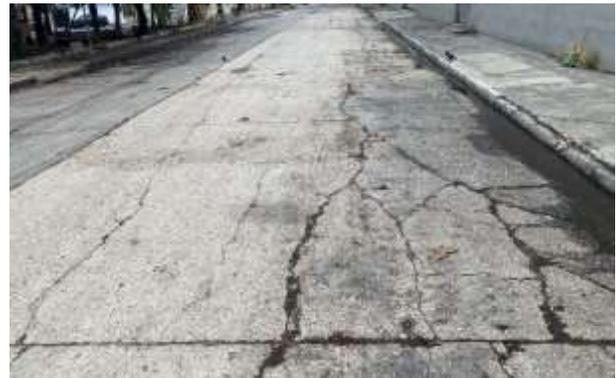
Ilustración 25 : Grieta Lineal – m 0+040 – 0+050

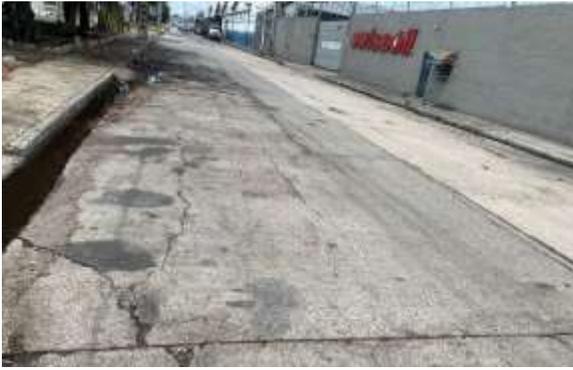
Ilustración 26 : Losa dividida – m 0+040 – 0+050

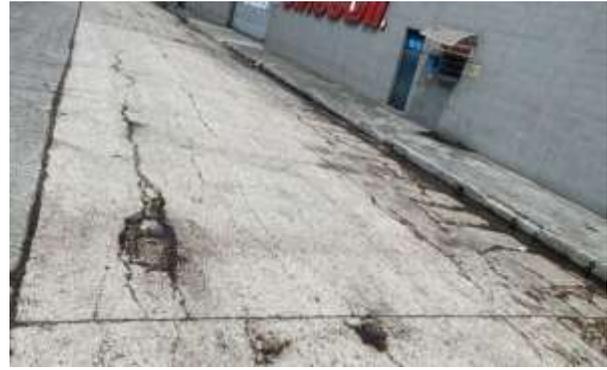
Ilustración 27 : Grieta de Esquina – m 0+040 – 0+050

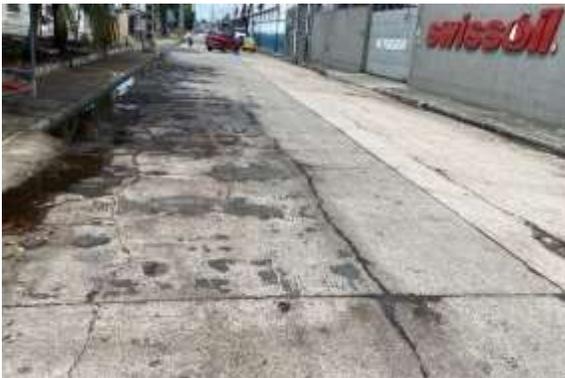
Ilustración 28 : Desconchamiento – m 0+040 – 0+050

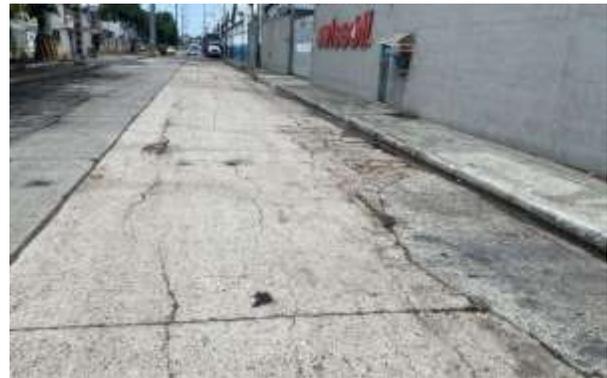
Ilustración 29 : Grieta Lineal – m 0+050 – 0+060

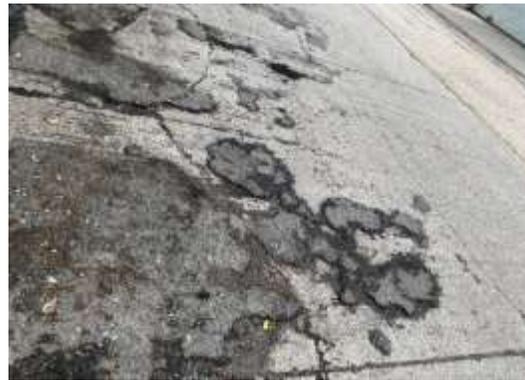
Ilustración 33 : pulimiento de agregados – m 0+060 – 0+080

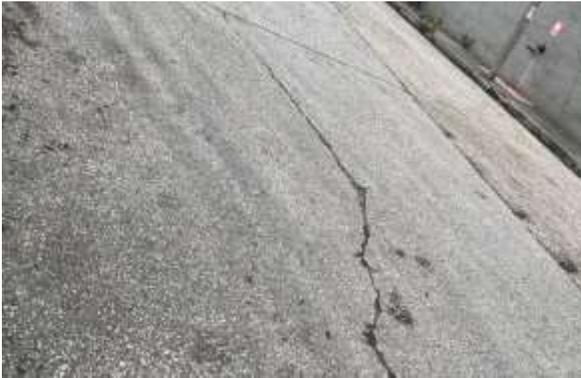
Ilustración 34 ;; Grieta de esquina – m 0+060 – 0+080

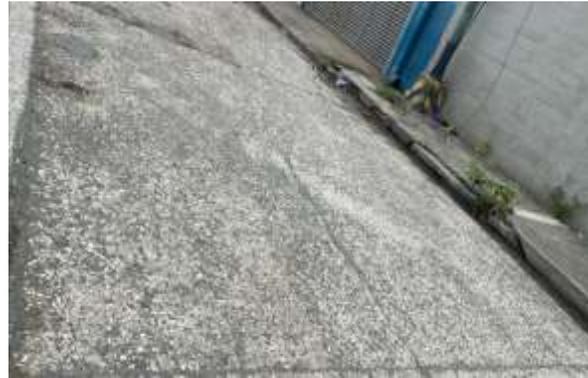
Ilustración 35 : Grieta Lineal – m 0+060 – 0+080

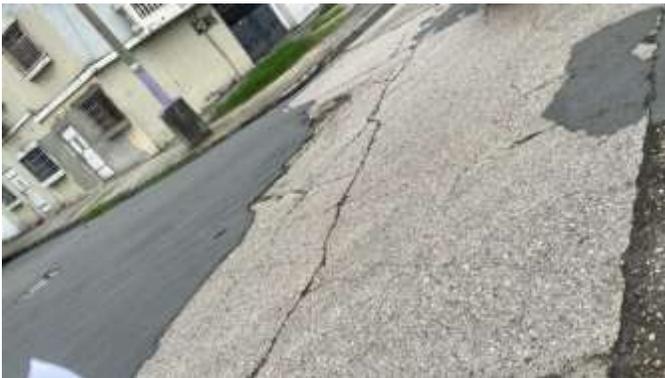
Ilustración 36 : Pulimiento de agregados m 0+080 – 0+100

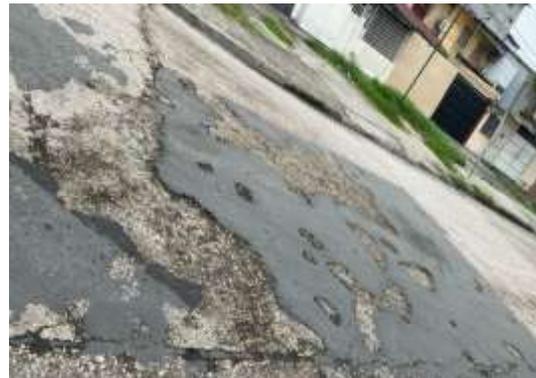
Ilustración 37 : grieta Lineal – m 0+080 – 0+100

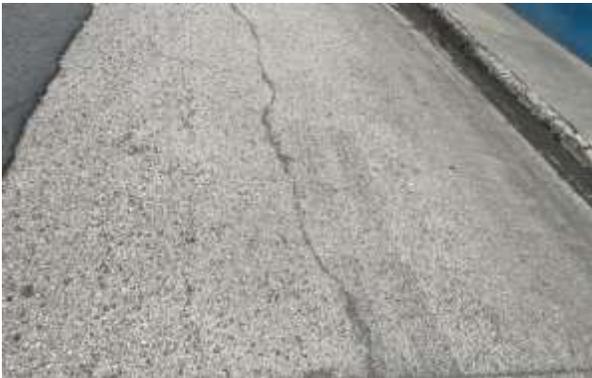
Ilustración 48 : Pulimiento de agregados
m 0+160 – 0+180

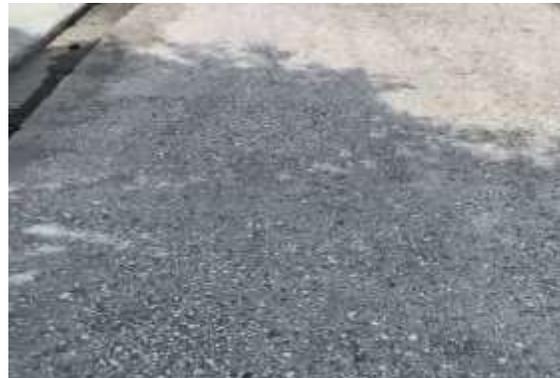
Ilustración 49 : Grieta Lineal – m 0+160 –
0+180

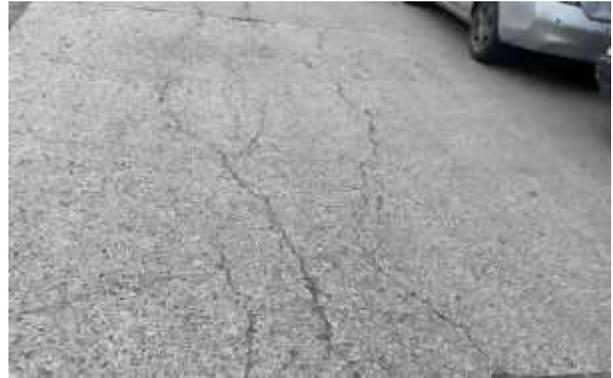
Ilustración 55 : parche grande – m 0+220 – 0+240

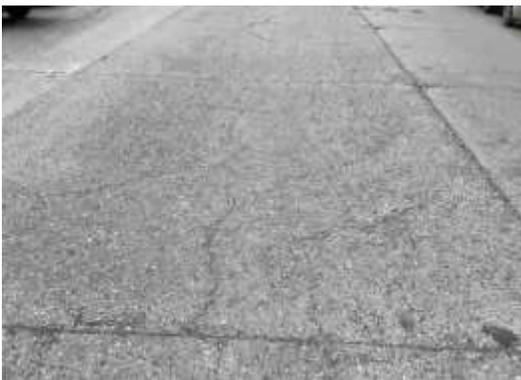
Ilustración 56 : Grieta lineal m 0+240 – 0+260

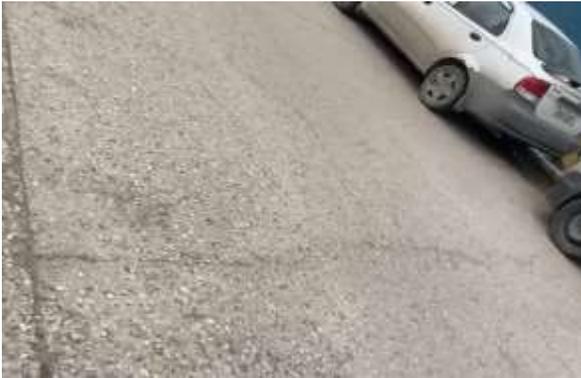
Ilustración 58 : pulimiento de agregados – m 0+260 – 0+280

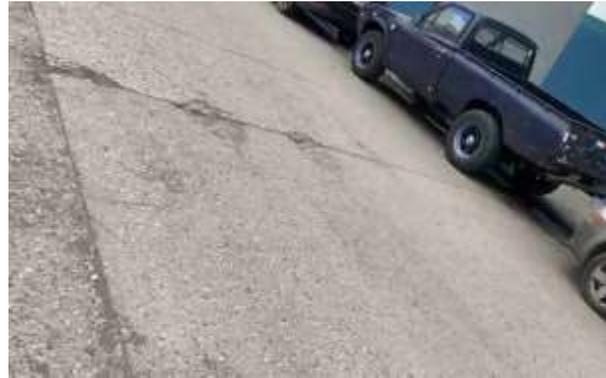
Ilustración 59 : Grieta lineal – m 0+ 260 – 0+280

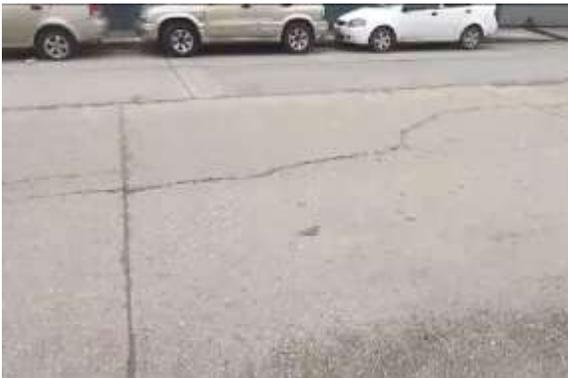
Ilustración 65 : Grieta lineal – m 0+ 400 – 0+440

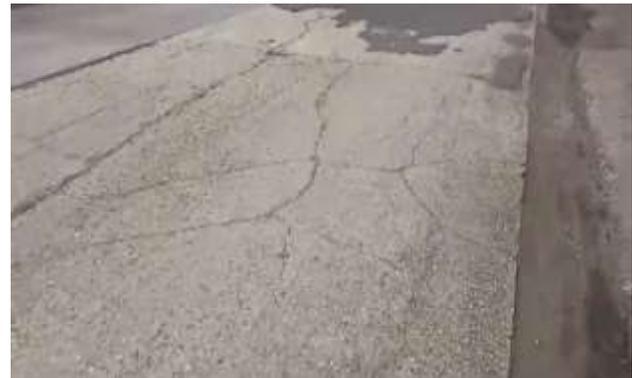
Ilustración 66 : Losa dividida - m 0+400 – 0+440
