**UNIVERSIDAD POLITÉCNICA SALESIANA  
SEDE GUAYAQUIL  
CARRERA DE INGENIERÍA CIVIL**

**EVALUACIÓN DEL ESTADO DEL PAVIMENTO POR EL  
MÉTODO DEL PCI EN LA VÍA ADOLFO H. SIMMONDS DE LA  
PARROQUIA XIMENA**

**Trabajo de titulación previo a la obtención del  
Título de Ingeniera Civil**

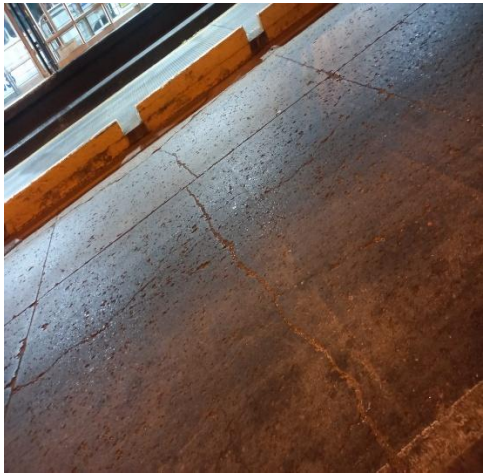
| Carril derecho (Sur-Norte) | Carril izquierdo (Norte-Sur) |
|---|---|
| 0+000-0+030 | 0+990-1+018 |

| Carril derecho (Sur-Norte) | Carril izquierdo (Norte-Sur) |
|---|---|
| Losa dividida | popouts |

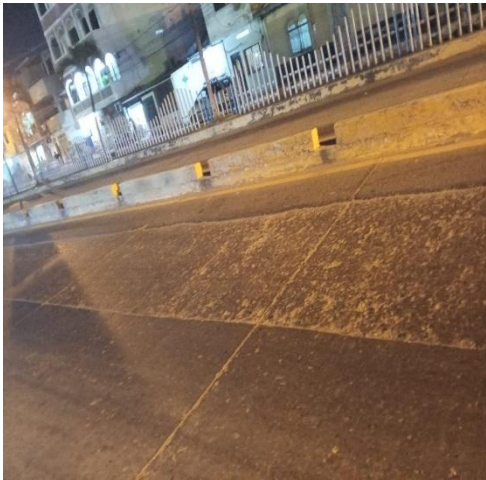
| Carril derecho (Sur-Norte) | Carril izquierdo (Norte-Sur) |
|---|---|
| 0+090-0+120 | 0+900-0+930 |

| Carril derecho (Sur-Norte) | Carril izquierdo (Norte-Sur) |
|---|---|
| popouts | Pulimiento de agregados |

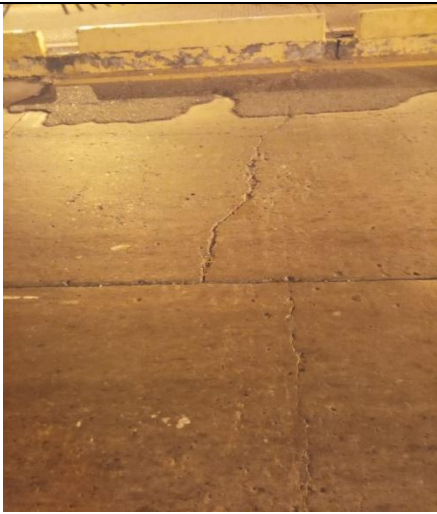
| Carril derecho (Sur-Norte) | Carril izquierdo (Norte-Sur) |
|---|---|
| 0+360-0+390 | 0+630-0+660 |

| Carril derecho (Sur-Norte) | Carril izquierdo (Norte-Sur) |
|---|---|
| Parqueo pequeño | popouts |

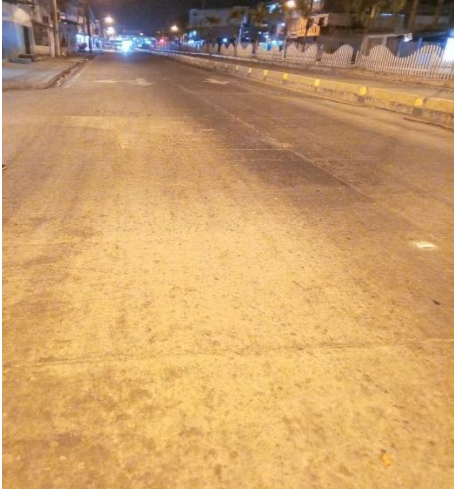
| Carril derecho (Sur-Norte) | Carril izquierdo (Norte-Sur) |
|---|---|
| 0+450-0+480 | 0+540-0+570 |

| Carril derecho (Sur-Norte) | Carril izquierdo (Norte-Sur) |
|---|---|
| Grieta lineal | Parqueo grande |

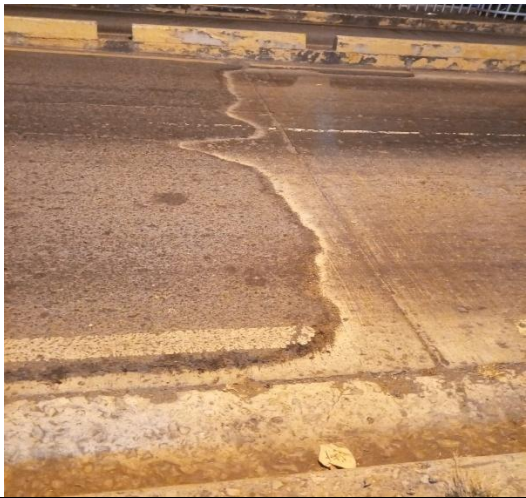
| Carril derecho (Sur-Norte) | Carril izquierdo (Norte-Sur) |
|---|---|
| 0+660-0+690 | 0+330-0+360 |

| Carril derecho (Sur-Norte) | Carril izquierdo (Norte-Sur) |
|---|---|
| Parqueo grande | Parqueo pequeño |

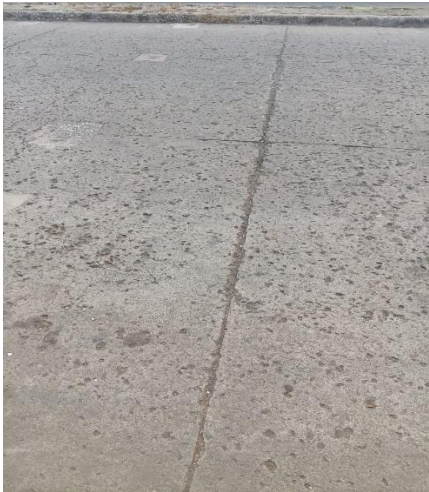
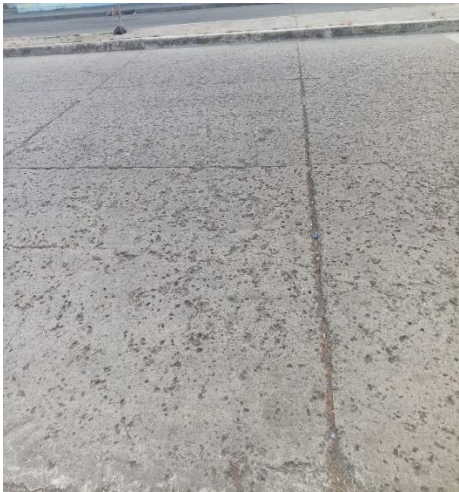
| Carril derecho (Sur-Norte) | Carril izquierdo (Norte-Sur) |
|---|---|
| 0+870-0+900 | 0+120-0+150 |

| Carril derecho (Sur-Norte) | Carril izquierdo (Norte-Sur) |
|---|---|
| Pulimiento de agregados | popouts |

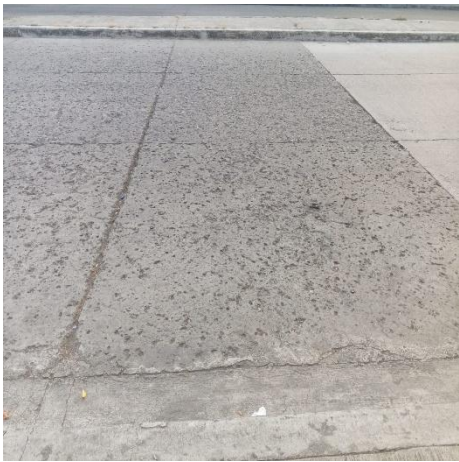
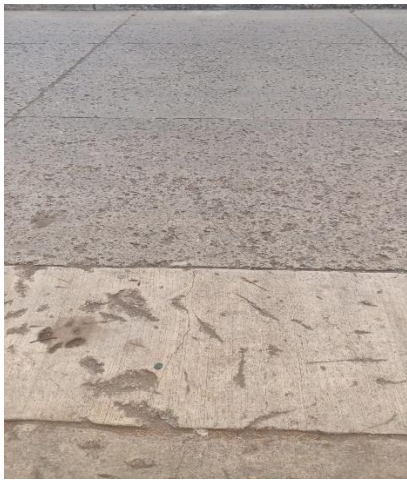
| Carril derecho (Sur-Norte) | Carril izquierdo (Norte-Sur) |
|---|---|
| 0+900-0+930 | 0+090-0+120 |

| Carril derecho (Sur-Norte) | Carril izquierdo (Norte-Sur) |
|---|---|
| popouts | Parqueo pequeño |

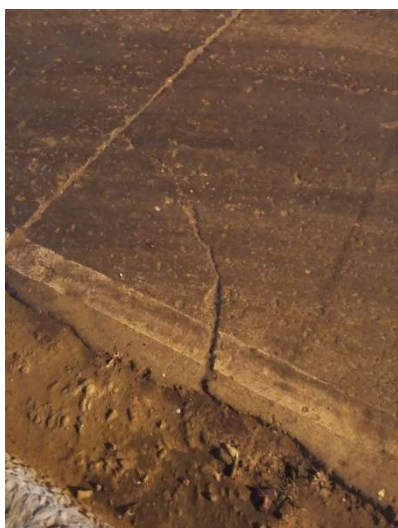
*Ilustración 4 3(UM)Tramo 1 carril derecho*

En el (tramo 1 carril derecho) se encuentra al menos 3 unidades de muestra (UM) con este tipo de falla, (tramo 1 carril izquierdo) cuenta con 5 UM con este problema, mientras que en el (tramo 2 carril izquierdo) tenemos 2 UM. Se la denomina como severidad media (M), según el manual de PCI.

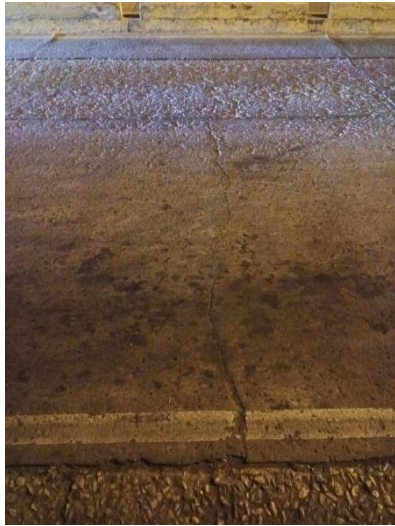
*Ilustración 6 12(UM)Tramo 1 carril derecho*

- Tramo 1(carril derecho): 12 UM
- Tramo 1(carril izquierdo): 7 UM
- Tramo 2(carril derecho): 2 UM
- Tramo 2(carril izquierdo): 3 UM

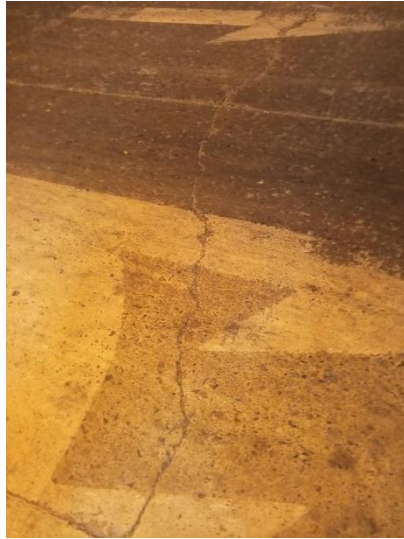
*Ilustración 12 5(UM)Tramo 1(carril derecho)*

- Tramo 1(carril derecho): 5 UM
- Tramo 1(carril izquierdo): 5 UM
- Tramo 2(carril derecho): 5 UM
- Tramo 2(carril izquierdo): 5 UM

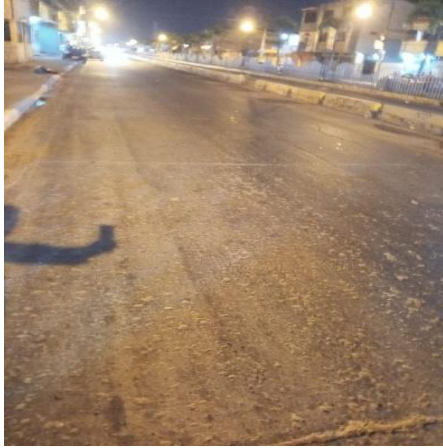
*Ilustración 22 12 (UM) Tramo 1(carril derecho)*

- Tramo 1(carril derecho): 12 UM
- Tramo 1(carril izquierdo): 2 UM
- Tramo 2(carril derecho): 5 UM
- Tramo 2(carril izquierdo): 3 UM

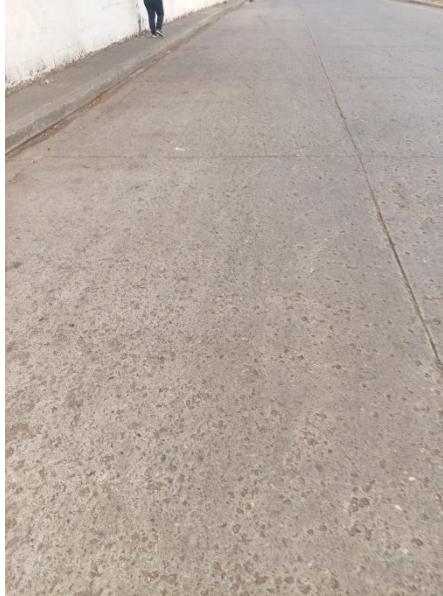
*Ilustración 45 popouts (37.75)*

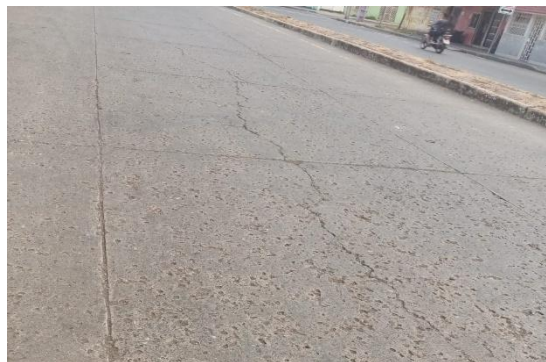
*Ilustración 46 grieta lineal (15.63)*

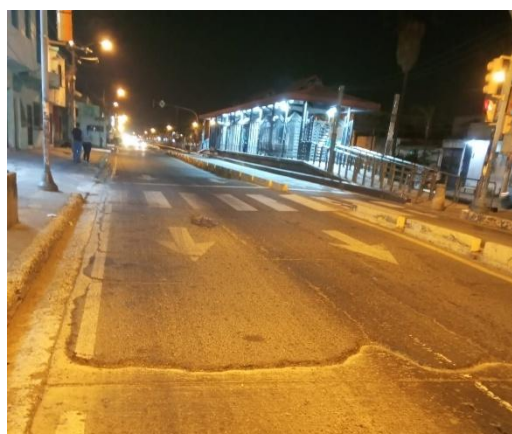
*Ilustración 48 parcheo grande (8.37)*

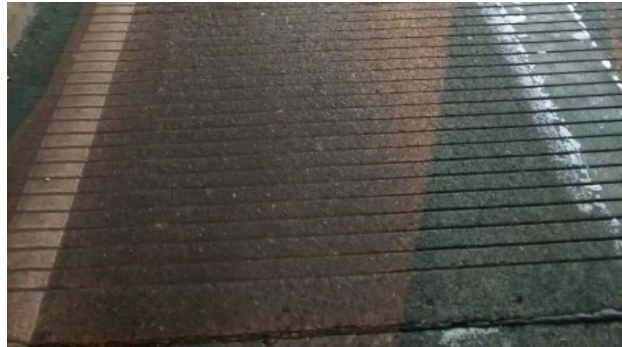
*Ilustración 49 sello de juntas (7.14)*

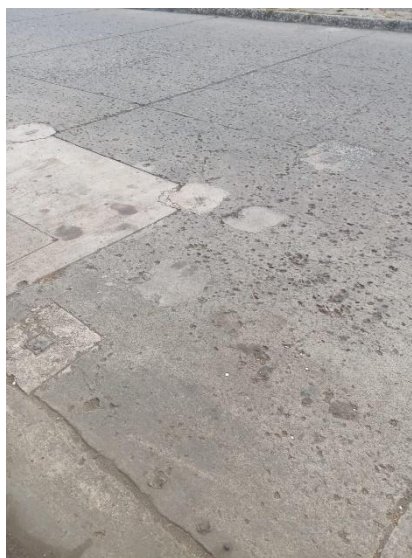
*Ilustración 50 parcheo pequeño (6.38)*

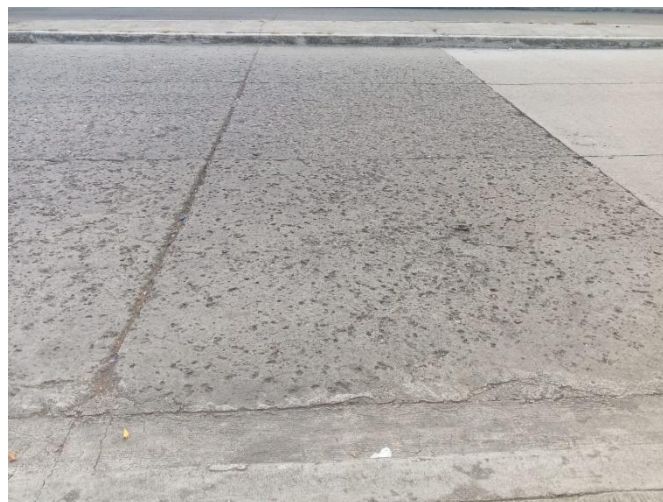
*Ilustración 52 desconchamiento (3.45)*

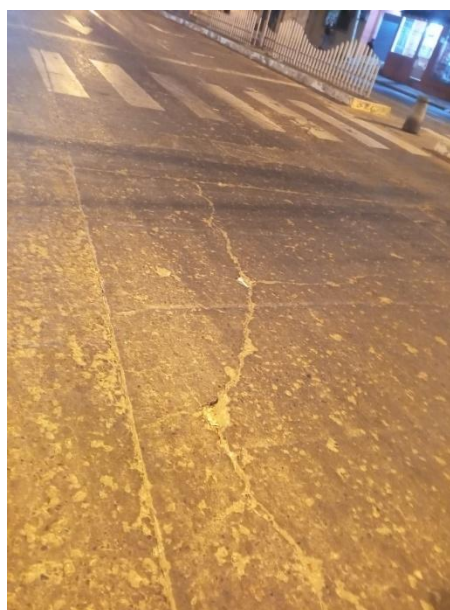
*Ilustración 54 losa dividida (1.76)*

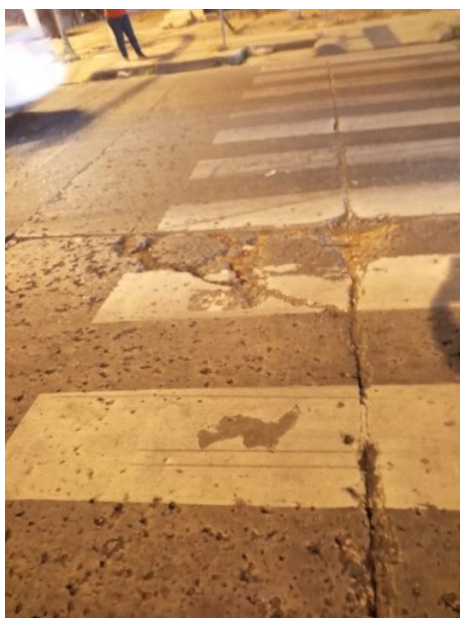
Ilustración 57 punzonamiento (0.12)
