UNIVERSIDAD POLITÉCNICA SALESIANA

**EVALUACIÓN DEL PAVIMENTO ASFÁLTICO MEDIANTE PCI EN LA
VÍA 16 DE JULIO DE LA COMUNA PALMAR, CANTÓN SANTA ELENA**

Título de Ingeniero Civil

AUTOR: LUIS ANDRES DELGADO PALMA

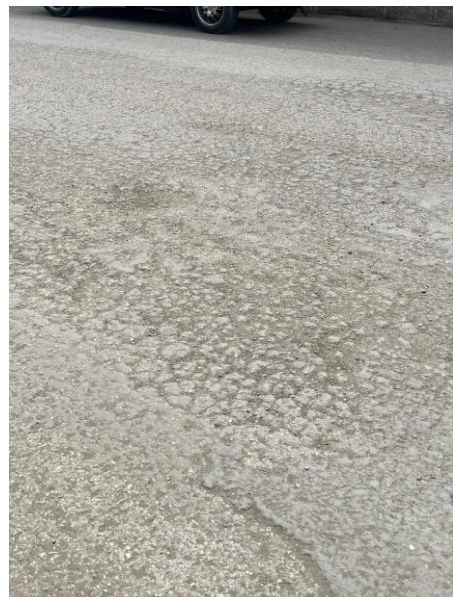
Figura 62. Bache en el borde del pavimento en el tramo 1 (Abscisa: 0+000 / 0+040)

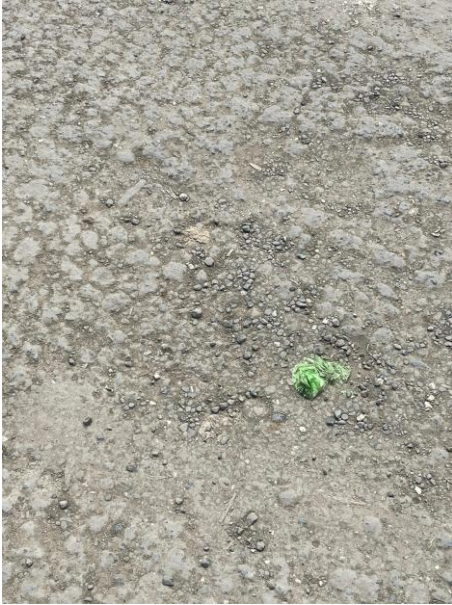
Figura 63. Piel de cocodrilo en la unidad de muestreo 2 (Abscisa: 0+120 / 0+160)

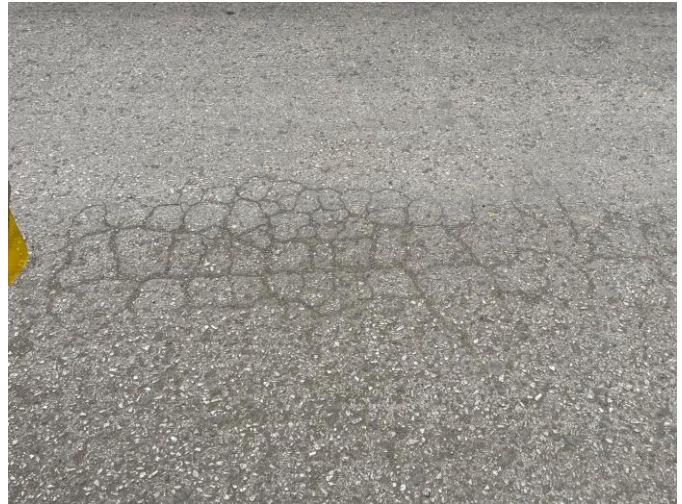
Figura 64. Desprendimiento de agregados en la unidad de muestreo 2 (Abscisa: 0+120/0+160)

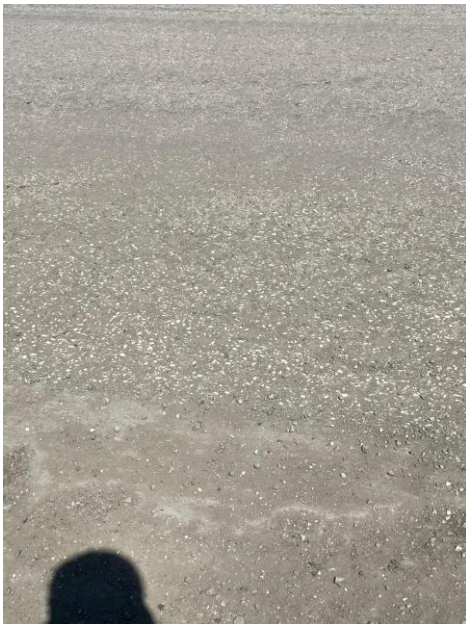
Figura 65. Piel de cocodrilo en la unidad de muestreo 3 (Abscisa: 0+240 / 0+280)

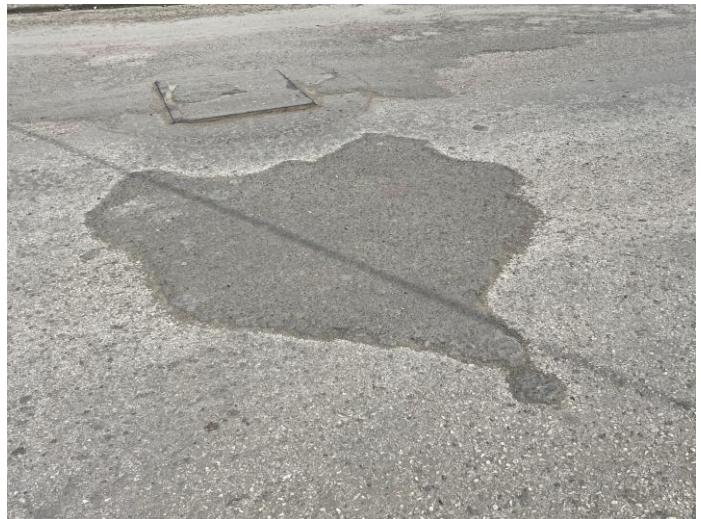
Figura 66. Pulimento de agregados en la unidad de muestreo 3 (Abscisa: 0+240 / 0+280)

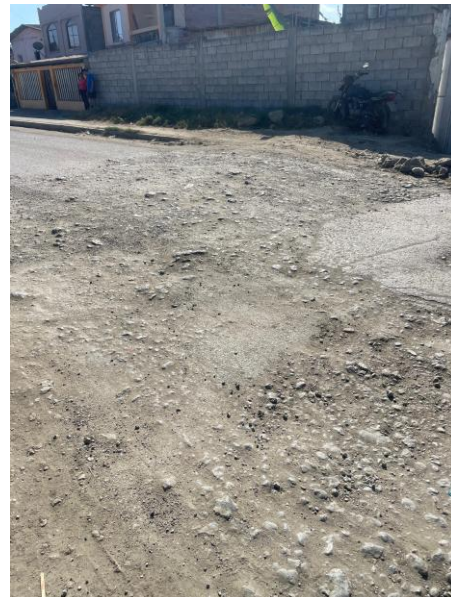
En la unidad de muestreo 8, se detectaron siete clases de fallas. Entre ellas, destacó el pulido de agregados con una densidad del 89,8% en la categoría de severidad única, seguido de fallas de agrietamiento en bloque, exudación, parcheo y huecos, con gravedad de nivel medio y alto. Además, se observaron desprendimientos de agregados y piel de cocodrilo, los cuales fueron de menor envergadura pero con niveles de gravedad considerables.

Figura 70. Abultamiento y hundimiento en la unidad de muestreo 8 (Abscisa: 0+840 / 0+880)

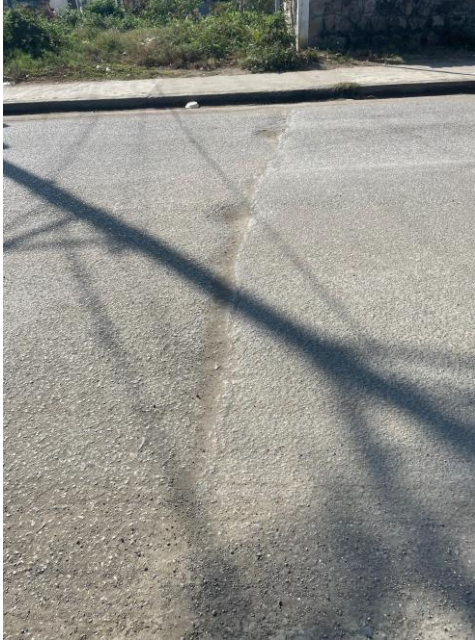
En la unidad de muestreo 9, se identificaron cinco tipos de defectos, destacando una elevada incidencia de deterioro en forma de piel de cocodrilo, que alcanzó una densidad del 6,5 % con alta gravedad, y pulido de agregados, con un 81,9 % de cobertura en una gravedad única. Además, se detectan fallos críticos como agrietamiento en bloque, depresión y desprendimiento de agregados, todos ellos de alta gravedad. El valor más elevado deducido fue de 57, correspondiente a la piel de cocodrilo, y se detectó cinco valores que superaban el 2 ($q = 5$). Después de realizar la corrección a través del ábaco, se logró un valor deducido corregido (VDC) máximo de 88, correspondiendo a un Índice de Condición del Pavimento (PCI) de 12, lo que cataloga este segmento como muy deficiente. Este hallazgo demuestra un deterioro grave, ya sea funcional o estructural, que pone en riesgo la durabilidad del pavimento. Se aconseja una acción inmediata, quizás a través de una rehabilitación integral del segmento, debido al nivel de perjuicio acumulado

Figura 71. Desprendimiento de agregados en la unidad de muestreo 9 (Abscisa: 0+960 / 1+000)

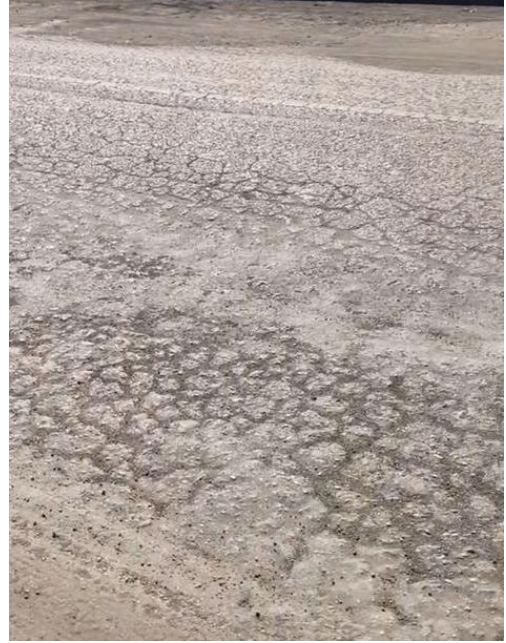
En la unidad de muestreo 10, se reconocieron seis clases de fallas, entre las que sobresalen la piel de cocodrilo, el desprendimiento de agregados y el pulido de agregados, con grados de gravedad entre medio y alto. El 86,3 % del área evaluada fue pulida, lo que evidencia un nivel elevado de desgaste superficial. Además, se observarán exudaciones, parches y vacíos, factores que favorecen el deterioro funcional del tramo. El valor más elevado deducido fue de 38, lo que indica una piel de cocodrilo de alta severidad. Se registraron cinco valores extraídos que superaban a 2 ($q = 5$), razón por la cual se utilizó el ábaco de corrección. El valor deducido corregido máximo (VDC) alcanzó los 72, lo que resultó en un Índice de Condición del Pavimento (PCI) de 28, categorizando este segmento como en condiciones deficientes.

Figura 72. Grieta longitudinal en la unidad de muestreo 10 (Abscisa: 1+080 / 1+120)

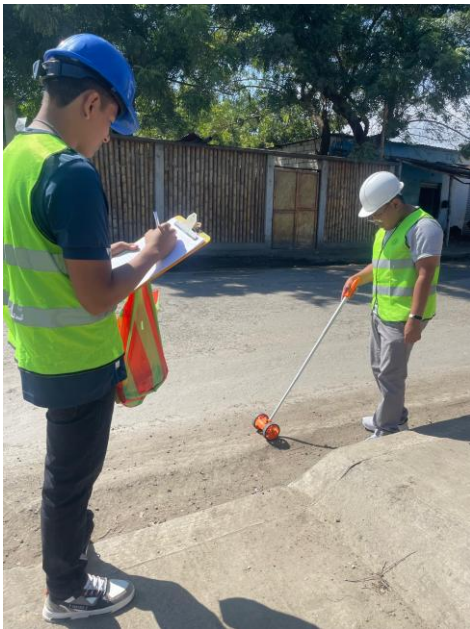
En la unidad de muestreo 11, se detectan seis clases de fallas, siendo las más graves la grieta de borde, la piel de cocodrilo y el pulido de agregados, todos ellos con niveles de gravedad elevados. Resalta que el 34,16 % del área examinada muestra desprendimiento de agregados de alta gravedad, lo que indica una considerable disminución de material superficial. Además, se observarán deformaciones estructurales tales como abultamientos y hundimientos, además de grietas transversales y longitudinales. El valor más alto deducido llegó a 62 puntos, registrándose cinco valores deducidos que superaban 2 ($q = 5$), lo que forzó a implementar el procedimiento de corrección correspondiente. El valor máximo deducido corregido (VDC) alcanzó los 95, lo que resultó en un Índice de Condición del Pavimento (PCI) de 5, categorizando a este segmento como en estado de fallo.

Figura 73. Piel de cocodrilo de severidad alta en la unidad de muestreo 11 (Abscisa: 1+200 / 1+240)
