**UNIVERSIDAD POLITÉCNICA SALESIANA**  
**SEDE CUENCA**  
**CARRERA DE INGENIERÍA CIVIL**

**ANÁLISIS FUNCIONAL COMPARATIVO A TRAVÉS DEL MÉTODO PCI DE LA  
VÍA ENRIQUE ARIZAGA TORAL DE LA CIUDAD DE CUENCA EN ECUADOR,  
MEDIANTE EL PROCEDIMIENTO CONVENCIONAL Y FOTOGRAMETRÍA**

Trabajo de titulación previo a la obtención del  
título de Ingeniero Civil

AUTOR: BYRON JAVIER VERDUGO QUITO

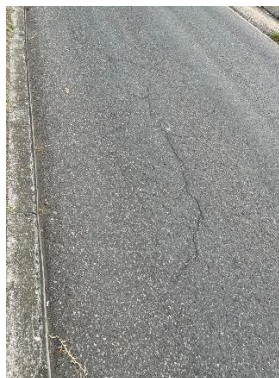
*Figura 3. Fisura longitudinal.*

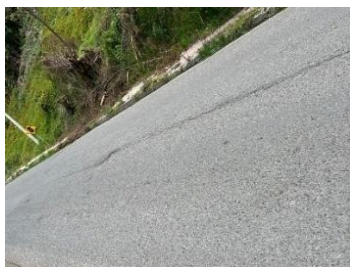
*Figura 5. Fisura longitudinal en junta de construcción*

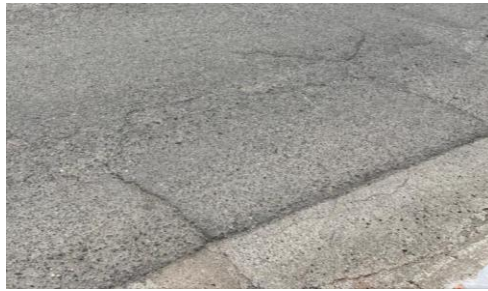
*Figura 7. Fisura en medialuna*

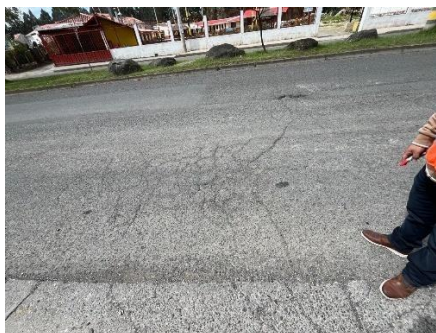
*Figura 10. Piel de cocodrilo*

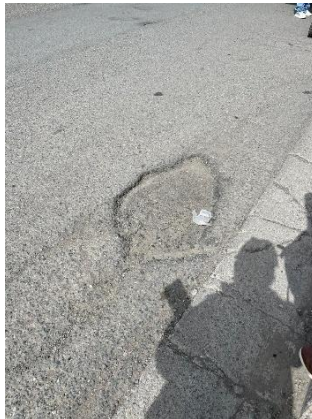
*Figura 14. Descascaramiento*

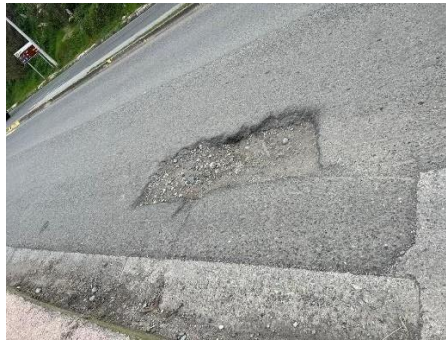
*Figura 15. Bache*

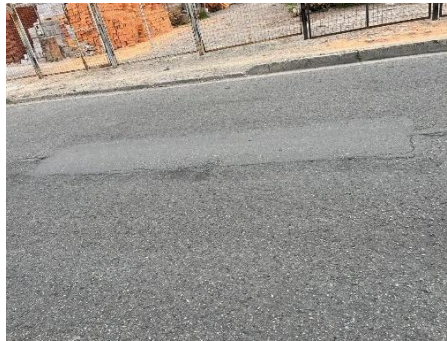
*Figura 16. Parche*

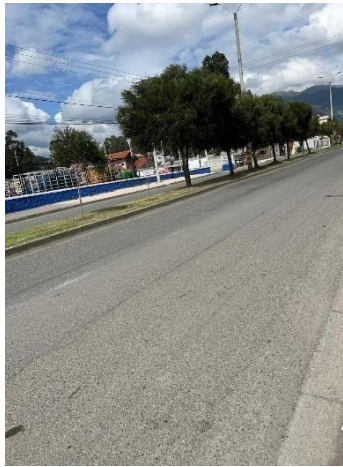
*Figura 17. Desgaste superficial*

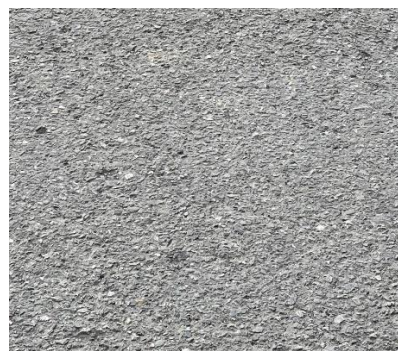
*Figura 19. Pulimento del agregado*

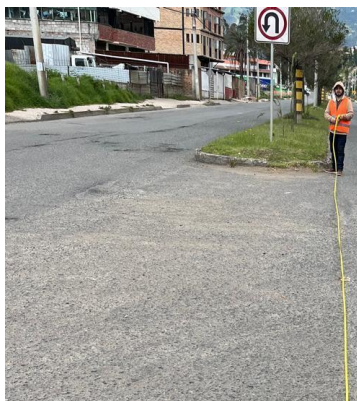
*Figura 24. Afloramiento de finos*

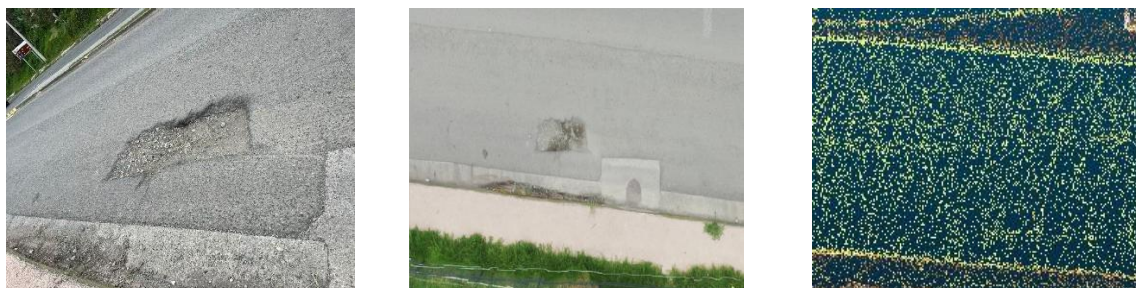
*Figura 37. Comparación de la falla de la abscisa 1+980 – 2+000*

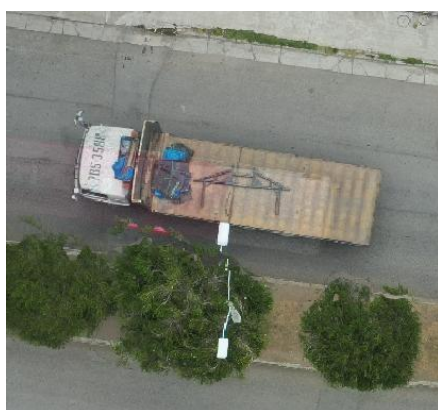
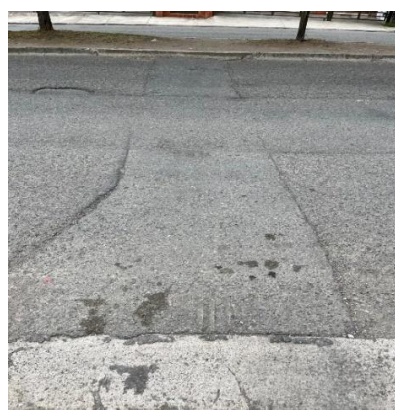
*Figura 38. Comparación de pérdida de información por obstrucción vehicular, tramo 19.*

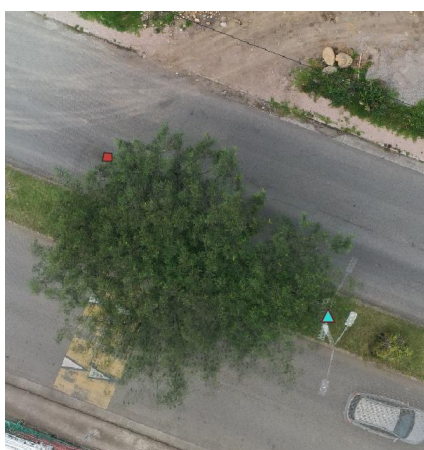
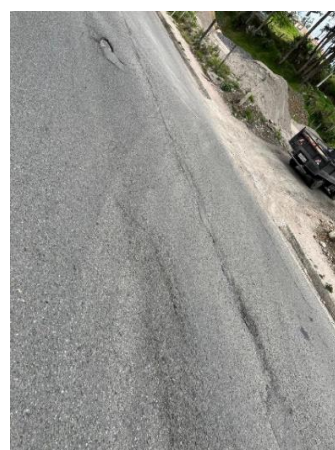
*Figura 39. Comparación de pérdida de información por obstrucción de vegetación, tramo 82.*
