**UNIVERSIDAD POLITÉCNICA SALESIANA
SEDE CUENCA
CARRERA DE INGENIERÍA AUTOMOTRIZ**

**PROPUESTA DE UN PROCESO DE EVALUACIÓN ESTRUCTURAL NO
DESTRUCTIVA PARA LA COMPARACIÓN DE CHASIS TUBULARES DE KARTING,
BASADO EN LINEAMIENTOS DE NORMAS ISO**

Trabajo de titulación previo a la obtención del
título de Ingeniero Automotriz

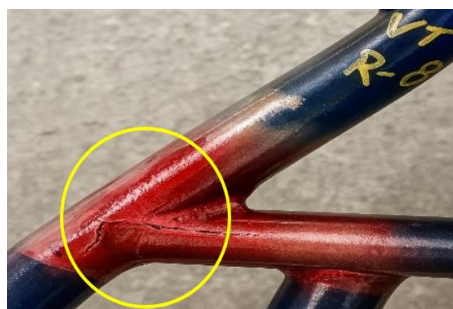
Figura 42.- Junta A-8 (inferior) con porosidad y falta de fusión evidenciada (VT-R)

Nota. Porosidad visible en zona de carga, asociada a falta de fusión. Fuente: (Autores)

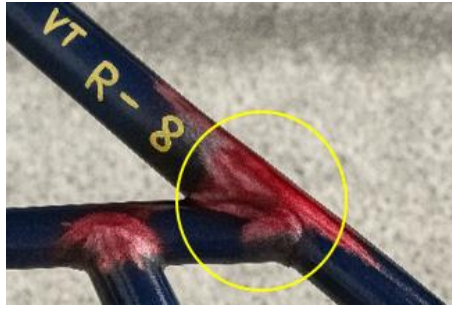
Figura 43.- Junta B-8 (superior) con indicios de porosidad y falla de fusión (VT-R)

Nota. Defecto combinado evidenciado visualmente en la zona de asiento. Fuente: (Autores)

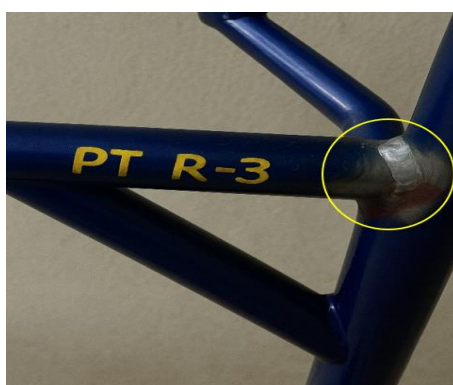
Figura 45.- Junta A-3 (inferior) con porosidad detectada por líquidos penetrantes (PT)

Nota. Indicios de microporosidad identificados durante la inspección. Fuente: (Autores)

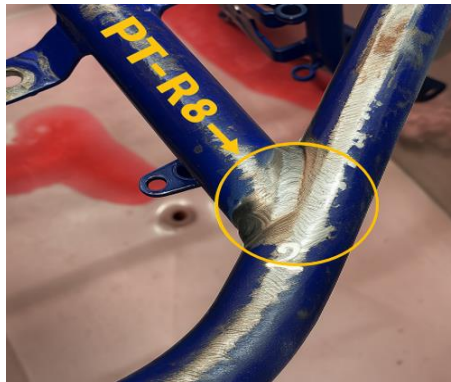
Figura 50.- Junta B-8 (superior) con indicios de porosidad y falta de fusión (PT)

Nota. Fisura expuesta por penetrante en zona con defectos mixtos. Fuente: (Autores)

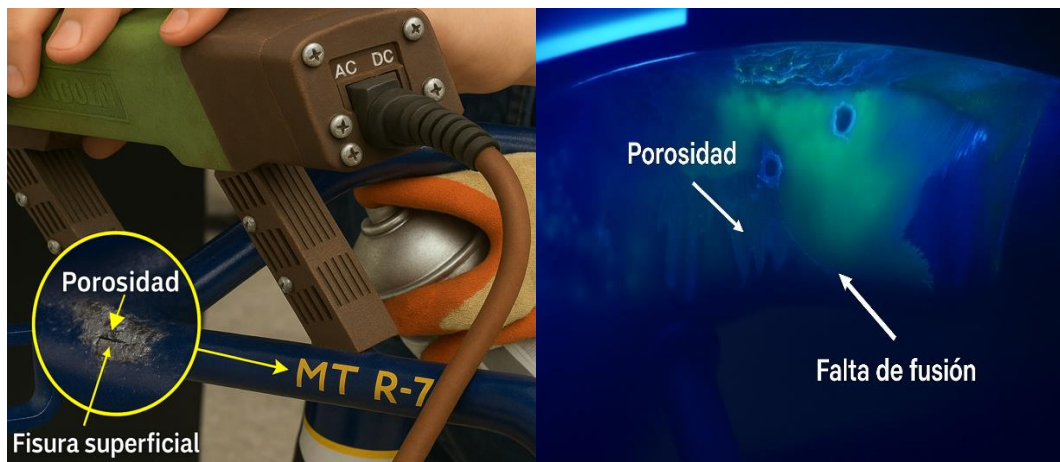
Figura 52.- Inspección con yugo magnético en la junta A-7 (inferior)

Nota. Presencia de poros y fisura superficial por indicación lineal. Fuente: (Autores)

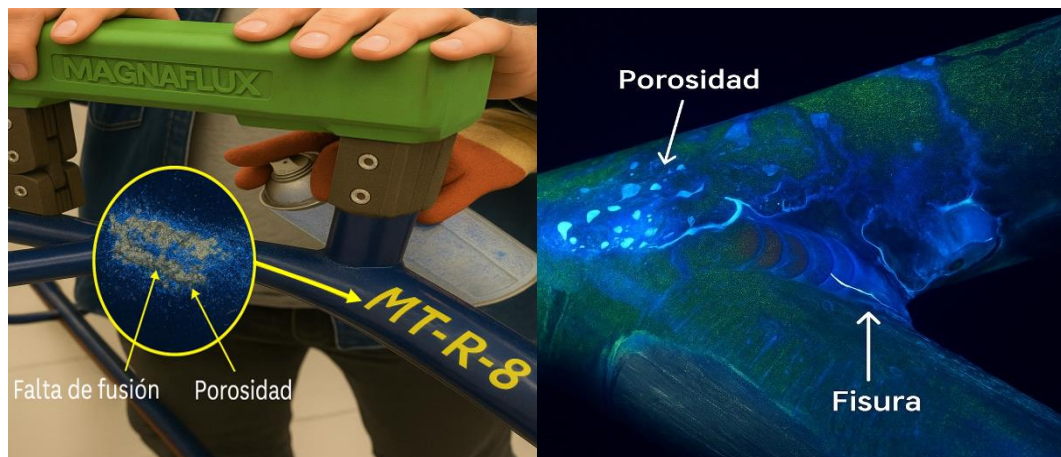
Figura 53.- Aplicación de partículas sobre junta B-8 (superior) con yugo magnético

Nota. Falta de fusión y porosidad por fuerte indicación magnética. Fuente: (Autores)

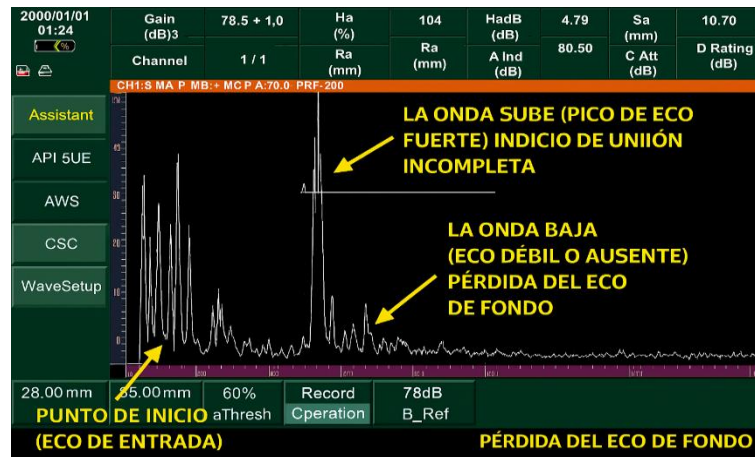
Figura 55.- Señal ultrasónica en A-1 y B-1 con indicio de unión incompleta

Nota. Eco intenso indica unión incompleta. Fuente: (Autores)

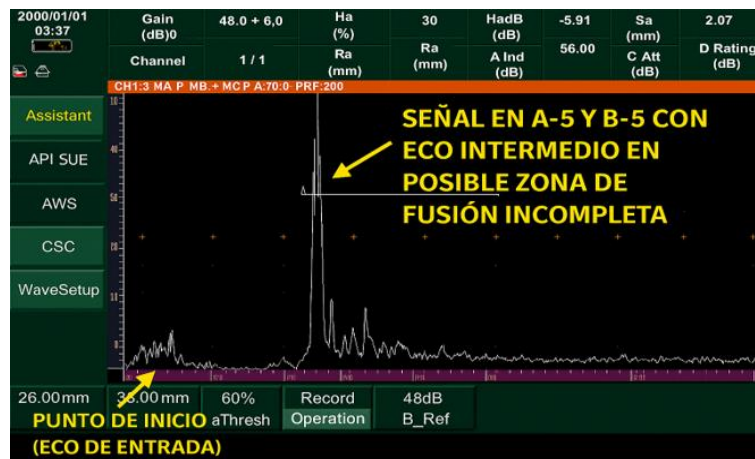
Figura 59.- Señal en A-5 y B-5 con eco intermedio en posible zona de fusión incompleta

Nota. Respuesta acústica irregular indicando defecto en la unión. Fuente: (Autores)

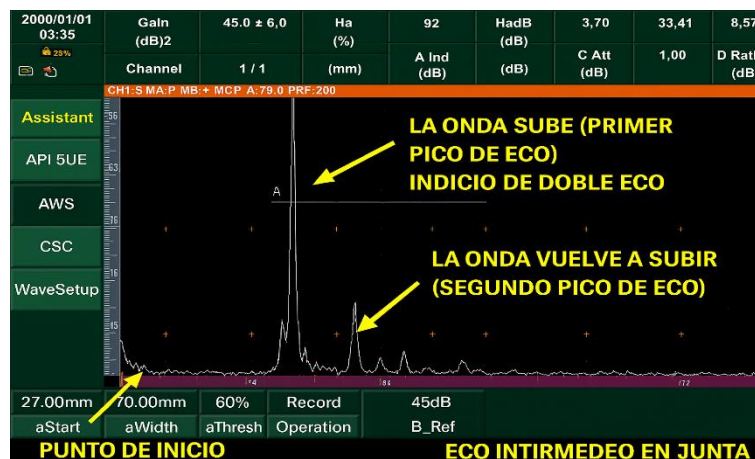
Figura 60.- Registro en A-6 y B-6 con doble eco en zona de inspección estructural

Nota. Señales consecutivas asociadas a discontinuidades internas. Fuente: (Autores)

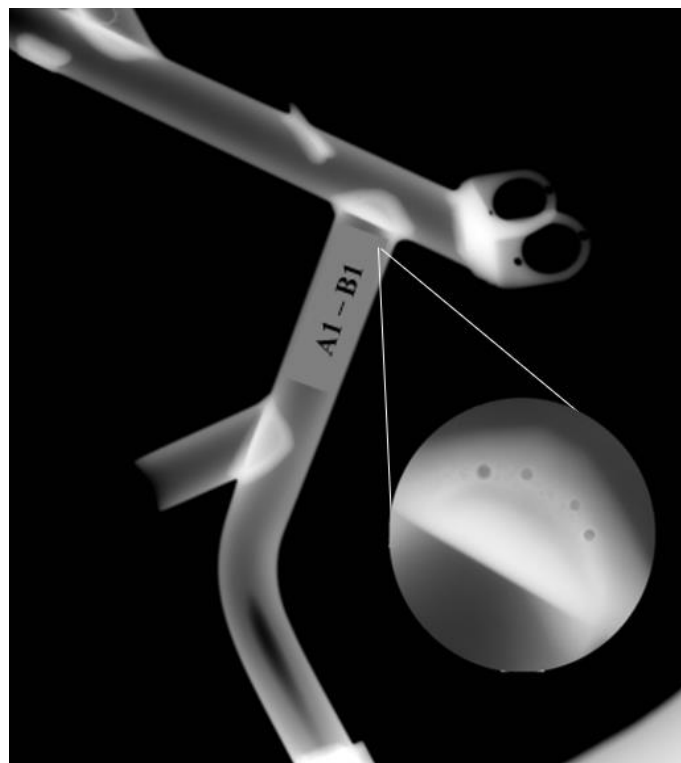
Figura 65.- Evaluación radiográfica de la unión mostrando porosidad

Nota: Evidencia detectada por porosidad en el área A1-B1 del chasis. Fuente: (Autores)

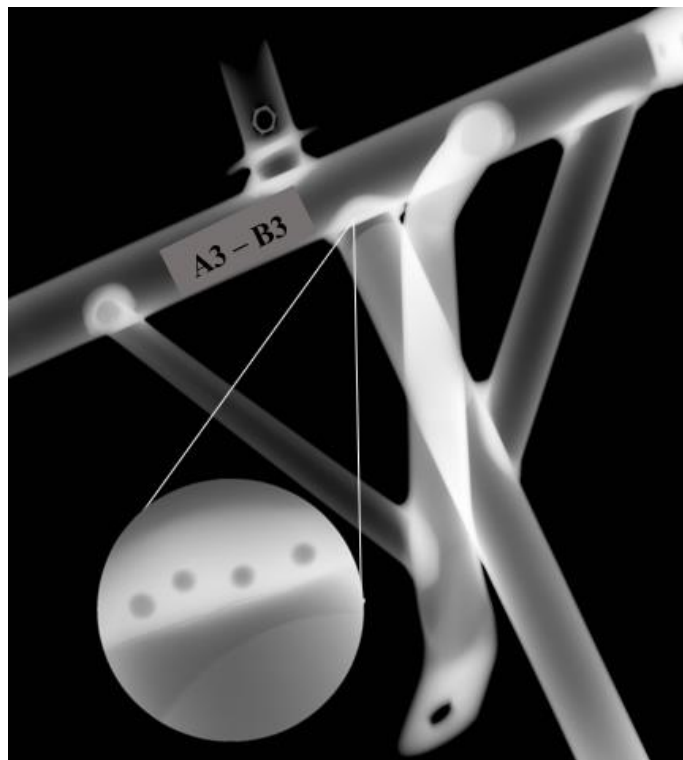
Figura 67.- Evaluación radiográfica de la unión con presencia de poros y fisura

Nota: Indicios de porosidad alineada y fisura en el área A3-B3 del chasis. Fuente: (Autores)

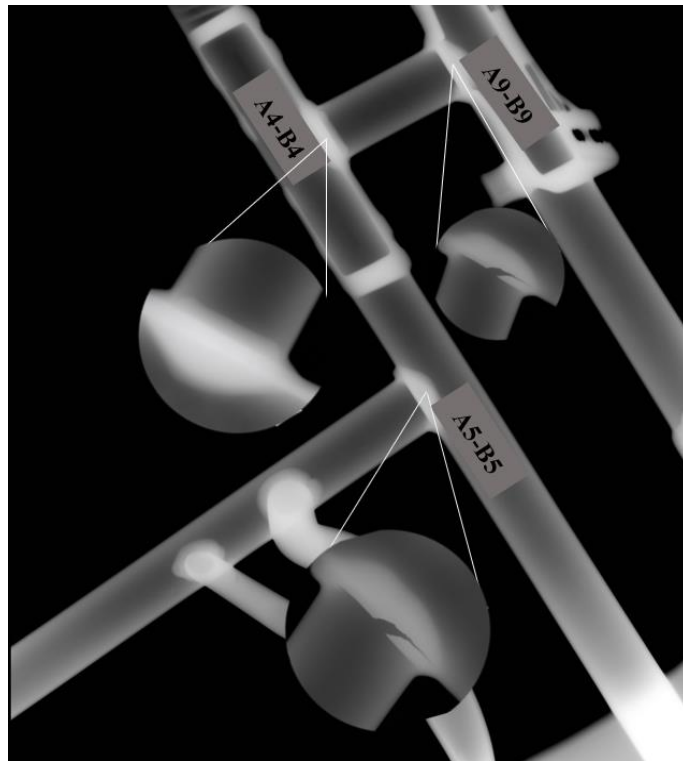
Figura 68.- Vista posterior del chasis con presencia de falta de fusión en uniones múltiples

Nota. Falta de fusión en las zonas A5-B5 y A9-B9. Fuente: (Autores)

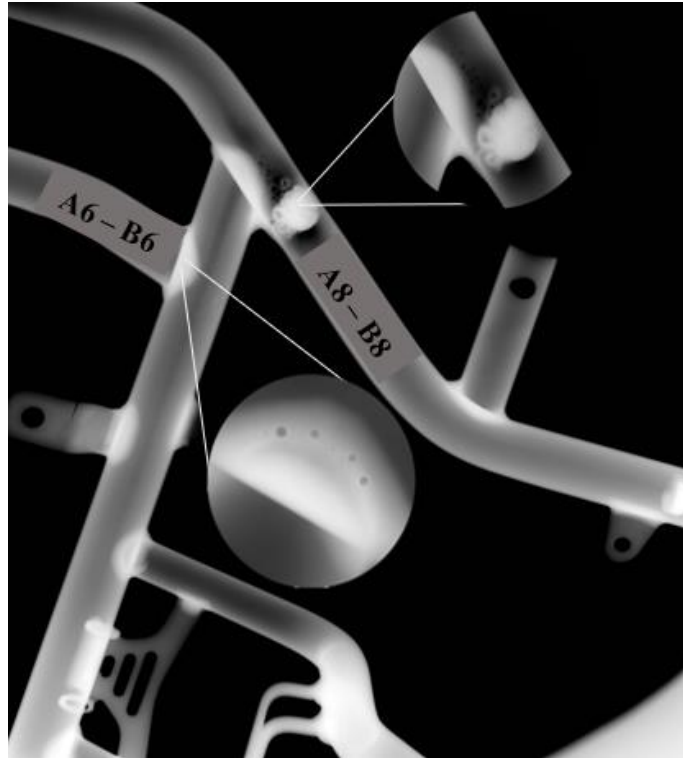
Figura 70.- Evaluación radiográfica con presencia de porosidad, fisura y falta de fusión

Nota: Presencia de porosidad y mordedura en A6-B6 ; Porosidad, fisura y falta de fusión en A8-B8. Fuente: (Autores

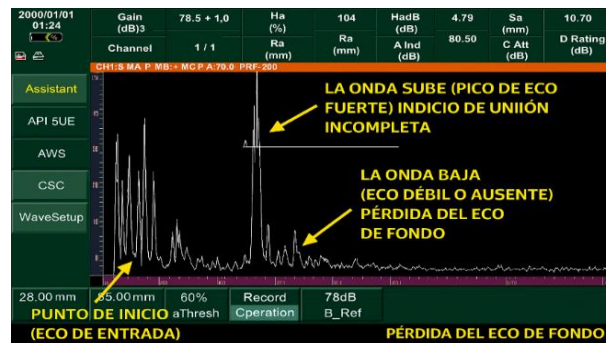
Figura 144.- Resultado tras inspección ultrasónica

Nota: Visualización de eco intenso indica unión incompleta. Fuente: (Autores)

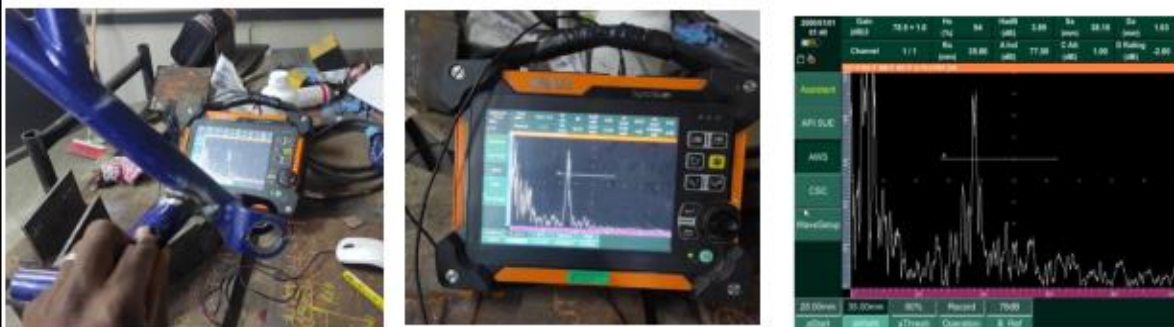
INSPECCIÓN UT: INSPECCIÓN JUNTAS SOLDADAS

INSPECCIÓN, DEFECTO DETECTADO EN LA RAIZ. FALTA DE FUSIÓN. **REPARAR**
