UNIVERSIDAD POLITÉCNICA SALESIANA

**EVALUACIÓN PATOLÓGICA Y DIAGNÓSTICO ESTRUCTURAL DE UNA VIVIENDA
UNIFAMILIAR DE HORMIGÓN ARMADO CONSTRUIDA EN EL SECTOR JUAN
MONTALVO GUAYAQUIL**

Trabajo de titulación previo a la obtención del
Título de Ingeniería Civil

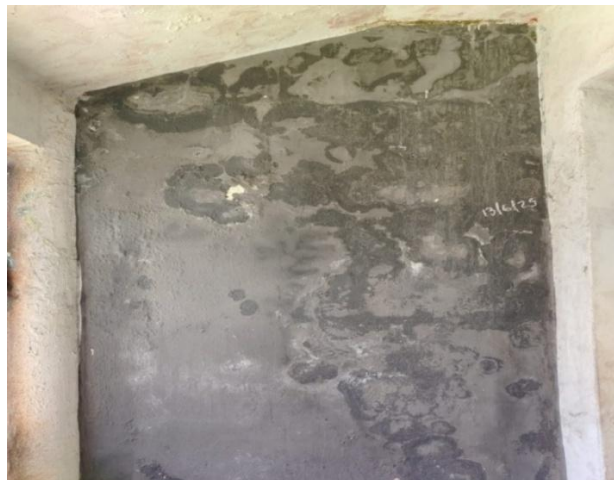
Ilustración 28 Humedad

Tabla 6 FICHA DE INSPECCIÓN 1

FECHA: 2/11/2025		INSPECTOR: Francisco Alexander Davila Galan Mayra Alejandra Prieto Maldonado	
UBICACIÓN	Cooperativa Juan Montalvo	TIPO DE ESTRUCTURA	Hormigón armado
ELEMENTO INSPECCIONADO	Muro interior con recubrimiento/enlucido	CONDICIÓN GENERAL	Humedad evidente
TIPO DE DAÑO	Manchas por humedad	SEVERIDAD	Afecta un área amplia del paño, pero no se observan desprendimientos
DIMENSIONES DEL DAÑO	Aproximadamente 70–90% del paño presenta manchado por humedad	CAUSA PROBABLE	Humedad por falta de impermeabilización
NORMATIVA APLICADA	ACI 201.1R / ACI 562 / NEC-SE-HM

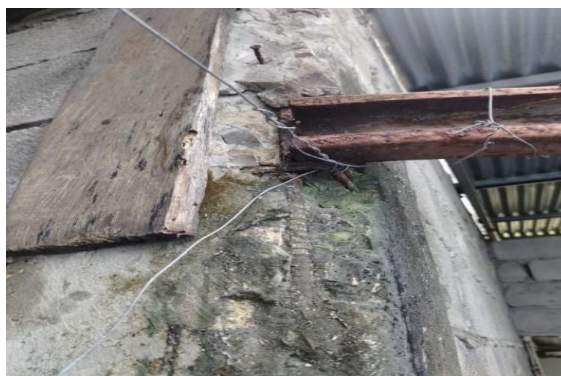
Ilustración 29 Corrosión

Tabla 7 FICHA DE INSPECCIÓN 2

FECHA:	2/11/2025	INSPECTOR:	Francisco Alexander Davila Galan Mayra Alejandra Prieto Maldonado
UBICACIÓN:	Cooperativa Juan Montalvo	TIPO DE ESTRUCTURA:	Hormigón armado
ELEMENTO INSPECCIONADO:	Columna de hormigón armado con elemento metálico empotrado (viga/perfil de acero)	CONDICIÓN GENERAL:	La columna presenta deterioro superficial, humedad persistente, manchas verdosas
TIPO DE DAÑO:	Deterioro superficial del concreto por humedad	SEVERIDAD:	El daño afecta un elemento estructural (columna) comprometiendo la durabilidad y pudiendo generar pérdida de sección del acero y reducción de la capacidad resistencia
DIMENSIONES DEL DAÑO:	Área aproximada afectada: 0.20 m ² a 0.40 m ² , con mayor deterioro puntual en el interfaz concreto-acero.	CAUSA PROBABLE:	Ingreso de humedad Empotramiento o anclaje no diseñado estructuralmente
NORMATIVA APLICADA:	ACI 201.1R / ACI 562 / NEC-SE-HM

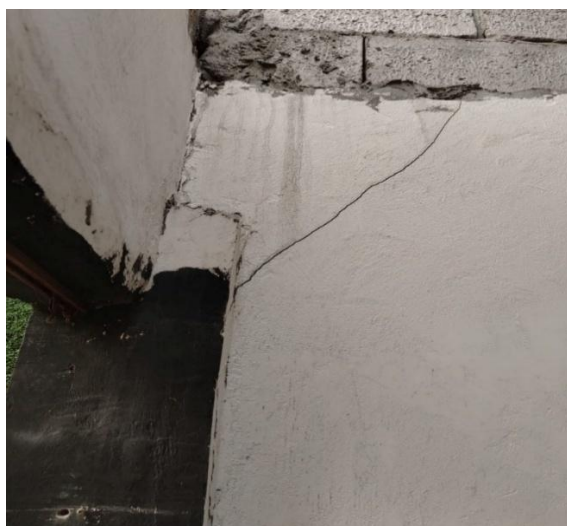
Ilustración 30 Fisura no estructural

Tabla 8 FICHA DE INSPECCIÓN 3

FECHA:	2/11/2025	INSPECTOR:	Francisco Alexander Davila Galan Mayra Alejandra Prieto Maldonado
UBICACIÓN:	Cooperativa Juan Montalvo	TIPO DE ESTRUCTURA:	Hormigón armado
ELEMENTO INSPECCIONADO:	Muro de cerramiento con recubrimiento (enlucido) adyacente a columna de hormigón armado	CONDICIÓN GENERAL:	Regular
TIPO DE DAÑO:	Fisura inclinada en el recubrimiento superficial del muro (fisura no estructural)	SEVERIDAD:	Media
DIMENSIONES DEL DAÑO:	Fisura con una longitud aproximada de 0.80 m a 1.20 m y abertura menor a 1 mm, distribuida de forma continua sobre el paño del muro	CAUSA PROBABLE:	Asentamiento diferencial de la edificación.
NORMATIVA APLICADA:	ACI 201.1R / ACI 562 / NEC-SE-HM

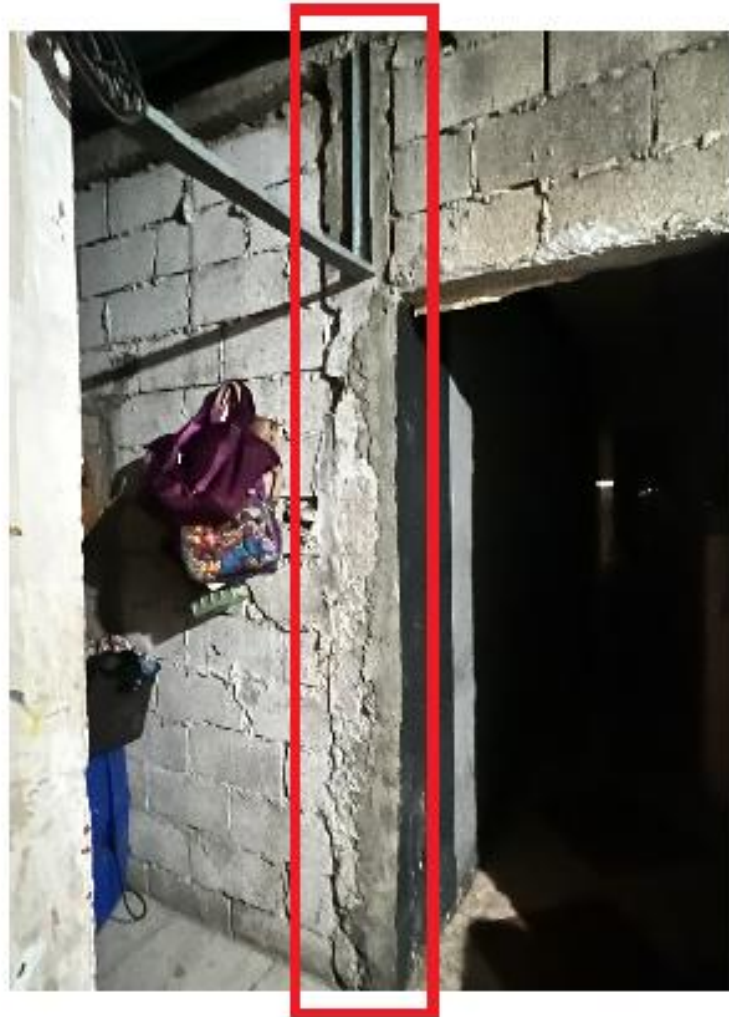
Ilustración 49 Columna Central

✚ Resistencia estimada: $\approx 128.8 \text{ kg/cm}^2$ (12.6 MPa)

La resistencia calculada para esta columna es considerablemente baja en comparación con los valores estándar de concreto utilizado en construcciones residenciales, que oscilan entre 18 y 21 MPa. Un bajo índice de rebote registrado evidencia una dureza superficial disminuida, lo que implica que se trata de un concreto con deficiencia en calidad mecánica, probablemente debido a una relación agua/cemento demasiado alto o a un mal proceso de curado durante su colocación.

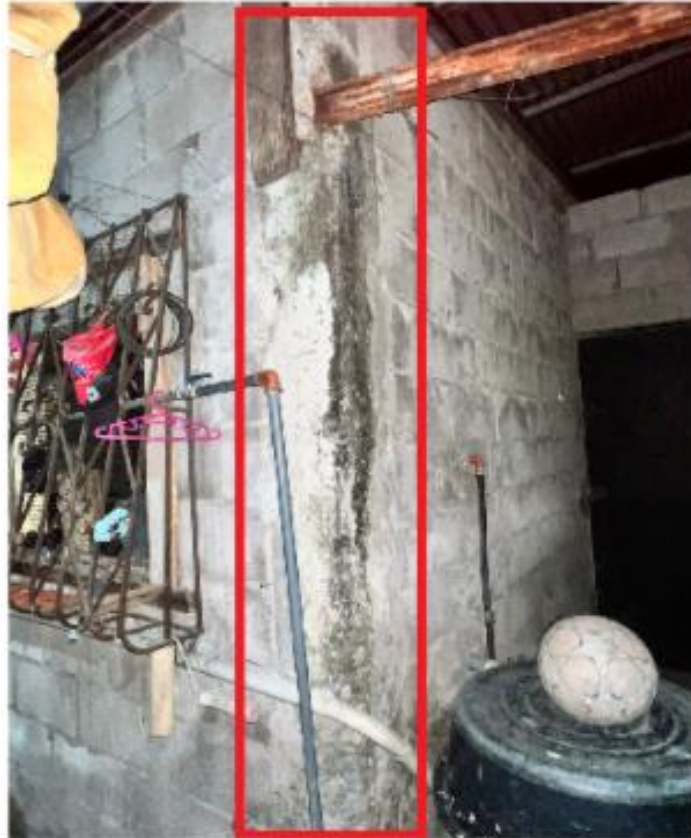
Ilustración 50 Columna Esquinera

Columna 2

- ✚ Índice de rebote promedio: $R \approx 29.9$
- ✚ Resistencia estimada: $\approx 223.5 \text{ kg/cm}^2$ (21.9 MPa)

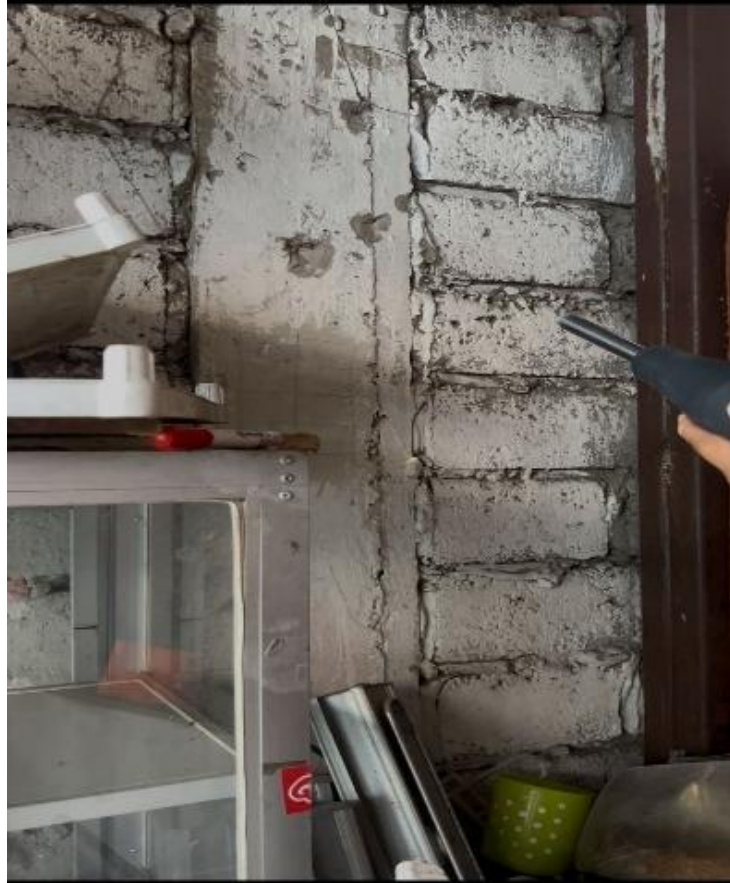
Ilustración 51 Columna Lateral

Columna 3

- ✚ Índice de rebote promedio: $R \approx 34.5$
- ✚ Resistencia estimada: $\approx 296.5 \text{ kg/cm}^2$ (29.1 MPa)

Esta columna presenta el mejor desempeño mecánico entre los elementos evaluados. Los altos valores de índice de rebote reflejan una alta dureza superficial, lo cual se asocia a un concreto de buena calidad, con adecuada dosificación y curado.

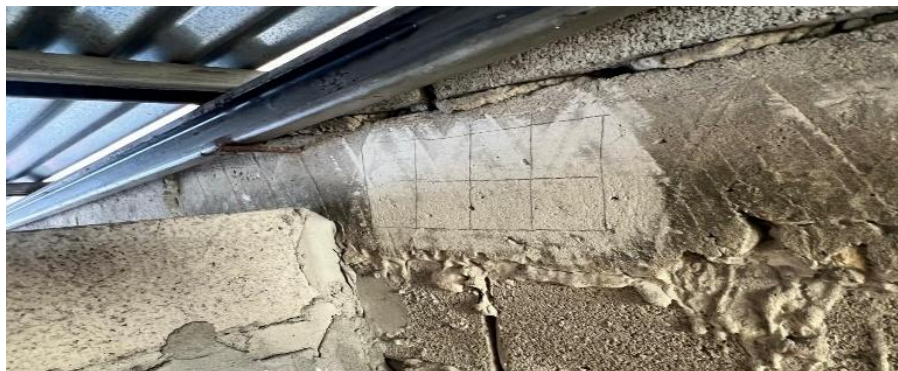
Ilustración 52 Viga 1

Viga 1: Resistencia estimada f'_c aproximadamente 16.30 MPa, con un rango de variación según el método de 12.05 a 20.54 MPa (concreto de resistencia baja a moderada, para fines de análisis estructural se considera el valor más cauteloso);

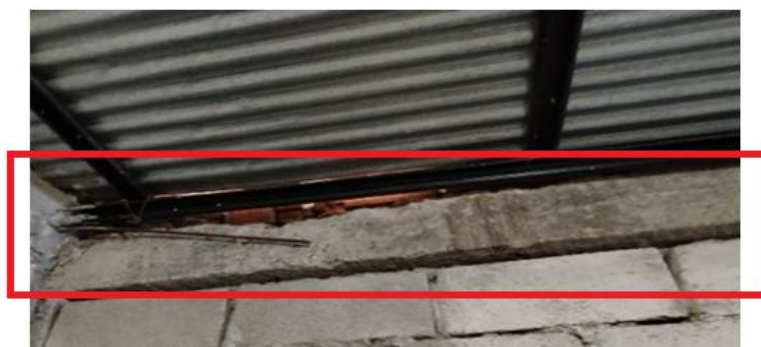
Ilustración 53 Viga hormigón pobre

Viga 2: Se registraron índices de rebote notablemente bajos (\bar{R} aproximadamente 15.9) sin correlaciones confiables con las curvas de referencia del equipo, lo que clasifica este concreto como de calidad deficiente, por lo tanto, no se le puede asignar un valor de resistencia, destacándose como el elemento más crítico de la evaluación.
