UNIVERSIDAD POLITÉCNICA SALESIANA

CARRERA INGENIERÍA CIVIL

**DIAGNÓSTICO DEL PAVIMENTO USANDO EL MÉTODO PCI EN LA VIAL 2,
DAULE – ECUADOR**

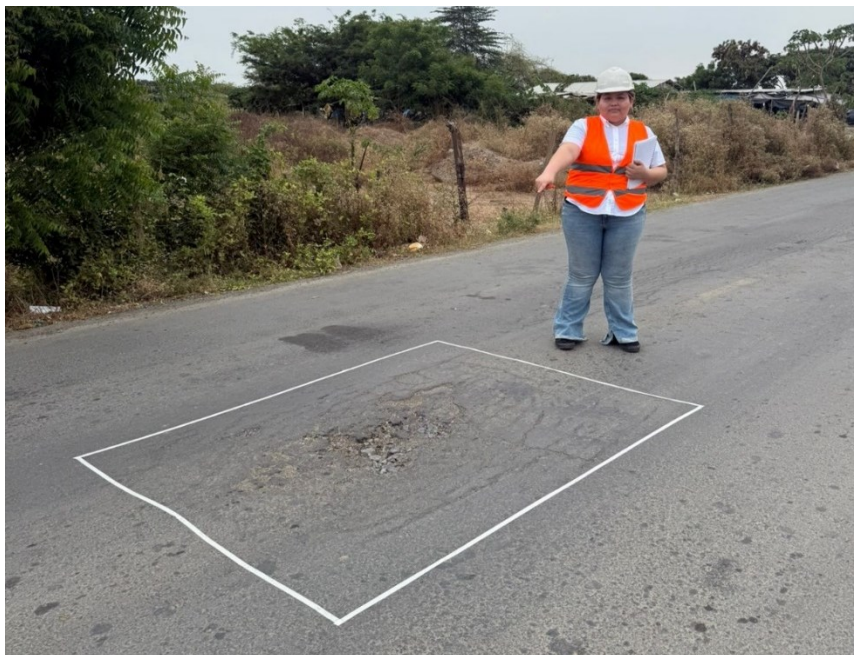
ILUSTRACIÓN 145: INSPECCIÓN VISUAL DE LAS FALLAS PRESENTES EN EL PAVIMENTO

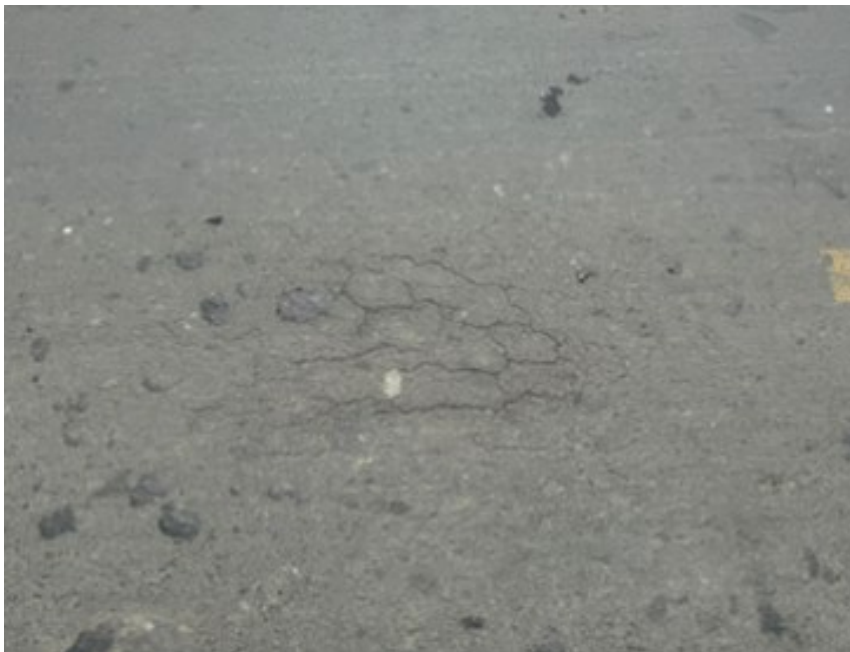
ILUSTRACIÓN 149: FALLA PIEL DE COCODRILO EN LA ABSCISA 0+200 Y 0+250

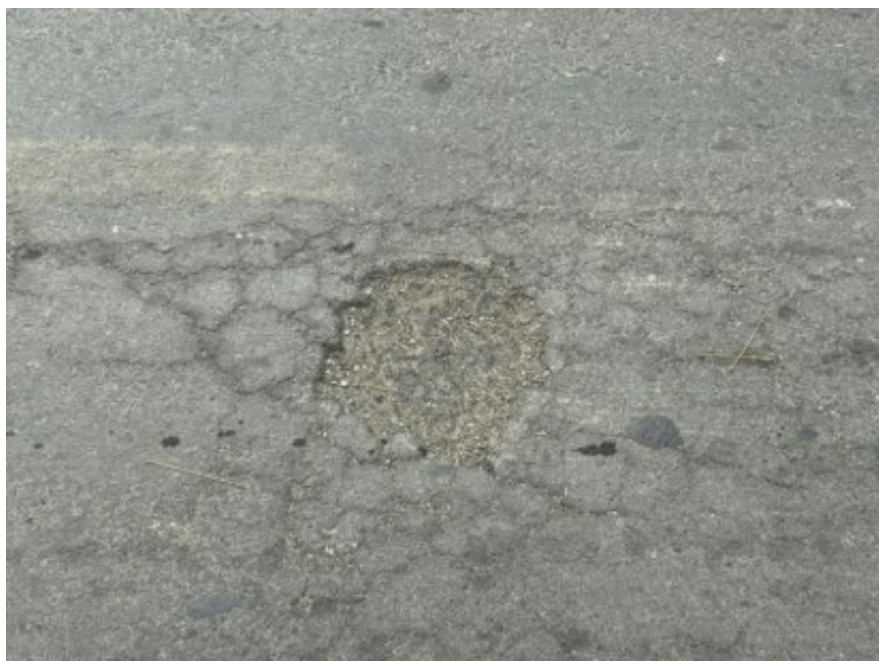
ILUSTRACIÓN 150: FALLA TIPO HUECO EN LA ABSCISA 0+300 Y 0+350

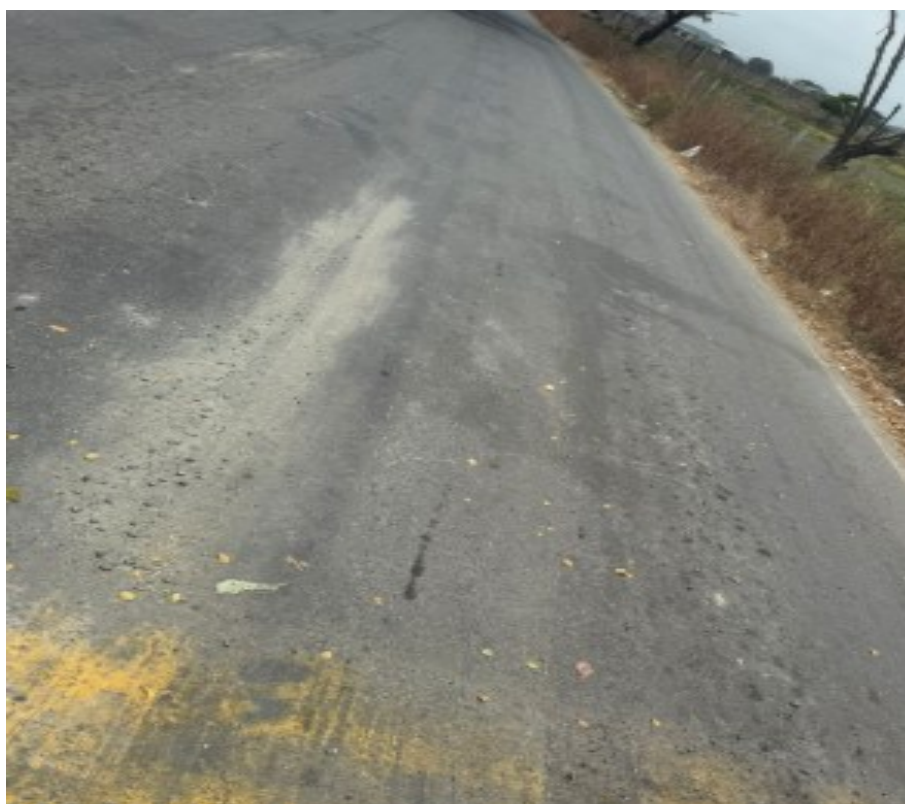
ILUSTRACIÓN 151: FALLA DE DESPRENDIMIENTO DE AGREGADOS EN LA
ABSCISA 0+850 Y 0+900

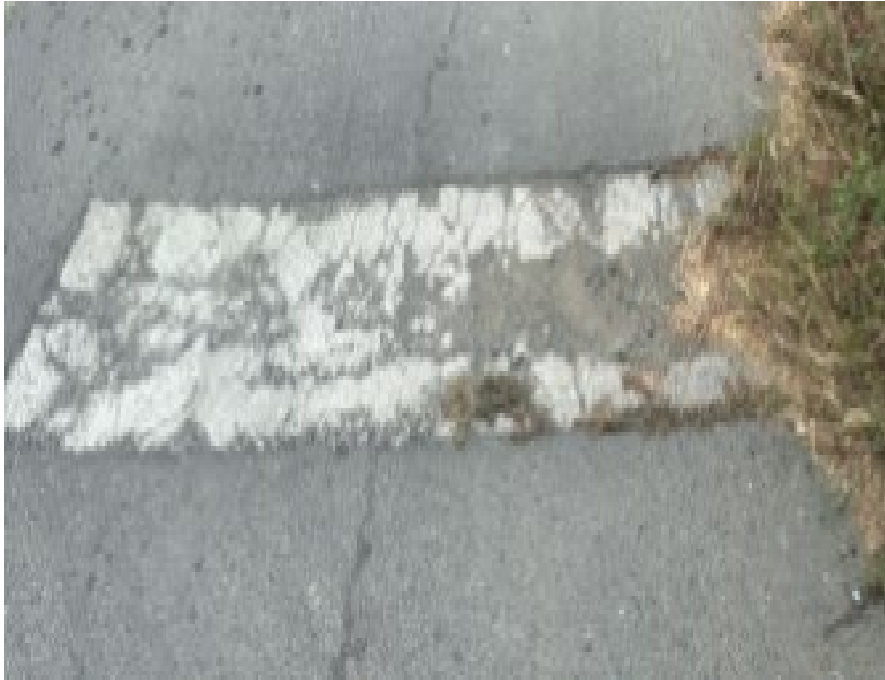
ILUSTRACIÓN 152: FALLA DE PARCHEO EN LA ABCSCISA 1+650 Y 1+700

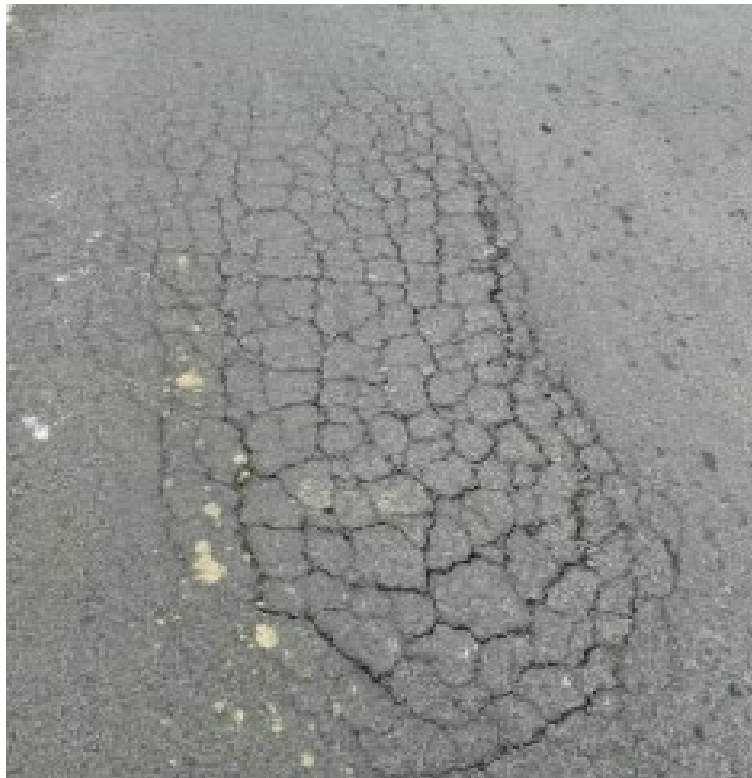
ILUSTRACIÓN 153: FALLA PIEL DE COCODRILO EN LA ABCSCISA 2+050 Y

2+100
