UNIVERSIDAD POLITÉCNICA SALESIANA
SEDE CUENCA
CARRERA DE INGENIERÍA AMBIENTAL

“EVALUACIÓN DE LA CONTAMINACIÓN DE LOS MICROPLÁSTICOS EN LAS
JUNTAS DE AGUA DE LOS CANTONES: GIRÓN, SANTA ISABEL, CAMILO PONCE
ENRÍQUEZ, NABÓN, OÑA, PUCARÁ Y SAN FERNANDO”

Trabajo de titulación previo a la obtención
del título de Ingeniero Ambiental

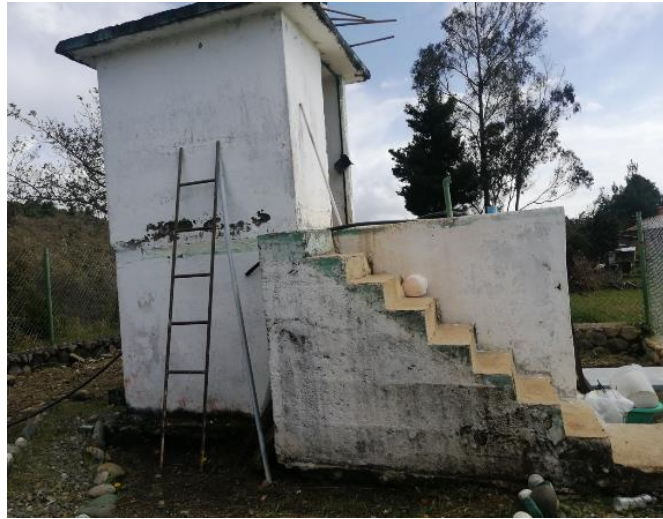
*Figura 13 Presencia de residuos plásticos en la planta de tratamiento de agua potable
La Paz.*

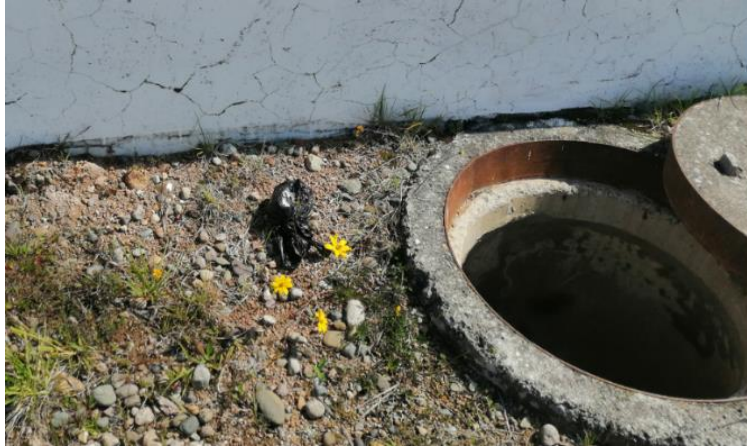
Figura 17 Bolsas plásticas presentes en la planta grande de tratamiento de agua potable del cantón Nabón.

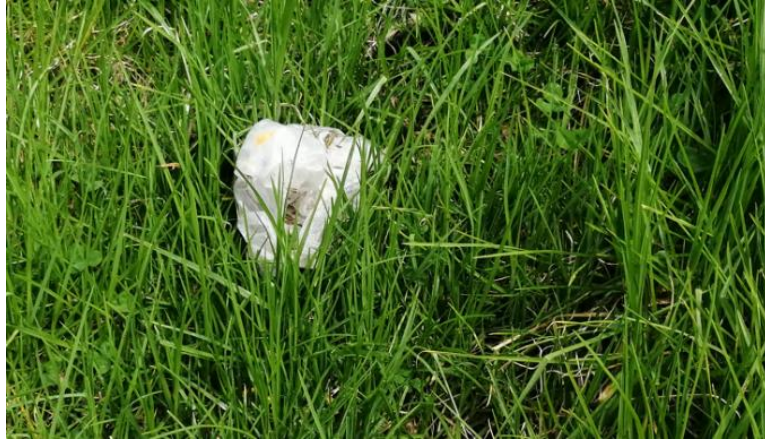
Figura 22 Presencia de Plásticos en la Planta de Tratamiento de Agua Potable Pucunla.

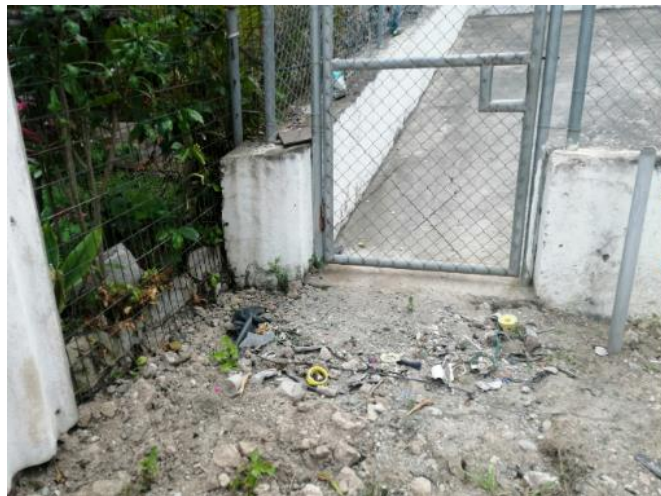
Figura 24 Presencia de Microplásticos en los Exteriores de la Planta de Tratamiento de Agua Potable de la Cooperativa Lentaj.

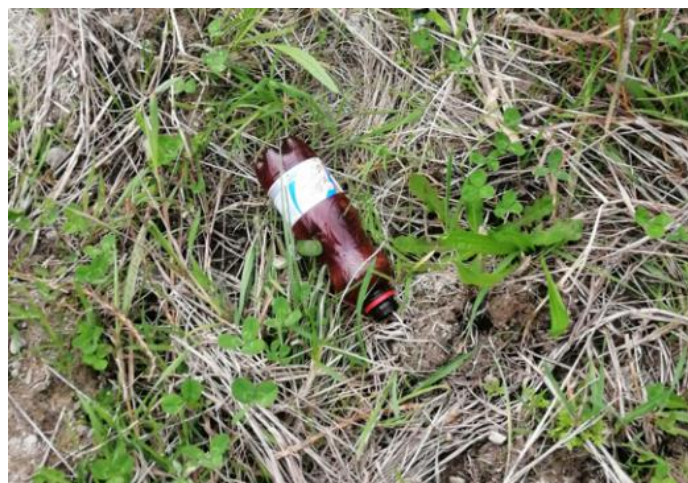
Figura 26 Presencia de Plásticos Posibles Generadores de Microplásticos en la Planta de Tratamiento de Santa Teresita

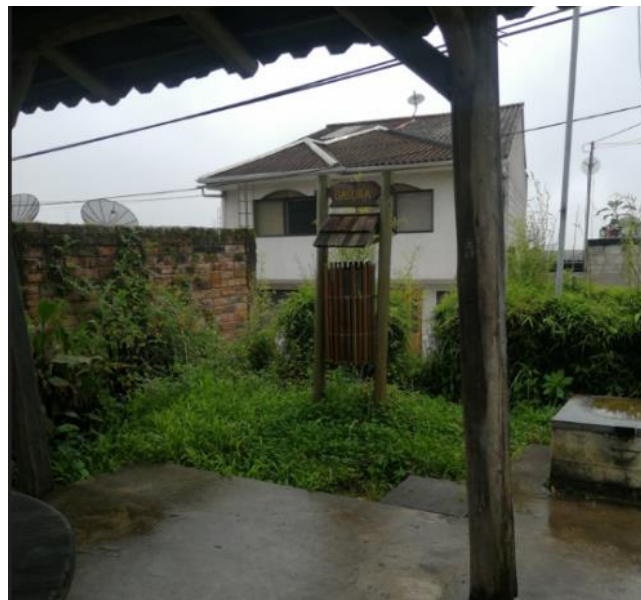
Figura 28 Basurero ubicado Cerca del Tanque de Reserva de Agua de la Planta de Tratamiento de Agua Potable Ma. Auxiliadora.

En la planta de tratamiento de agua potable María Auxiliadora capta el agua de vertiente lo que se verifica con la ausencia de microplásticos en la captación, sin embargo al encontrarse la planta dentro del casco urbano y junto a una vía principal donde se pudo evidenciar la presencia de fundas y botellas plásticas mismas que con el tiempo se degradan y por acción del viento se depositan dentro de las instalaciones de la planta por lo que se encontró presencia de tereftalato de polietileno tanto en la planta como en la red éste plástico es propio de envases de bebidas.

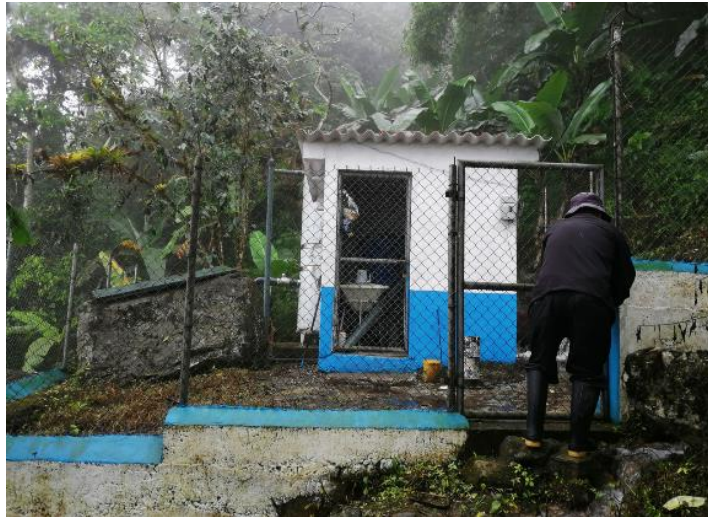
Figura 39 Planta de Tratamiento de Agua Potable de la Junta Administrativa de Agua Potable Tendales.

La planta de tratamiento de agua potable perteneciente a la junta Administradora de Agua Potable Tendales, se encuentra en la parroquia Pucará, sus coordenadas son 665879,93;9637028. La cual capta agua de una vertiente, la planta se dedica a la purificación a través de los procesos de cloración y filtración, la distribución del recurso hídrico para cualquier tipo de uso sea doméstico o industrial se realiza por medio de tuberías PVC, el cloro almacenan en cisternas plásticas. Aproximadamente son 315 usuarios registrados, es decir 315 familias se benefician del agua que se trata en este lugar. La planta se encuentra en medio de viviendas por lo que en el exterior de la planta pudimos encontrar residuos plásticos, esta planta está ubicada en una de las entradas principales al cantón Pucará por lo que creemos que puede existir microplásticos provenientes de los neumáticos de los automóviles que transcurren todos los días cerca de la planta de tratamiento, también se encuentran recipientes de plástico, fundas plásticas, tubos PVC posibles generadores de microplásticos. El clima por lo general en este cantón es cálido lo cual es un factor que influye directamente y con frecuencia en la degradación de plásticos y obviamente a la formación de microplásticos en este lugar.

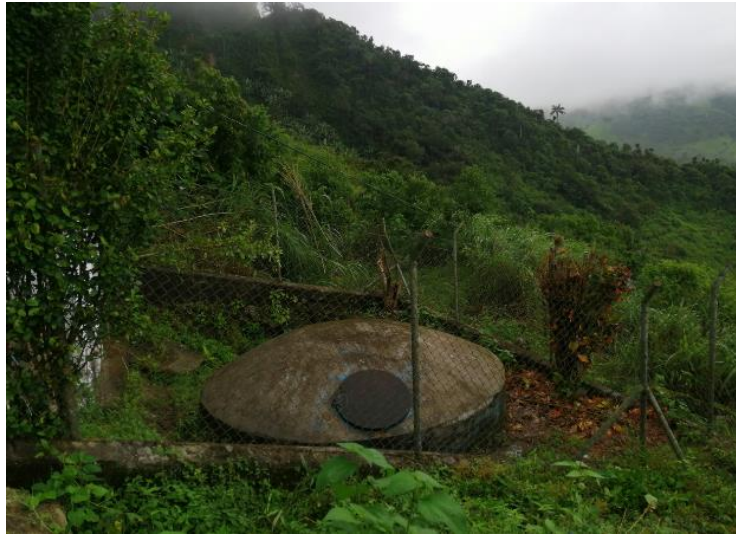
Figura 41 Planta de Tratamiento de Agua Potable que pertenece a la JAAP San Sebastián

La planta de tratamiento de agua potable perteneciente a la junta Administradora de Agua San Sebastián, se encuentra en la parroquia Pucará, sus coordenadas son 673129,53;9641315, capta agua de una vertiente, la planta se dedica a la purificación a través solo del proceso de cloración, la distribución del recurso hídrico para cualquier tipo de uso sea doméstico o industrial se realiza por medio de tuberías PVC. Aproximadamente son 200 usuarios registrados, es decir 200 familias que se benefician del agua que se trata en este lugar. La planta se encuentra en medio de las montañas lo que hace que la presencia de microplásticos sea baja. El clima por lo general en este cantón es cálido lo cual es un factor que influye directamente y con frecuencia en la degradación de plásticos y obviamente a la formación de microplásticos en este lugar.

114			Tanque de Almacenamiento	Polietileno clorado 36%		
115			Salida	Tereftalato de polietileno		
116	Púcara	San Sebastian	fuelle de agua, vertientes.	Polietileno clorado 36%	Agrícola y ganadera	La distribución se realiza por tuberías de PVC, se notó deterioro de los tanques, óxido y musgo.
117			Tanque de Almacenamiento	Tereftalato de polietileno		
118			Salida	Tereftalato de polietileno		
119	Púcara	Pindo	fuelle de agua, vertientes.(entrada)	Polietileno clorado 36%	Agrícola y ganadera	Se realiza la distribución del agua por medio de tuberías PVC, el cloro se almacena en cisternas plásticas, alta presencia de residuos plásticos por encontrarse junto a la vía a El Oro y un alto deterioro de instalaciones con musgo y óxido.

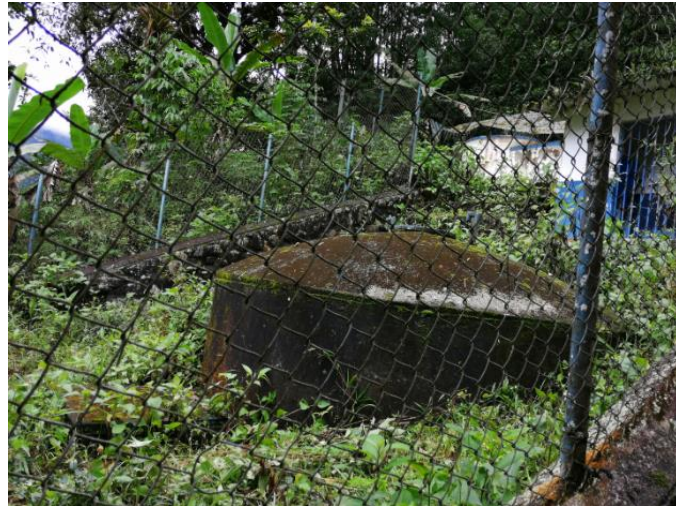
Figura 42 Planta de Tratamiento de Agua Potable que pertenece a la JAAP Pindo.

La planta de tratamiento de agua potable perteneciente a la junta Administradora de Agua Pindo, se encuentra en la parroquia Pucará, sus coordenadas son 674082,03;9648458, capta agua de una vertiente, la planta se dedica a la purificación a través de los procesos de cloración y filtración, la distribución del recurso hídrico para cualquier tipo de uso sea doméstico o industrial se realiza por medio de tuberías PVC, el cloro se almacena en cisternas plásticas. Aproximadamente son 180 usuarios registrados, es decir 180 familias se benefician del agua que se trata en este lugar. La planta se encuentra en una montaña pero este tiene un camino por donde los habitantes caminan muy frecuentemente por lo que en el exterior de la planta se pudo encontrar residuos plásticos, esta planta está ubicada cerca de la vía que va a la provincia de El Oro por lo que se considera que puede existir microplásticos provenientes de los neumáticos de los automóviles que transcurren todos los días cerca de la planta, otra fuente de microplásticos que es evidente resaltar es que el tanque de almacenamiento de agua cruda está cubierta por una manta de origen plástico lo que la presencia de microplásticos es alta. El clima por lo general en este cantón es cálido lo cual es un factor que influye directamente y con frecuencia en la degradación de plásticos y obviamente a la formación de microplásticos.

En la planta de tratamiento de agua Pindo se encontró presencia de polietileno clorado 36% proveniente de tuberías en deterioro por la falta de mantenimiento en sus instalaciones.
