CARRERA DE INGENIERÍA AMBIENTAL

TRABAJO EXPERIMENTAL

**ESTUDIO DE LA INFLUENCIA DE LA VEGETACIÓN Y BOSQUE DE
RIBERA EN LA CALIDAD DEL AGUA DEL RÍO TOMBAMBA DE LA
CIUDAD DE CUENCA**

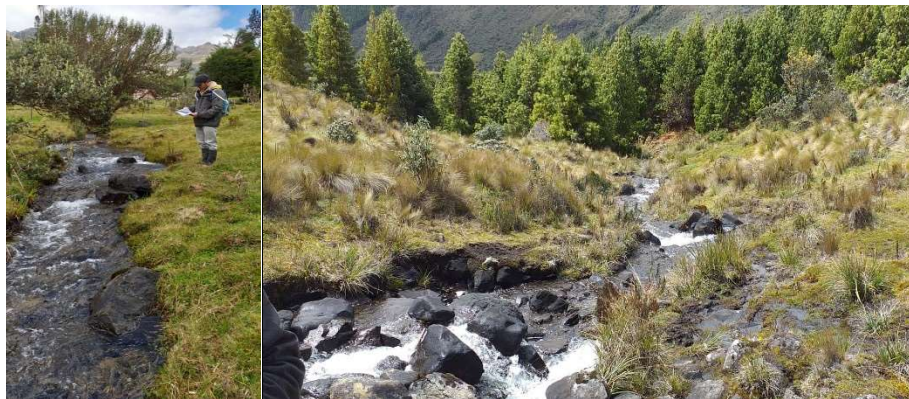
Punto 1.- Es el punto más alto de la cuenca a comparación de los otros puntos, se caracteriza por ser páramo, existe pequeñas zonas compuestas por arboles introducidos, anqué la mayoría del tramo evaluado tiene ausencia de bosque ripario.

Ilustración 1. Cobertura vegetal y bosque de ribera en el tramo 1, punto 0-1
Fuente. Autores,2020

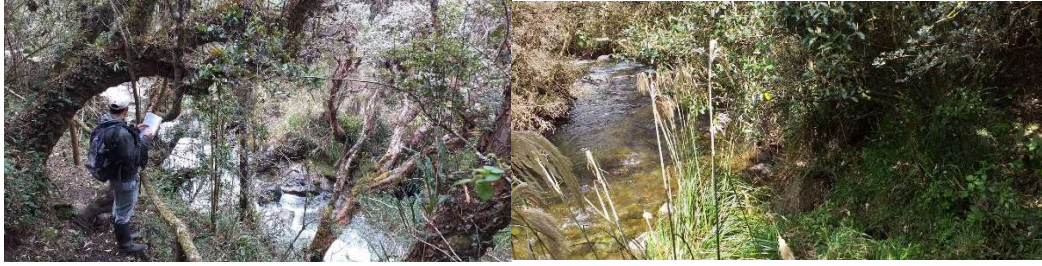
Punto 3.- Es el mejor punto en comparación a todos los demás puntos, contienen un alto porcentaje de densidad de árboles y arbustos riparios. Existe una vía de tercer orden a pocos metros del cauce, además las vías de primer o segundo orden se encuentran alejados del mismo.

Ilustración 3. Cobertura vegetal y bosque de ribera en el tramo 3, punto 2-3
Fuente. Autores, 2020

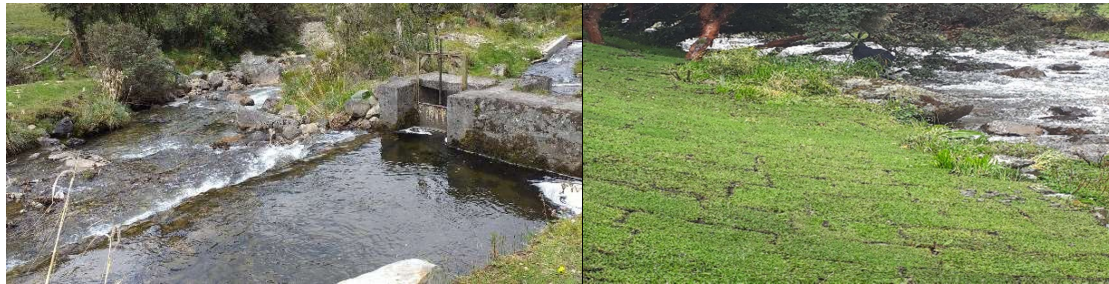
Punto 4.- Es el punto que menos bosque ripario posee, ya que se ha convertido en una zona turística, la deforestación en esta área es notoria, donde los árboles y arbustos se ha sustituido por césped, además de cultivar pasto para la ganadería y construir numerosas lagunas para la reproducción y crianza de trucha. Existe la presencia de vías de primer y tercer orden, acompañados de numerosas edificaciones de gran tamaño para acoger a los turistas que llegan a esta zona.

Ilustración 4. Cobertura vegetal y bosque de ribera en el tramo 4, punto 3-4
Fuente. Autores, 2020

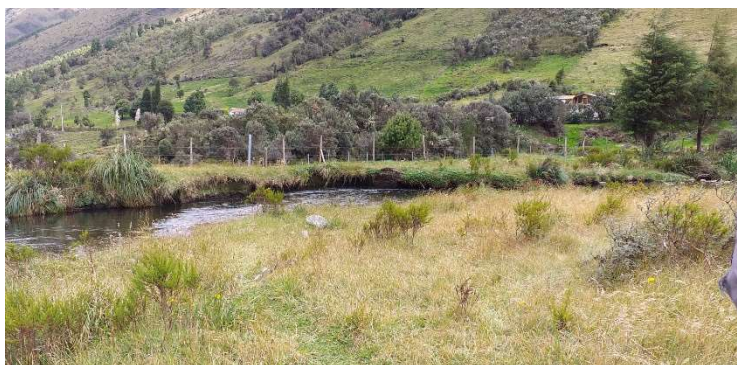
Punto 5.- A lo largo de este tramo se encuentra lugares que se dedican a la producción de trucha, acompañados de restaurantes. La vía principal se encuentra a pocos metros del cauce del río. La actividad ganadera también es uno de los factores a tomar en cuenta.

Ilustración 5. Cobertura vegetal y bosque de ribera en el tramo 5, punto 4-5
Fuente. Autores, 2020

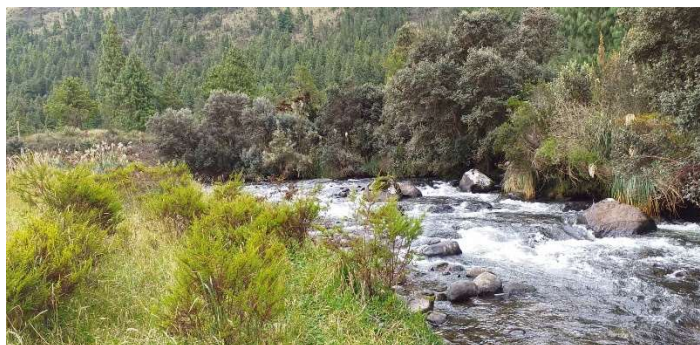
Punto 6.- La presencia de ganadería y la ausencia de la vegetación riparia es lo que caracteriza este punto. A pocos metros del río se encuentra la vía principal.

Ilustración 6. Cobertura vegetal y bosque de ribera en el tramo 6, punto 5-6
Fuente. Autores, 2020

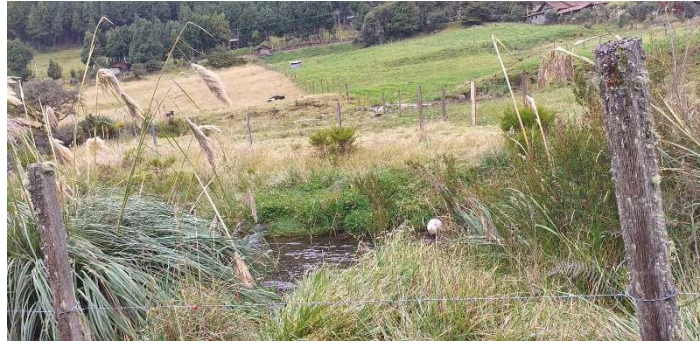
Punto 7.- La presencia de algunas lagunas utilizadas para la producción de trucha es notorio en este punto, al igual que la actividad ganadera. Los bosques de ribera sembrados son destruidos por los animales, esto se debe a que no existe alambrado en la zona de ribera.

Ilustración 7 Cobertura vegetal y bosque de ribera en el tramo 7, punto 6-7
Fuente. Autores, 2020

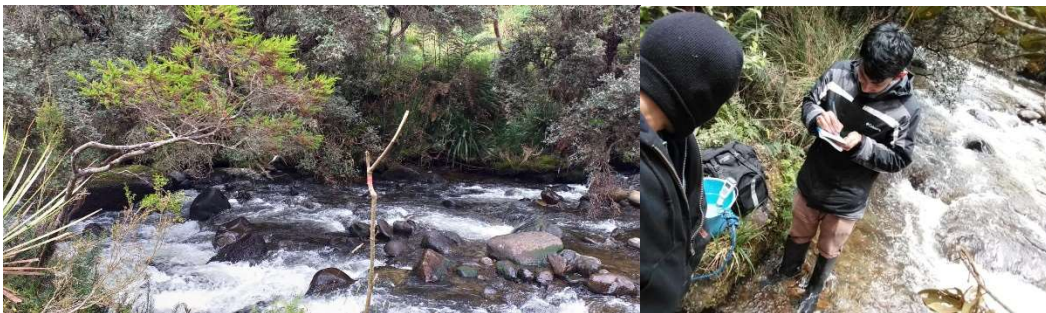
Punto 8.- Algunas partes es notoria la erosión del suelo que se da en la orilla, tomando en cuenta que no existe árboles o arbustos que ayuden a la dureza del mismo. El alambrado se encuentra en pésimo estado o en algunos lugares no existe, llegando a convertirse en un problema.

Ilustración 8. Cobertura vegetal y bosque de ribera en el tramo 8, punto 7-8
Fuente. Autores, 2020

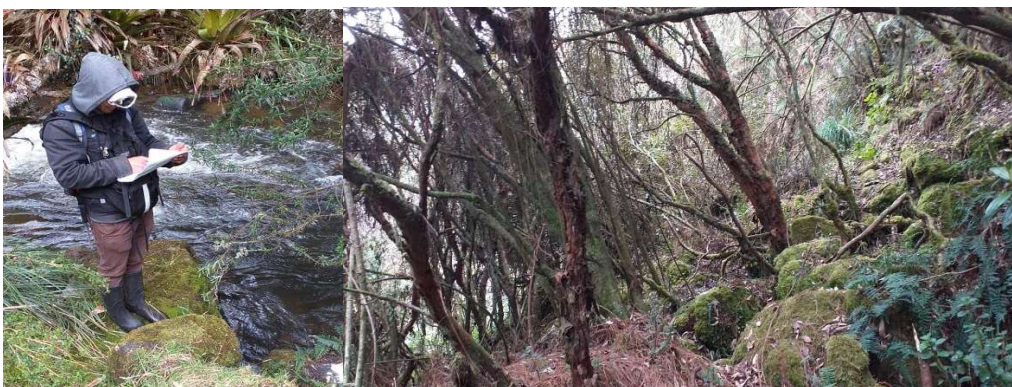
Punto 9.- Con vías de tercer orden que cruzan el río a esta altura, para conectar viviendas. La actividad ganadera también está presente en este punto.

Ilustración 9. Cobertura vegetal y bosque de ribera en el tramo 9, punto 8-9
Fuente. Autores, 2020

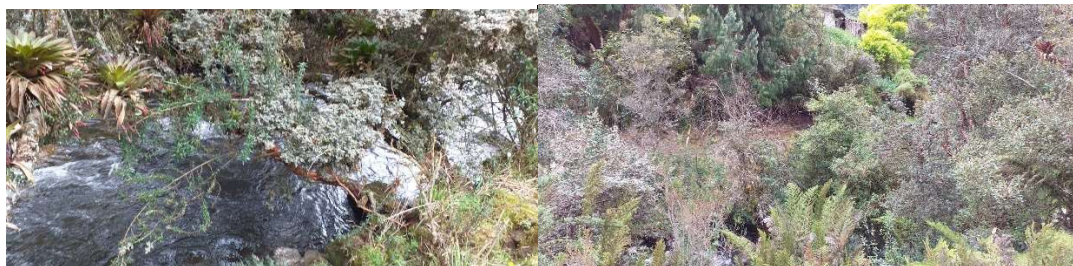
Punto 10.- La presencia de ganado se mantiene. El porcentaje de cobertura vegetal aumenta, presenta más continuidad del bosque y por ende el análisis del QBR mostro mejores resultados.

Ilustración 10. Cobertura vegetal y bosque de ribera en el tramo 10, punto 9-10
Fuente. Autores, 2020

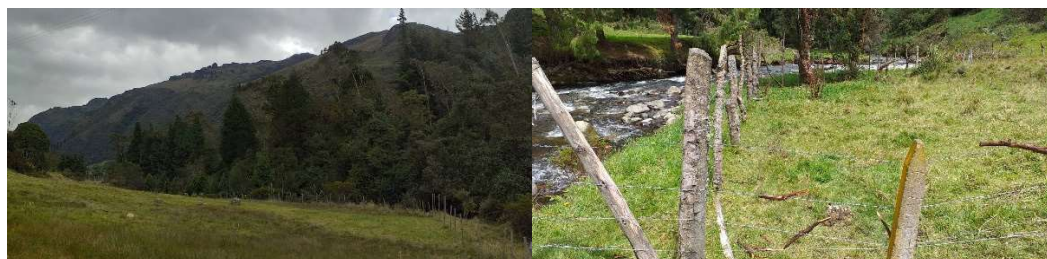
Punto 11.- Se observó deslizamientos de tierra y deforestación. Algunas zonas son destinadas a actividades agrícolas y ganaderas. En la mayor parte del tramo no se encontró áreas con vegetación y bosque de ribera.

Ilustración 11. Cobertura vegetal y bosque de ribera en el tramo 11, punto 10-11
Fuente. Autores, 2020

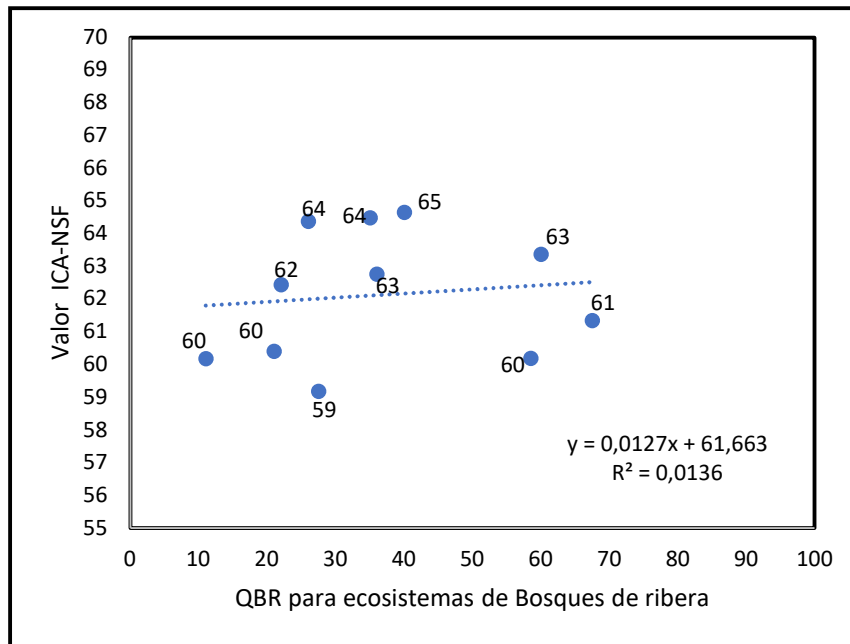
En la representación de la tendencia de cambio se utilizó los promedios obtenidos para el ICA-NSF de los once puntos de monitoreo, analizados y evaluados en las tres campañas de monitoreo, considerando esto como una mejor referencia para la interpretación tanto grafica como estadística, con respecto al índice QBR para Ecosistemas de Bosques de Ribera dando como resultado el ICA más alto se encuentra en el punto 6 con un valor de 65 con respecto al valor del QBR de 40, lo cual se puede observar en la figura 16.

Figura 16. Correlación QBR para Ecosistemas de Bosques de Ribera con el ICA-NSF
Fuente. Autores, 2020

Los resultados de los índices QBR de Calidad de bosques de Ribera y de Calidad de agua ICA-NSF, fueron analizados estadísticamente mediante el uso del coeficiente de correlación de Pearson y el coeficiente de determinación obteniendo los siguientes:

En la Tabla 22, se observa que el valor del coeficiente de Pearson representado por la letra “r” tiene un valor de 0.117 indicando una correlación positiva muy baja (Arízaga & Játiva, 2016; Díaz, Torres, Garcia, León, & Ruiz, 2014; Fallas, 2012) y un coeficiente de determinación del 0.0136 que se interpreta que el 1% del Índice de Calidad de Agua está dado debido a la Calidad del Bosque de Ribera .

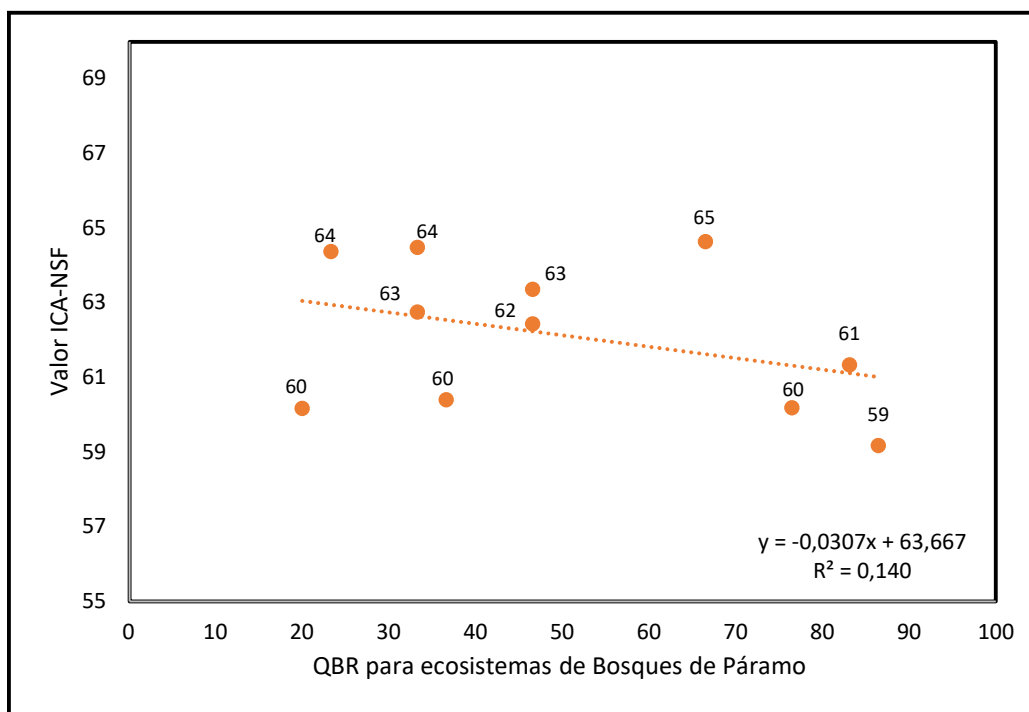
Se puede observar en la figura 17 que el índice QBR para ecosistemas de Páramo con un valor de 67 referente a una calidad de regular, posee el índice más alto del ICA-NSF con un valor de 65 que asigna al agua una calidad regular.

Figura 17. Correlación del Índice QBR para Ecosistemas de Páramo
Fuente. Autores, 2020

De los resultados obtenidos se evaluó la correlación existente entre el Índice de Calidad de Agua y el Índice QBR para Ecosistemas de Páramo, obteniendo un valor del coeficiente de correlación de -0.374 lo cual se interpreta como una correlación negativa baja y con un índice de determinación de 0.140 que puede apreciarse en la figura 17 y la tabla 23 (Arízaga & Játiva, 2016; Díaz et al., 2014; Fallas, 2012), que indica que el 14% del Índice de Calidad de Agua obtenido depende de la Calidad de los Ecosistemas de Páramo.

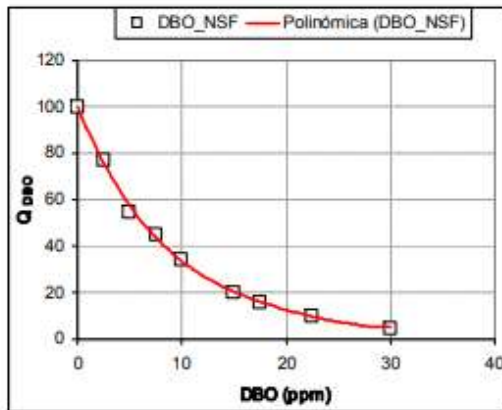
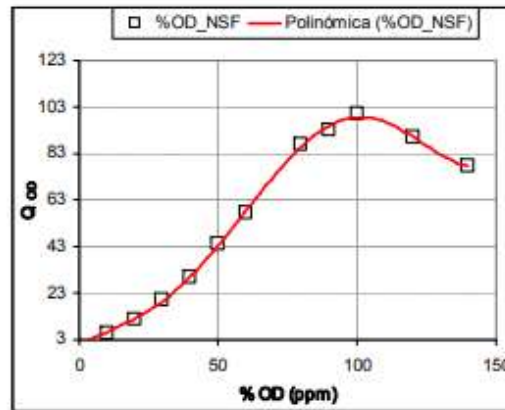
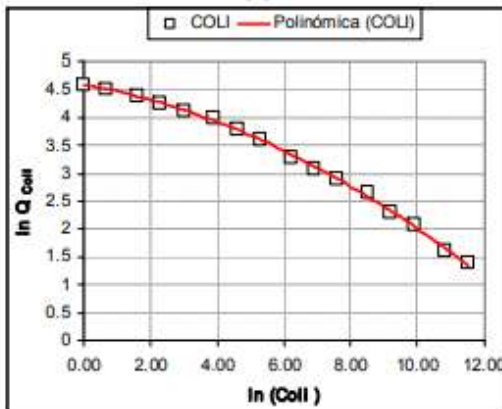
Anexo 3. Factores de escala Q_i para los parámetros involucrados en el QWI-NSF.
(a) Demanda bioquímica de oxígeno; (b) porcentaje de saturación de oxígeno; (c) coliformes fecales; (d) Nitratos según (Jiménez & Velez, 2006).
