UNIVERSIDAD POLITÉCNICA SALESIANA
SEDE CUENCA

CARRERA DE INGENIERÍA MECÁNICA AUTOMOTRIZ

PROYECTO TÉCNICO:

**“PROPUESTA DE UN PLAN DE MANTENIMIENTO Y CONTROL DE
BODEGA DE LA FLOTA VEHICULAR PARA LA EMPRESA AGRIMROC S.A.
EN LA PARROQUIA SAN GERARDO”**

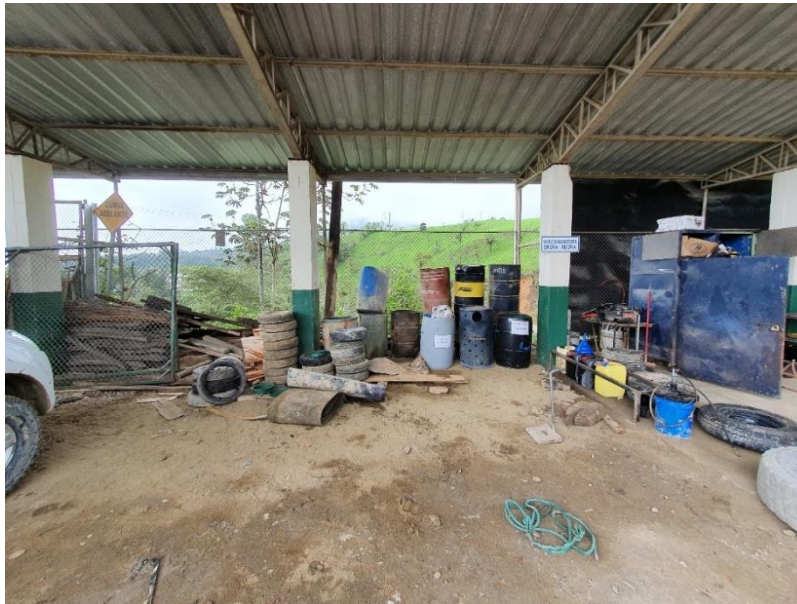
Figura 7

Área de Desechos.

El espacio físico del área de automotriz carece de un sistema de drenado por rejillas, que tiene como finalidad de drenar el agua y líquidos derramados procedentes de las unidades al momento de realizar un mantenimiento, además, de las intensas lluvias que hay en esta zona las cuales puedan ocasionar accidentes laborales.

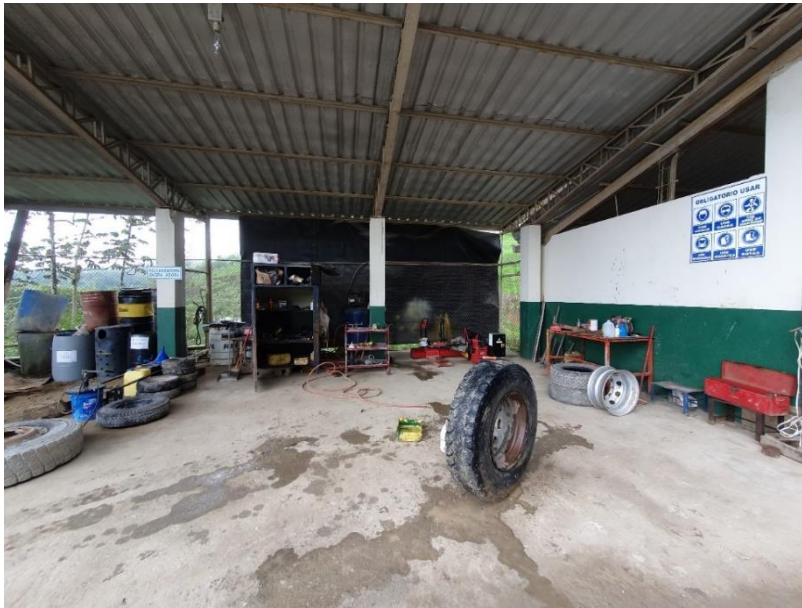
Figura 8

Área de Mantenimiento.

La altura de la cubierta del área automotriz es de 6m, lo que dificulta al momento de realizar un mantenimiento en el cual se requiera la movilidad de los elementos de las maquinas o volquetas, los espacios para la ubicación de las unidades no están establecidos y a la vez estos serían muy angostos para trabajar. El piso de esta área está incompleto, solo una sección está hecha de hormigón e impide poder utilizar toda el área establecida para mantenimientos.

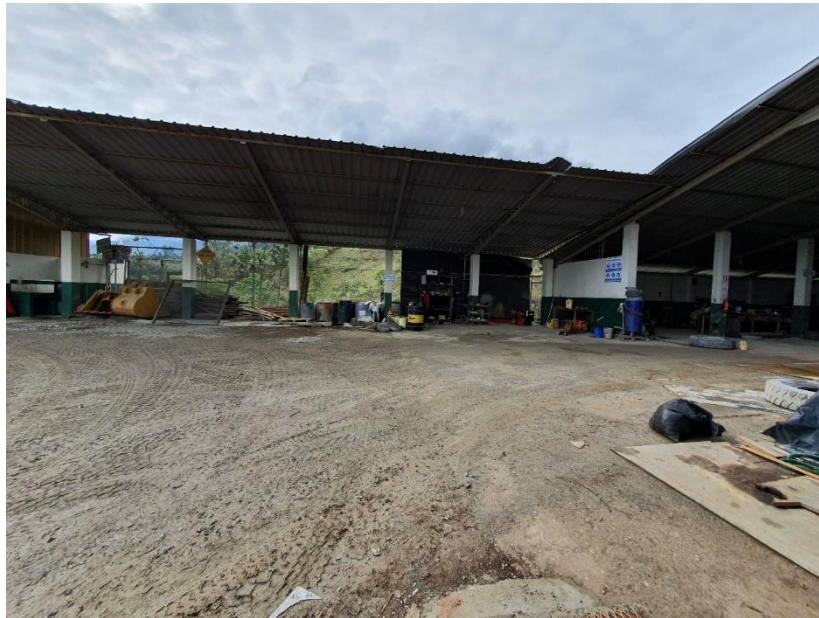
Figura 9

Cubierta y piso del área automotriz.

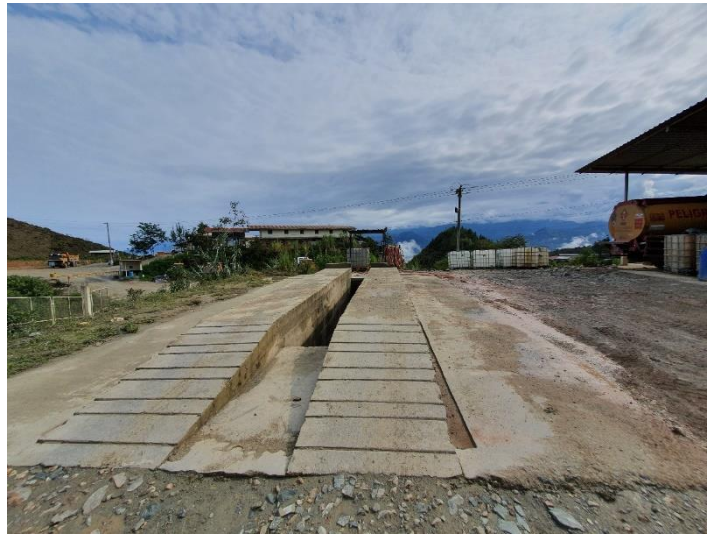
Figura 12

Las dimensiones de la rampa son de 10m x 2,5m y cuenta con una fosa de 6m de largo por 1,1m de altura, además existe un separador de lodos de dimensiones de 1m x 1,2m y de profundidad de 0.7m, este permite que los residuos, fangos y lodos provenientes después del lavado de las unidades, se dirijan y se almacenen en este espacio para reducir la contaminación del agua utilizada en esta área, luego poder ser tratados por la Ingeniera Ambiental de la empresa.

Rampa de Lavado.

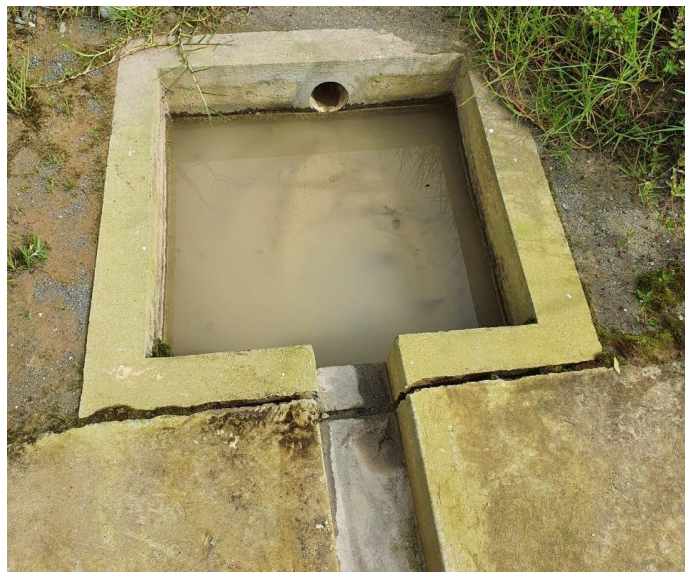
Figura 13

Separador de Lodos.

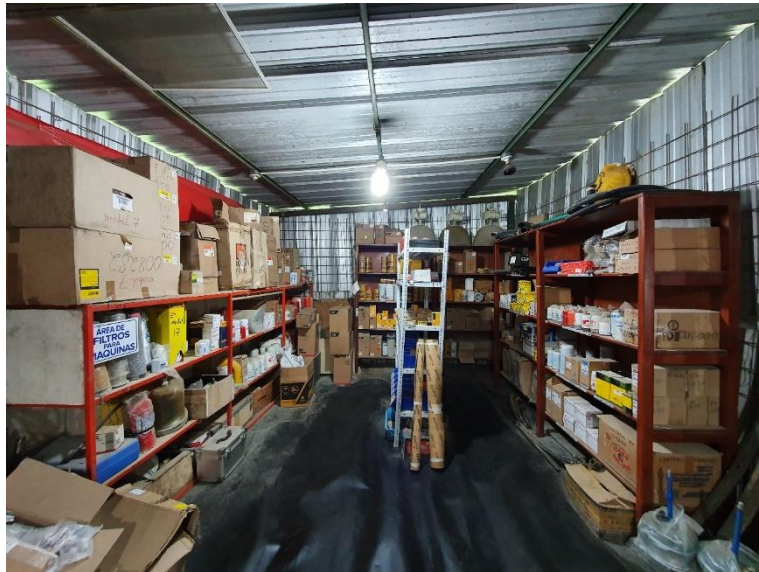
Figura 18

Bodega del área automotriz.

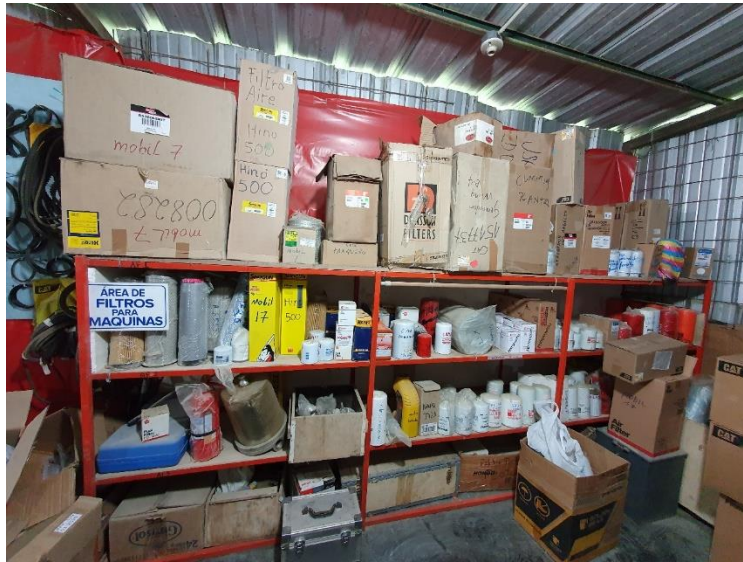
Figura 19

En stock tienen filtros para las maquinas, volquetas, camiones y camionetas, que se identifican por el numero institucional puesto en cada caja del repuesto. En el caso de las retroexcavadoras o excavadoras se denominan por “Cobra” y para las volquetas, camiones y camionetas por “Móvil”. Se pueden visualizar más imágenes de la bodega en la sección de “Anexos A”.

Filtros de las unidades.

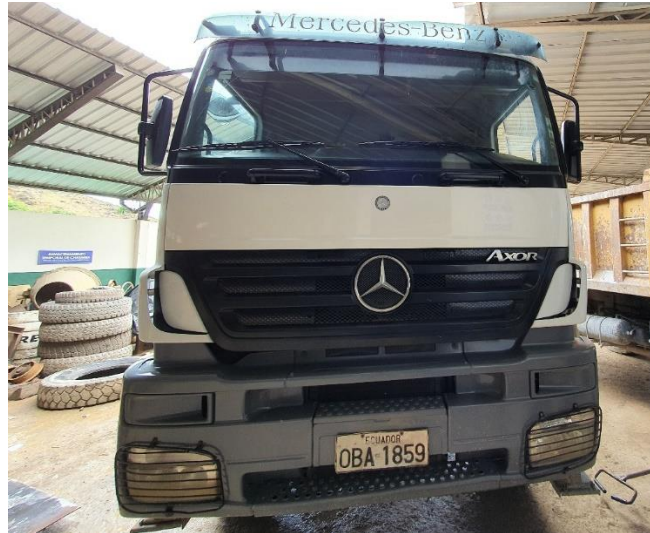
Figura 22

Tiene un motor vertical en línea de 6 cilindros con una cilindrada de 11967cc, se visualizó fugas de aceite en la caja de dirección, el indicador de nivel de combustible que se encuentra en el tablero de instrumentos no funciona, por lo tanto, no se puede conocer el nivel de combustible. El interior de la cabina se visualizó los asientos, tablero de instrumentos, tapizados y se encuentran en un estado Regular.

Vista Frontal de la Volqueta.

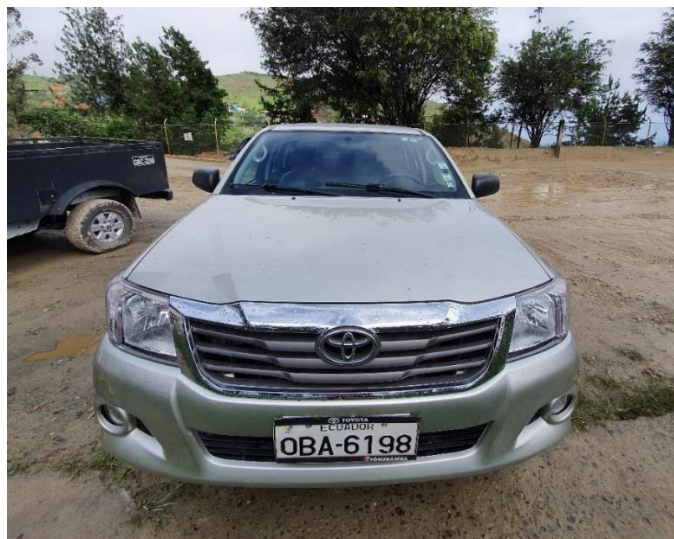
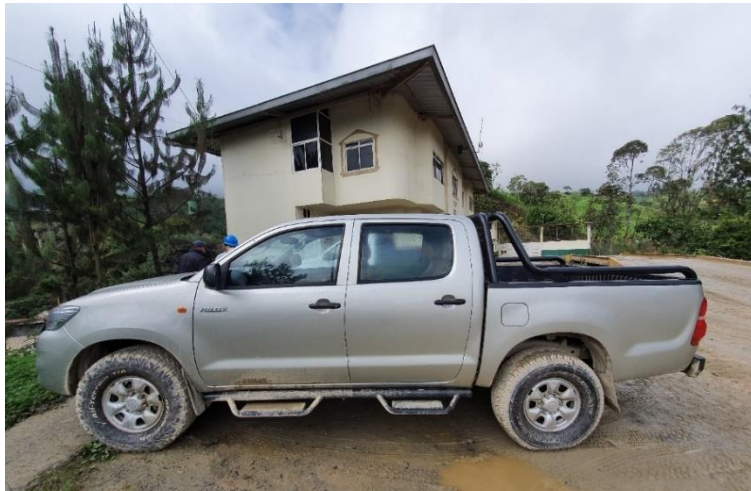
En la parte interior de la cabina se puede visualizar el tablero de instrumentos, asientos, tapizados en un estado regular. En cuestión de latonería se encuentra en buen estado, la unidad se integró luego de haber sido pintada y pulido defectos. Los neumáticos se encuentran en un estado regular y no tiene Luces Guía/ Placa.

Vista Frontal de la Camioneta.

Vista Lateral de la Camioneta.

Vista del Motor de la Camioneta.

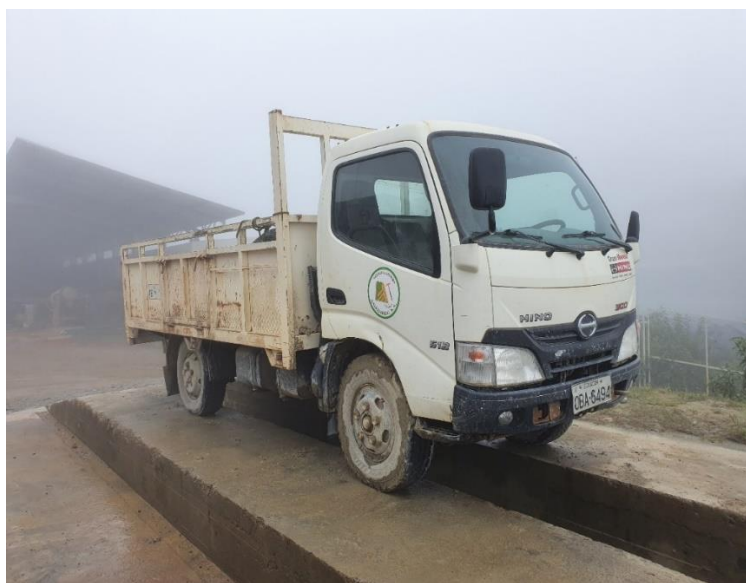
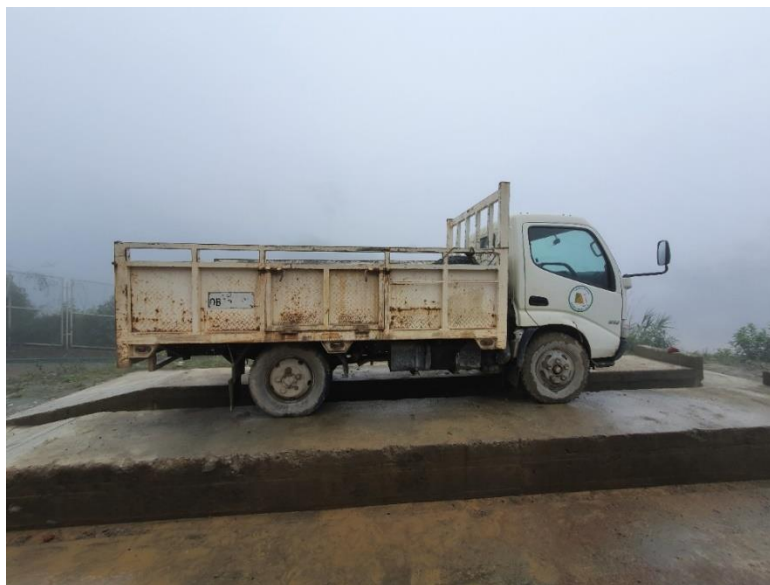
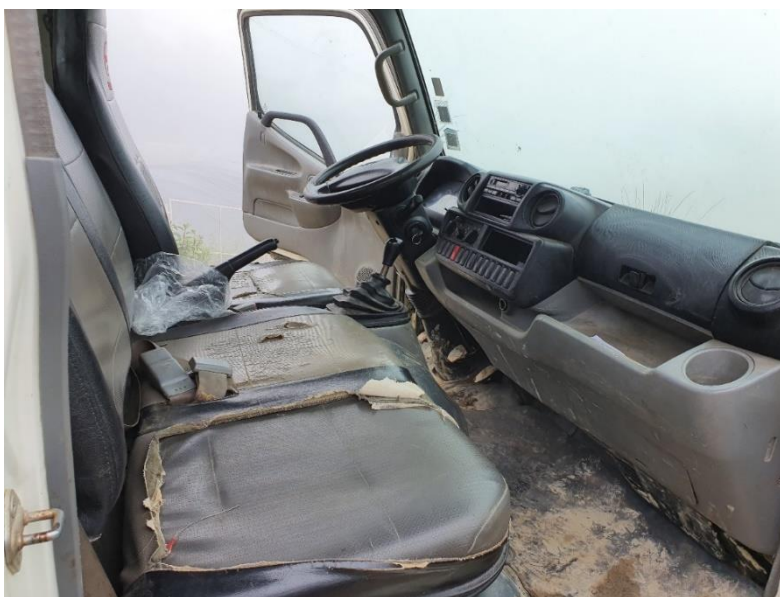
Se visualizo fugas de aceite en las cañerías del turbo, el freno de motor se encuentra averiado, las ballestas posteriores del lado derecho están mal ensambladas, el bastidor está en estado Regular, la pintura exterior de la cabina y del balde están deterioradas. Luces antiniebla, de retro y de placa están quemadas o en mal estado.

Dentro de la cabina se observó el tablero de instrumentos, los asientos en estado Regular y el tapizado se encuentra roto, el tablero se observa rayaduras grandes y está deteriorado.

Camión HINO.

Vista lateral del Camión.

Interior de la Cabina del Camión.

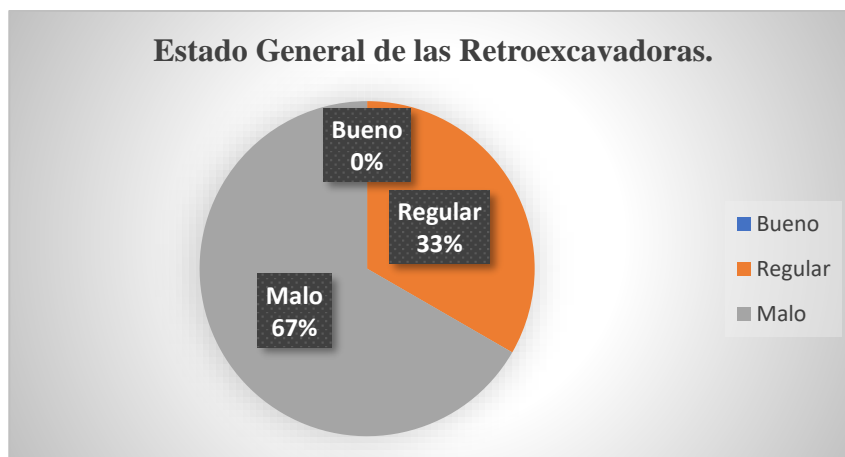
Figura 46

El estado general de las retroexcavadoras es de 2 en estado “Malo” que es del 67% y 1 en estado “Regular” que es del 33%, no existen en estado “Bueno”, dando un total de 3 retroexcavadoras.

Diagrama del Estado General de las Retroexcavadoras.

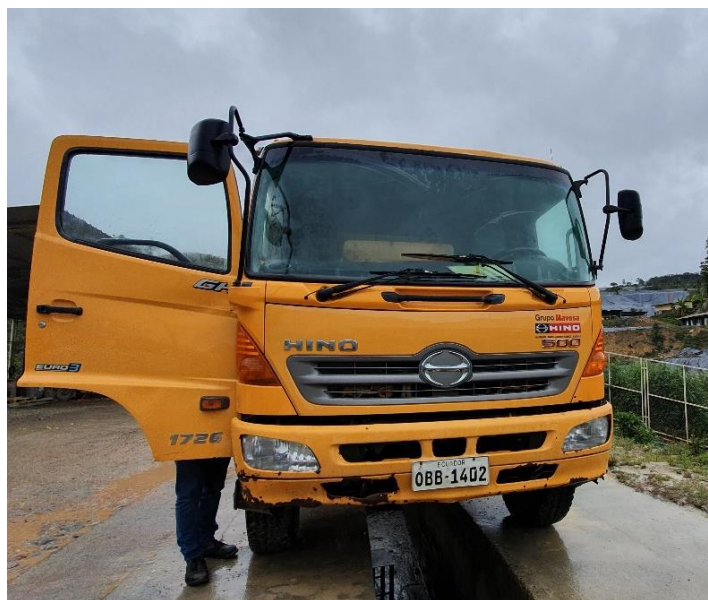
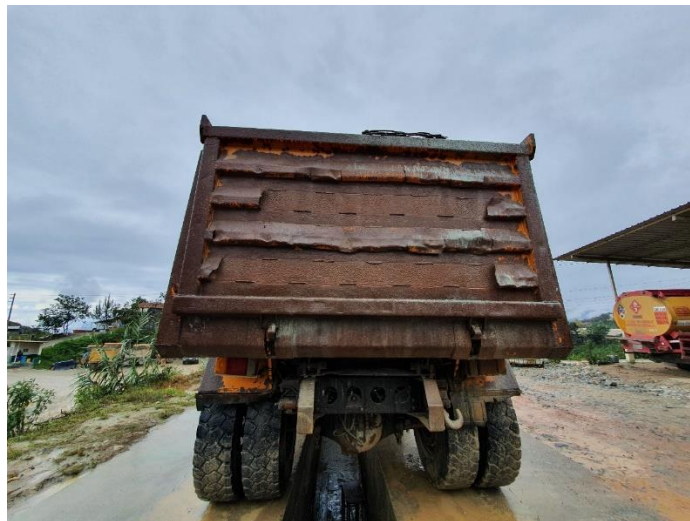
Los neumáticos se encuentran en mal estado y desgastados, la pintura se encuentra deteriorada en un estado malo, el balde se encuentra en estado malo ya que presenta abolladuras, el faro delantero derecho se encuentra roto. Las luces de retro, freno y de placas no encienden.

Vista Frontal del Móvil #17.

Vista Trasera del Móvil #17.

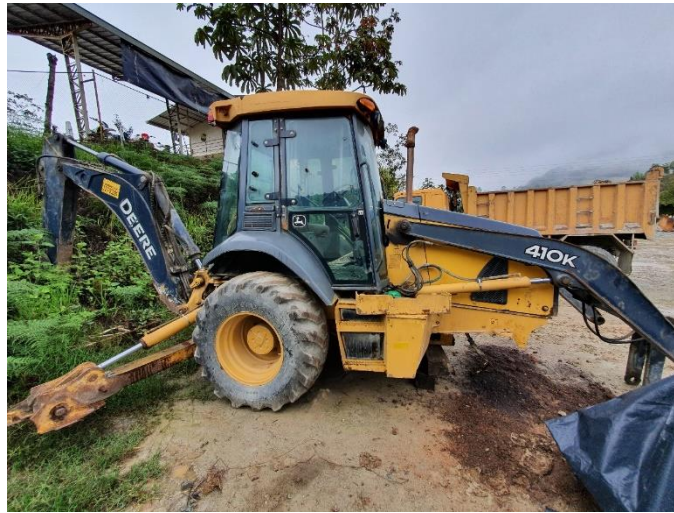
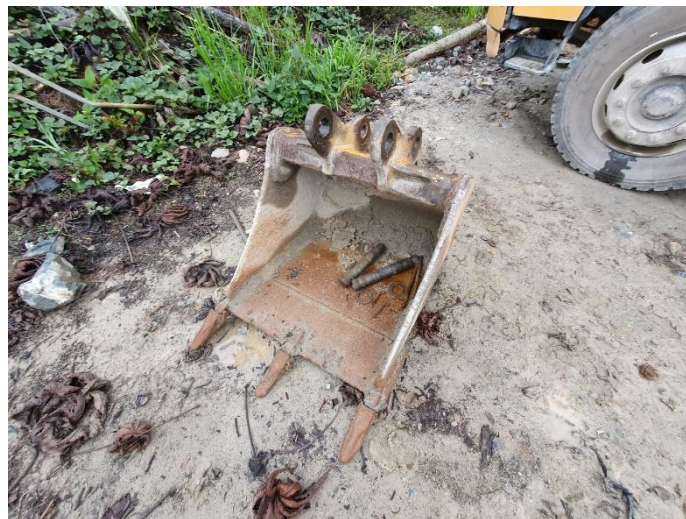
El turbo de esta unidad se encuentra defectuoso, el sistema de escape se encuentra en mal estado, la batería se encuentra dañada por el tiempo que se encuentra la maquina sin laborar.

Los estabilizadores posteriores se encuentran con fugas, pines y bocines en mal estado.

Vista Lateral de la Cobra #8.

Cucharon Posterior Desmontado de la Cobra #8.
