**UNIVERSIDAD POLITÉCNICA SALESIANA**

**CARRERA DE INGENIERÍA CIVIL**

**DISEÑO DE REHABILITACIÓN DE CIMENTACIONES DEL EDIFICIO DE  
HORMIGÓN ARMADO DE 3 PISOS, CON AMPLIACIÓN A 5 PISOS, MEDIANTE  
LOS SISTEMAS CONVENCIONAL Y NO CONVENCIONAL, EN EL BARRIO SAN  
ANTONIO No 2, PARROQUIA SAN MIGUEL, CANTÓN SALCEDO, PROVINCIA  
COTOPAXI, EN EL AÑO 2021**

Trabajo de titulación previo a la obtención del  
Título de Ingeniero Civil

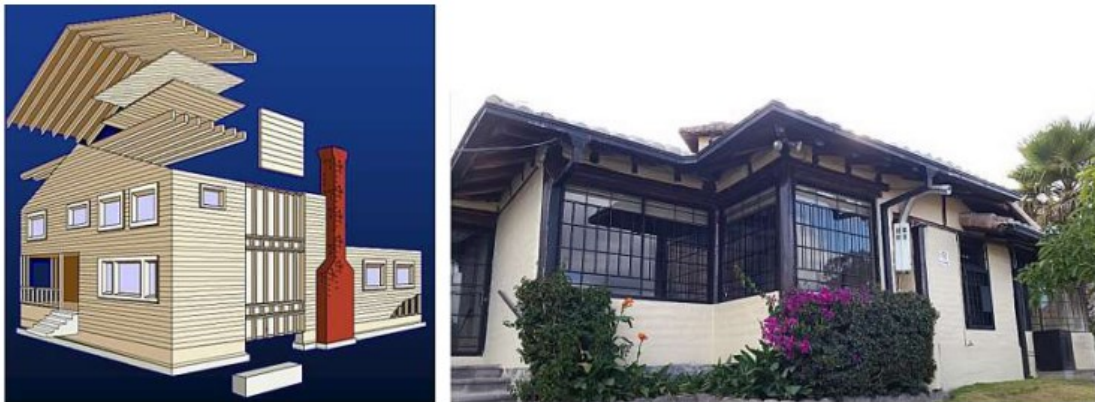
*Madera (W1).*

*Nota:* En la figura se puede observar sistemas estructurales construidos en madera. Fuente: (Guía práctica de evaluación sísmica y rehabilitación para estructuras NEC, 2014).

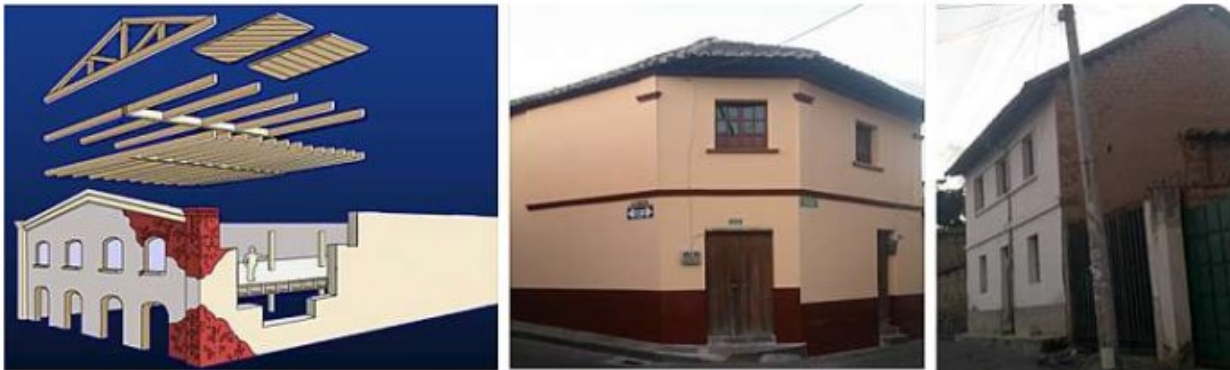
*Mampostería sin refuerzo (URM).*

*Nota:* En la figura se puede observar muros de paredes de ladrillo, bloque, adobe, sin refuerzo de varilla de acero. Fuente: (Guía práctica de evaluación sísmica y rehabilitación para estructuras NEC, 2014).

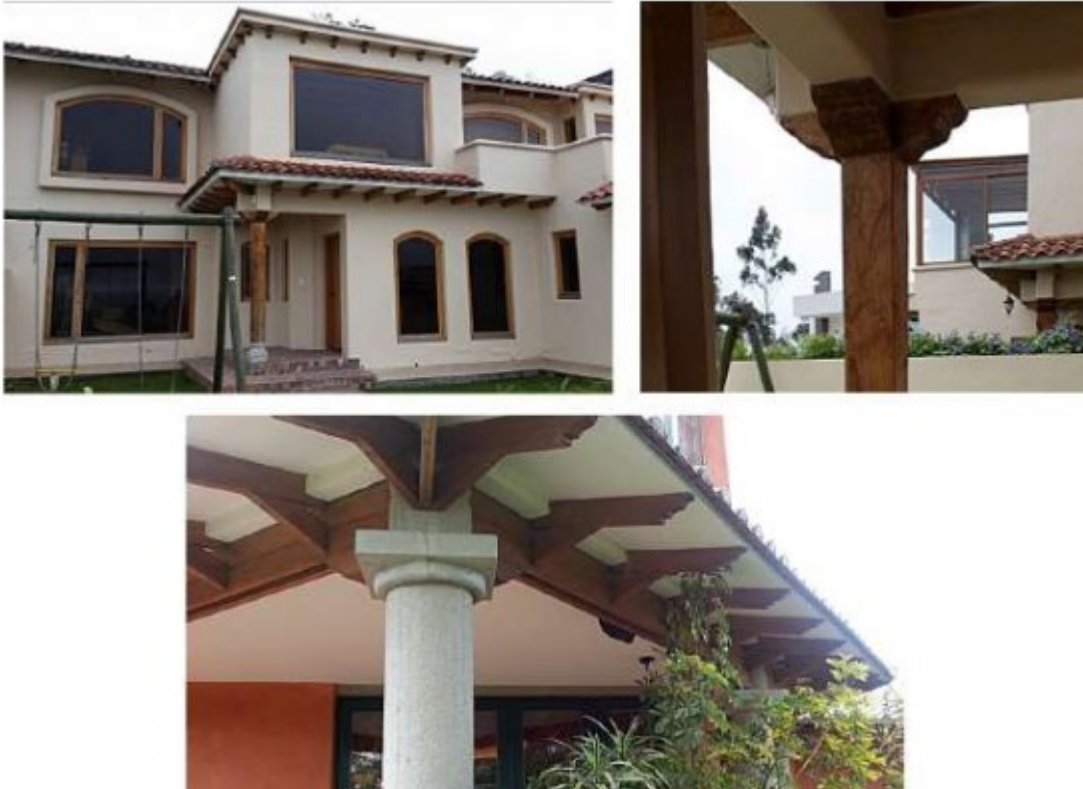
*Mixto acero-hormigón o mixta madera hormigón (MX).*

*Nota:* En la figura se puede observar la combinación de elementos estructurales, vigas y columnas de diferente material. Fuente: (Guía práctica de evaluación sísmica y rehabilitación para estructuras NEC, 2014).

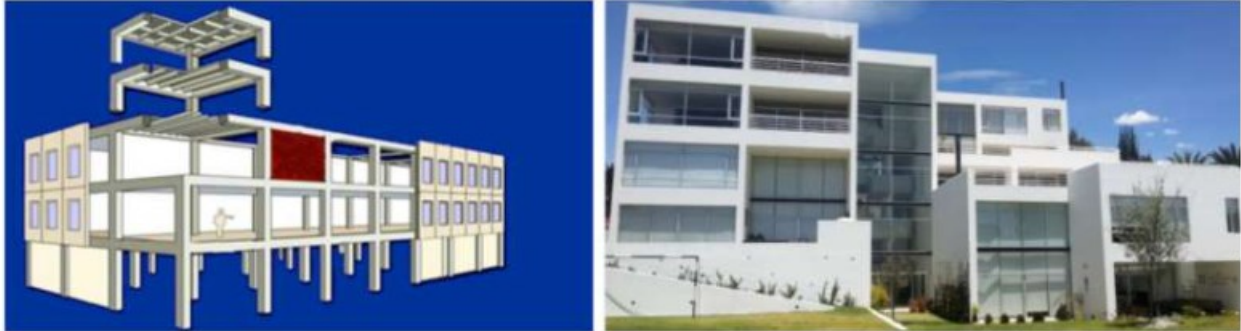
*Pórticos de Hormigón Armado (C1).*

*Nota:* En la figura se puede observar elementos estructurales vigas y columnas de hormigón armado. Fuente: (Guía práctica de evaluación sísmica y rehabilitación para estructuras NEC, 2014).

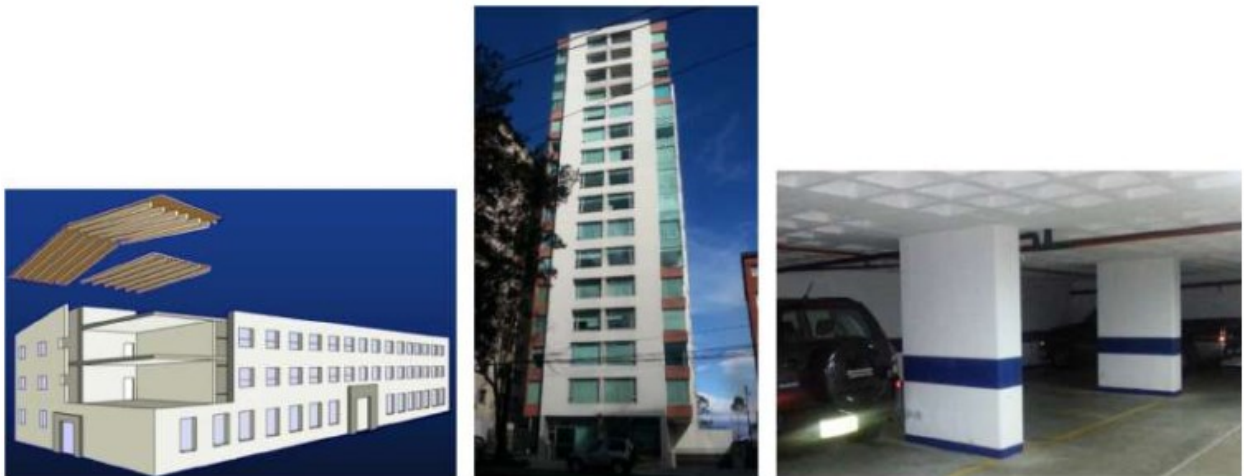
*Pórticos de Hormigón Armado con Muros Estructurales (C2).*

*Nota:* En la figura se puede observar elementos estructurales vigas, columnas y muros estructurales de hormigón armado a todo lo alto de la edificación. Fuente: (Guía práctica de evaluación sísmica y rehabilitación para estructuras NEC, 2014).

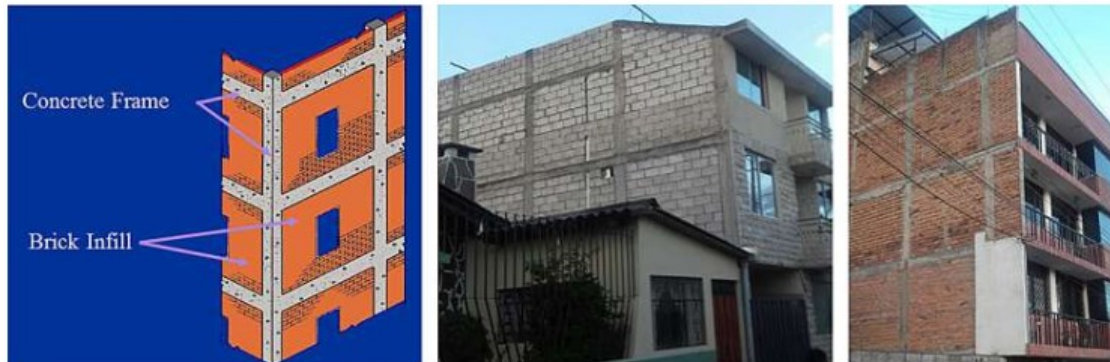
*Pórticos de Hormigón Armado con Mampostería Confinada sin Refuerzo (C3)*

*Nota:* En la figura se puede observar elementos estructurales vigas y columnas de hormigón armado y muros portantes de mampostería sin varilla de refuerzo. Fuente: (Guía práctica de evaluación sísmica y rehabilitación para estructuras NEC, 2014).

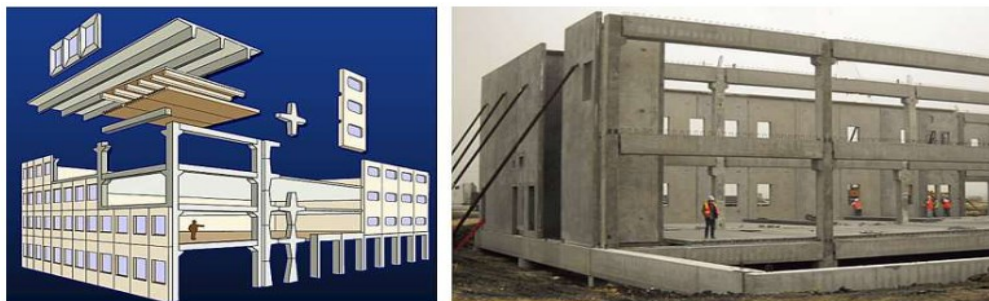
*Pórticos de Hormigón Armado Prefabricado (PC)*

**Sistema Estructural Hormigón Armado Prefabricado (PC):** Las conexiones mal diseñadas pueden fallar en este sistema.

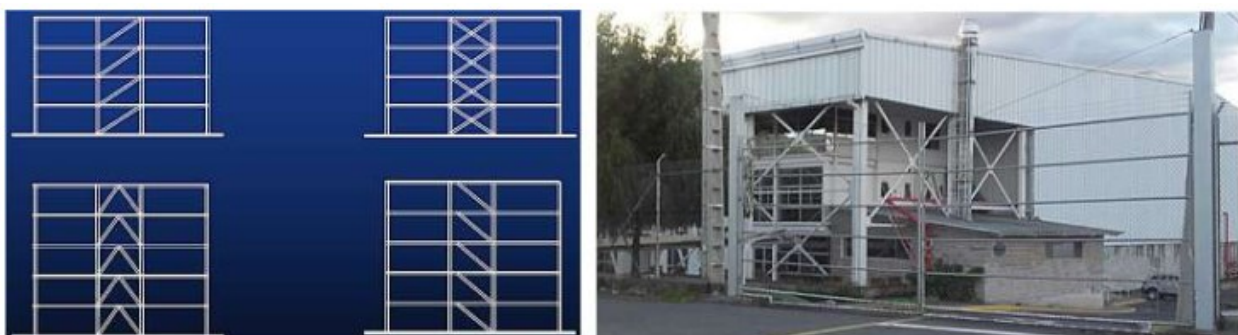
*Tipo de sistema estructural: Pórtico de Acero Laminado con Diagonales (S2).*

*Nota:* En la figura se puede observar pórtico de acero laminado en caliente y diagonales rigidizadores de acero a todo lo alto de la edificación. Fuente: (Guía práctica de evaluación sísmica y rehabilitación para estructuras NEC, 2014).

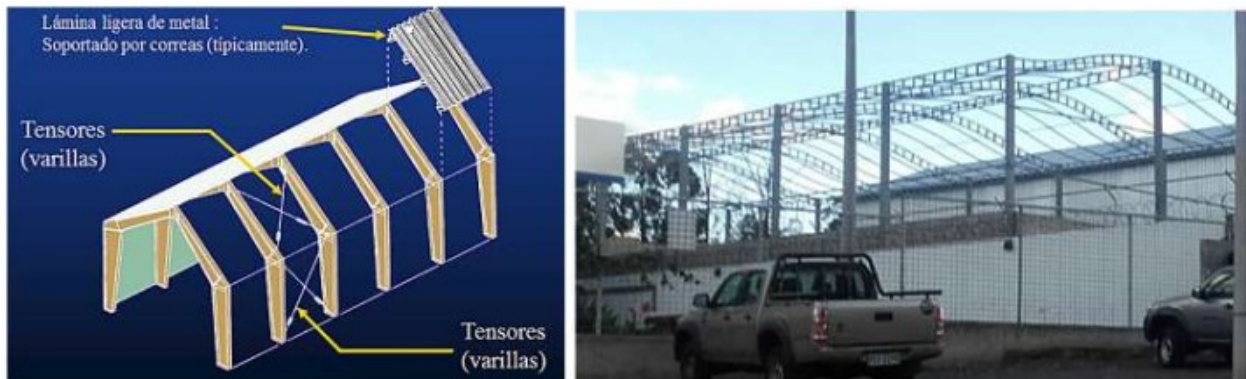
*Pórtico de Acero Doblado en Frío (S3).*

*Nota:* En la figura se puede observar elementos vigas y columnas conformadas por secciones de acero de lámina delgada doblada en frío. Fuente: (Guía práctica de evaluación sísmica y rehabilitación para estructuras NEC, 2014).

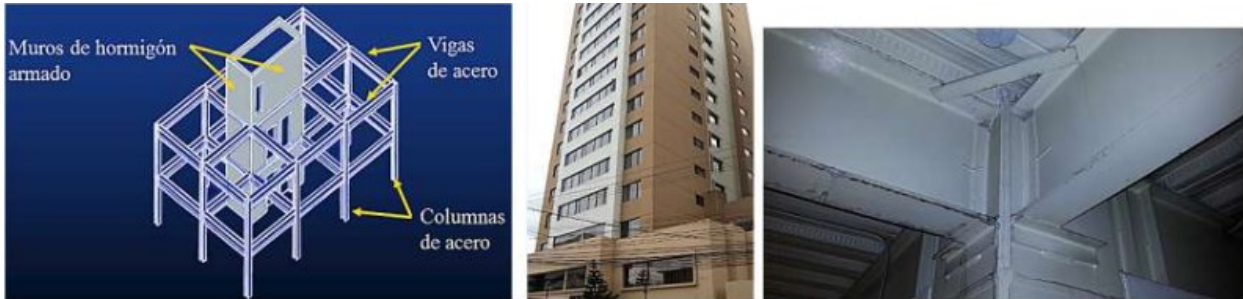
*Pórtico de Acero Laminado con Muros Estructurales de Hormigón Armado (S4).*

*Nota:* En la figura se puede observar pórticos de acero laminado en caliente con muros estructurales de hormigón armado a todo lo alto de la edificación. Fuente: (Guía práctica de evaluación sísmica y rehabilitación para estructuras NEC, 2014).

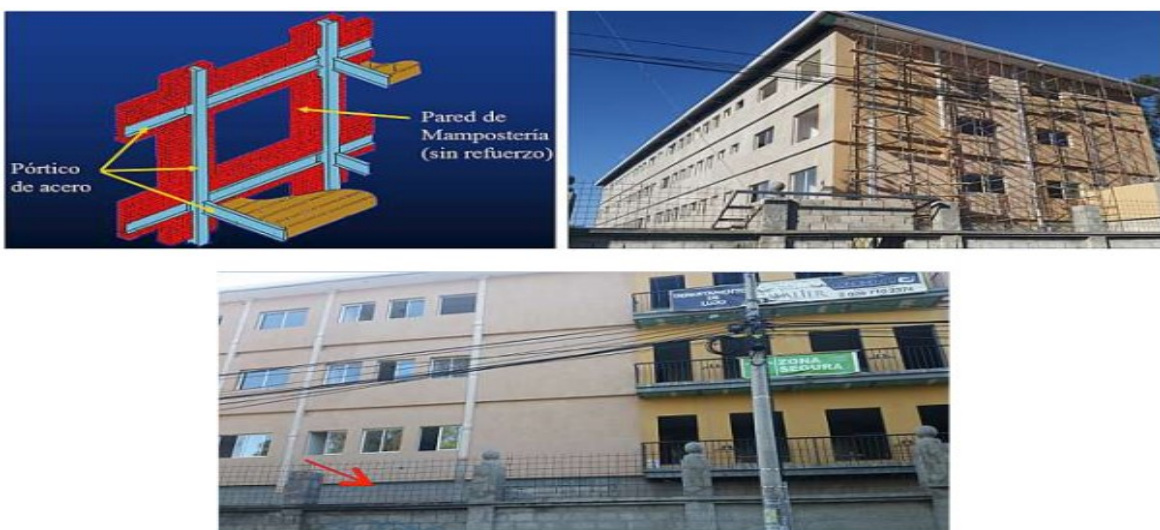
**Figura 30.**

*Pórtico de Acero con Paredes de Mampostería (S5)*

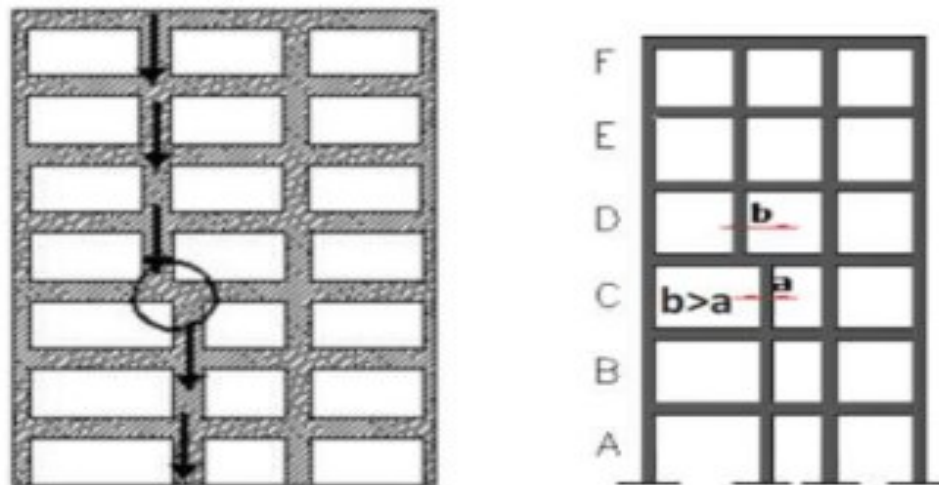
*Irregularidad vertical: Ejes verticales discontinuos o muros soportados por columnas*

*Nota:* En la figura se observa el desplazamiento en el alineamiento de los elementos verticales.

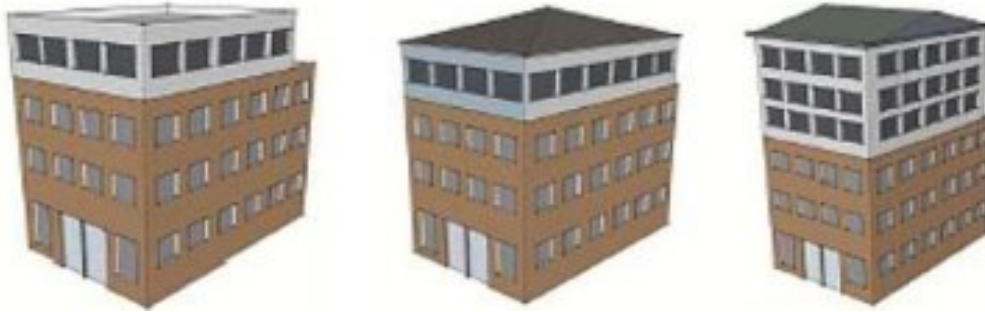
**Figura 40.**

*Irregularidad vertical: Adiciones*

*Nota:* En la figura se puede observar la adición de más pisos y que se encuentra fuera del diseño original. Fuente: (Guía práctica de evaluación sísmica y rehabilitación para estructuras NEC, 2014).

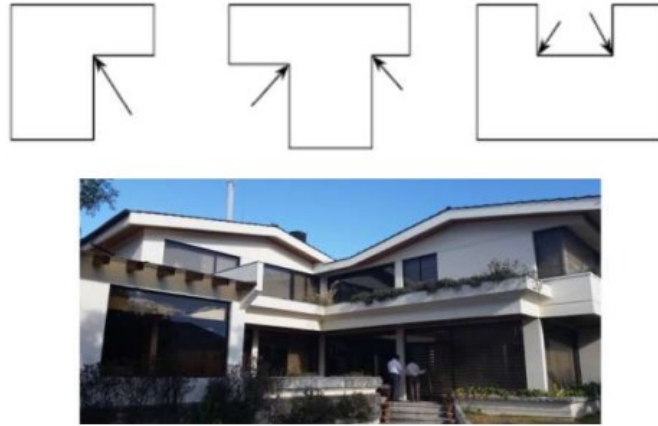
**Figura 41.**

*Irregularidad en Planta: Configuración en Planta*

*Nota:* En la figura se puede observar configuraciones en planta de tipo L, T y U. Fuente: (Guía práctica de evaluación sísmica y rehabilitación para estructuras NEC, 2014).

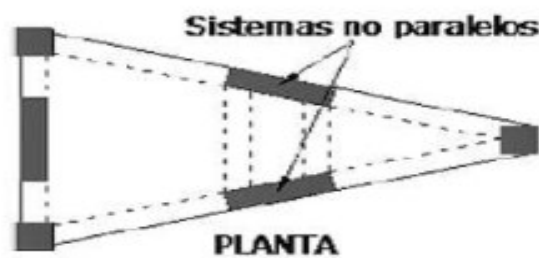
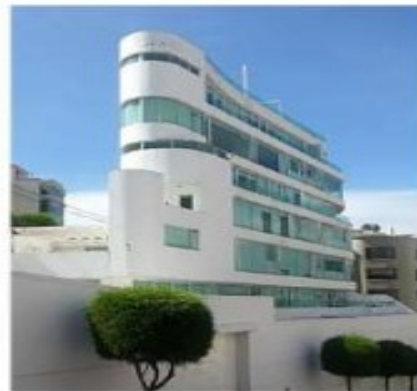
**Figura 43.**

*Irregularidad en Planta: Ejes Estructurales no Paralelos.*

*Nota:* En la figura se puede observar una edificación con ejes estructurales que no son simétricos ni paralelos. Fuente: Guía práctica para evaluación sísmica y rehabilitación de estructuras NEC, (2015).

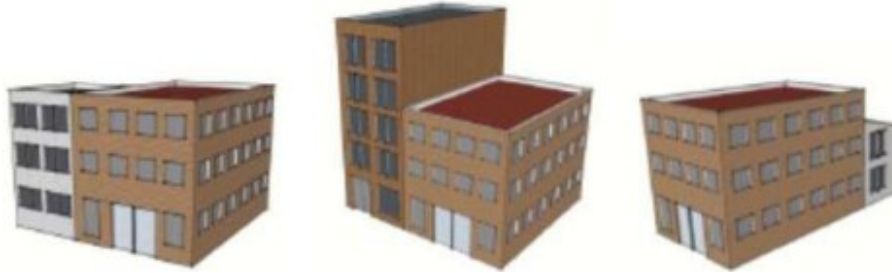
**Figura 45.**

*Irregularidad en Planta: Adiciones*

*Nota:* En la figura se puede observar la adición de manera horizontal y que se encuentra fuera del diseño original, sin su respectiva junta de construcción. Fuente: (Guía práctica de evaluación sísmica y rehabilitación para estructuras NEC, 2014).

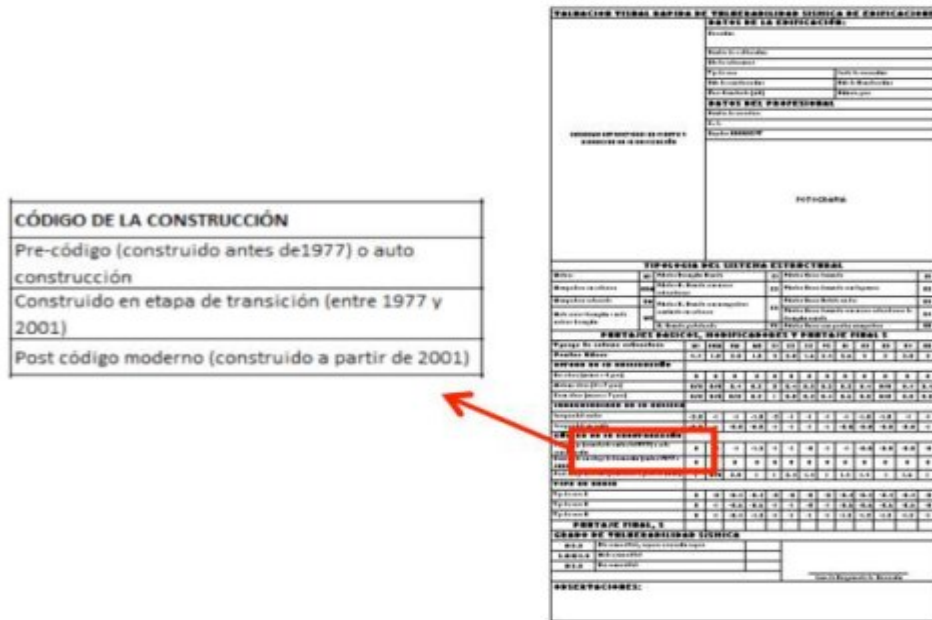
**Figura 46.**

*Modificadores: Código de la Construcción.*

*Nota:* En la figura se puede observar los códigos de la construcción que han surgido en el territorio ecuatoriano desde 1977 a 2015. Fuente: (Guía práctica de evaluación sísmica y rehabilitación para estructuras NEC, 2014).

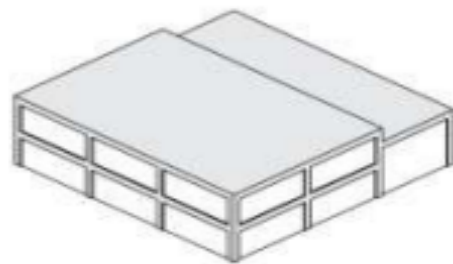
Niveles divididos

Aplicar si los pisos del edificio no se alinean o si hay un escalón en el nivel del techo.

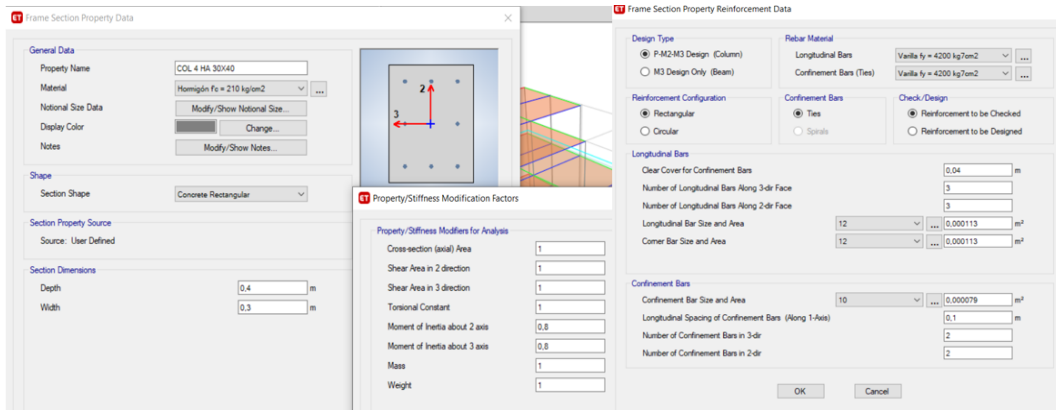
*Propiedades de Columna*

*Nota:* En la figura se puede observar la definición de las medidas de la columna, los agrietamientos y el acero colocado. Elaborado por: El autor.

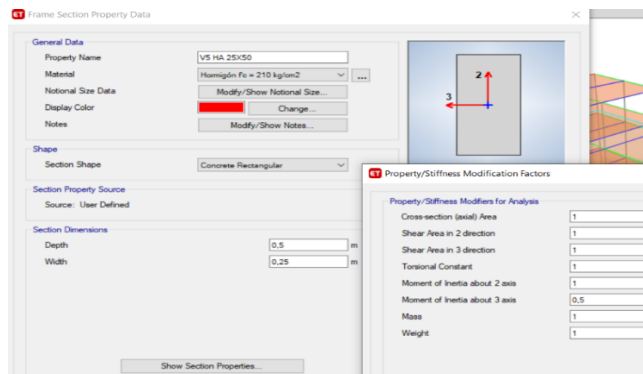
*Propiedades de Viga*

Para los elementos vigas también se deberá agrietar sus secciones.

*Nota:* En la figura se puede observar la definición de las medidas de la viga y el agrietamiento realizado. Elaborado por: El autor.

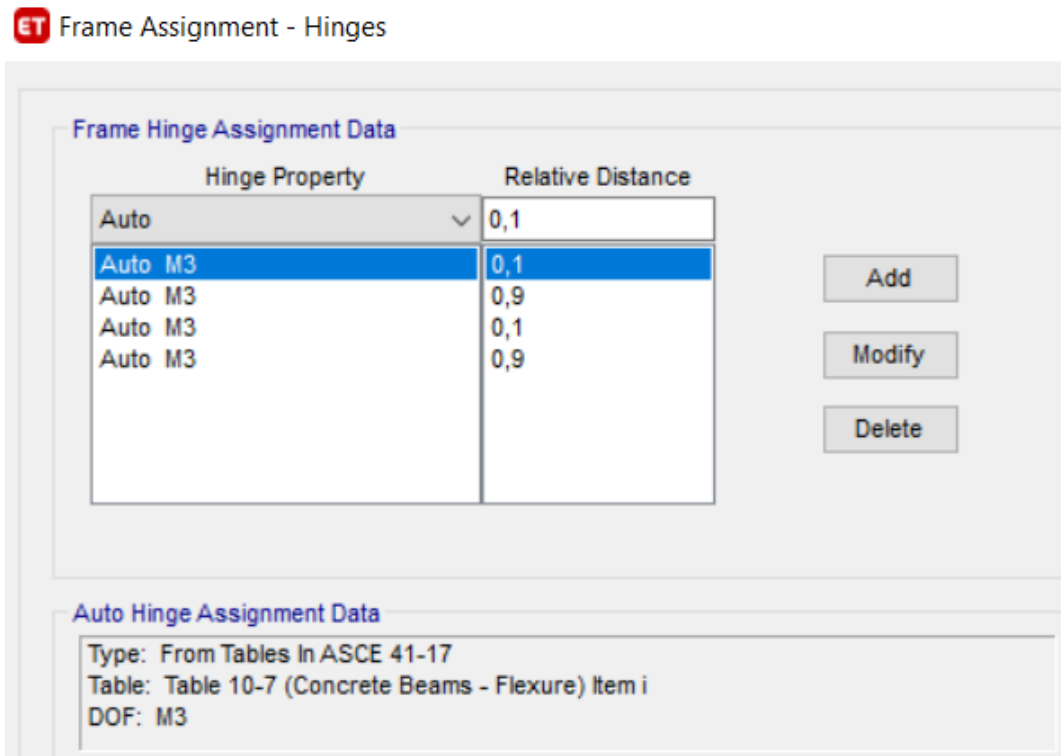
*Rotulas Plásticas Vigas.*

*Nota:* En la figura se puede observar la creación de rotulas plásticas en dos sentidos tanto X como en Y. Fuente: ETABS.

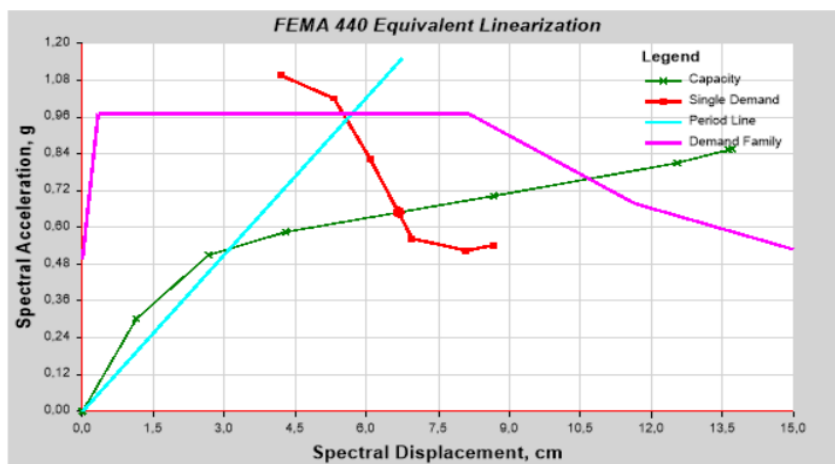
*Curva Sentido X*

*Nota:* En la figura se puede observar la curva del análisis no lineal en el sentido X en base al FEMA 440. Fuente: ETABS.

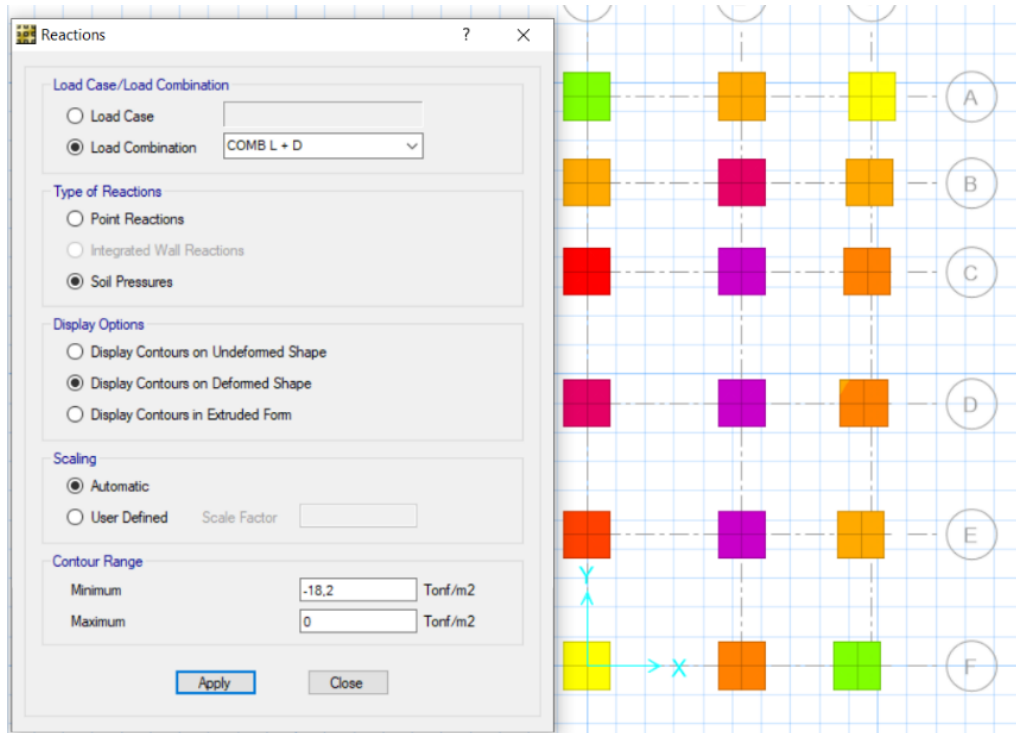
*Verificación de Esfuerzo admisible.*

*Nota:* En la figura se puede observar el análisis de las zapatas donde se puede apreciar que tres de ellas no cumplen con el esfuerzo admisible. Elaborado por: El autor.

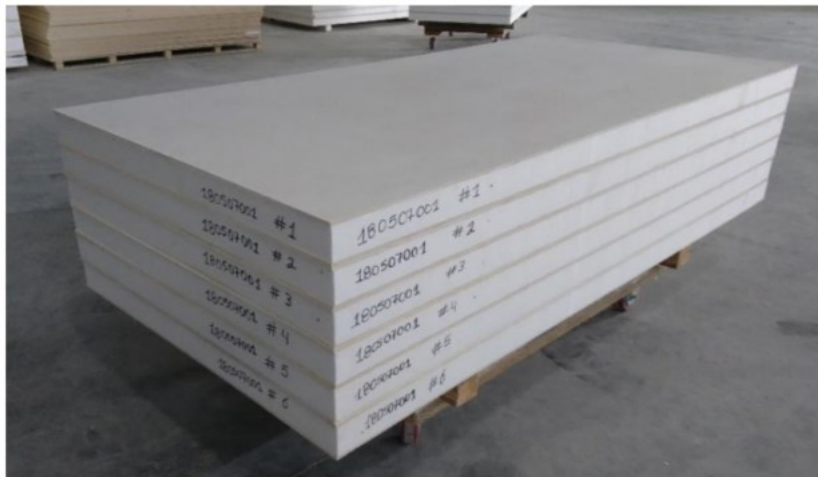
#### Figura 119.

*Panel Estructural ZIPWALL*

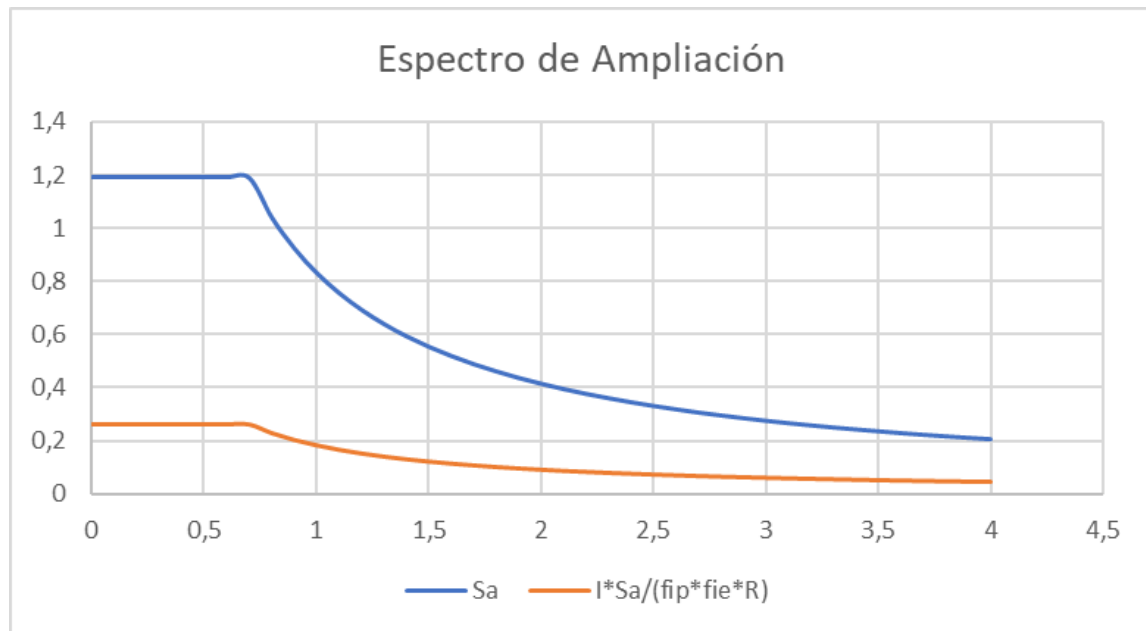
*Nuevo Espectro de Diseño.*

*Nota:* Vista del espectro elástico e inelástico. Elaborado por: El autor

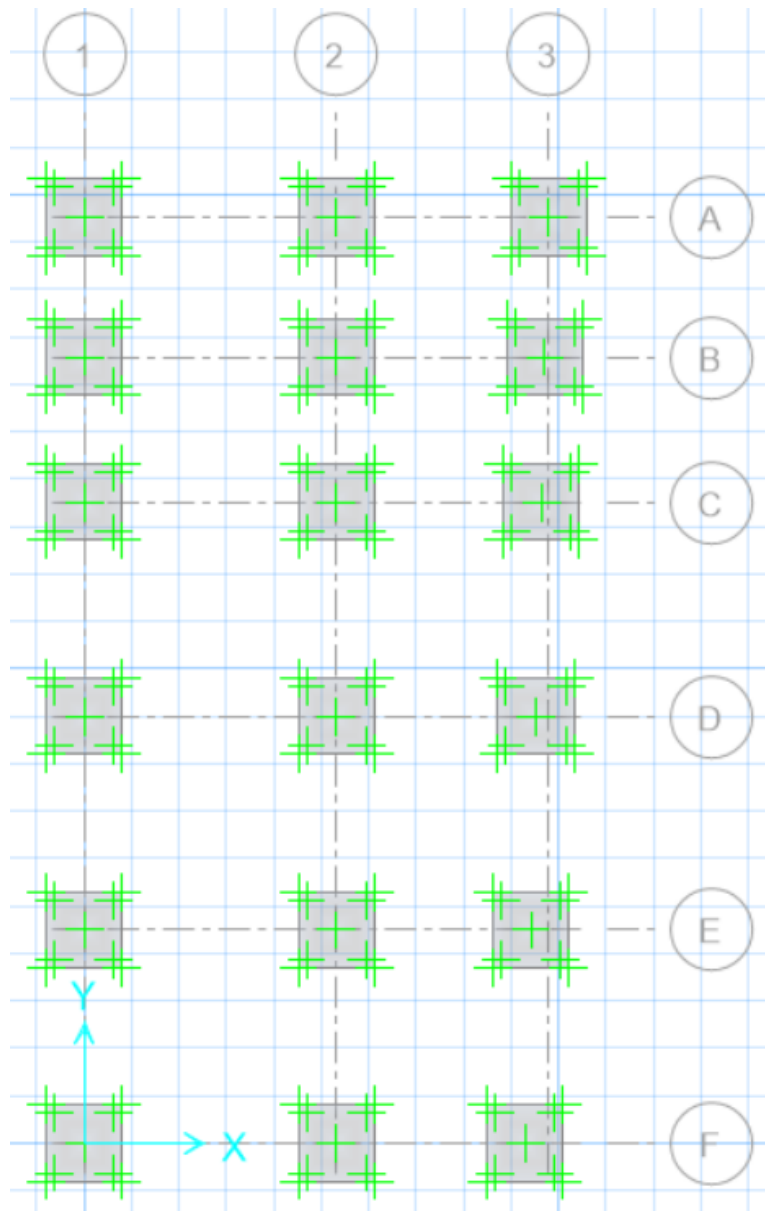
*Vista en Planta de las Cimentación por Ampliación.*

*Nota:* Se puede observar la distribución de la cimentación en toda el área de estudio. Elaborado por: El autor

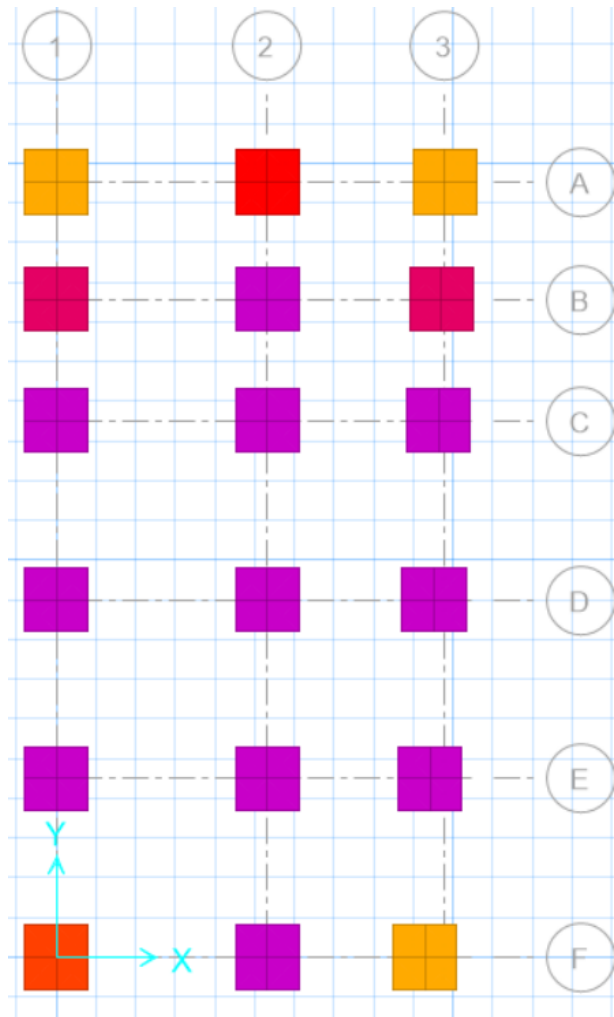
*Verificación de Esfuerzo Admisible por Ampliación.*

*Nota:* Se puede observar en la figura que todas las cimentaciones de color morado están fallando por esfuerzo admisible. Elaborado por: El autor.

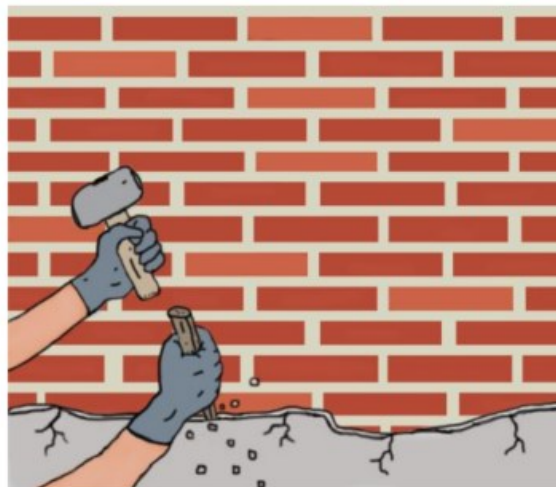
**Figura 128.**

*Removimiento de mortero.*

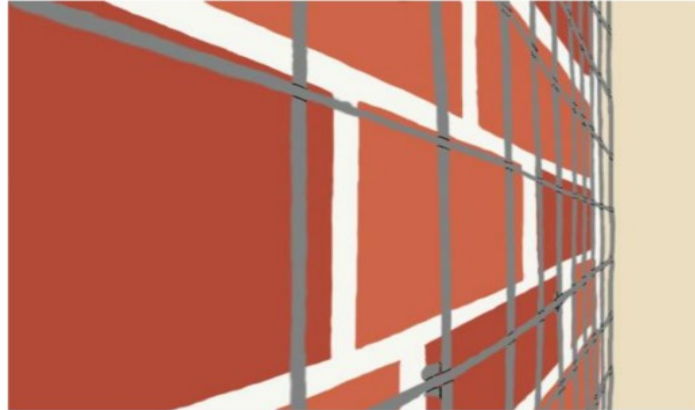
**Figura 132.**

*Colocación de Malla a Mampostería.*

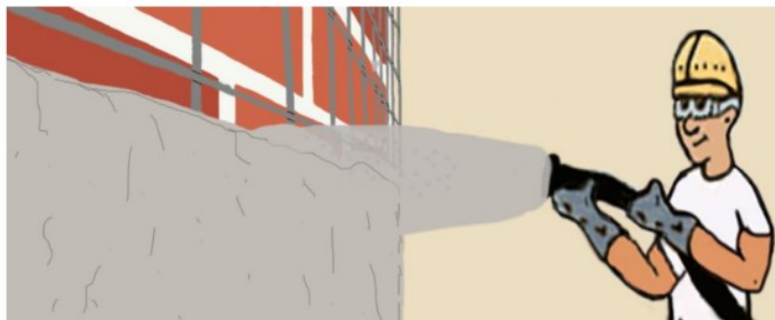
**Figura 133.**

6.- Una vez colocada la malla se procederá al recubrimiento con concreto lanzado manualmente con un espesor definido con anterioridad. Es recomendable empezar el vaciado desde abajo hacia arriba, el hormigón no deberá tener una consistencia muy fluida para que no tienda a desmoronarse (Silva, 2017).

*Lanzado de Mortero Manualmente*

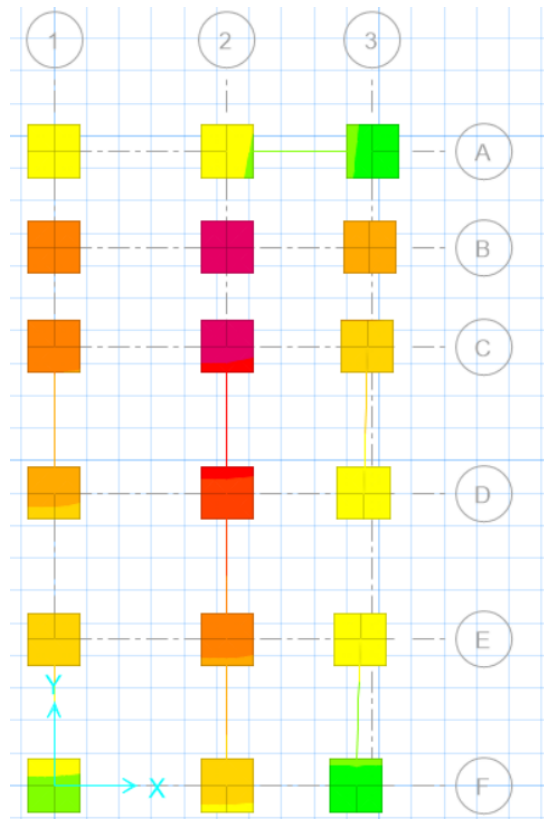
*Chequeo de Asentamientos.*

*Nota:* Como se puede observar en la figura con respecto a los asentamientos hemos cumplido con las condiciones requeridas. Elaborado por: El autor.
