**UNIVERSIDAD POLITÉCNICA SALESIANA  
SEDE QUITO**

**CARRERA DE INGENIERÍA CIVIL**

**REFORZAMIENTO ESTRUCTURAL, BASADO EN EL COMPORTAMIENTO Y  
DESEMPEÑO SÍSMICO, EN UNA CONSTRUCCIÓN INFORMAL ELABORADA EN  
HORMIGÓN ARMADO, EN GUAJALÓ, CANTÓN QUITO, PROVINCIA PICHINCHA,  
EN EL AÑO 2021**

Trabajo de titulación previo a la obtención del  
título de Ingenieros Civiles

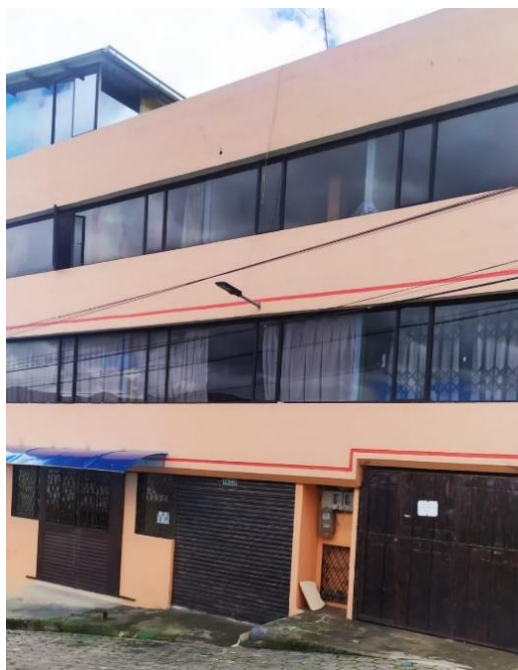
*Construcción objeto de estudio*

*Nota.* La fotografía presenta la edificación motivo de este proyecto. Fuente: Autores.

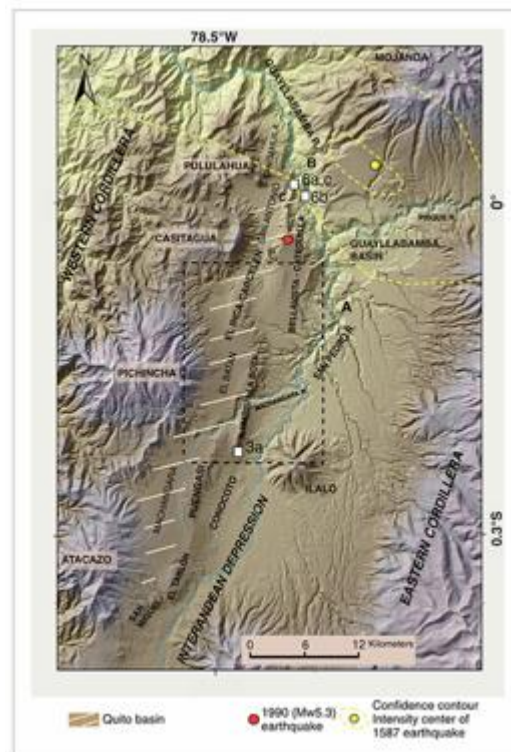
### Figura 6

*Sistema de fallas de Quito*

*Nota.* Esquema Geomorfológico del sistema de fallas de Quito. Fuente: AGU Alvarado (2014).

El sistema de fallas de la capital provocó que este territorio se encuentre entre 300 y 400 metros sobre del Callejón Interandino, además se evidencia una actividad micro sísmica constante con eventos sísmicos de magnitud superior o igual a 4 grados en la escala de Richter (Rivadeneira, y otros, 2007).

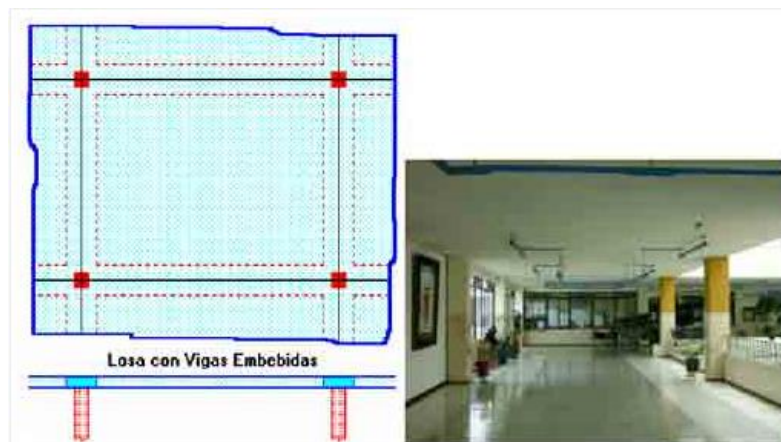
*Losa plana con Vigas embebidas*

*Nota.* Se presenta la idealización y un ejemplo real. Fuente: Romo (2008)

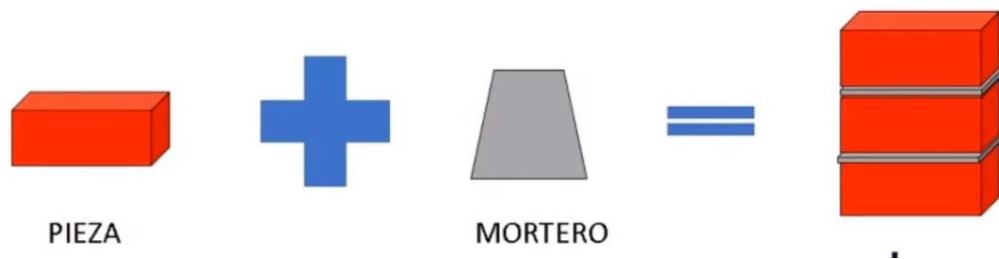
*Representación de mampostería*

*Nota.* mampostería no reforzada. Fuente: Páez & Parra (2009).

La falla en muros de mampostería no reforzada ocurre cuando está sometida a fuerzas cortantes y no tienen un área de acero que sea capaz de soportar las sollicitaciones, se pueden producir varios escenarios de falla como deslizamiento y tensión diagonal. (Páez & Parra, 2009).

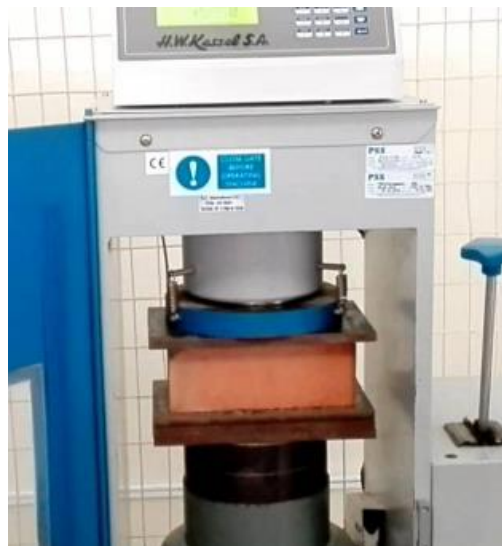
#### Figura 19

*Ensayo de compresión.*

*Nota.* Ensayo de compresión de ladrillo. Fuente: Páez & Parra (2009).

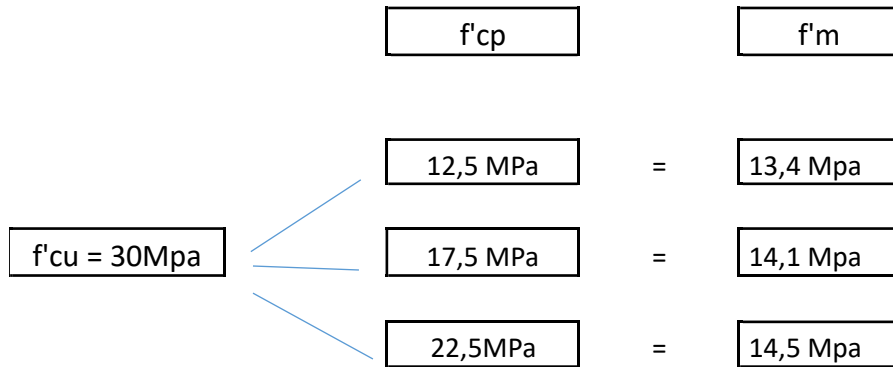
*Resistencia a la compresión de la mampostería  $f'm$*

*Nota.* Resistencias de mortero de pega. Fuente: Autores

Se puede observar que con una pieza de buen material y con un mortero de resistencia a la compresión de 178 kgf/cm<sup>2</sup> se puede obtener una resistencia del conjunto de 143 kgf/cm<sup>2</sup> este es el punto de equilibrio entre una buena resistencia y un costo aceptable.

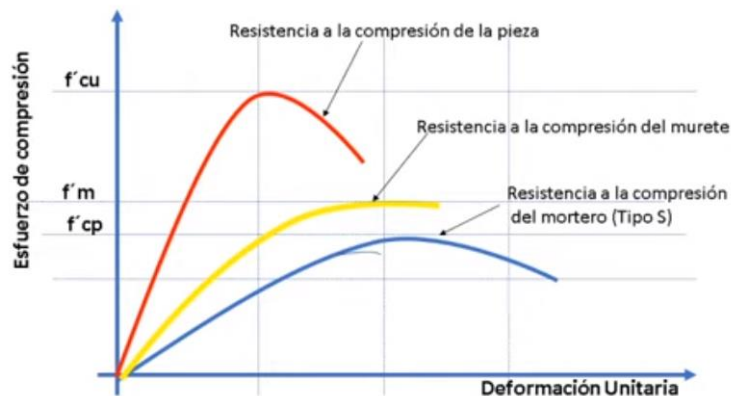
**Figura 21**

Resistencia a la compresión de la mampostería

*Nota.* Resistencia ideal según  $f'u$  y  $f'_{cp}$ . Fuente: Páez & Parra (2009).

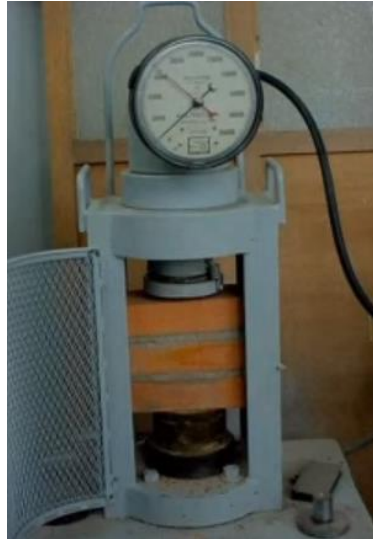
## **Figura 22**

*Ensayo de la mampostería*

*Nota.* Ensayo del conjunto. Fuente: Páez & Parra (2009).

Por otro lado, se puede obtener la resistencia a la compresión de la mampostería de manera experimental, ensayado todo el conjunto en una máquina de compresión en un laboratorio.

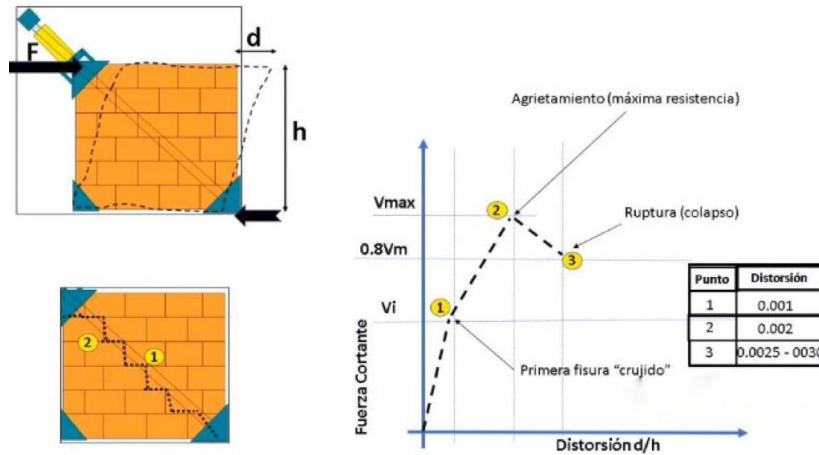
*Comportamiento mampostería no reforzada*

*Nota.* Mampostería bajo esfuerzos cortantes. Fuente: Páez & Parra (2009).

Como se logra apreciar en el punto 3 su distorsión máxima justo antes del colapso es de 0.3%, podemos concluir que cuando se tiene la unión de piezas con mortero sin refuerzo, no tiene un comportamiento dúctil no logra alcanzar una deriva lo suficientemente alta antes del colapso.

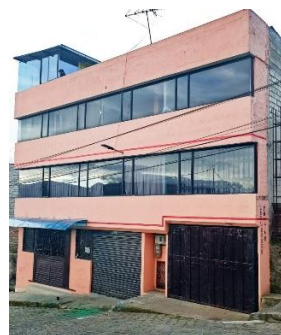
### Figura 27

*Vivienda informal seleccionada*

*Nota.* La fotografía presenta la edificación motivo de este proyecto. Fuente: Autores

La vivienda seleccionada se encuentra en la zona periférica de Quito, comparte muchas características con gran cantidad de edificaciones informales. A continuación, mencionares varias características que hicieron sujeto de estudio a esta edificación.

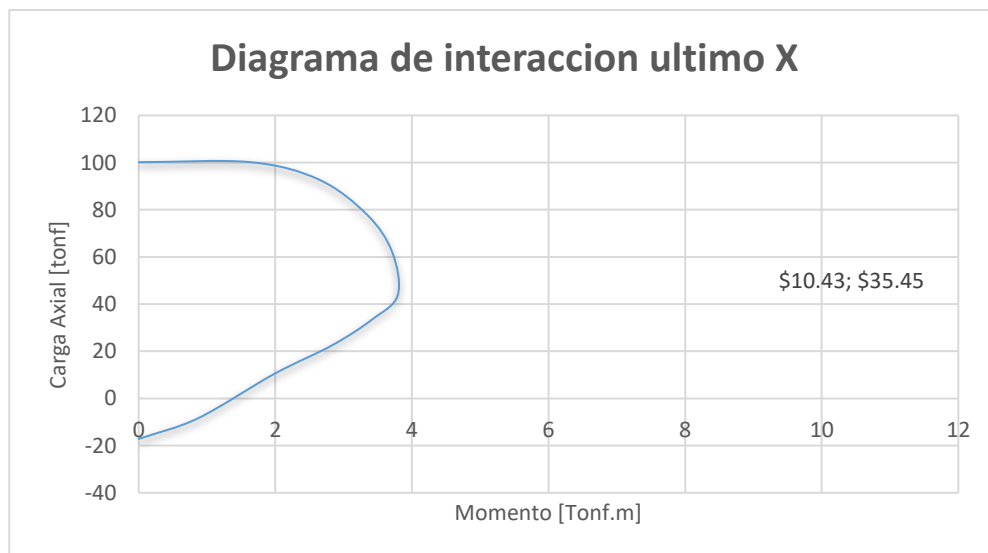
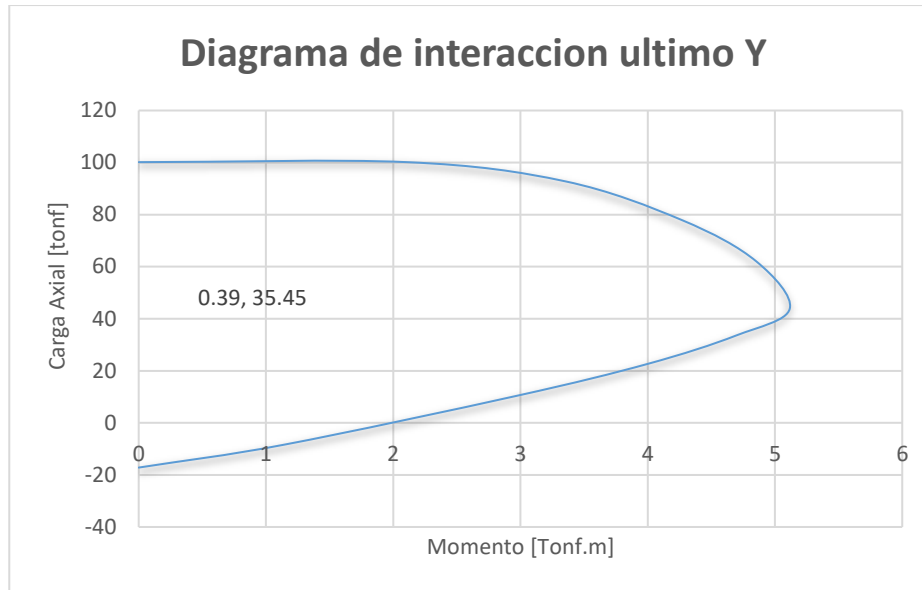
*Diagramas de interacción en x, y de columna*

*Nota.* Diagrama de interaccion ultimo de columnas. Fuente: Autores.

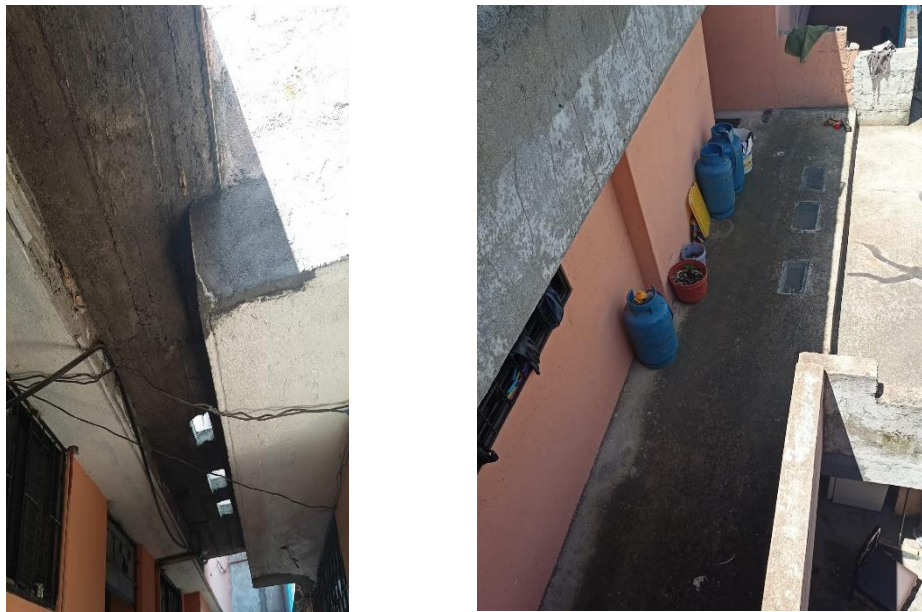
*Incorrecta configuración estructural presentada en la vivienda.*

*Nota.* Losas montadas una sobre otra, acople entre dos estructuras Fuente: Autores.

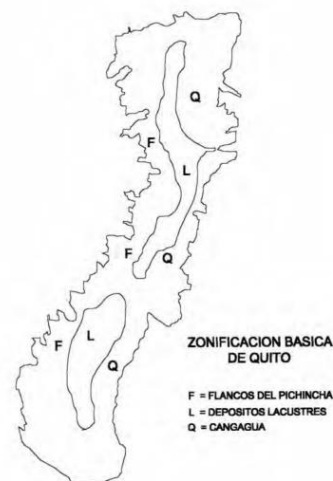
### Figura 34

*Mapa de zonificación sísmica.*

*Nota.* Zonificación de Quito. Fuente: Earthquake Risk Management Project.

“Los Flancos orientales del Pichincha, están representados con la letra F en el mapa de la zonificación básica de Quito están compuestos por cenizas volcánicas y depósitos de cangahua”. (Valverde , 2000)

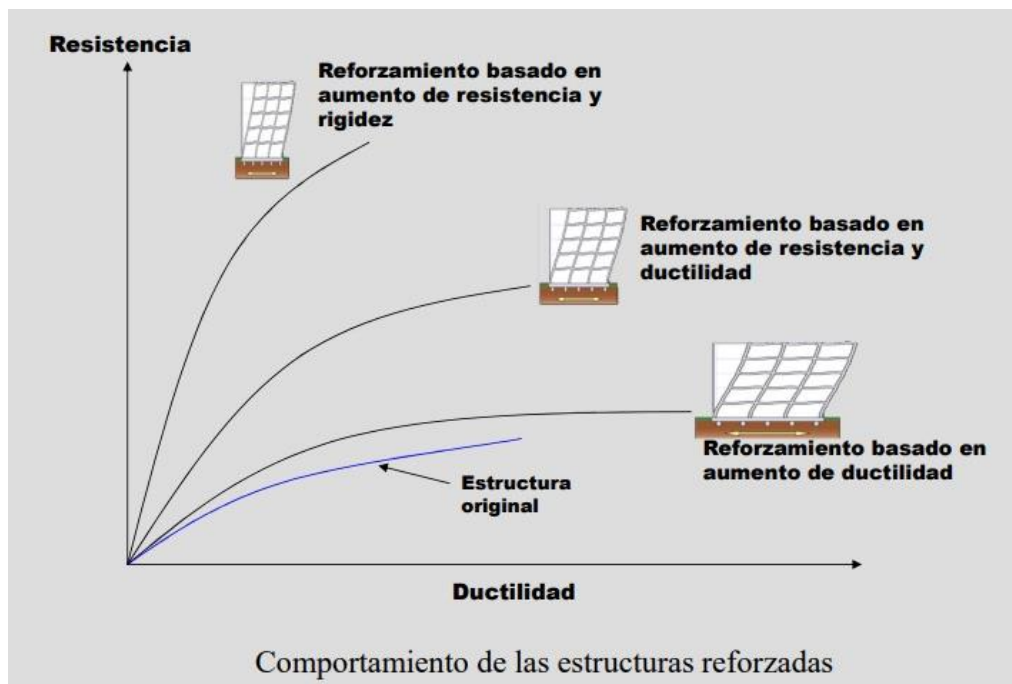
*Comportamiento de las estructuras reforzadas*

*Nota.* Comportamiento esperado de acuerdo a los parámetros. Fuente: Rendón (2016).

En la imagen anterior podemos notar que, el reforzamiento basado en el aumento de resistencia y rigidez es más favorable al comportamiento de una estructura ante un evento sísmico.

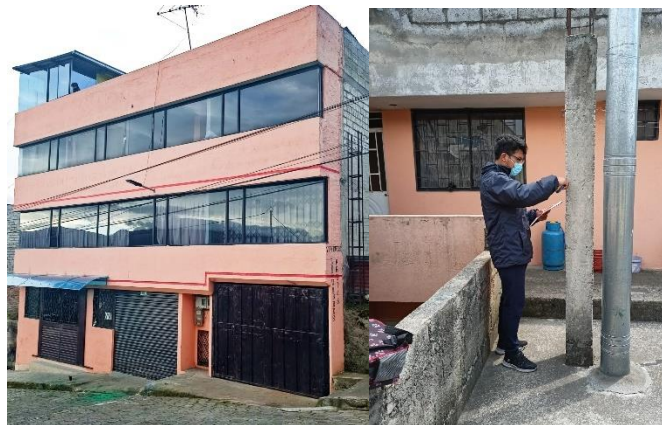
#### Figura 61

*Verificación de campo en la residencia Guamán*

*Nota.* Evaluación real de la estructura. Fuente: Autores.

Al realizar la verificación del campo que ordena la sección 4.3.2 y 4.3.3 de la ASCE no se debe exigir la confirmación de todos los detalles importantes. Más bien, el objetivo es descartar con seguridad aquellos errores y actividades que puedan hacer que la estructura tenga un comportamiento significativamente peor del que sugieren los documentos existentes confirmados. La razón de este requisito es que, a veces, el edificio existente pudo haber sido construido según planos diferentes a los disponibles en el diseño, o ha sido modificado desde su construcción original. (ASCE\_SEI 41-13,2013).

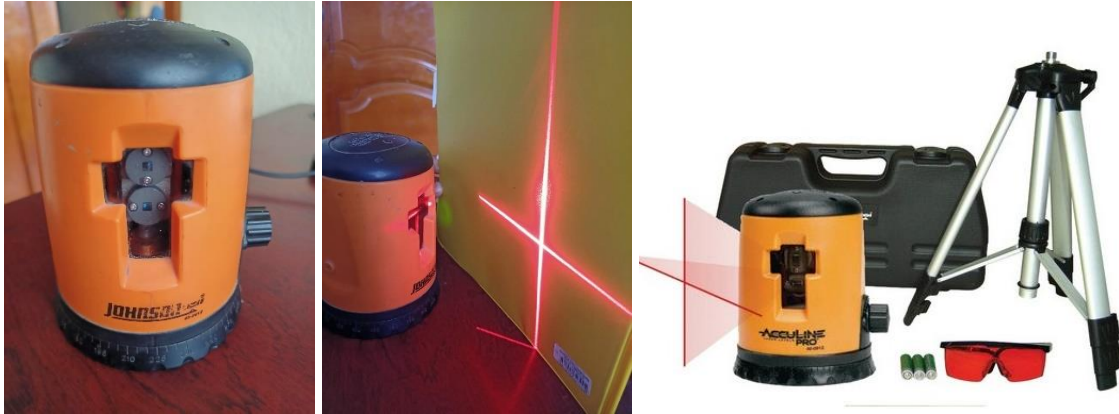
### Figura 63

*Nivel láser de líneas cruzadas Jonhson autonivelante*

*Nota.* Se muestra el nivel autonivelante prendido y apagado. Fuente: Autores

La sección 4.3.4 de la ASCE nos pide verificar fallas superficiales en el terreno o grandes movimientos de las cimentaciones. Para cumplir este apartado y verificar que no se han ocasionado grandes movimientos de las cimentaciones o a su vez asentamientos. Se hizo uso de un nivel láser de líneas cruzadas Jonhson autonivelante Figura 64, el cual emite un haz de luz láser, el cual nos sirvió para verificar los niveles de las losas, comprobando de esta manera que no se han realizado grandes desplazamientos, cumpliendo así con la sección 4.3.4 de la ASCE.

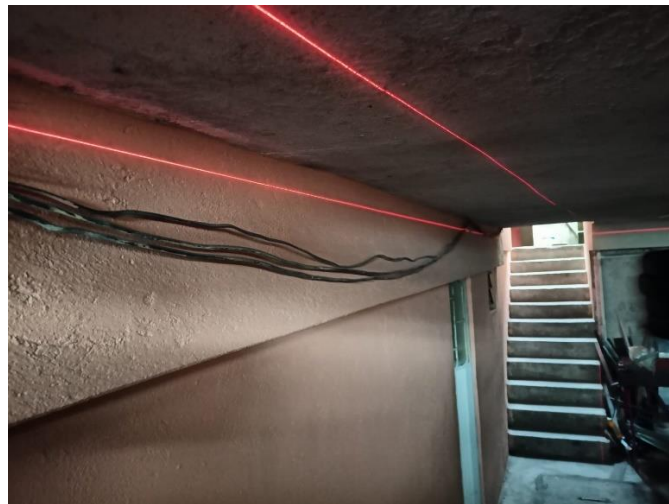
*Verificación del nivel de la losa de la primera planta.*

*Nota.* Se verifico el nivel de la losa con el uso del nivel láser. Fuente: Autores

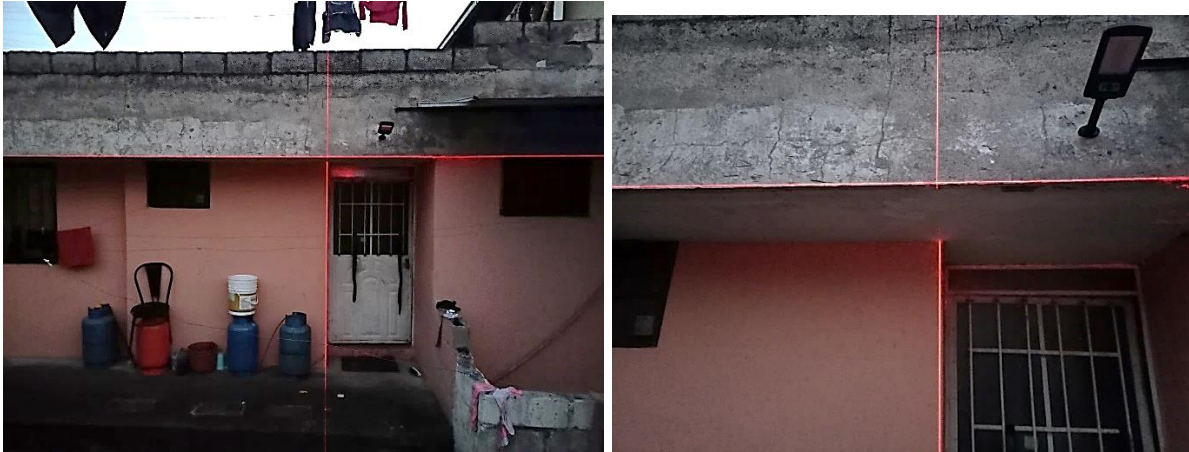
*Verificación del nivel de la losa de la última planta.*

*Nota.* Se verifico el nivel de la losa con el uso del nivel láser. Fuente: Autores

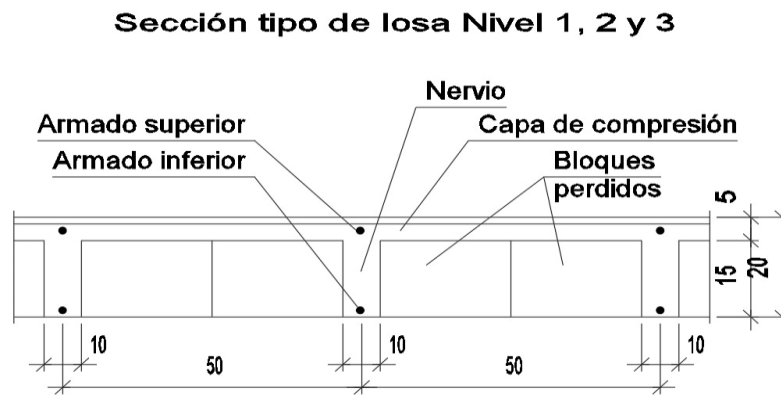
*Sección de losa real*

*Nota.* Dibujo realizado en AutoCAD. Fuente: Autores.

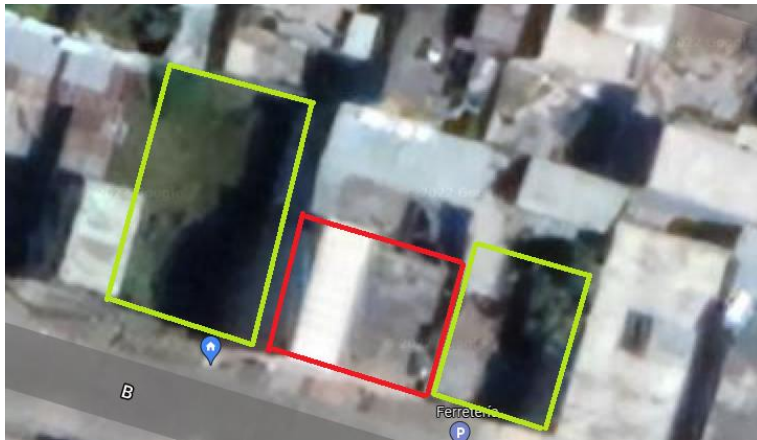
### Figura 74

*Vista en planta de edificaciones adyacentes*

*Nota.* Imagen tomada de Google maps. Fuente: Autores

En la imagen anterior se puede observar que la edificación a evaluar no tiene edificaciones adyacentes, por lo cual no es necesario calcular la separación mínima, sin embargo, se estima que en un futuro en estos terrenos vacíos se construirá, para lo cual se obtendrá la separación mínima, en base a la ecuación anteriormente mencionada y los datos de desplazamiento obtenidos del programa.

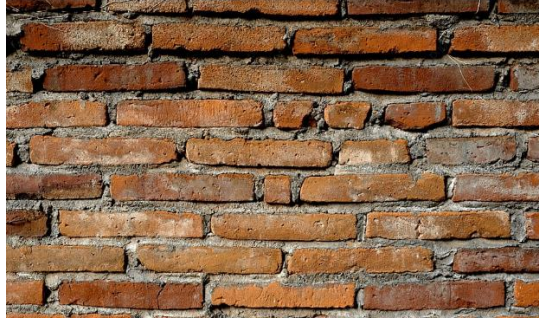
## **Figura 91**

*Superficie optima*

*Nota.* Superficie donde se colocará la malla. Fuente: Fuente: Dávila (2011)

Se debe anclar la mampostería en todos sus lados para que logre un comportamiento simultaneo con los pórticos, esto se lograra con varillas de diámetro 10mm a cada 60cm para una mejor adherencia.

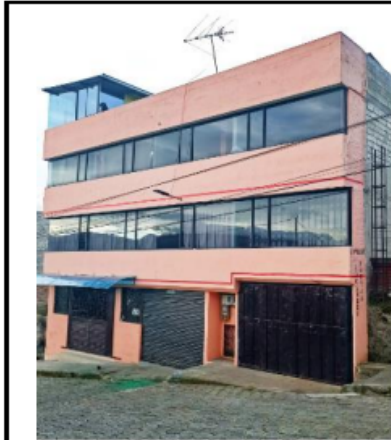
Dirección:		Pichincha - Quito		Sur de la ciudad		Barrio - Lucha de los pobres	
Codigo Postal:		170102					
Otra identificación:		Parada de buses					
Nombre del Edificio:		Residencia familia Guaman					
Uso:		Residencia					
Latitud:		S1:		Longitud:		S1:	
Inspector(s):		Tesisitas		Fecha/Hora		5/7/2021	
No Pisos:		4		Niveles superiores:		4	
Superficie total del Suelo (Sq.Ft):				Niveles inferiores:		0	
Audiciones:				Codigo año:		s/c	
Años de construcción:		2005					
Ocupación:		Asamblea		Comercial		Ser, Emergencia	
Industrial		Oficina		Escuela		Historico	
Utilidad		Almacen		Residencial, # Unid:		/ 5	
Historico		Gobierno		Albergue			
Tipo de suelo:							
A		B		C		D / E	
Roca		Roca		Suelo		Suelo	
Dura		Debil		Denso		Blando	
F		G		H		I	
Suelo		Suelo		Suelo		Suelo	
Pobre						No sé	
Riesgos Geológicos							
Licuefacción: Si/No/No sé		Deslizamiento: Si/No/No sé		Rup Superf: Yes/No/No sé			
Adyacencia:		<input type="radio"/> Golpes		<input type="radio"/> Peligro de Caída del Edificio Adyacente

Irregularidades:		<input checked="" type="radio"/> (Vertical tipo/severidad)					
		<input checked="" type="radio"/> Planta(tipo)					
Peligros		<input type="radio"/> Chimeneas sin soporte lateral		<input type="radio"/> y una abertura en la losa en el area de escalera		<input type="radio"/> Revestimiento pesado o enchapado de madera pesada	
Caída Exterior		<input type="radio"/> Parapetos		<input type="radio"/> Apendices			
Otros:							
COMENTARIOS: La estructura "residencia Guaman" es relativamente nueva que se consideraron ciertos parametros sismoresistentes sin cumplir a 100% la NEC SE DS. Tiene ciertas particularidades que le generarn una cierta vulnerabilidad ante un evento sísmico.
