UNIVERSIDAD POLITÉCNICA SALESIANA
SEDE CUENCA
CARRERA DE INGENIERÍA MECÁNICA AUTOMOTRIZ

PROPUESTA DE UN PLAN DE MANTENIMIENTO PREVENTIVO (GMAO) DIRIGIDO A
LA FLOTA VEHICULAR Y EQUIPOS MENORES DEL GOBIERNO AUTONOMO
DESCENTRALIZADO DEL CANTON EL TAMBO

Trabajo de titulación previo a la obtención del
título de Ingeniero Mecánico Automotriz

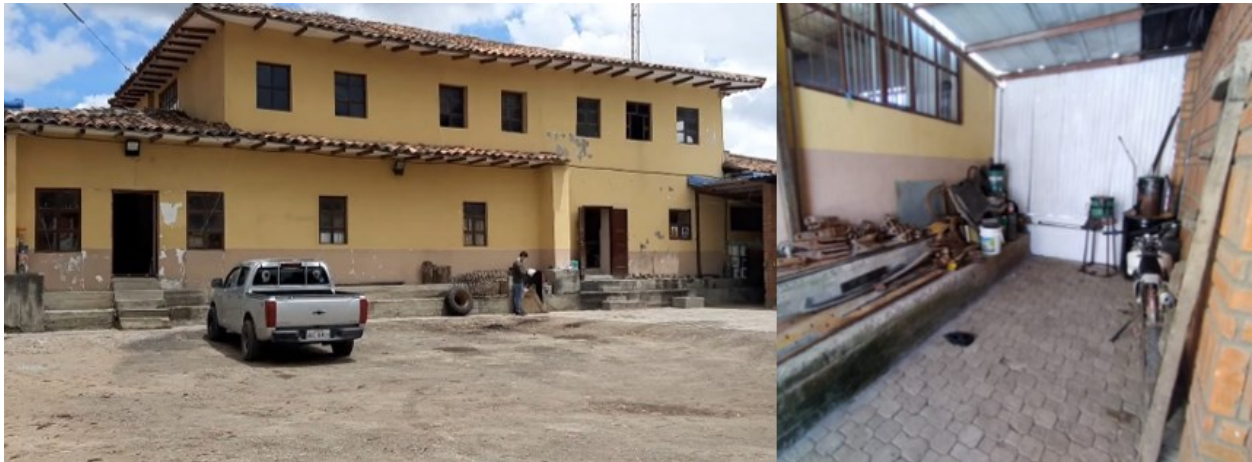
Figura 3: Canchón Municipal del Tambo

El taller no cuenta con infraestructura adecuada para realizar las actividades de mantenimiento, el área de trabajo posee un piso de tierra, no posee instalaciones, carece de cubierta, cuenta con una mesa de trabajo al lado derecho, un grifo de agua para el lavado de piezas, una oficina para el mecánico de la Institución y una bodega de herramientas que se encuentran dentro de la casa de la granja municipal, misma que es una construcción antigua y de bahareque. Cabe mencionar que existe al lado derecho una pequeña área con cubierta que es utilizada para almacenar partes de las unidades que fueron reemplazadas en los mantenimientos.

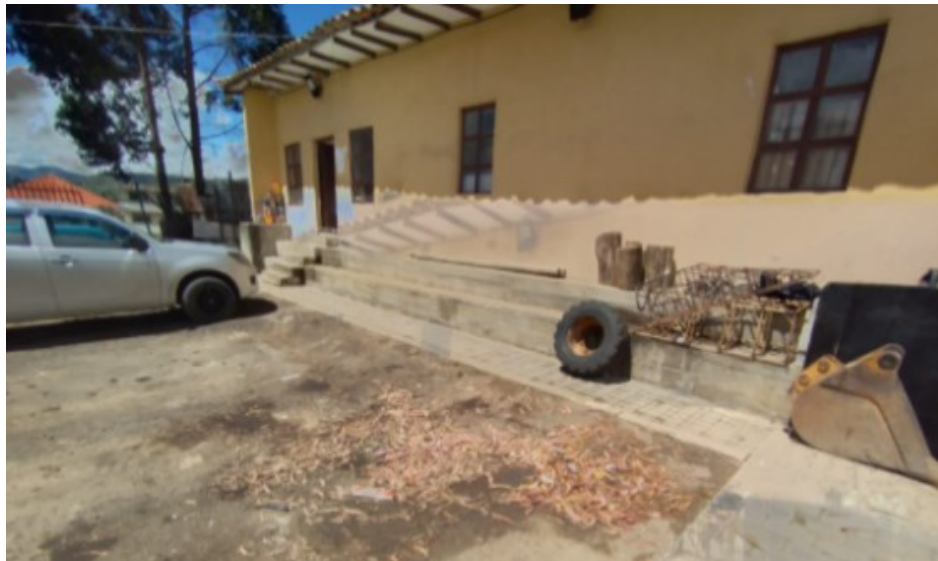
Figura 6: Falta de Señalización del Canchón

En el taller no existe señaléticas que puedan informar a cerca de peligros o de áreas a las que no puedan ingresar, es por este motivo que se podrían generar accidentes dentro del área de trabajo y en las distintas zonas del lugar.

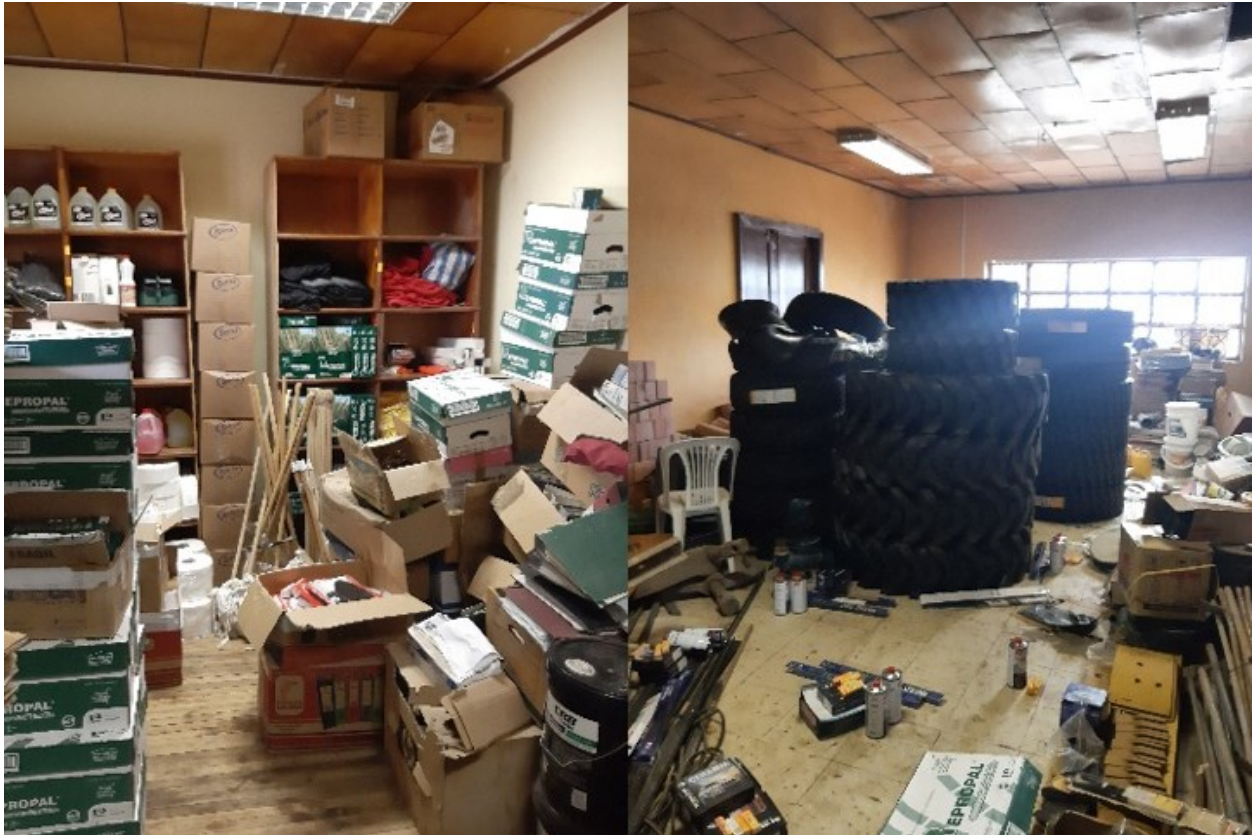
Figura 8: Bodega de Repuestos e Insumos

La bodega de repuestos e insumos está ubicada en la granja municipal justamente en la parte posterior de la construcción, esta área no cuenta con una buena iluminación, no existe orden, carece de señalización y los repuestos no están ubicados por clasificación.

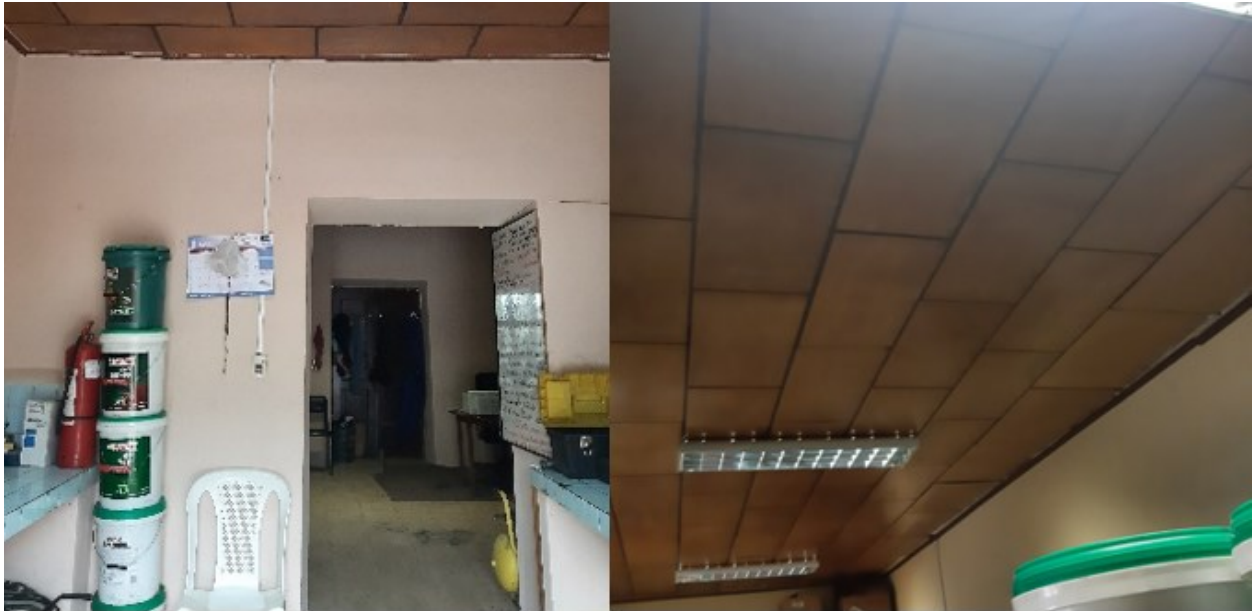
Figura 9: Sistema de Iluminación

El taller y los baños carecen de un sistema de iluminación que permita tener buena visibilidad en estas áreas. Las oficinas y las bodegas cuentan con buena iluminación, considerando que este sistema es muy importante en un taller para aumentar la eficiencia del trabajo y reducir accidentes laborales.

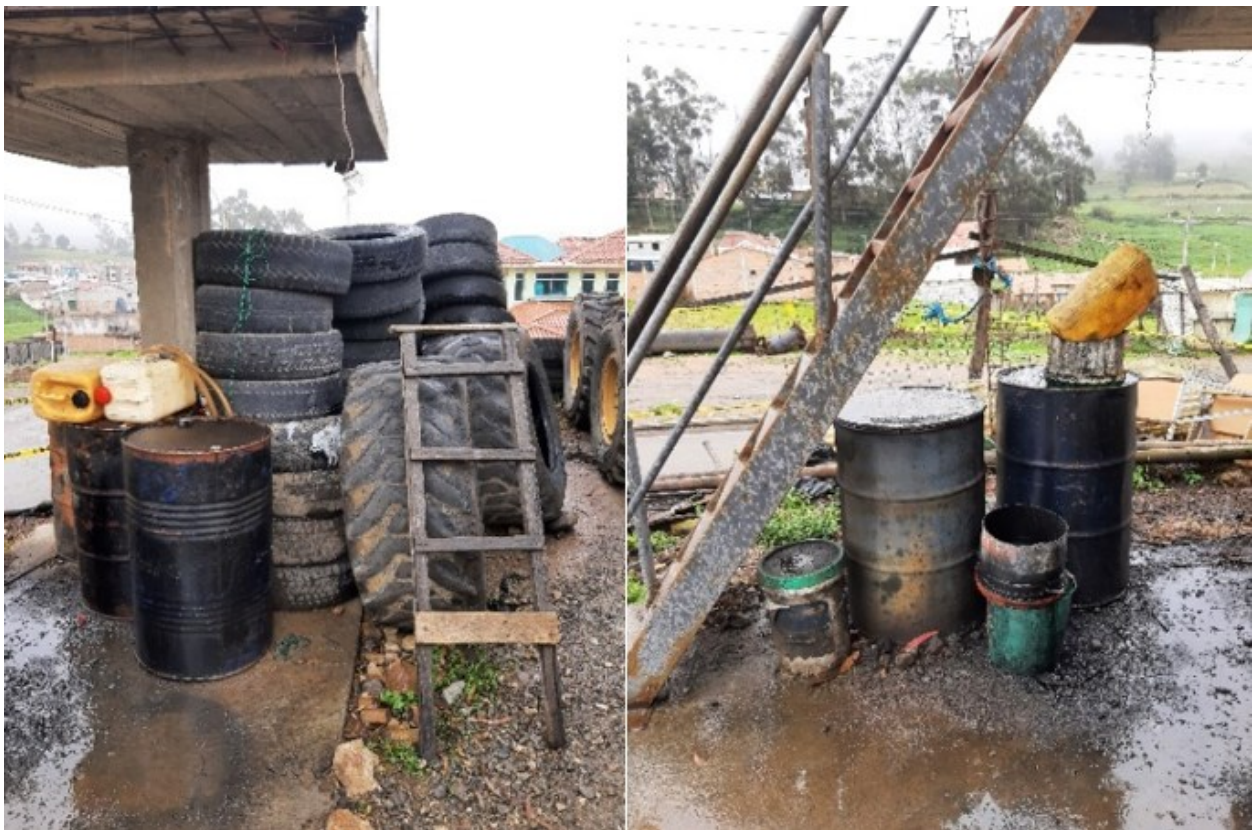
Figura 10: Área de Residuos Líquidos y Sólidos

El área para el manejo de residuos líquidos y sólidos no es apropiada, se encuentra en la parte delantera de la granja o canchón debajo la garita del guardia. Estos desechos son almacenados en contenedores y existe gran cantidad de estos residuos en el piso debido al manejo inadecuado que se lo da. Cabe mencionar que no existen muchos contenedores para el almacenamiento es por este motivo que el de la empresa que está a cargo de la recolección de estos residuos debe pasar con mayor frecuencia por este lugar.

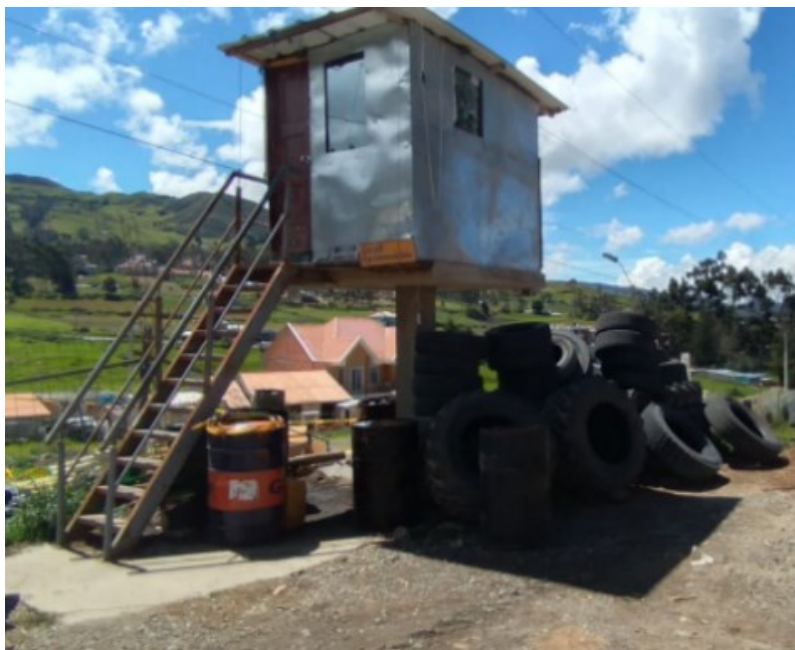
Figura 11: Garita de Guardia

La garita del guardia se encuentra en la entrada al canchón, está construida de hierro y sobre el área para residuos.

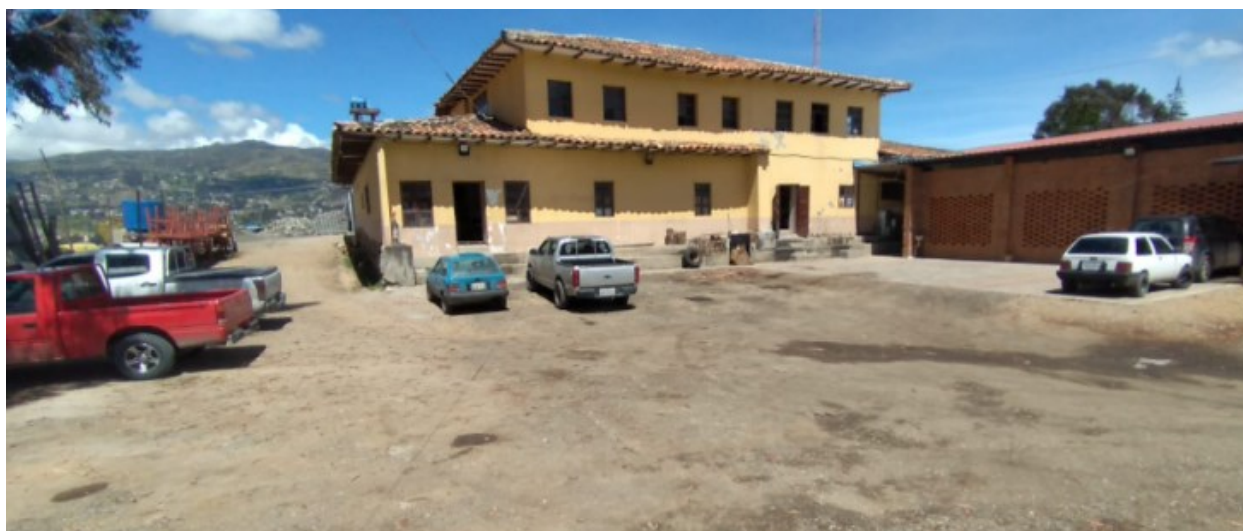
Figura 13: Parqueaderos

El parqueadero está ubicado en la parte delantera y lateral de la granja municipal, el piso del parqueadero es de tierra, no posee cubierta y no tiene drenajes para el agua que se acumula de las lluvias, además no existe señalización y distribución de zonas para los diferentes tipos de vehículos y maquinaria.

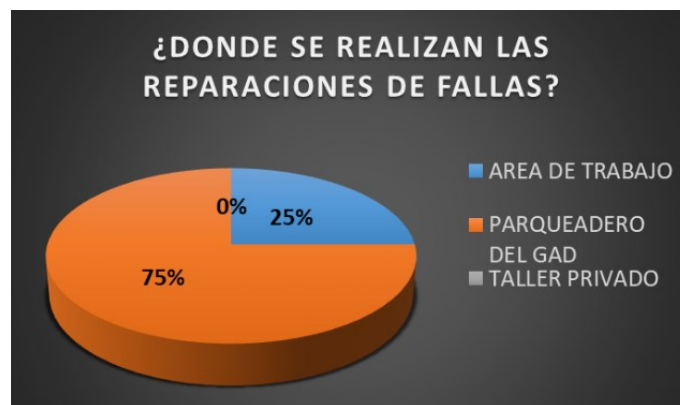
Figura 20: Lugar para Reparaciones de Fallas de la Flota Vehicular

Esta grafica nos indica en donde se realizan las reparaciones de las fallas más graves que se pueden generar en los vehículos, obteniendo un porcentaje del 25% para las reparaciones que se realizan en el área de trabajo, el 75% indica que las reparaciones de las fallas se realizan en el parqueadero del GAD y el valor para las reparaciones que se realizan en un taller privado es del 0%.

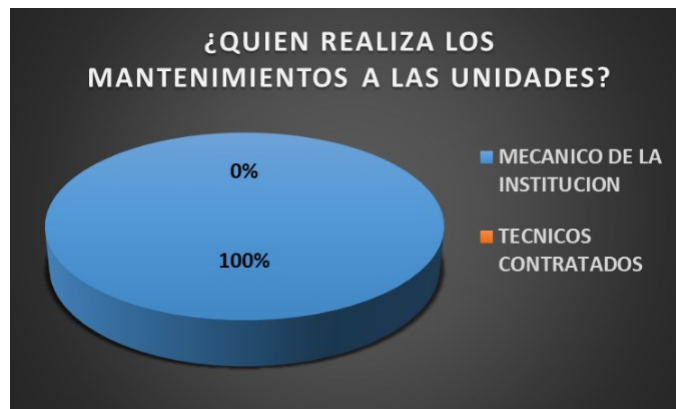
Figura 23: Personal que Realiza los Mantenimientos

En esta grafica se puede observar quien realiza los mantenimientos para prevenir fallas en los vehículos, obteniendo el valor del 100% para el mecánico de la institución y el 0% para los técnicos contratados.

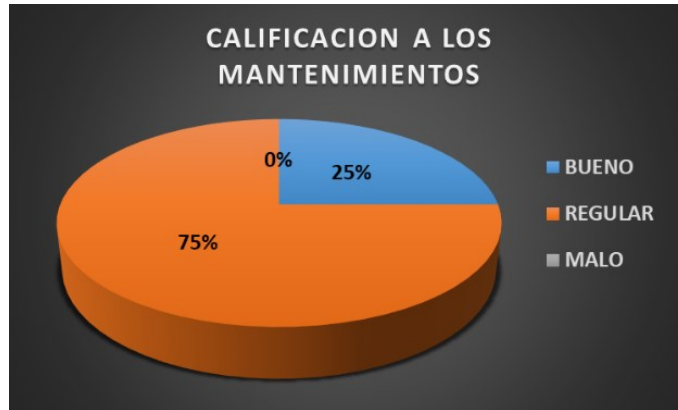
Figura 24: Calificación de los mantenimientos

En la figura se observan los porcentajes de acuerdo con la calificación que aportaron las personas encuestadas, teniendo el 25% para el ítem de bueno, el porcentaje más alto que es el 75% para el ítem de regular y el 0% para el ítem de malo.

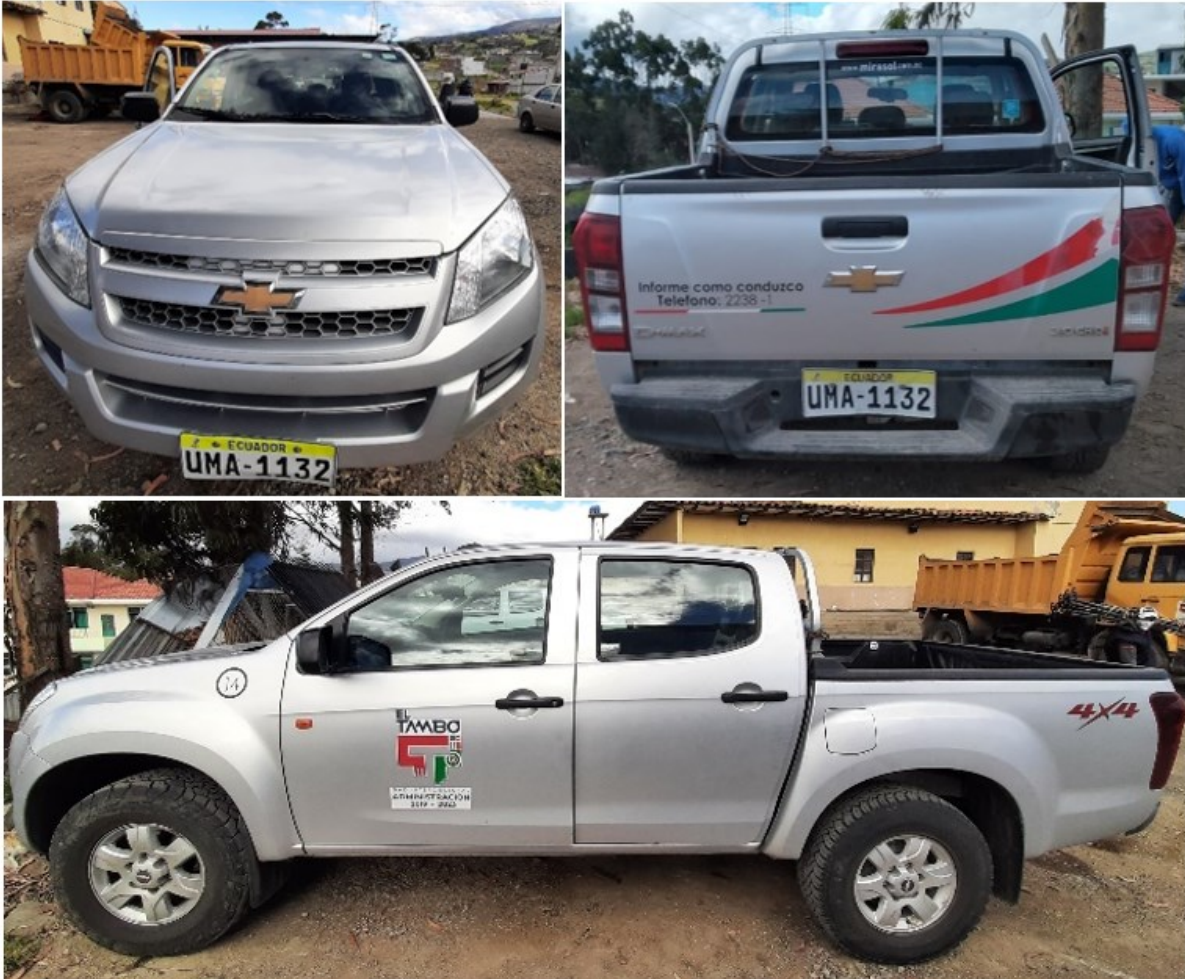
Figura 25: Vista Frontal, posterior y Lateral Camioneta Chevrolet DMAX CRDI 3.0 CD 4X4

El vehículo presenta las siguientes características: posee un motor de 6 cilindros en V a diésel el cual se encuentra en óptimo funcionamiento, los sistemas de inyección, alimentación, refrigeración y encendido se encuentran en perfectas condiciones, además, la caja de cambios, embrague, están en buen estado, junto con los sistemas de frenos y dirección, actualmente no presenta ninguna falla que ocasione falta de eficiencia en su funcionamiento.

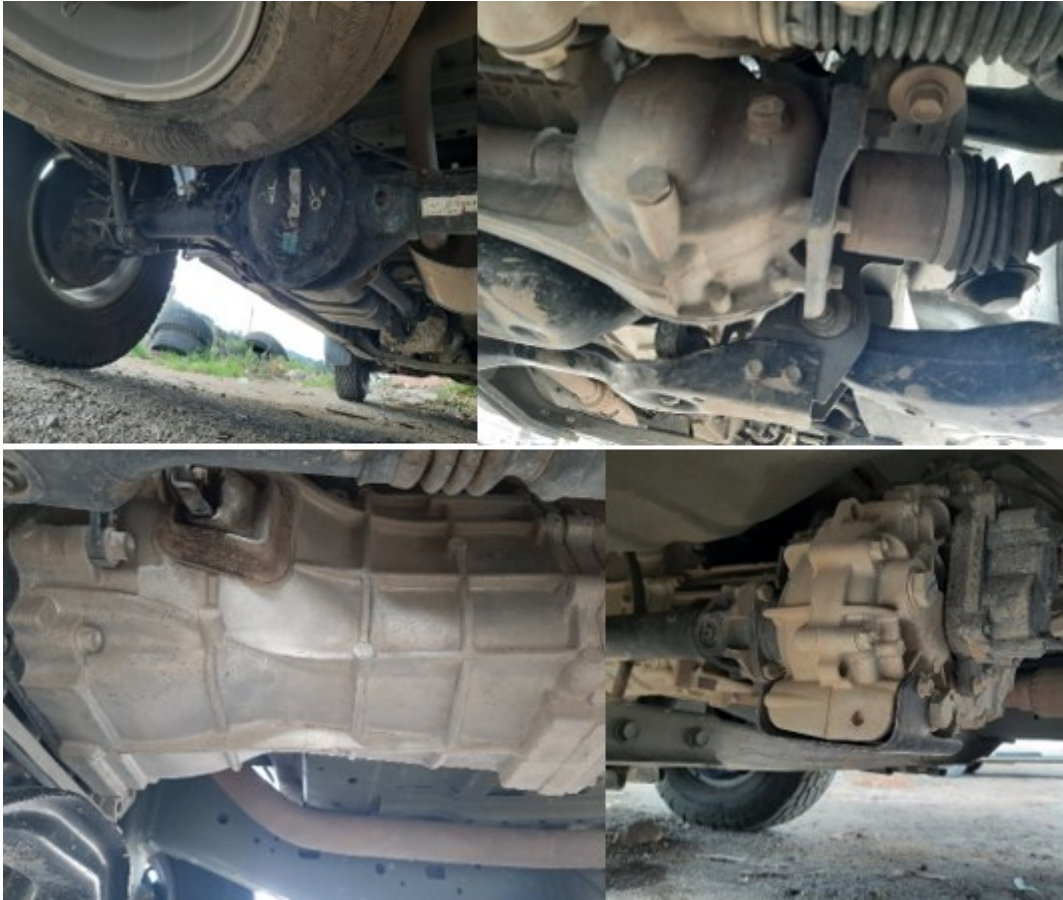
Figura 27: Vista de la Caja y Diferencial Chevrolet DMAX CRDI 3.0 CD 4X4 TM

8.1.4. Vista de la Caja y Diferencial Chevrolet D-MAX CRDI 3.0 CD 4X4 TM

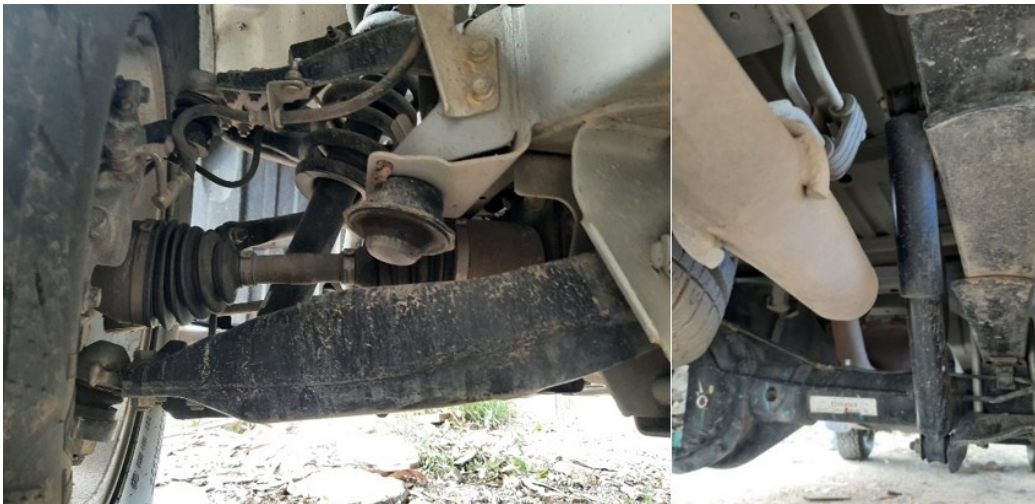
Figura 29: Vista de la Suspensión Camioneta Chevrolet DMAX CRDI 3.0 CD 4X4 TM

8.1.6. Vista de la Suspensión Chevrolet D-MAX CRDI 3.0 CD 4X4 TM

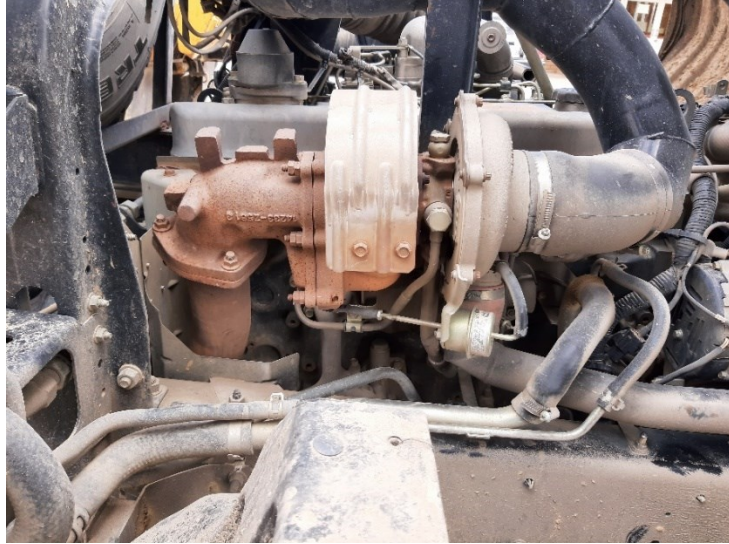
Figura 32: Vista del Motor Volqueta Nissan PKC212EHLB

8.2.3. Vista del Motor Volqueta Nissan PKC212EHLB

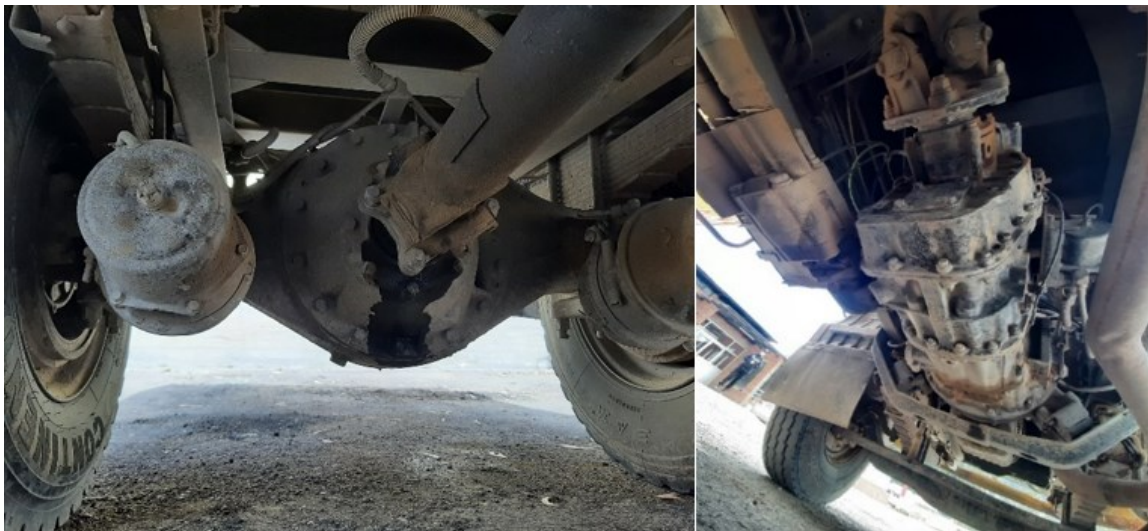
Figura 33: Vista de la Caja y Diferencial Volqueta Nissan PKC212EHLB

8.2.4. Vista de la Caja y Diferencial Volqueta Nissan PKC212EHLB

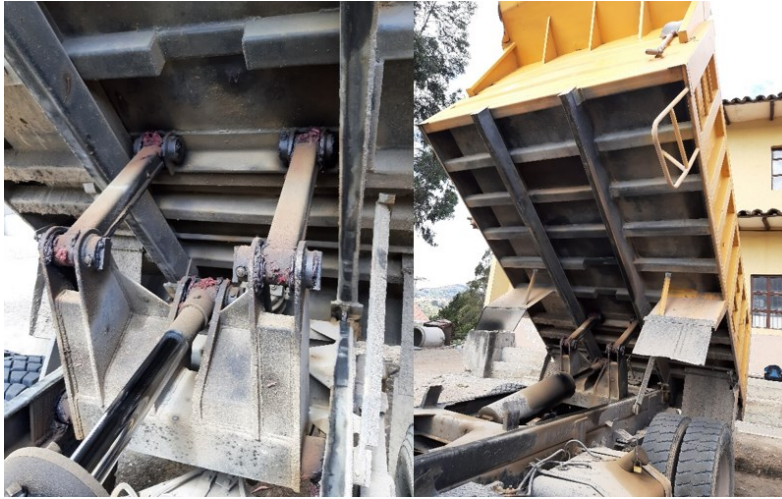
Figura 34: Balde y Sistema Hidráulico de Tolva Volqueta Nissan PKC212EHLB

8.2.5. Balde y Sistema Hidráulico de Tolva Volqueta Nissan PKC212EHLB

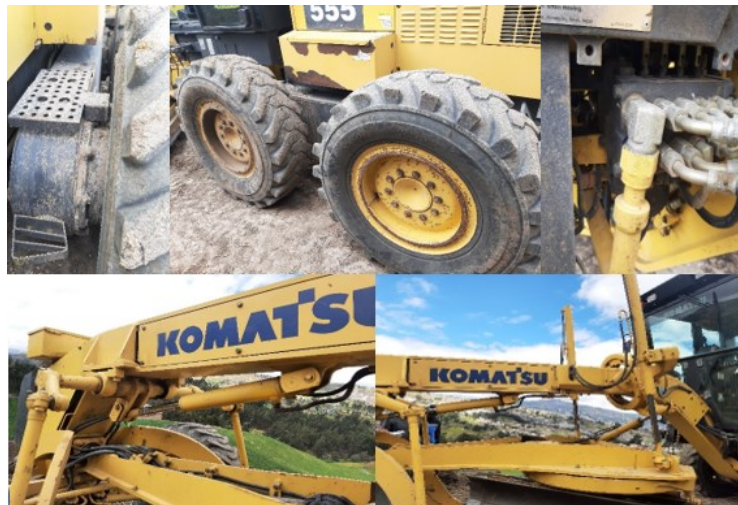
Figura 40: Vista del Tándem, Neumáticos, Cañerías y Cilindros Hidráulicos Motoniveladora

8.3.4. Vista del Tándem, Neumáticos, Cañerías y Cilindros Hidráulicos Komatsu GD555-3

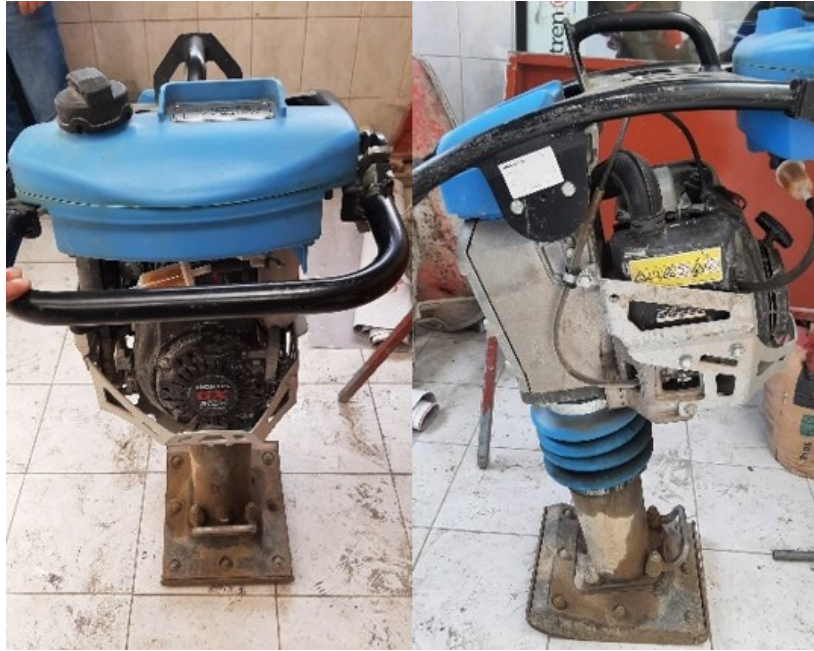
Figura 42: *Vista Frontal y Lateral Vibroapisonador WEBWER HONDA GXr120*

La zapata, rodillos de transporte, filtros de aire, mandos, palanca de estrangulamiento, bujía, cable de bujía y el filtro de aceite, todo lo mencionado se encuentra en regular estado.
