**UNIVERSIDAD POLITÉCNICA SALESIANA**  
**SEDE CUENCA**  
**CARRERA DE INGENIERÍA ELÉCTRICA**

“EVALUACIÓN DE ESTADO DEL EQUIPAMIENTO DE PROTECCIÓN, CONTROL Y FUERZA DE LA DRAGA AMALUZA I DE LA PRESA DANIEL PALACIOS DE LA UNIDAD DE NEGOCIOS CELEC SUR”

Trabajo de titulación previo a la obtención  
del título de Ingeniero Eléctrico

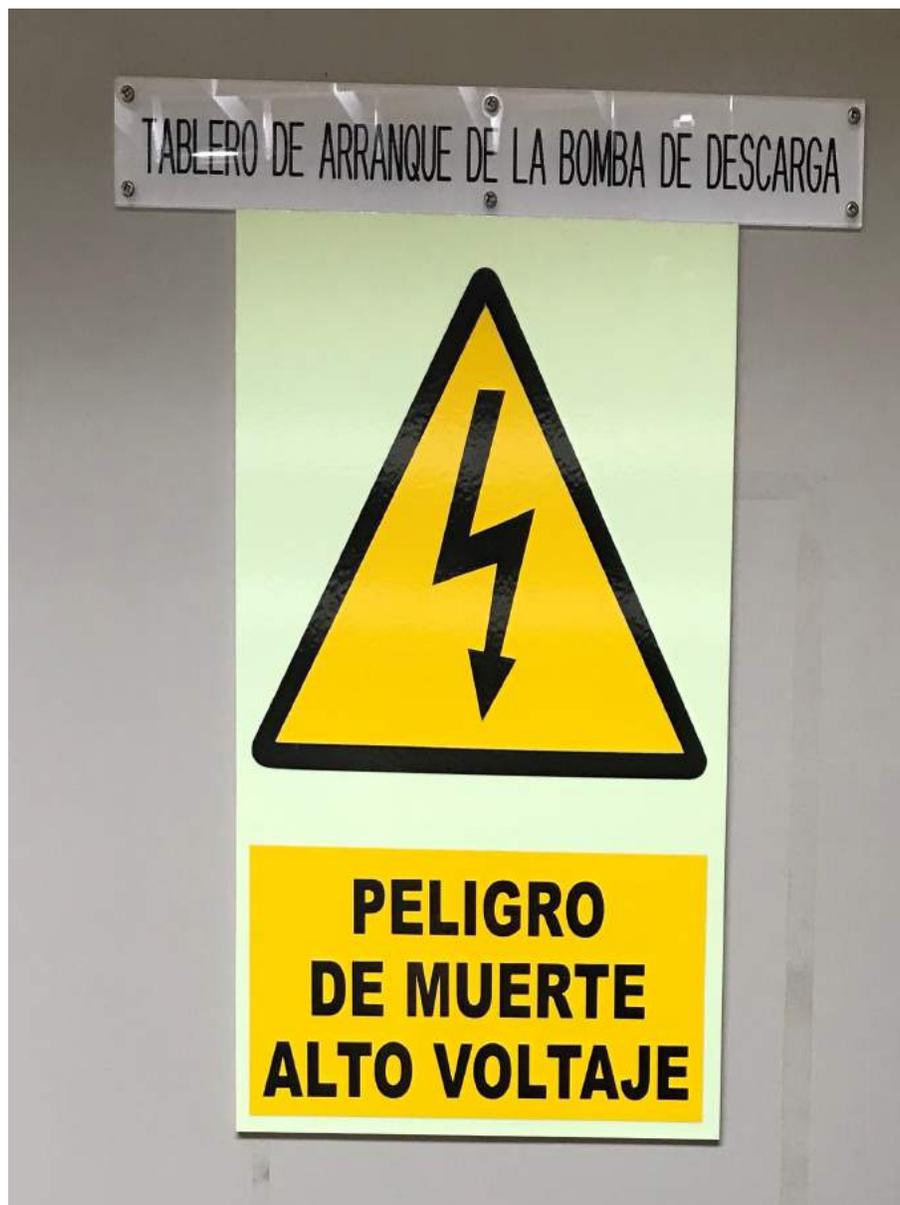
Figura 5: Tablero de Arranque de la Bomba de Descarga

Luego de analizar la condición de los sistemas, las evidencias recopiladas durante las intervenciones de mantenimiento, la identificación de los elementos críticos, la disponibilidad en bodega, la obsolescencia y el indicador de la condición, se determina que el estado del sistema es deficiente, requiriendo así la evaluación inmediata y ajuste de operación.

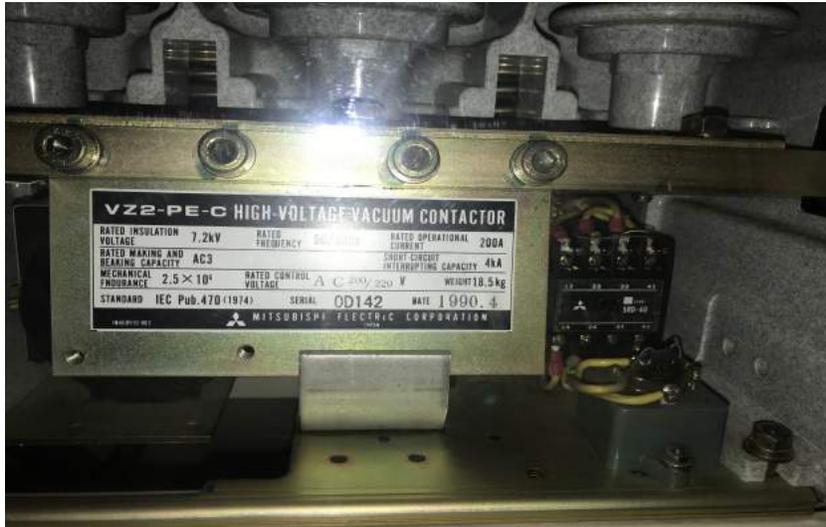
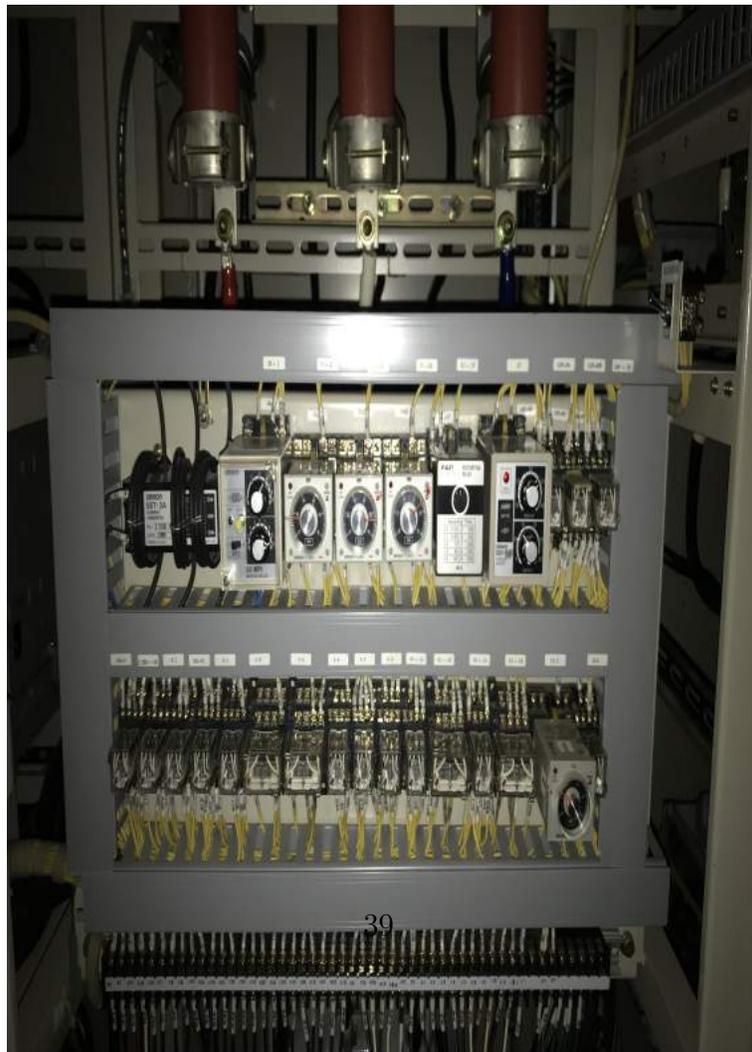
(a) Contactor

(b) Componentes

Figura 6: Arranque de la Bomba de Descarga

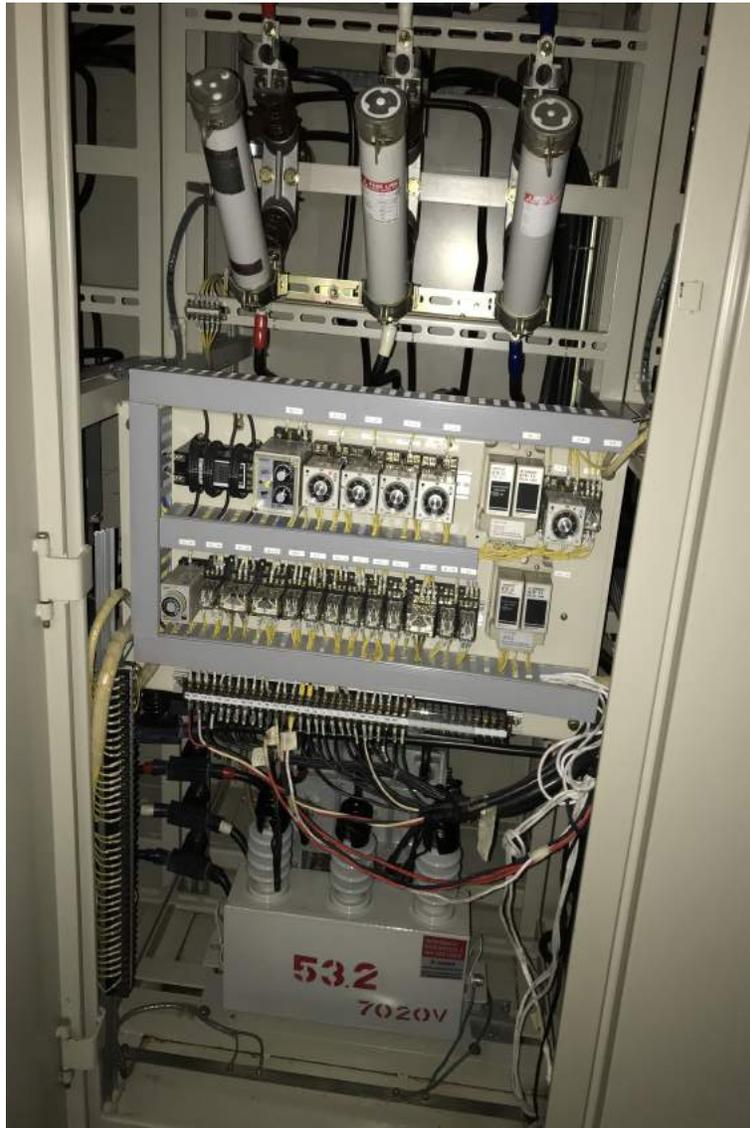
Figura 7: Tablero de Arranque de la Bomba de Dragado

Luego de analizar las fallas del sistema, las evidencias recopiladas durante las intervenciones de manteniendo, la identificación de los elementos críticos, la disponibilidad en bodega, la obsolescencia y el indicador de la condición, se determina que el estado del sistema es deficiente, requiriendo así la evaluación inmediata y ajuste de operación.

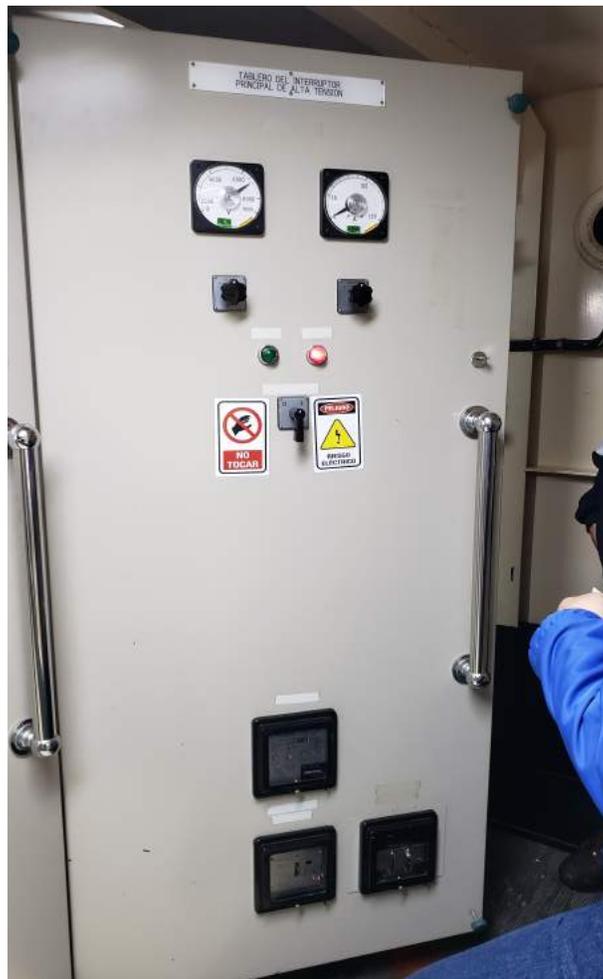
Figura 12: Tablero del Interruptor Principal de Alta Tensión

Luego de analizar las fallas del sistema, las evidencias recopiladas durante las intervenciones de manteniendo, la identificación de los elementos críticos,

la disponibilidad en bodega, la obsolescencia y el indicador de la condición, se determina que el estado del sistema es deficiente, requiriendo así la evaluación inmediata y ajuste de operación.

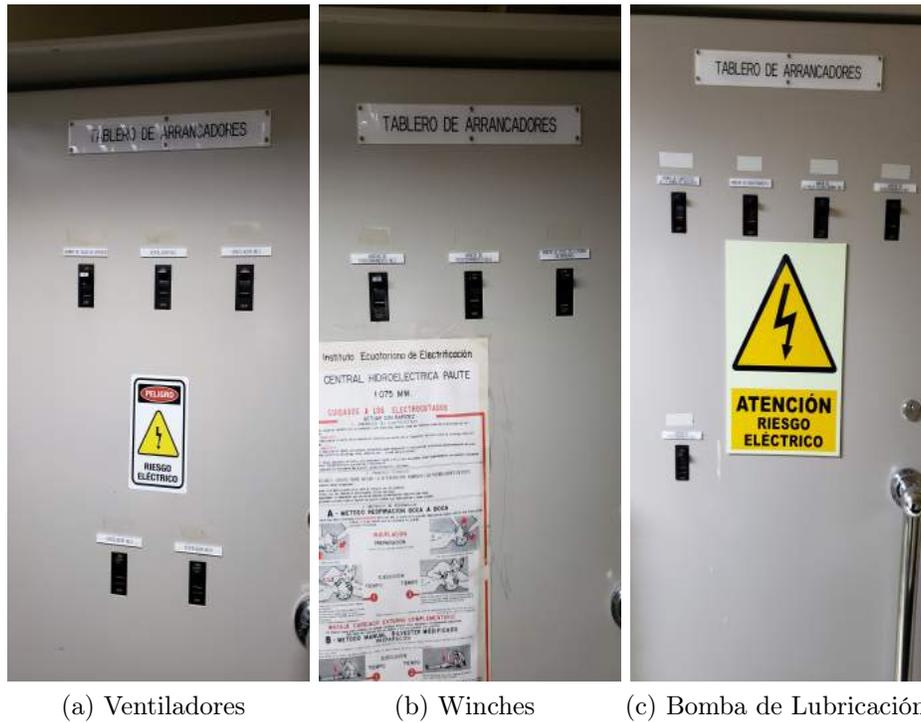
Figura 19: Tablero de Arrancadores de los Winches, Bomba de Servicio, Lubricación de Bomba de Descarga

Luego de analizar las fallas del sistema, las evidencias recopiladas durante las intervenciones de manteniendo, la identificación de los elementos críticos, la disponibilidad en bodega, la obsolescencia y el indicador de la condición, se determina que el estado del sistema es deficiente, requiriendo así la evaluación inmediata y ajuste de operación.

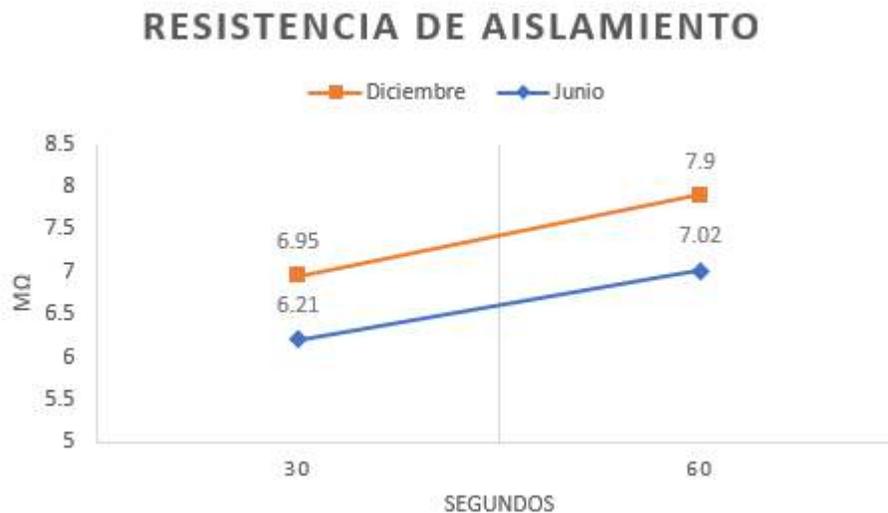
De acuerdo con la figura 33, en donde se muestran los valores de resistencia de aislamiento eléctrico (diciembre 2019 y junio 2020) de las pruebas fase a tierra, se observa que la tendencia descrita fue creciendo durante el minuto de prueba.

Figura 35: Resistencia de Aislamiento Fase a Tierra del Motor de Dragado

Los valores de resistencia obtenidos con un voltaje aplicado de 5 kV, entre 30 y 60 segundos de las pruebas realizadas de fase a tierra, son inferiores al límite permisible ( $100M\Omega$ ) indicado en la norma IEEE 43-2013, lo cual demuestra una condición deficiente del aislamiento del estator.[1]

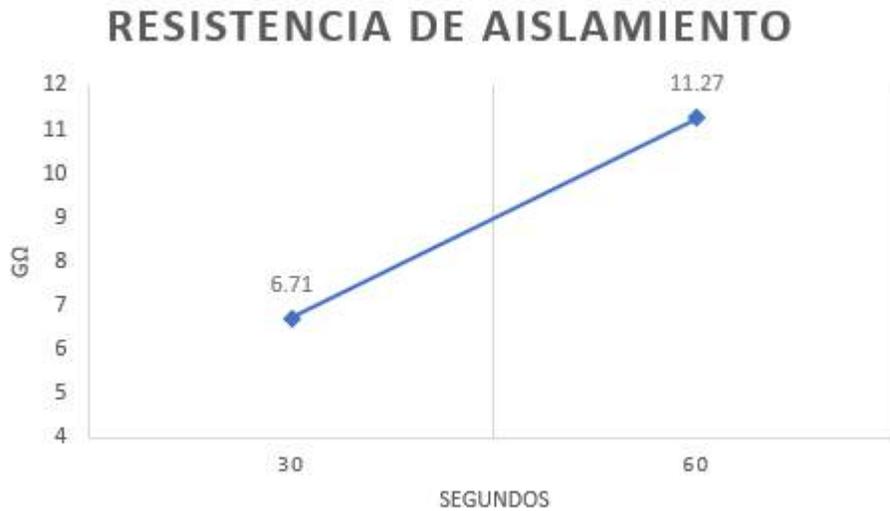
De acuerdo con la figura 34, en donde se muestran los valores de resistencia de aislamiento eléctrico (noviembre 2020) de las pruebas fase a tierra, se observa que la tendencia descrita fue creciendo durante el minuto de prueba, lo cual indica que el aislamiento se encuentra en buen estado.

Figura 36: Resistencia de Aislamiento Fase a Tierra de la Bomba de Chorro

Los valores de resistencia obtenidos con un voltaje aplicado de 5 kV, entre 30 y 60 segundos de las pruebas realizadas de fase a tierra, son superiores al límite permisible ( $100M\Omega$ ) indicado en la norma IEEE 43-2013, lo cual demuestra una condición normal del aislamiento del estator.[1]

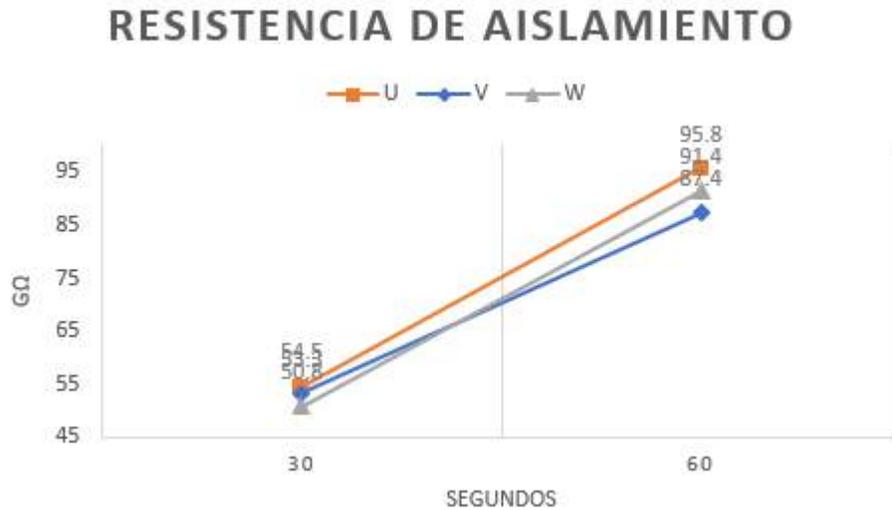
minuto de prueba, lo cual indica que el aislamiento se encuentra en buen estado.

Figura 37: Resistencia de Aislamiento Fase a Tierra de la Nueva Bomba de Chorro

Los valores de resistencia obtenidos con un voltaje aplicado de 5 kV, entre 30 y 60 segundos de las pruebas realizadas de fase a tierra, son superiores al límite permisible ( $100M\Omega$ ) indicado en la norma IEEE 43-2013, lo cual demuestra una condición normal del aislamiento del estator.[1]

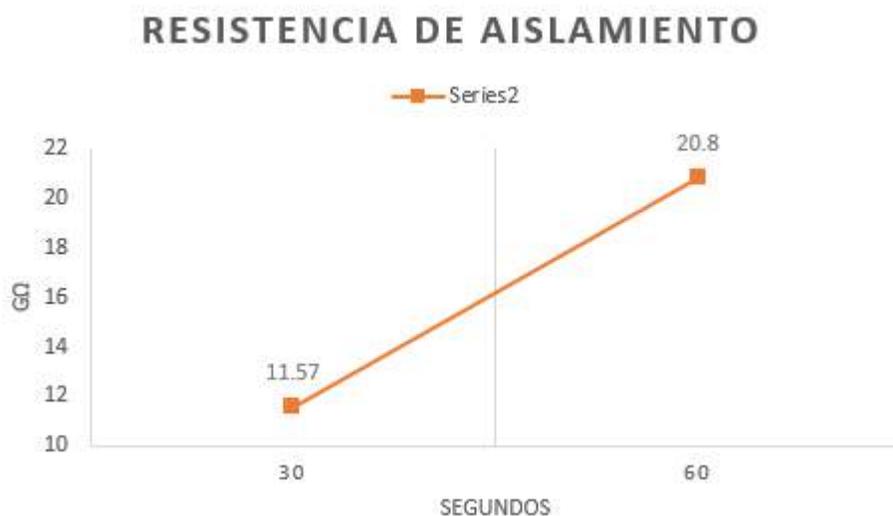
De acuerdo con la figura 36, en donde se muestran los valores de resistencia de aislamiento eléctrico (noviembre 2020) de la prueba fase a tierra, se observa que la tendencia descrita fue creciendo durante el minuto de prueba, lo cual indica que el aislamiento se encuentra en buen estado.

Figura 38: Resistencia de Aislamiento Fase a Tierra de la Bomba

Los valores de resistencia obtenidos con un voltaje aplicado de 5 kV, entre 30 y 60 segundos de las pruebas realizadas de fase a tierra, son superiores al límite permisible ( $100M\Omega$ ) indicado en la norma IEEE 43-2013, lo cual demuestra una condición normal del aislamiento del estator.[1]

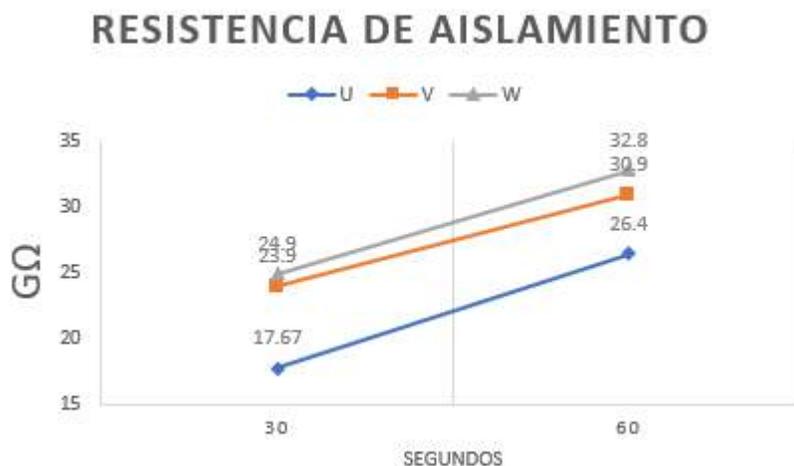
De acuerdo con la figura 37, en donde se muestran los valores de resistencia de aislamiento eléctrico (diciembre 2020) de las fases U, V y W de la prueba fase a tierra, se observa que la tendencia descrita fue creciendo durante el minuto de prueba, lo cual indica que el aislamiento se encuentra en buen estado.

Figura 39: Resistencia de Aislamiento Fase a Tierra del Transformador en Alta

Los valores de resistencia obtenidos con un voltaje aplicado de 5 kV, entre 30 y 60 segundos de las pruebas realizadas de fase a tierra, son superiores al límite permisible ( $100M\Omega$ ) indicado en la norma IEEE 43-2013, lo cual demuestra una condición normal del aislamiento.[1]

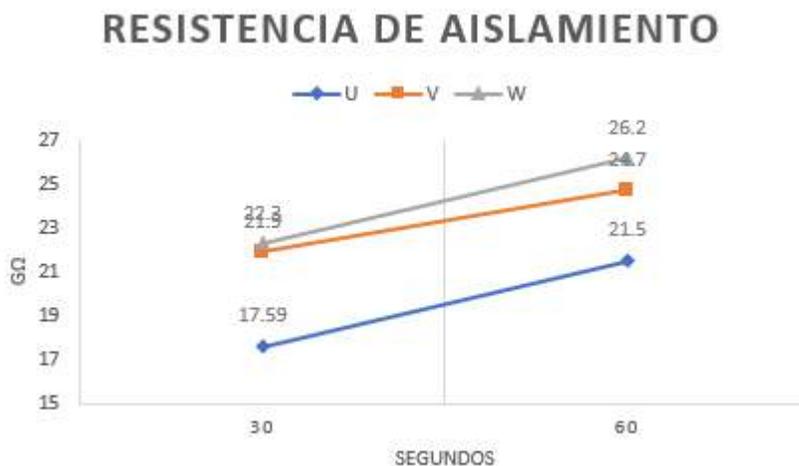
De acuerdo con la figura 37, en donde se muestran los valores de resistencia de aislamiento eléctrico (diciembre 2020) de las fases U, V y W de la prueba fase a tierra, se observa que la tendencia descrita fue creciendo durante el minuto de prueba, lo cual indica que el aislamiento se encuentra en buen estado.

Figura 40: Resistencia de Aislamiento Fase a Tierra del Transformador en Alta-Baja

Los valores de resistencia obtenidos con un voltaje aplicado de 5 kV, entre 30 y 60 segundos de las pruebas realizadas de fase a tierra, son superiores al límite permisible ( $100M\Omega$ ) indicado en la norma IEEE 43-2013, lo cual demuestra una condición normal del aislamiento.[1]

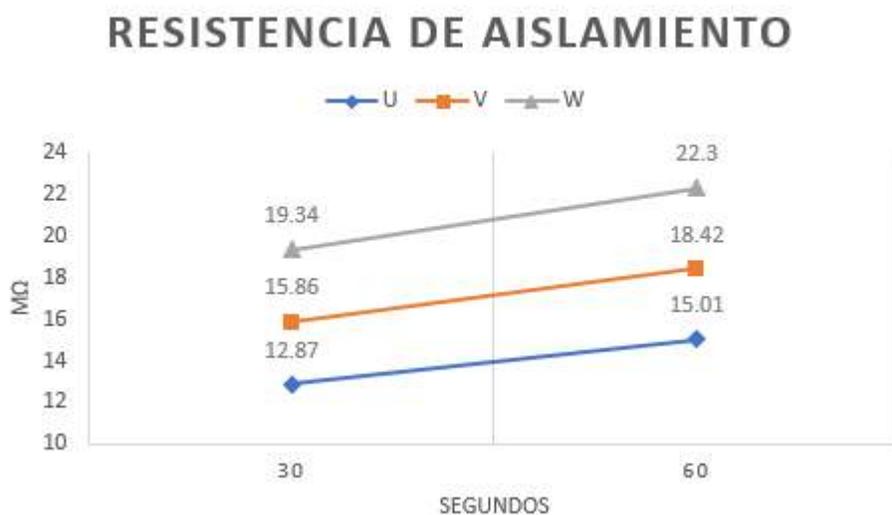
De acuerdo con la figura 38, en donde se muestran los valores de resistencia de aislamiento eléctrico (noviembre 2020) de las fases U, V y W de la prueba fase a tierra, se observa que la tendencia descrita fue creciendo durante el minuto de prueba, lo cual indica que el aislamiento se encuentra en buen estado.

Figura 41: Resistencia de Aislamiento Fase a Tierra del Malacate 1

Los valores de resistencia obtenidos con un voltaje aplicado de 500V, entre 30 y 60 segundos de las pruebas realizadas de fase a tierra, son superiores al límite permisible ( $5M\Omega$ ) indicado en la norma IEEE 43-2013, lo cual demuestra una condición normal del aislamiento.[1]

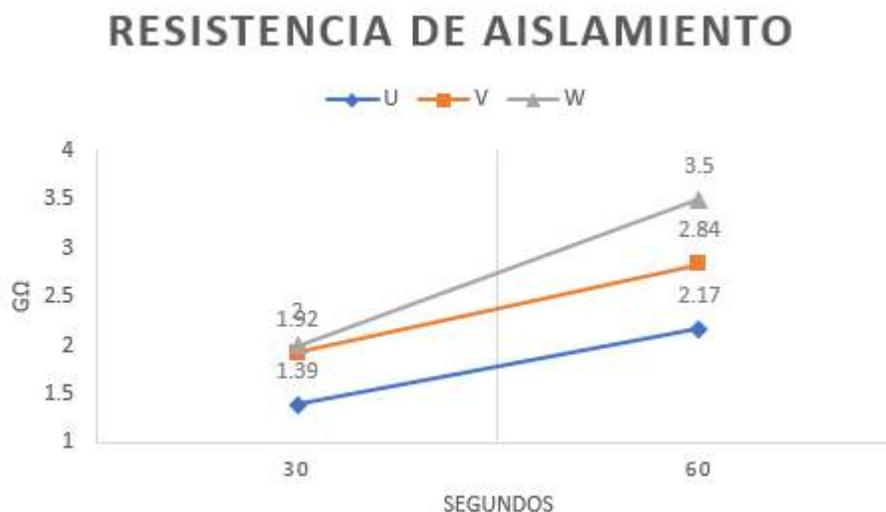
De acuerdo con la figura 39, en donde se muestran los valores de resistencia de aislamiento eléctrico (noviembre 2020) de las fases U, V y W de la prueba fase a tierra, se observa que la tendencia descrita fue creciendo durante el minuto de prueba, lo cual indica que el aislamiento se encuentra en buen estado.

Figura 42: Resistencia de Aislamiento Fase a Tierra del Malacate 2

Los valores de resistencia obtenidos con un voltaje aplicado de 500V,

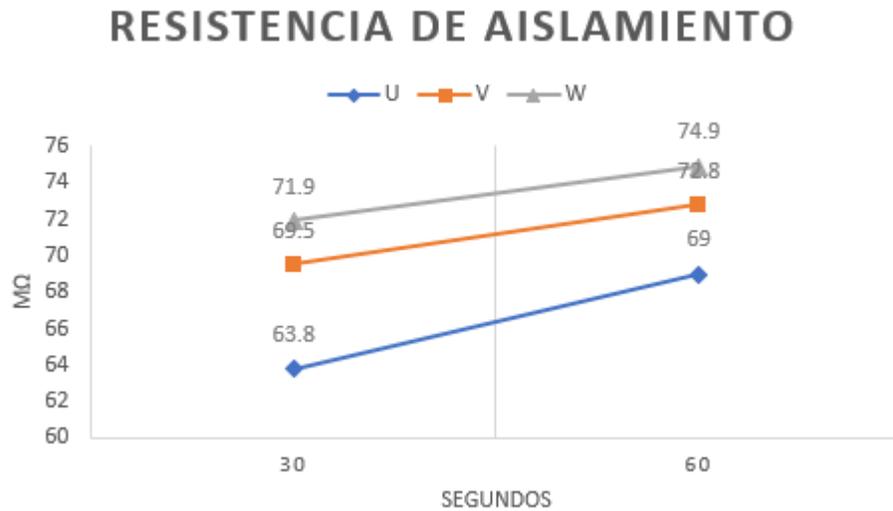
De acuerdo con la figura 40, en donde se muestran los valores de resistencia de aislamiento eléctrico (noviembre 2020) de las fases U, V y W de la prueba fase a tierra, se observa que la tendencia descrita fue creciendo durante el minuto de prueba, lo cual indica que el aislamiento se encuentra en buen estado.

Figura 43: Resistencia de Aislamiento Fase a Tierra del Malacate 3

Los valores de resistencia obtenidos con un voltaje aplicado de 500V, entre 30 y 60 segundos de las pruebas realizadas de fase a tierra, son superiores al límite permisible ( $5M\Omega$ ) indicado en la norma IEEE 43-2013, lo cual demuestra una condición normal del aislamiento.[1]

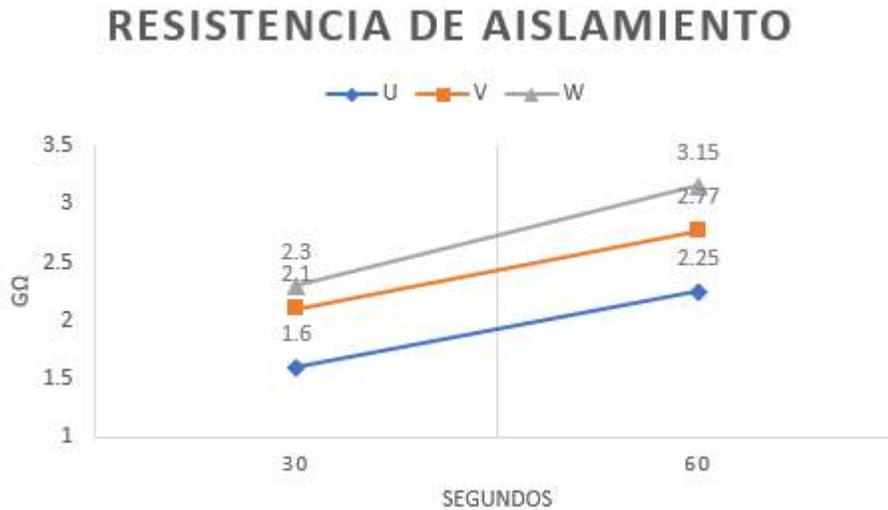
minuto de prueba, lo cual indica que el aislamiento se encuentra en buen estado.

Figura 44: Resistencia de Aislamiento Fase a Tierra del Malacate 4

Los valores de resistencia obtenidos con un voltaje aplicado de 500V, entre 30 y 60 segundos de las pruebas realizadas de fase a tierra, son superiores al límite permisible ( $5M\Omega$ ) indicado en la norma IEEE 43-2013, lo cual demuestra una condición normal del aislamiento.[1]
