UNIVERSIDAD POLITÉCNICA SALESIANA
SEDE CUENCA
CARRERA DE INGENIERÍA AMBIENTAL

**ANÁLISIS Y VERIFICACIÓN DEL ESTADO TRÓFICO EN LA LAGUNA SAN MARTIN
MEDIANTE TELEDETECCIÓN Y DATOS “IN SITU”**

Trabajo de titulación previo a la obtención
del título de Ingeniero Ambiental

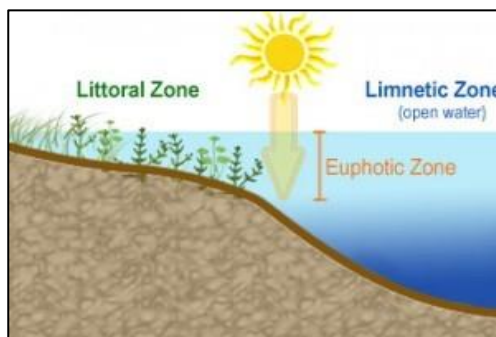
*Ilustración 2 Diferentes zonas del lago en referencia a la luz solar disponible.
Obtenido de (RBM, s. f.)*

En otras palabras, cuando el agua está turbia o turbia y contiene muchas partículas, la luz no puede penetrar tan profundamente en la columna de agua (Ilustración 2) (RBM, s. f.).

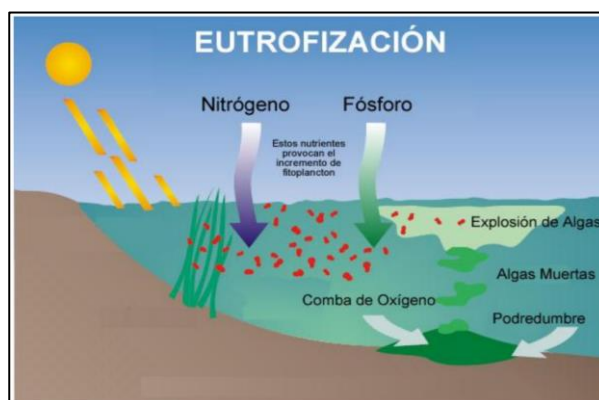
*Ilustración 5 Proceso de Eutrofia de un Lago.
Obtenido de (ZAMBRANO ALCÍVAR, 2018)*

La eutrofización es un proceso que causa una gran productividad de algas, fitoplancton y zooplancton en los ecosistemas acuáticos, este proceso se puede dar de forma antrópica ya sea por la acción humana o natural, por esta causa, las plantas macrófitas crecen con mayor rapidez, mismas que van a parar hasta el fondo de los cuerpos de agua, los cuales generan residuos de materia orgánica, estos al momento de su descomposición aumentan el consumo del oxígeno disuelto por lo que afectan directamente a la flora y fauna, de esta manera cambian el equilibrio, por lo tanto estos son alterados y modificados drásticamente (Bach. Ana Zecilia Diaz Medina & Bach. Lenin Fabio Sotomayor Maguiña, 2013).

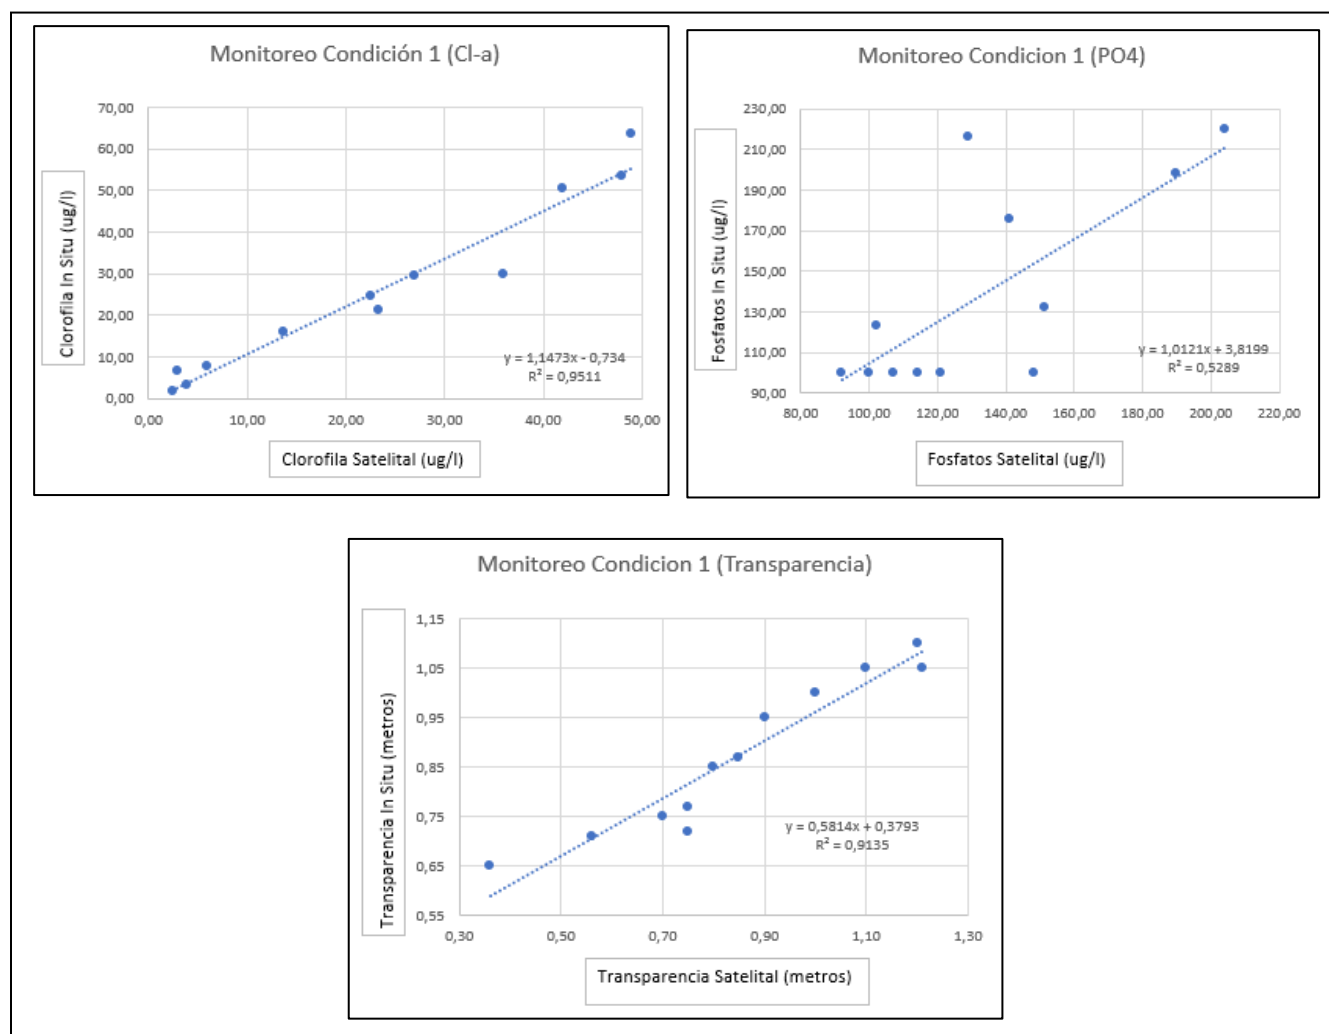
Ilustración 26 Graficas de la Regresión Lineal y Confiabilidad de la Condición 1

Como se puede observar en la confiabilidad de los datos de muestreo de la clorofila tiene como resultado $y = 1,1473x - 0,734$ y un $R^2 = 0,9511$ lo que significa una confiabilidad del 95%, la transparencia tiene como resultado $y = 0,5814x + 0,3793$ con un $R^2 = 0,9135$ lo que significa una confiabilidad del 91%, sin embargo para los fosfatos tenemos $y = 1,0121x + 3,8199$ y un $R^2 = 0,5289$ que significa apenas una confiabilidad del 53%, esto debido a que los resultados del fosfato por parte del laboratorio son iguales para el muestreo 2, 3 y 4 pues la precisión con la que trabajó el mismo, no permite identificar diferencias decimales o en fracciones.

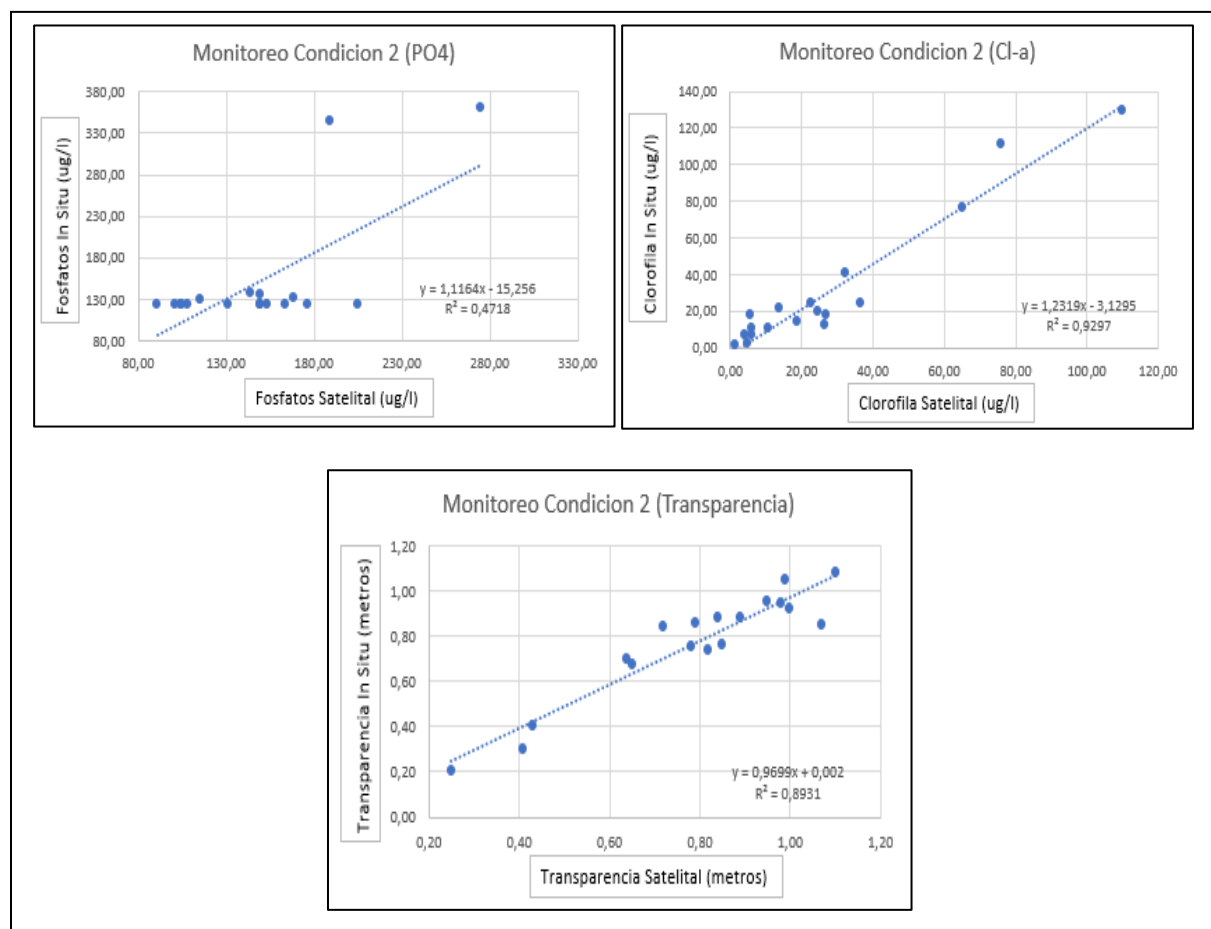
Ilustración 27 Graficas de la Regresión Lineal y Confiabilidad de la Condición 2

Como se puede observar en la confiabilidad de los datos de muestreo de la clorofila tiene como resultado $y = 1,2319x - 3,1295$ y un $R^2 = 0,9297$ lo que significa una confiabilidad del 93%, la transparencia tiene como resultado $y = 0,9699x + 0,002$ con un $R^2 = 0,8931$ lo que significa una confiabilidad del 89%, sin embargo para los fosfatos tenemos $y = 1,1164x - 15,256$ y un $R^2 = 0,4718$ que significa apenas una confiabilidad del 47%, esto debido a que los resultados del fosfato por parte del laboratorio son iguales para el muestreo 2, 3 y 4 pues la precisión con la que trabajó el mismo, no permite identificar diferencias decimales o en fracciones.
