MAESTRÍA EN RECURSOS NATURALES RENOVABLES CON MENCIÓN EN REMEDIACIÓN Y RESTAURACIÓN

PROYECTO DE TITULACIÓN CON
COMPONENTES DE INVESTIGACIÓN
APLICADA Y/O DE DESARROLLO

ANÁLISIS MULTITEMPORAL DE LA
COBERTURA VEGETAL Y USO DEL
SUELO EN EL ÁREA DE INFLUENCIA DE
LA CARRETERA GUALACEO – PLAN DE
MILAGRO EN EL PERIODO 2013-2020
PARA LA DEFINICIÓN DE ZONAS
PRIORITARIAS DE RESTAURACIÓN
ECOLÓGICA

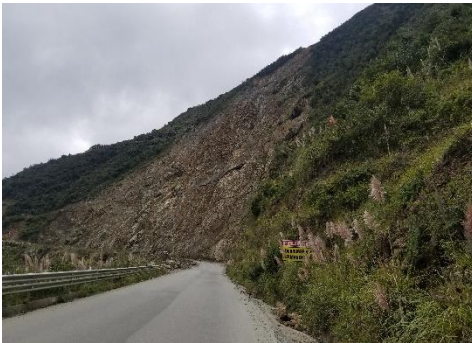
Zonas prioritarias de restauración ecológica								
#	Zona restauración	Coordenadas Datum WGS84		Altitud msnm	Abscisa proyecto Km	Área a restaurar Sitio	Descripción	Fotografía panorámica de sitios a intervenir
		X	Y					
1	Vegetación arbustiva	753679	9675904	2837	10+600	Sitio critico Ingamullo 2	Zona de estabilización de taludes del cerro Ingamullo 2, sitio crítico de la vía intervenido con la implementación de barreras dinámicas, movimiento de tierra en la cima del cerro, colocación de mallas ancladas de control de caídos, apertura de camino piloto y desprendimiento de cobertura vegetal, siendo un sitio prioritario a restaurar en la parte alta del talud.

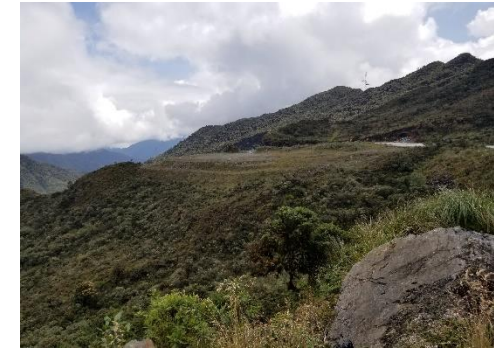
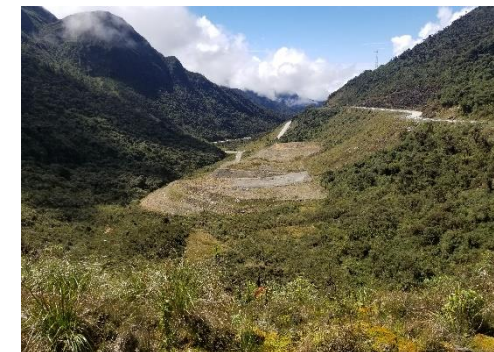
2	Bosque Nativo	760227	9667614	3407	24+450	Escombrera 24+475	Escombrera destinada para el depósito de material proveniente de derrumbes, del movimiento de tierras de la vía y desalojo de material de excavación, generado por la ejecución de actividades del proyecto vial, se ha procedido acomodar el material en forma de terrazas de manera de rellenar la superficie irregular de la escombrera para formar una plataforma regular con un área plana de acuerdo los diseños de la escombrera, siendo un sitio prioritario a restaurar.
3	Bosque Nativo	760749	9667726	3229	27+350	Escombrera 27+350	Escombrera destinada para el depósito de material estéril proveniente de los derrumbes y de trabajos de estabilización de taludes, sitios críticos y de la calzada en sí, se ha procedido acomodar el material en forma de terrazas de manera de rellenar la superficie irregular de la escombrera para formar una plataforma regular con un área plana de acuerdo los diseños de

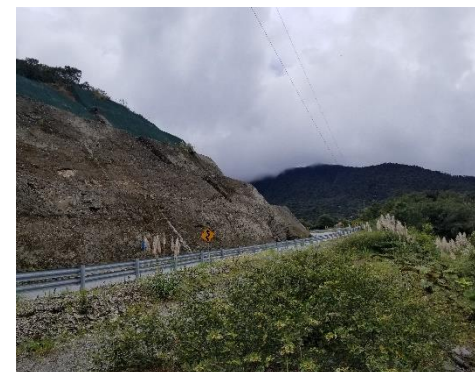
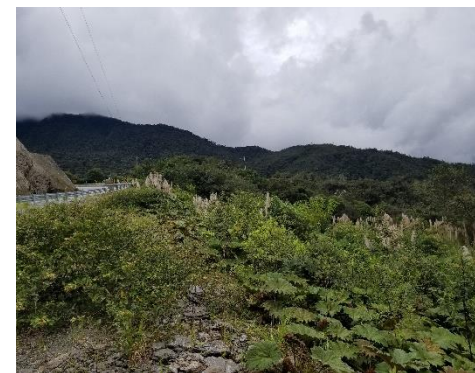
la escombrera, siendo un sitio prioritario a restaurar.
4	Bosque Nativo	767945	9665891	2337	39+600	Sitio critico estabilización de taludes	Lado derecho de la vía talud arriba intervenido con obras de estabilización con un conjunto de sistema de terrazas o bermas moderadas, con subdrenes de 2m de profundidad al pie del talud y un sistema de canales colectores de descarga y la implementación de geomembrana rellenas con material fino, siendo un sitio prioritario restaurar.
5	Bosque Nativo	768132	9665725	2297	39+940	Escombrera 39+940	Escombrera destinada para el depósito de material proveniente de derrumbes, del movimiento de tierras de la vía y desalojo de material de excavación, generado por la ejecución de actividades del proyecto vial, se ha procedido acomodar el material en forma de terrazas de manera de rellenar la superficie irregular de la escombrera para formar una plataforma regular con un área plana de acuerdo los diseños de

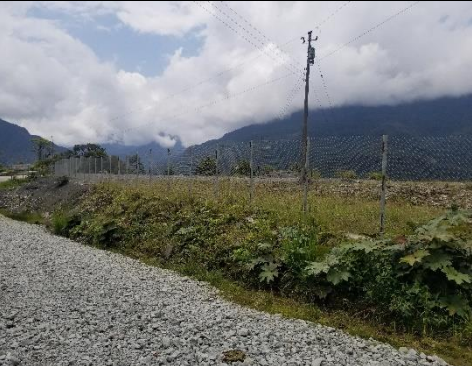
la escombrera, siendo un sitio prioritario a restaurar.	
6	Bosque Nativo	769512	9666437	2142	43+500	Sitio critico taludes	Lado derecho de la vía zona con presencia de derrumbes, talud que se intervendrá con una estabilización de terrazas o bermas y la colocación de una alcantarilla de cajón de hormigón armado, área prioritaria a restaurar debido a la intervención que tendrá.	 
7	Bosque Nativo	770657	9667600	2150	45+370	Escombrera 45+550	Escombrera destinada para el depósito de material estéril proveniente de los derrumbes y de trabajos de estabilización de taludes, sitios críticos y de la calzada en sí, se ha procedido acomodar el material en forma de terrazas para formar una plataforma regular con un área plana de acuerdo los diseños de la escombrera, siendo un sitio prioritario a restaurar.	 
8	Vegetación arbustiva	775861	9667560	2264	52+550	Escombrera 52+500	Escombrera destinada para el depósito de material proveniente de derrumbes, del movimiento de tierras de la vía y

<p>desalojo de material de excavación, generado por la ejecución de actividades del proyecto vial, se ha procedido acomodar el material en forma de terrazas de manera de rellenar la superficie irregular de la escombrera para formar una plataforma regular con un área plana de acuerdo los diseños de la escombrera, siendo un sitio prioritario a restaurar.</p>

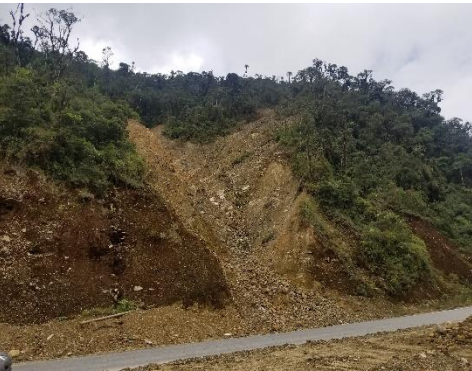
9	Vegetación arbustiva	776281	9667599	2248	52+800	<p>Sitio critico taludes</p> <p>Para el sitio crítico del kilómetro 52+800 se ha propuesto un conjunto de 3 bermas de estabilización con plataformas, obras de drenaje en cada berma acompañada de un canal colector compuesto por geomembrana y rellenos de material filtro que descargará en alcantarillas existentes del trazado vial y obras de arte menor con un cuentón a pie de talud que descarga a una alcantarilla.</p>

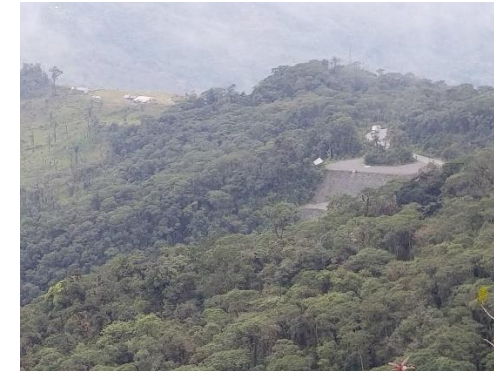
10	Vegetación arbustiva	777288	9667773	2192	54+050	Escombrera 54+040	Escombrera destinada para el depósito de material estéril proveniente de los derrumbes y de trabajos de estabilización de taludes, sitios críticos y de la calzada en sí, se ha procedido acomodar el material en forma de terrazas de manera de rellenar la superficie irregular de la escombrera para formar una plataforma regular con un área plana de acuerdo los diseños de la escombrera, siendo un sitio prioritario a restaurar.
----	---------------------------------	--------	---------	------	--------	----------------------	---

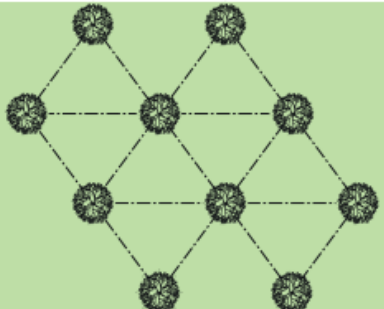
Ejemplo de la determinación del número de plantas/ha en tres bolillos

$$\frac{Np}{ha} = \frac{10,000 m^2}{d^2 \times 0.866} = \frac{10,000 m^2}{3m \times 3m \times 0.866} = 1,283 \text{ plantas/hectárea}$$

El diseño de plantación y el arreglo seleccionado (espaciamento) determina la densidad de plantación (cantidad de plantas por hectárea).

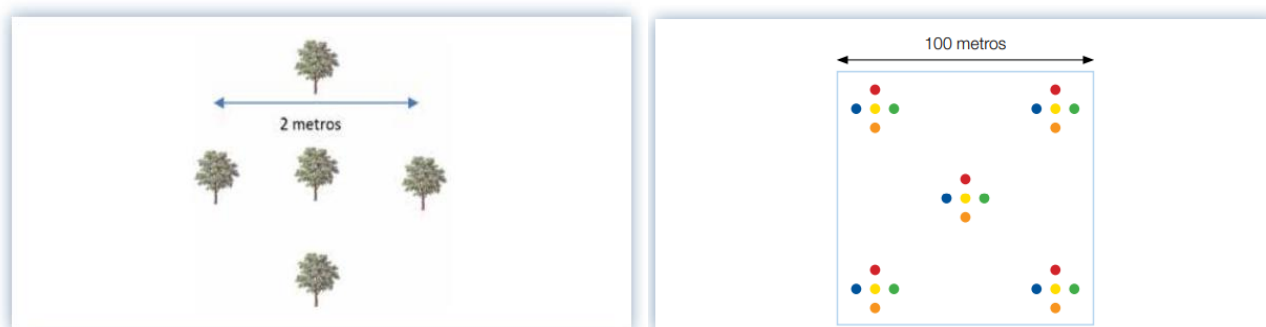
Figura 42

Distribución de plántulas en la técnica de grupos de Anderson

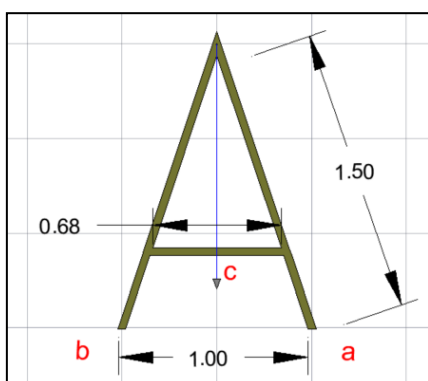
Figura 43

Nivel en A

Una vez terminado y calibrado el nivel en A, se procede a marcar los sitios en donde se colocarán las plantas de la siguiente manera.

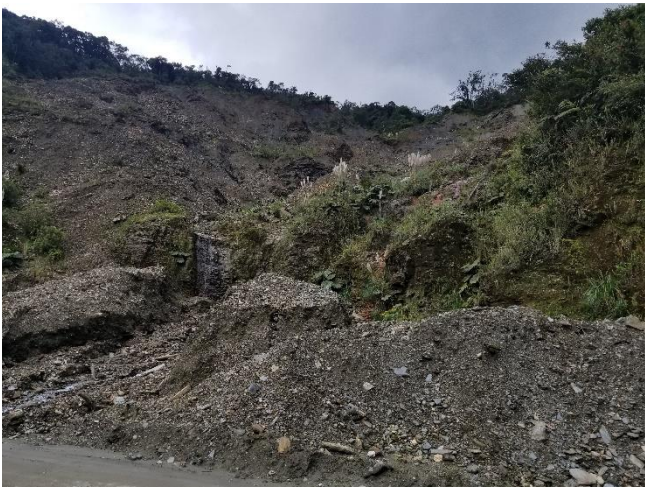
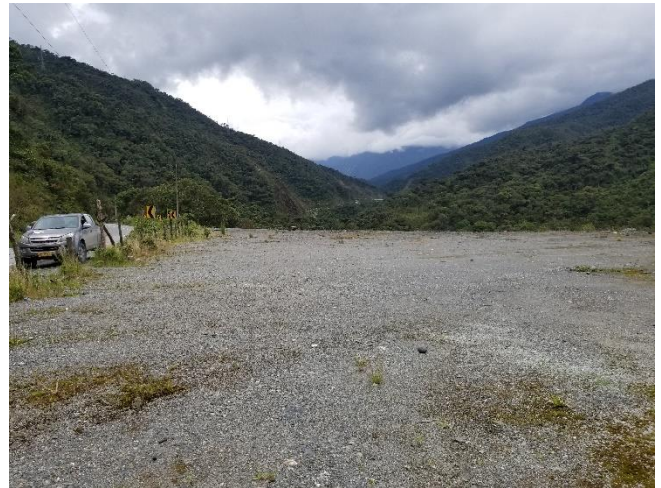
Foto N° 3. Área sin cobertura vegetal de la zona de estudio
