UNIVERSIDAD POLITÉCNICA SALESIANA

CARRERA DE INGENIERÍA AUTOMOTRIZ

**EVALUACIÓN DE LA SEGURIDAD Y PUNTOS CRÍTICOS DE LA CICLOVÍA
DE LA CIUDAD DE CUENCA**

Trabajo de titulación previo a la obtención del
título de Ingeniero Automotriz

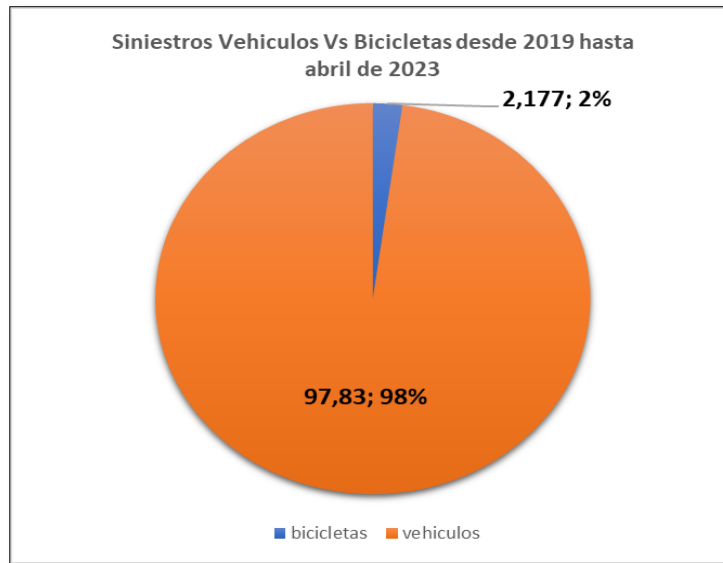
Figura 3.

Ahora, para obtener los datos de porcentaje en relación de los siniestros producidos con vehículos, con relación a las bicicletas en la ciudad durante los años mencionados, se puede apreciar en la Figura 3, donde se demuestra que el 2% de los siniestros se producen cuando se circula en bicicletas y el otro 98% son los siniestros ocasionados con otros vehículos.

Porcentaje de Siniestros por vehículos 2019 - abril de 2023.

Nota. Diagrama de porcentaje de siniestros producidos en bicicleta vs vehículos. Autores.

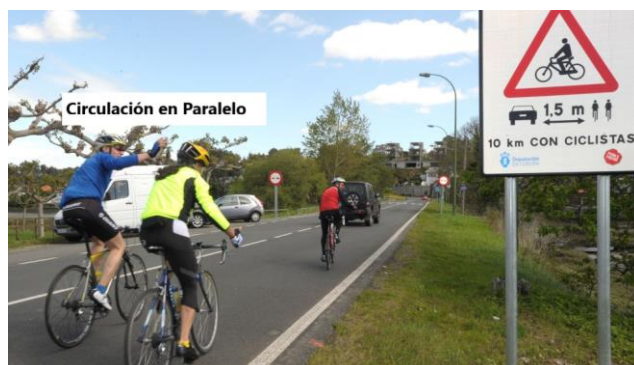
Figura 6.

Esta disposición en paralelo es más segura, puesto que aumenta la visibilidad y, por ende, los conductores de automotores se fijan fácilmente en los ciclistas que circulan con frecuencia en los cruces e intersecciones de las cicloavía a diferencia de las personas que circulan solas o de manera lineal, apreciado en la **Figura 6**.

Circulación en paralelo.

Nota. La Circulación en paralelo es mucho más visible para los conductores de vehículos automotores. Tomado de (Jorques, 2015)

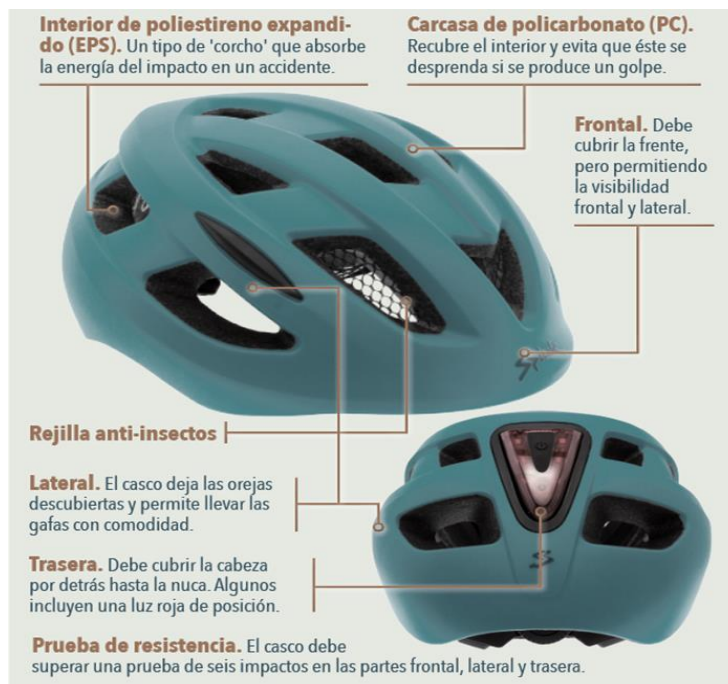
Figura 7.

Figura 7, sobre la homologación del casco ciclista que presenta la norma EN 1078: Esta es la norma europea para cascos de bicicleta, que establece los requisitos de seguridad y rendimiento para los cascos destinados a usuarios de bicicletas, además debe contar con la certificación realizada por la Agencia Nacional de Tránsito (ANT) del Ecuador, dichos cascos deben contar con aditamentos especiales que velen

Radiografía del Casco del ciclista.

Nota. Diseñados para evitar fracturas en el cráneo. Tomado de (Fraile, 2020).

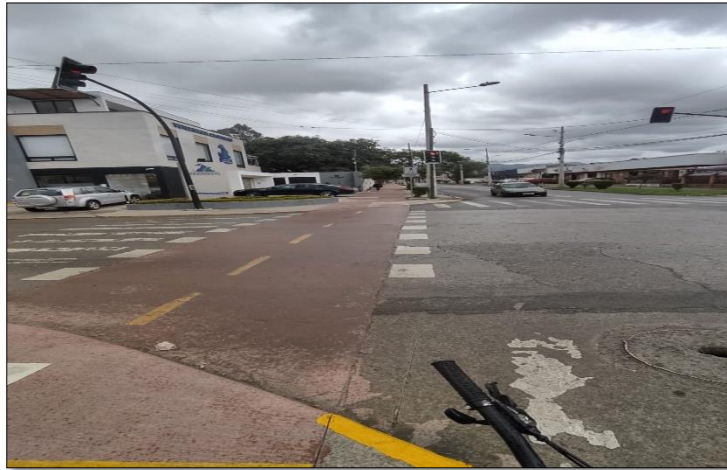
Figura 13.

Falta de señalización para usuarios de ciclovía.

Nota. Peligro para los usuarios de la ciclovía por falta de señalización para realizar el cruce por la carretera. Autores.

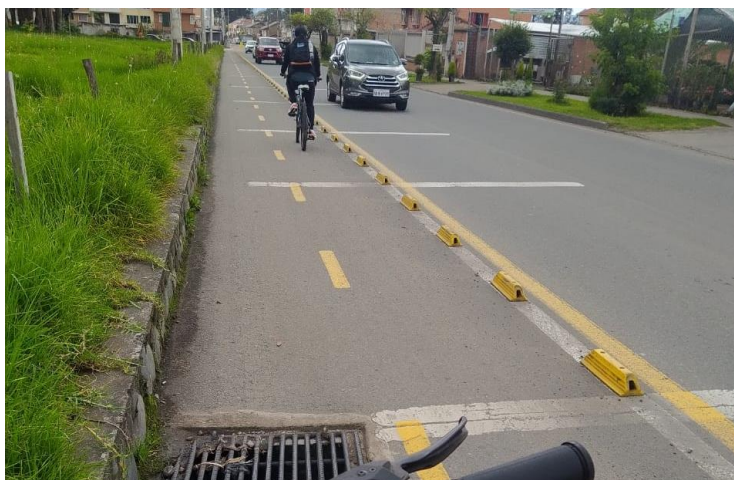
Figura 15.

Durante el recorrido por el Tramo A1 fue inevitable pasar por alto la separación entre la ciclovía la vía vehicular, puesto que esta es insignificante, lo que conlleva a un mayor riesgo de accidentabilidad, como se puede apreciar en la Figura 15, debido a que la construcción de la ciclovía se fue dando por el lado lateral del pavimento y no por el parque como se realizó inicialmente.

Separación entre la ciclovía y la carretera, Tramo A1.

Nota. La vía ciclovía se encuentra muy apegada a la carretera. Autores.

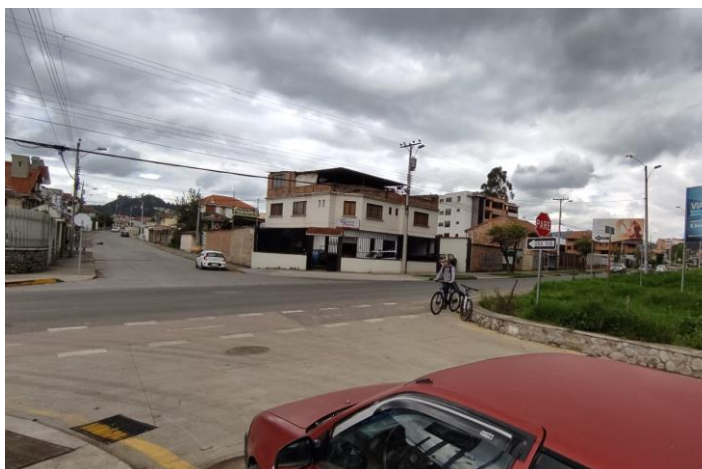
Figura 17.

Falta de señalización entre Av. Primero de Mayo y Cieza de León.

Nota. Calle Cieza de León sin señalización vertical ni paso peatonal. Autores.

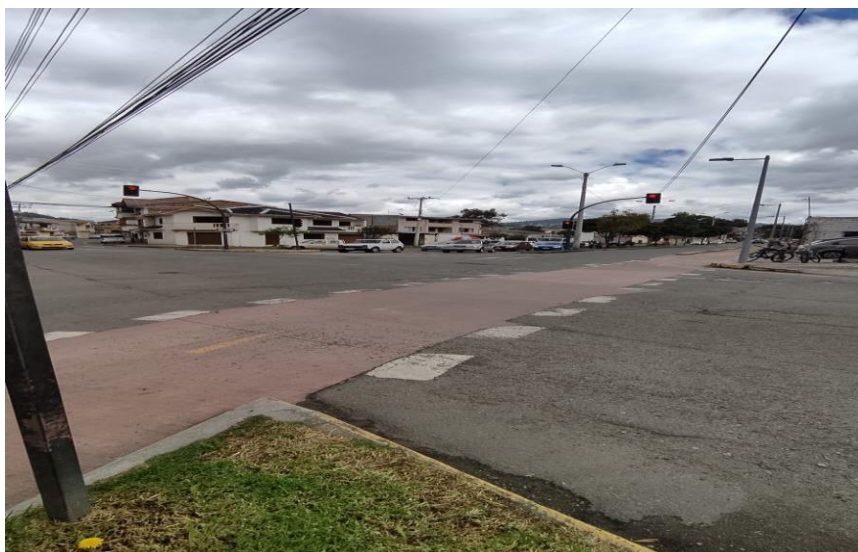
Figura 19.

Intersección entre Av. Primero de Mayo y Av. Loja.

Nota. Falta de señalización y semaforización para el cruce entre Av. Loja y Av. Primero de mayo. Autores.

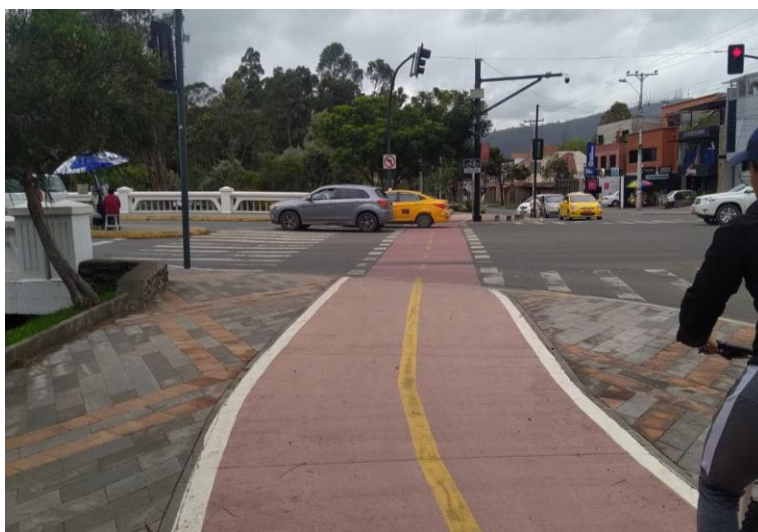
Figura 20.

Del mismo modo en la intersección entre Av. Primero de Mayo y Av. 12 de Octubre, presentado en la Figura 20, en la cual se puede notar la falta de semaforización para los ciclistas y solo existe preferencia para los automotores, además que comparte el cruce con los peatones y genera un mayor peligro.

Intersección entre Av. Primero de Mayo y Av. 12 de Octubre.

Nota. Falta de semaforización y señalización en el cruce entre Av. Primero de Mayo y Av. 12 de Octubre. Autores.

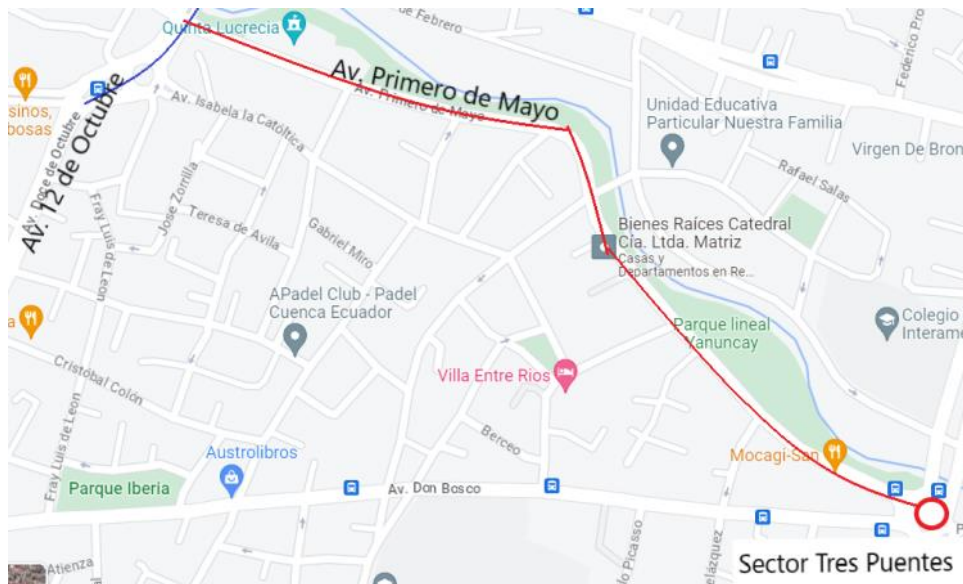
Figura 21.

Para el tramo A3 como se observa en la Figura 21, va desde la Avenida 12 de Octubre hasta el sector de Los Tres Puentes, esta sección tiene una distancia de 1.3 km. Esta sección de la ciclovía cuenta con una correcta señalización y se separa de la vía mediante bordillos de concreto.

Tramo desde Av. 12 de Octubre hasta Sector de Los Tres Puentes.

Nota. Tramo A3, desde Av. 12 de Octubre hasta los Tres Puentes. Tomado de (Google Maps, 2023).

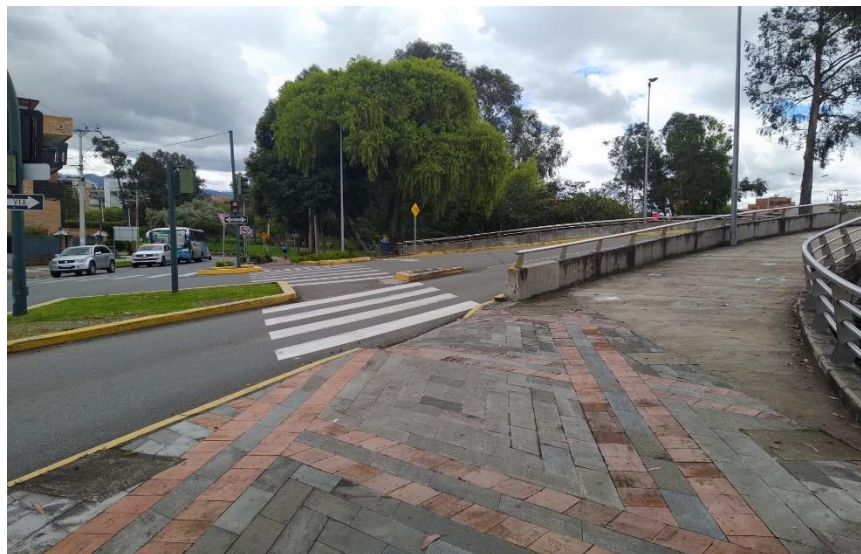
Figura 23.

Falta de señalización entre Av. Primero de Mayo y Av. Felipe Segundo.

Nota. Cruce peligroso debido a la poca visibilidad de vehículos. Autores.

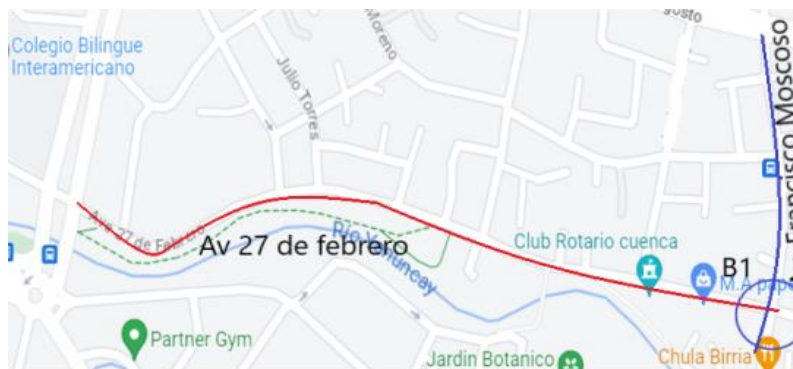
Figura 25.

El tramo B1 va desde los Tres puentes hasta la Av. Francisco Moscoso, como se observa en la Figura 25, este tiene una distancia de 0.950 km. Este tramo de la ciclovia presenta una situación de riesgo dado que la vereda para peatones se encuentra compartida con los usuarios de la ciclovia y está no se encuentra separada de la carretera por ningún tipo de bordillo.

Tramo desde Los Tres Puentes hasta Av. Francisco Moscoso.

Nota. Tramo B1, desde Los Tres Puentes hasta Av. Francisco Moscoso.

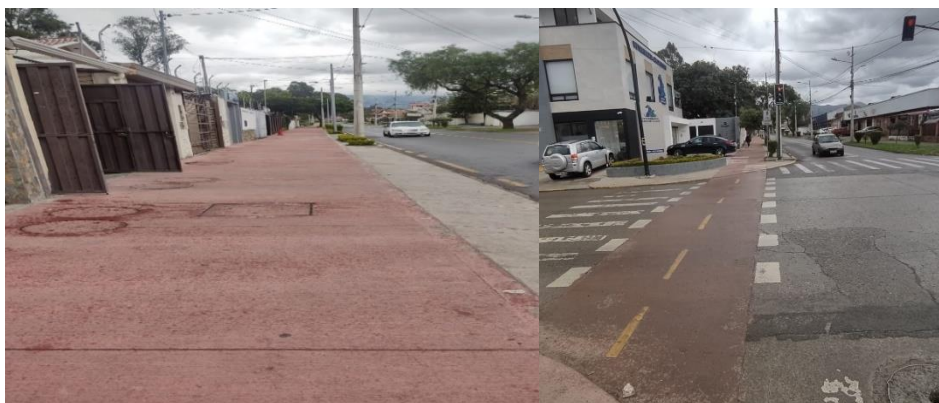
Figura 26.

Vereda en conjunto con la ciclovía sin señalización en el Tramo B1.

Nota. Unión de vereda peatonal con ciclovía sin señalización. Autores.

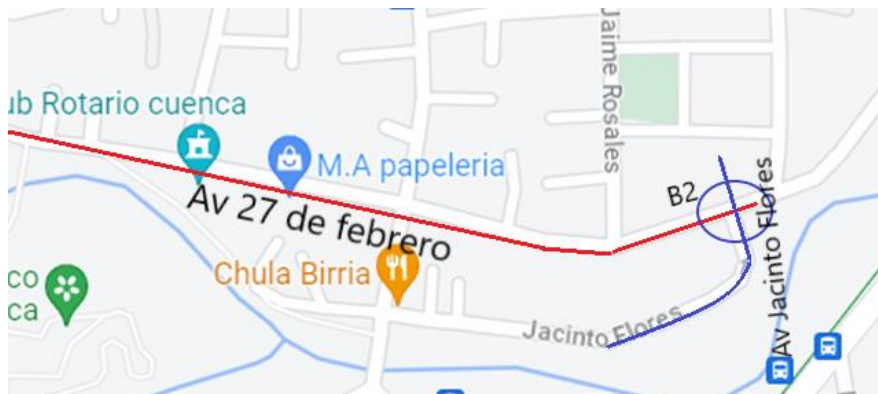
Figura 27.

Punto crítico entre Av. 27 de Febrero y Av. Jacinto Flores.

Nota. Punto crítico para ciclistas, peatones y vehículos en la intersección entre la Av. 27 de febrero y Av. Jacinto Flores. Tomado de (Google Maps, 2023).

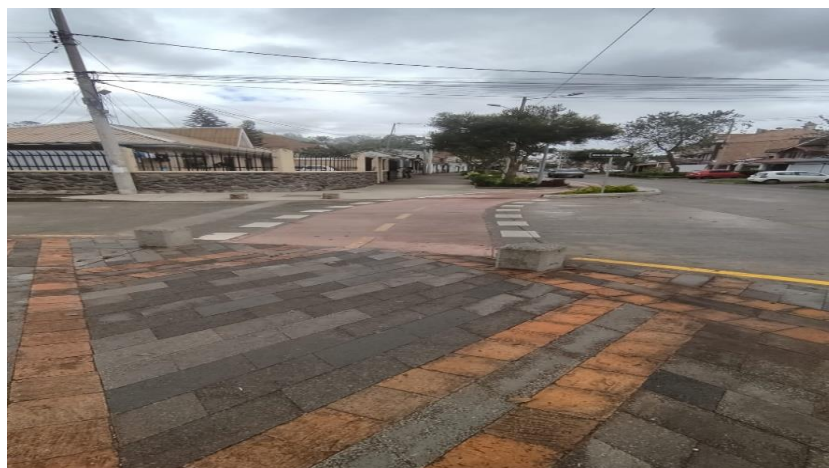
Esta intersección no cuenta con señalización de paso prioritario para bicicletas ni señales de precaución que disminuyan la velocidad del conductor como se puede ver en la Figura 28.

Falta de señalización entre la Av. 27 de Febrero y Av. Jacinto Flores.

Nota. Se puede observar que en la intersección no existe señalización para los usuarios de la ciclovía. Tomado de Autores.

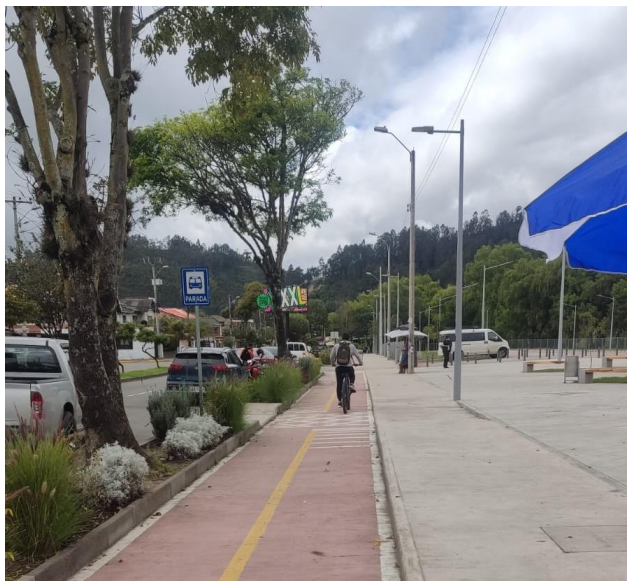
Figura 30.

Separación de la ciclovía con la carretera.

Nota. Separación de ciclovía con la carretera y vereda. Autores.

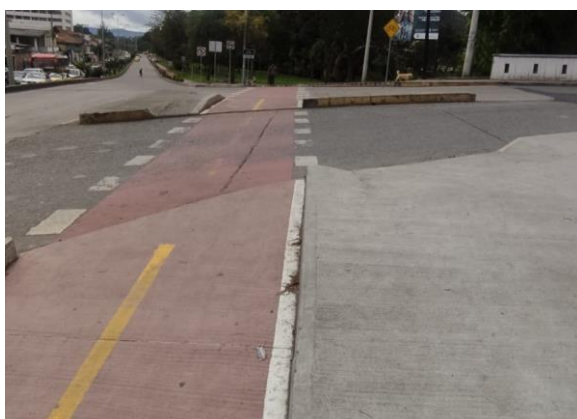
En la primera intersección entre Av. Diez de Agosto y Las Herrerías se considera que, se carece de semaforización para los usuarios de bicicletas y de señales de advertencia para los conductores de vehículos, donde únicamente se da prioridad a los vehículos motorizados, esto se puede ver en la Figura 31.

Cruce entre Av. 10 de Agosto y Las Herrerías.

Nota. Falta de señalización y semaforización para ciclistas. Autores.

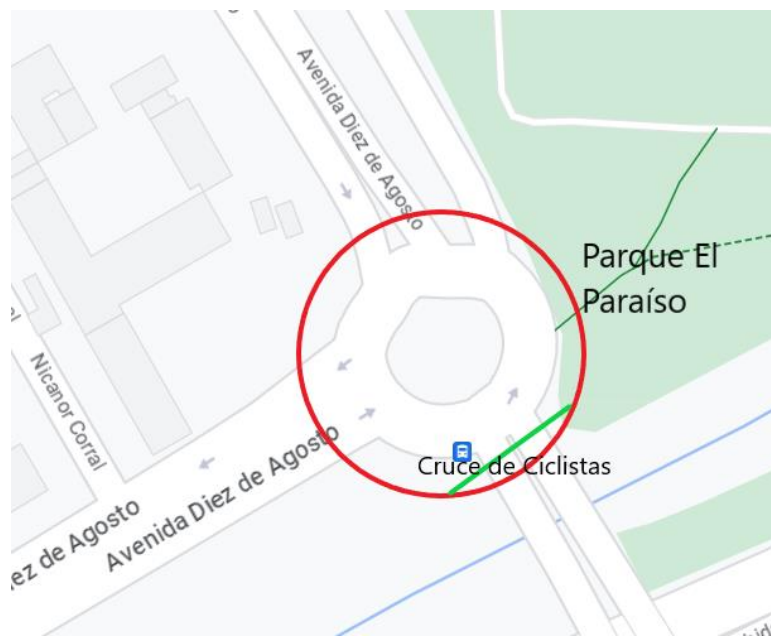
Figura 32.

En la segunda intersección, donde la ciclovía enfrenta la entrada y salida de vehículos motorizados del redondel de la Av. Diez de Agosto apreciado en la Figura 32, se considera un punto crítico, ya que varios autos circulan de un lado a otro, simplemente tiene un nivel alto de riesgo y su seguridad es directamente proporcional al número de automóviles que circulen por las vías, ya que durante la salida del redondel, el automóvil no puede frenar para ceder el paso a los ciclistas, a menos que circule a velocidades bajas, disminuyendo el riesgo de colisión trasera.

Cruce de ciclovía por Av. Diez de Agosto y redondel.

Nota. Alto índice de riesgo al cruzar el redondel de la Av. Diez de Agosto.

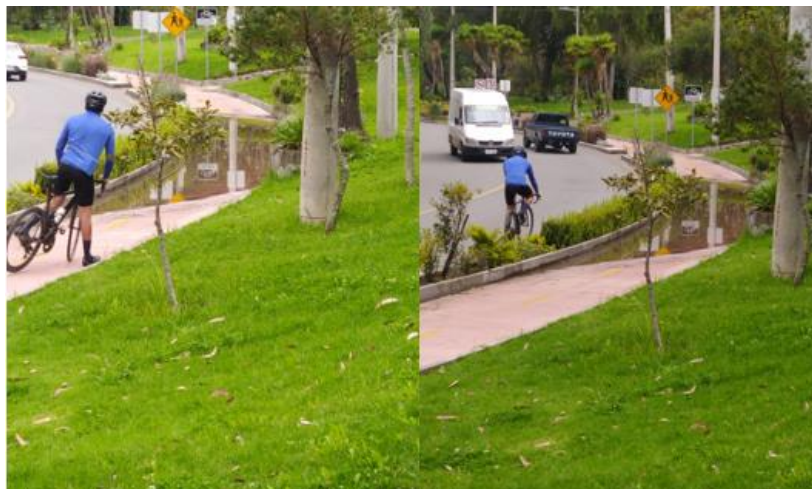
Figura 33.

Falta de drenaje en algunas zonas de la ciclovía.

Nota. Ciclista evadiendo el charco presente en la ciclovía. Autores.

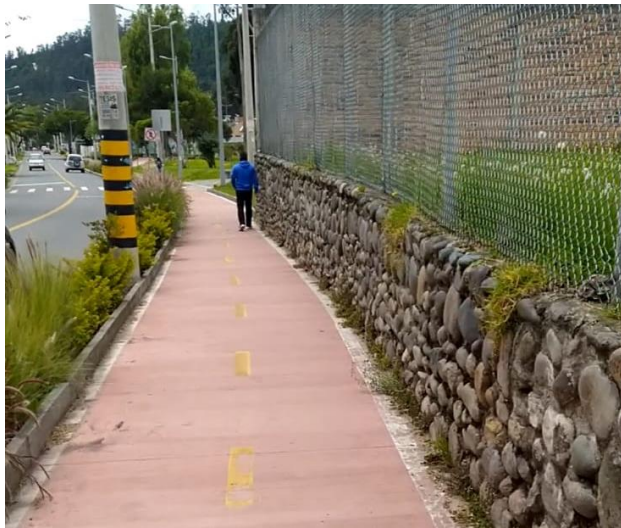
Figura 35.

Finalmente se tiene un caso particular donde la ciclovía se comparte con los peatones visualizado en la Figura 35, en la cual los peatones y ciclistas deben circular

Uso compartido de la vía entre peatones y ciclistas.

Nota. Se puede observar que el peatón tiene que usar la ciclovia, debido a la falta de una zona exclusiva para peatones. Autores.
