**UNIVERSIDAD POLITÉCNICA SALESIANA  
SEDE GUAYAQUIL  
CARRERA DE INGENIERÍA DE AUTOMOTRIZ**

**DESARROLLO DE UN MÉTODO DE INSPECCIÓN UTILIZANDO  
TERMOGRAFÍA COMO HERRAMIENTA PARA MANTENIMIENTO  
PREDICTIVO DE LA BATERÍA DE ALTO VOLTAJE DE NI-MH DE VEHÍCULO  
HIBRIDO TIPO SEDÁN**

Trabajo de titulación previo a la obtención del  
Título de Ingeniero Automotriz

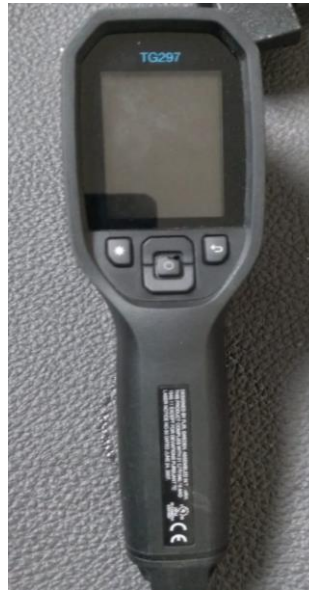
**Fig.7** Cámara termográfica TG297

- **Cámara termográfica:** El equipo implementado es el Flir TG297 (cámara termográfica - Puntual), en la Figura 7 se observa el instrumento de medición. Este instrumento cuenta con su certificado de calibración y permite obtener imágenes precisas de temperaturas desde -25 hasta 1030 grados centígrados. Además, puede adquirir y procesar las firmas térmicas en tiempo real; las especificaciones

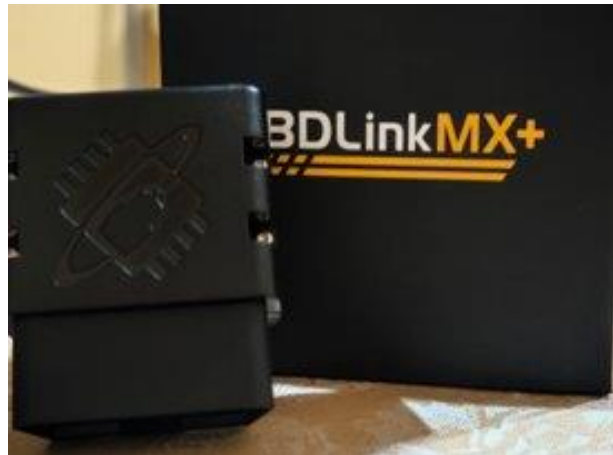
Fig.9 OBDLINKMX+

- **Conector OBD:** Se empleará el OBDLinkMX+ como se muestra en la Figura 9, este dispositivo se conecta directamente al puerto DLC del vehículo para obtener los datos de funcionamiento en tiempo real y su conexión es mediante bluetooth.

Es compatible con los protocolos ISO 9141-2, J1850 VPW SAE y J1850 PWM SAE; además, requiere una corriente eléctrica de 62 mA y puede tener acceso a modelos vendidos en Estados Unidos desde 1996. [82].

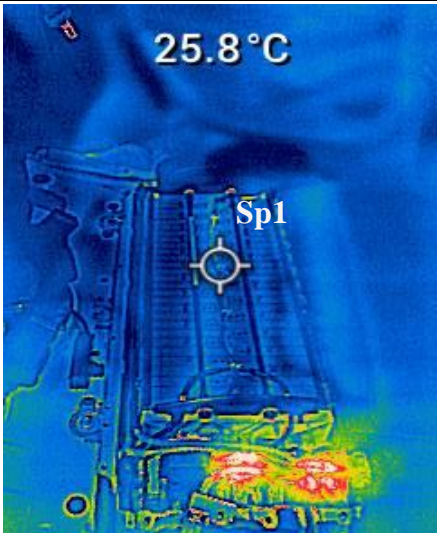
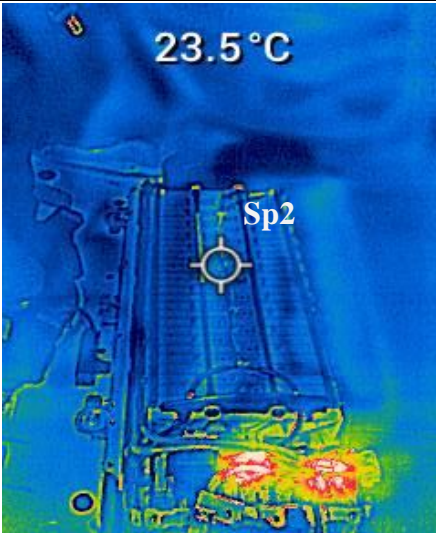
<b>Análisis Térmico</b>																							
<table border="1"> <thead> <tr> <th colspan="2">Clasificación de Falla</th> </tr> </thead> <tbody> <tr> <td><math>\Delta t</math> o/A</td> <td>1°C</td> </tr> <tr> <td><math>\Delta t</math> o/s</td> <td>2,3°C</td> </tr> <tr> <td>Condición</td> <td>Bueno</td> </tr> <tr> <td>Ciclo</td> <td>Carga</td> </tr> </tbody> </table>		Clasificación de Falla		$\Delta t$ o/A	1°C	$\Delta t$ o/s	2,3°C	Condición	Bueno	Ciclo	Carga	<table border="1"> <thead> <tr> <th>Ítems</th> <th>Valor</th> </tr> </thead> <tbody> <tr> <td>Emisividad</td> <td>0,95</td> </tr> <tr> <td>Distancia</td> <td>&lt; 1m (0,80 cm)</td> </tr> <tr> <td>Sp1</td> <td>25,8°C</td> </tr> <tr> <td>Sp2</td> <td>23,5°C</td> </tr> </tbody> </table>		Ítems	Valor	Emisividad	0,95	Distancia	< 1m (0,80 cm)	Sp1	25,8°C	Sp2	23,5°C

Clasificación de Falla																							
$\Delta t$ o/A	1°C																						
$\Delta t$ o/s	2,3°C																						
Condición	Bueno																						
Ciclo	Carga																						
Ítems	Valor																						
Emisividad	0,95																						
Distancia	< 1m (0,80 cm)																						
Sp1	25,8°C																						
Sp2	23,5°C																						
<p><b>Nota:</b> Una vez realizado la inspección por el método de termografía pasiva y directa, se observa firma térmica #59 obtenida en prueba 1 en el ciclo de descarga, se obtuvo una temperatura promedio de 23,7°C (Sp2) y es comparada con la temperatura promedio de la firma patrón de 25,8°C (Sp1), obteniendo un delta de temperatura de 2,1°C en la parte superior de la batería de alto voltaje. Además, se puede observar la tendencia térmica de ambas imágenes que comparte la misma escala de color.</p>		<p>Para efectos de clasificación de fallas se manejan los siguientes criterios, teniendo en cuenta los criterios de la NETA,</p> <p><b>O/S: Temperatura Over Similar – O/A: Temperatura Over/Ambient</b></p> <table border="1"> <thead> <tr> <th>Diferencial de temperatura</th> <th>Clasificación</th> <th>Condición</th> </tr> </thead> <tbody> <tr> <td>1°C – 10°C O/A y &lt; 3°C O/S</td> <td>En buen estado</td> <td>Bueno</td> </tr> <tr> <td>11°C – 20°C O/A y 3°C a 15°C O/S</td> <td>Probable deficiencia</td> <td>Aceptable</td> </tr> <tr> <td>21°C – 40°C O/A y &gt; 15°C O/S</td> <td>Deficiencia</td> <td>Insatisfactoria</td> </tr> <tr> <td>&gt; 40°C O/A y &gt; 15°C O/S</td> <td>Deficiencia mayor</td> <td>Peligrosa</td> </tr> </tbody> </table>		Diferencial de temperatura	Clasificación	Condición	1°C – 10°C O/A y < 3°C O/S	En buen estado	Bueno	11°C – 20°C O/A y 3°C a 15°C O/S	Probable deficiencia	Aceptable	21°C – 40°C O/A y > 15°C O/S	Deficiencia	Insatisfactoria	> 40°C O/A y > 15°C O/S	Deficiencia mayor	Peligrosa

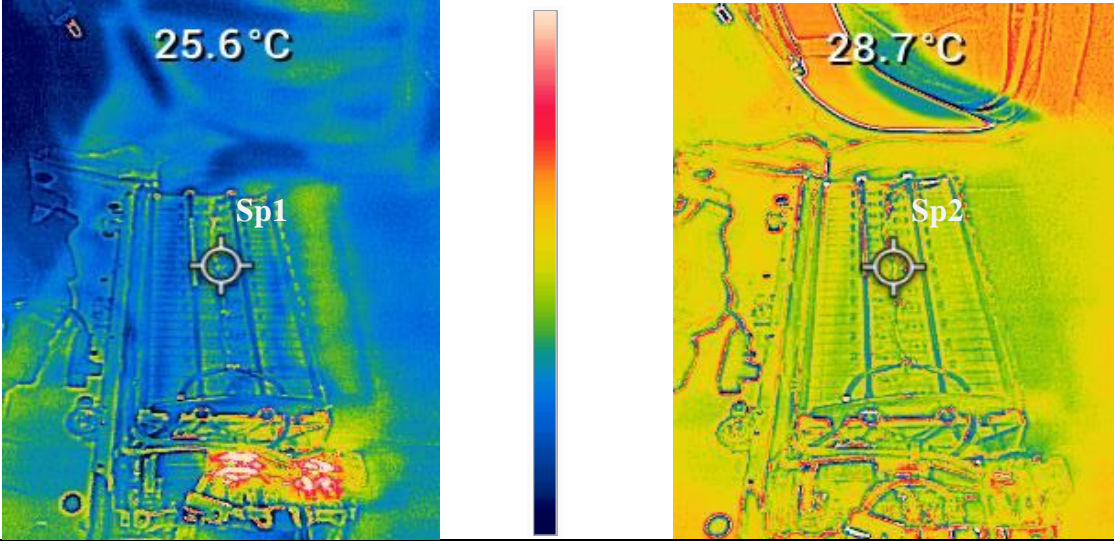
<b>Análisis Térmico</b>																							
<table border="1" style="width: 100%; border-collapse: collapse;"> <thead> <tr> <th colspan="2" style="text-align: center;">Clasificación de Falla</th> </tr> </thead> <tbody> <tr> <td style="text-align: center;">Δt o/A</td> <td style="text-align: center;">3°C</td> </tr> <tr> <td style="text-align: center;">Δt o/s</td> <td style="text-align: center;">3,1°C</td> </tr> <tr> <td style="text-align: center;">Condición</td> <td style="text-align: center;">Aceptable</td> </tr> <tr> <td style="text-align: center;">Ciclo</td> <td style="text-align: center;">Descarga</td> </tr> </tbody> </table>		Clasificación de Falla		Δt o/A	3°C	Δt o/s	3,1°C	Condición	Aceptable	Ciclo	Descarga	<table border="1" style="width: 100%; border-collapse: collapse;"> <thead> <tr> <th style="text-align: center;">Ítems</th> <th style="text-align: center;">Valor</th> </tr> </thead> <tbody> <tr> <td style="text-align: center;">Emisividad</td> <td style="text-align: center;">0,95</td> </tr> <tr> <td style="text-align: center;">Distancia</td> <td style="text-align: center;">&lt; 1m (0,80 cm)</td> </tr> <tr> <td style="text-align: center;">Sp1</td> <td style="text-align: center;">25,6°C</td> </tr> <tr> <td style="text-align: center;">Sp2</td> <td style="text-align: center;">28,7°C</td> </tr> </tbody> </table>		Ítems	Valor	Emisividad	0,95	Distancia	< 1m (0,80 cm)	Sp1	25,6°C	Sp2	28,7°C

Clasificación de Falla																							
Δt o/A	3°C																						
Δt o/s	3,1°C																						
Condición	Aceptable																						
Ciclo	Descarga																						
Ítems	Valor																						
Emisividad	0,95																						
Distancia	< 1m (0,80 cm)																						
Sp1	25,6°C																						
Sp2	28,7°C																						
<p><b>Nota:</b> Una vez realizado la inspección por el método de termografía pasiva y directa, se observa firma térmica #86 obtenida en prueba 2 en el ciclo de descarga, se obtuvo una temperatura promedio de 28,7°C (Sp2) y es comparada con la temperatura promedio de la firma patrón de 25,6°C (Sp1), obteniendo un delta de temperatura de 3,1°C en la parte superior de la batería de alto voltaje. Además, se puede observar la tendencia térmica en cómo cambia a una escala de los colores más cálido en firma térmica #86.</p>		<p style="text-align: center;"><b>Para efectos de clasificación de fallas se manejan los siguientes criterios, teniendo en cuenta los criterios de la NETA,</b></p> <p style="text-align: center;"><b>O/S: Temperatura Over Similar – O/A: Temperatura Over/Ambient</b></p> <table border="1" style="width: 100%; border-collapse: collapse;"> <thead> <tr> <th style="text-align: center;">Diferencial de temperatura</th> <th style="text-align: center;">Clasificación</th> <th style="text-align: center;">Condición</th> </tr> </thead> <tbody> <tr> <td style="text-align: center;">1°C – 10°C O/A y &lt; 3°C O/S</td> <td style="text-align: center;">En buen estado</td> <td style="text-align: center;">Bueno</td> </tr> <tr> <td style="text-align: center;">11°C–20°C O/A y 3°C a 15°C O/S</td> <td style="text-align: center;">Probable deficiencia</td> <td style="text-align: center;">Aceptable</td> </tr> <tr> <td style="text-align: center;">21°C–40°C O/A y &gt;15°C O/S</td> <td style="text-align: center;">Deficiencia</td> <td style="text-align: center;">Insatisfactoria</td> </tr> <tr> <td style="text-align: center;">&gt;40°C O/A y &gt;15°C O/S</td> <td style="text-align: center;">Deficiencia mayor</td> <td style="text-align: center;">Peligrosa</td> </tr> </tbody> </table>		Diferencial de temperatura	Clasificación	Condición	1°C – 10°C O/A y < 3°C O/S	En buen estado	Bueno	11°C–20°C O/A y 3°C a 15°C O/S	Probable deficiencia	Aceptable	21°C–40°C O/A y >15°C O/S	Deficiencia	Insatisfactoria	>40°C O/A y >15°C O/S	Deficiencia mayor	Peligrosa

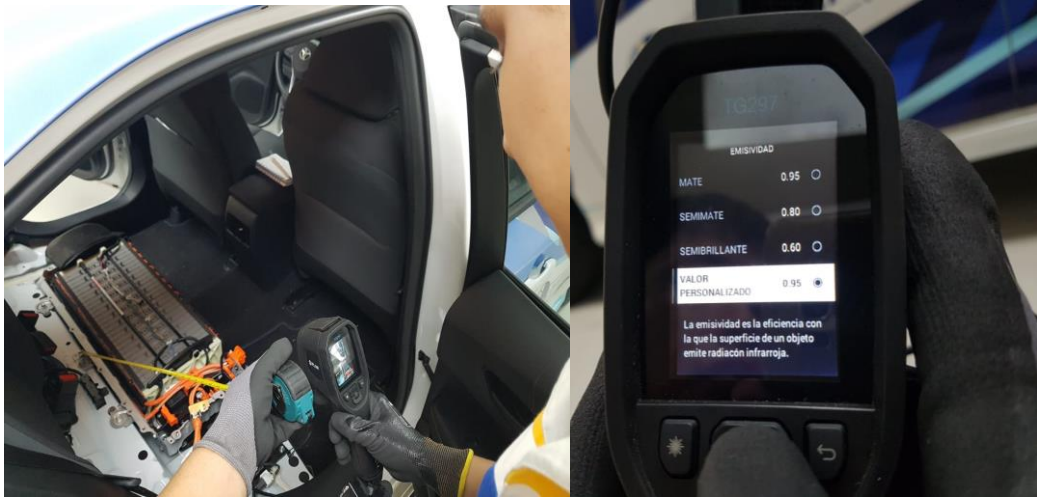
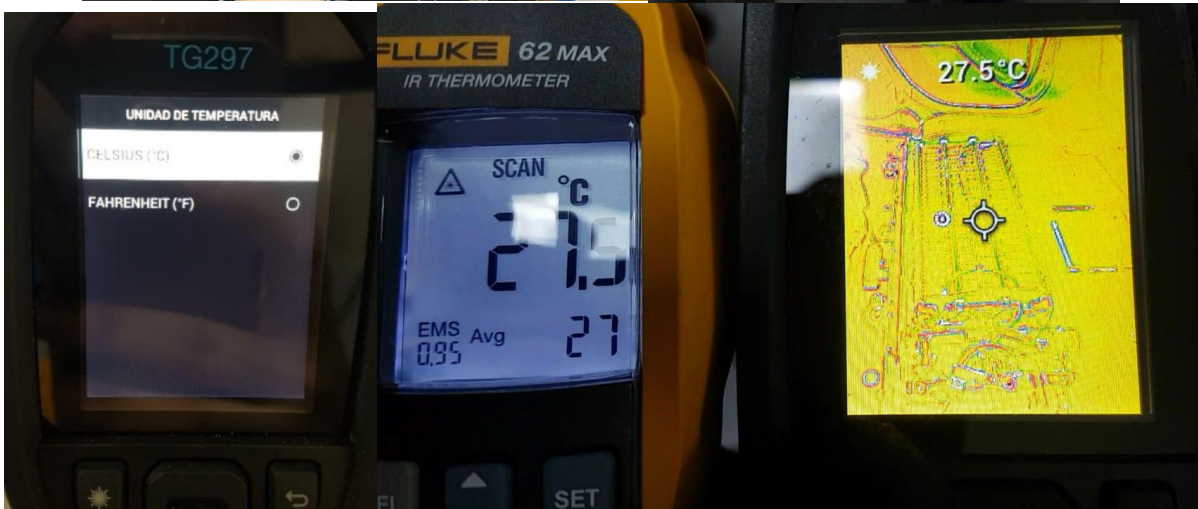
### Anexo 1. Preparaciones Previas al Ensayo Termográfico

Name	Module	Description	Units
SAE 0x9A	OBD2	Hybrid/EV Battery System Current	A
SAE 0x9A	OBD2	Hybrid/EV Battery System Voltage	V
SAE 0x5B	OBD2	Hybrid battery pack remaining life	%

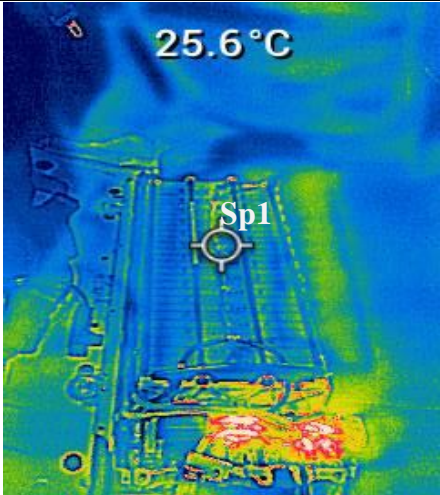
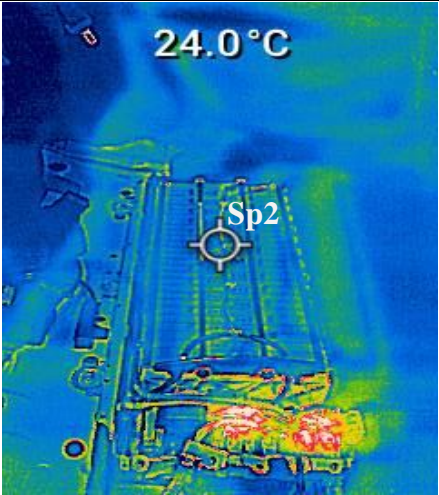
<b>Análisis Térmico</b>																							
<table border="1"> <thead> <tr> <th colspan="2">Clasificación de Falla</th> </tr> </thead> <tbody> <tr> <td><math>\Delta t</math> o/A</td> <td>1°C</td> </tr> <tr> <td><math>\Delta t</math> o/s</td> <td>1,6°C</td> </tr> <tr> <td>Condición</td> <td>Bueno</td> </tr> <tr> <td>Ciclo</td> <td>Descarga</td> </tr> </tbody> </table>		Clasificación de Falla		$\Delta t$ o/A	1°C	$\Delta t$ o/s	1,6°C	Condición	Bueno	Ciclo	Descarga	<table border="1"> <thead> <tr> <th>Ítems</th> <th>Valor</th> </tr> </thead> <tbody> <tr> <td>Emisividad</td> <td>0,95</td> </tr> <tr> <td>Distancia</td> <td>&lt; 1m (0,80 cm)</td> </tr> <tr> <td>Sp1</td> <td>25,6°C</td> </tr> <tr> <td>Sp2</td> <td>24,0°C</td> </tr> </tbody> </table>		Ítems	Valor	Emisividad	0,95	Distancia	< 1m (0,80 cm)	Sp1	25,6°C	Sp2	24,0°C

Clasificación de Falla																							
$\Delta t$ o/A	1°C																						
$\Delta t$ o/s	1,6°C																						
Condición	Bueno																						
Ciclo	Descarga																						
Ítems	Valor																						
Emisividad	0,95																						
Distancia	< 1m (0,80 cm)																						
Sp1	25,6°C																						
Sp2	24,0°C																						
<p><b>Nota:</b> Una vez realizado la inspección por el método de termografía pasiva y directa, se observa firma térmica #62 obtenida en prueba 1 en el ciclo de descarga, se obtuvo una temperatura promedio de 24,0°C (Sp2) y es comparada con la temperatura promedio de la firma patrón de 25,6°C (Sp1), obteniendo un delta de temperatura de 1,6°C en la parte superior de la batería de alto voltaje. Además, se puede observar la tendencia térmica en cómo cambia a una escala de los colores más fría en firma térmica #8.</p>		<p>Para efectos de clasificación de fallas se manejan los siguientes criterios, teniendo en cuenta los criterios de la NETA,</p> <p>O/S: Temperatura Over Similar – O/A: Temperatura Over/Ambient</p> <table border="1"> <thead> <tr> <th>Diferencial de temperatura</th> <th>Clasificación</th> <th>Condición</th> </tr> </thead> <tbody> <tr> <td>1°C – 10°C O/A y <math>\Delta t &lt; 3^\circ\text{C}</math> O/S</td> <td>En buen estado</td> <td>Bueno</td> </tr> <tr> <td>11°C–20°C O/A y 3°C a 15°C O/S</td> <td>Probable deficiencia</td> <td>Aceptable</td> </tr> <tr> <td>21°C–40°C O/A y <math>&gt;15^\circ\text{C}</math> O/S</td> <td>Deficiencia</td> <td>Insatisfactoria</td> </tr> <tr> <td><math>&gt;40^\circ\text{C}</math> O/A y <math>&gt;15^\circ\text{C}</math> O/S</td> <td>Deficiencia mayor</td> <td>Peligrosa</td> </tr> </tbody> </table>		Diferencial de temperatura	Clasificación	Condición	1°C – 10°C O/A y $\Delta t < 3^\circ\text{C}$ O/S	En buen estado	Bueno	11°C–20°C O/A y 3°C a 15°C O/S	Probable deficiencia	Aceptable	21°C–40°C O/A y $>15^\circ\text{C}$ O/S	Deficiencia	Insatisfactoria	$>40^\circ\text{C}$ O/A y $>15^\circ\text{C}$ O/S	Deficiencia mayor	Peligrosa
