**CARRERA DE INGENIERÍA CIVIL**

**EVALUACIÓN DE VULNERABILIDAD SÍSMICA DE LA “ESCUELA DE  
EDUCACIÓN BÁSICA FISCAL RAFAEL CRUZ CEVALLOS”, UBICADA EN EL  
BARRIO ASISTENCIA SOCIAL, PARROQUIA QUITUMBE, CANTÓN QUITO,  
PROVINCIA PICHINCHA**

Trabajo de titulación previo a la obtención  
del título de Ingeniero Civil

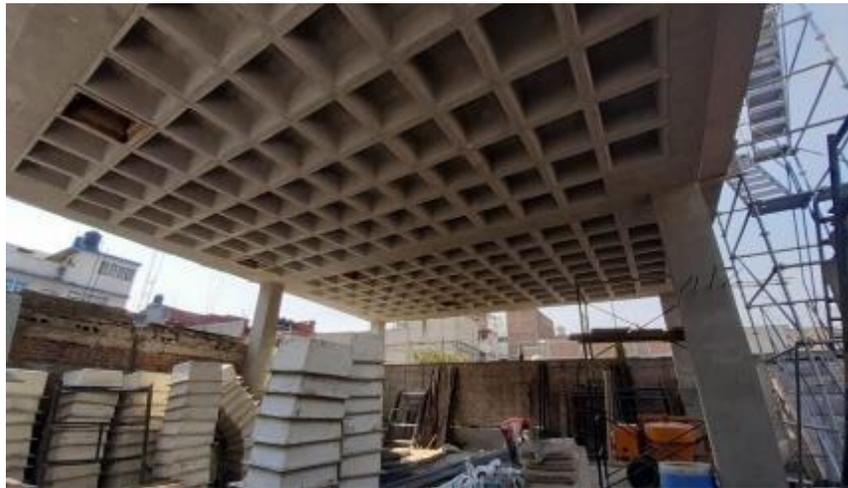
### **Figura 9**

*Sistema estructural aporticado con vigas banda.*

*Nota.* La imagen muestra una losa reticular con vigas embebidas. Fuente: (OCRE, 2023)

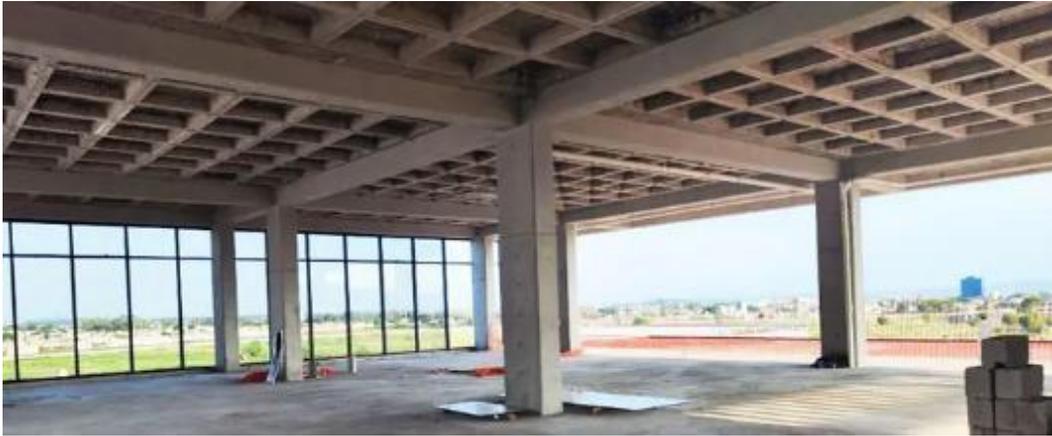
## Figura 10

*Sistema estructural a porticado con vigas peraltadas.*

*Nota.* La imagen muestra una losa reticular con vigas peraltadas. Fuente: (Maxacero, 2023)

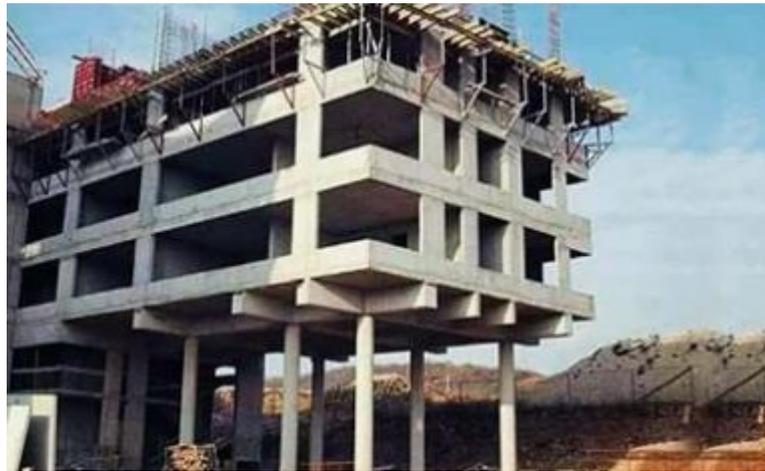
### **Figura 12**

*Irregularidad vertical o en elevación.*

*Nota.* Se puede apreciar en la figura irregularidad vertical de piso blando, producto de la reducción de la rigidez en el primer nivel. Fuente: (CYPE, 2020)

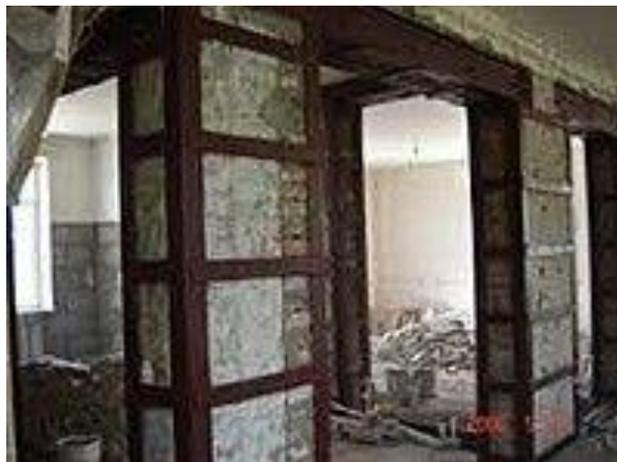
#### **Figura 23**

*Reforzamiento estructural con acero.*

*Nota.* En la figura se muestra el acero de refuerzo colocado en columnas, las cuales se anclan a la losa. Fuente: (ek4, 2021)

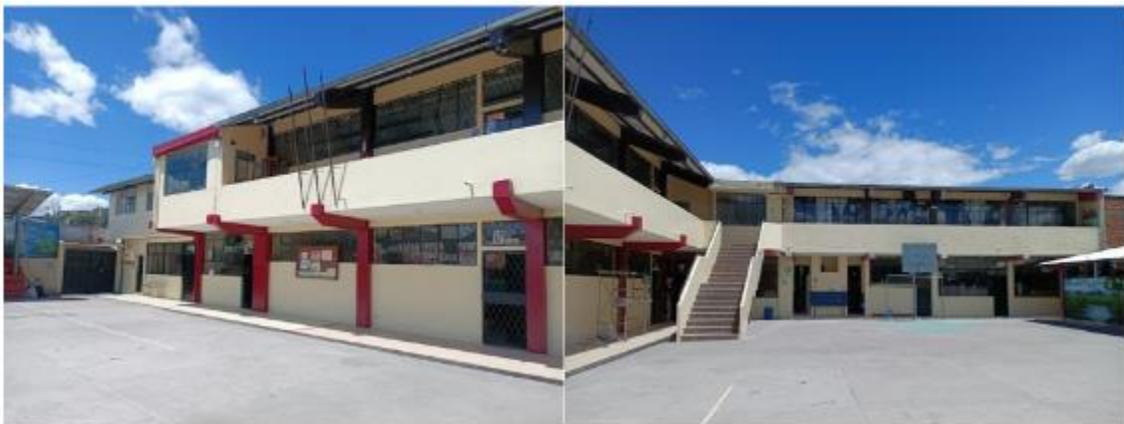
#### **Figura 25**

*Bloque principal Escuela Rafael Cruz Cevallos.*

*Nota.* El bloque principal está constituido por diferentes edificaciones, el mismo alberga a la mayor parte de la comunidad académica. Elaborado por: El autor.

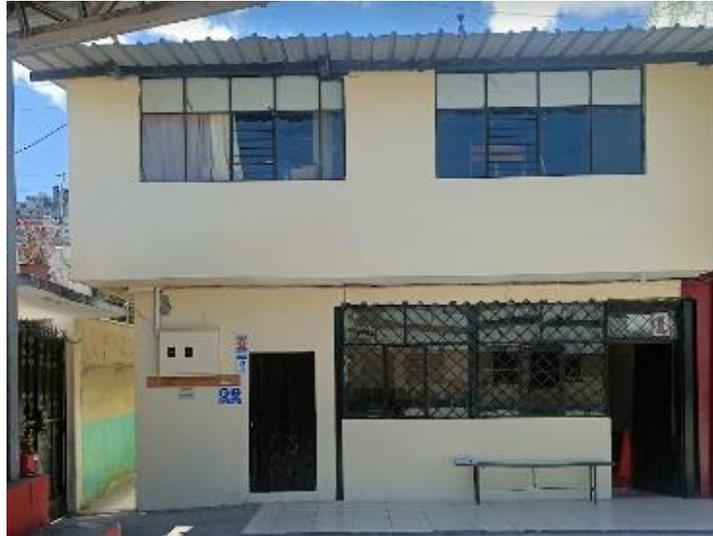
*Escuela Rafael Cruz Cevallos Bloque 1.*

*Nota.* Presenta una configuración estructural de a porticado con vigas banda. Elaborado por: El autor.

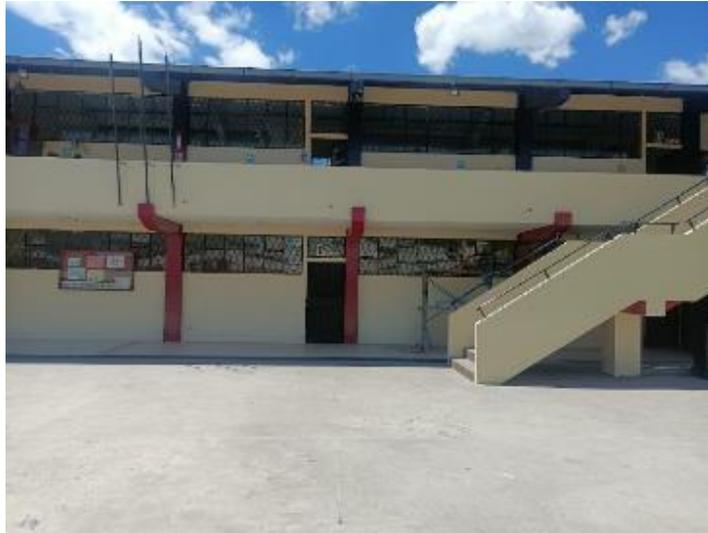
*Escuela Rafael Cruz Cevallos Bloque 2.*

*Nota.* Este bloque presenta un sistema estructural a porticado con vigas peraltadas, es también uno de los primeros bloques en ser construido. Elaborado por: El autor

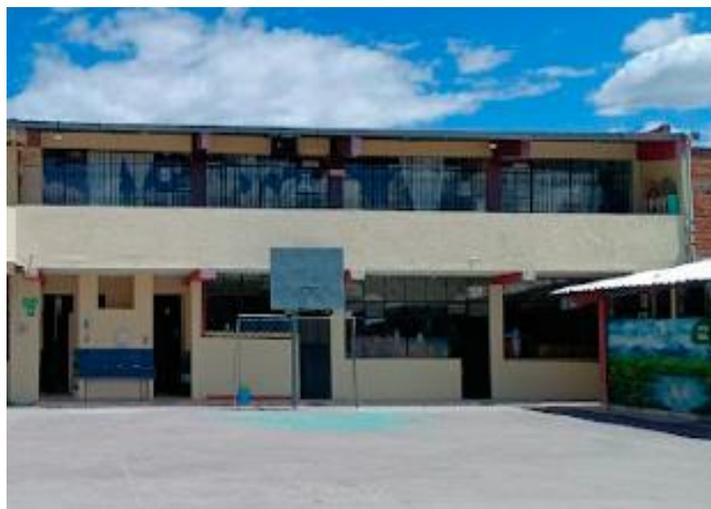
*Escuela Rafael Cruz Cevallos Bloque 3.*

*Nota.* Los elementos estructurales de este bloque presentan una distribución y secciones diferentes. Elaborado por: El autor.

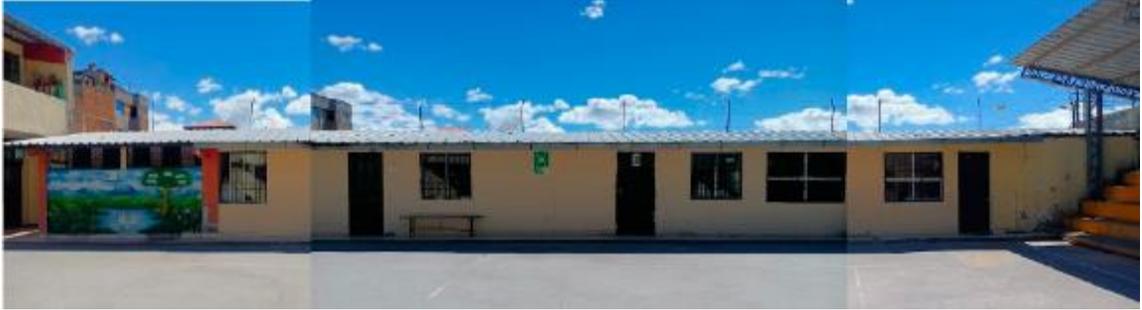
**Figura 31**

*Escuela Rafael Cruz Cevallos Bloque 4.*

*Nota.* La edificación mostrada en la figura, fue tomada como un bloque individual, debido a que no comparte características similares con el resto. Elaborado por: El autor.

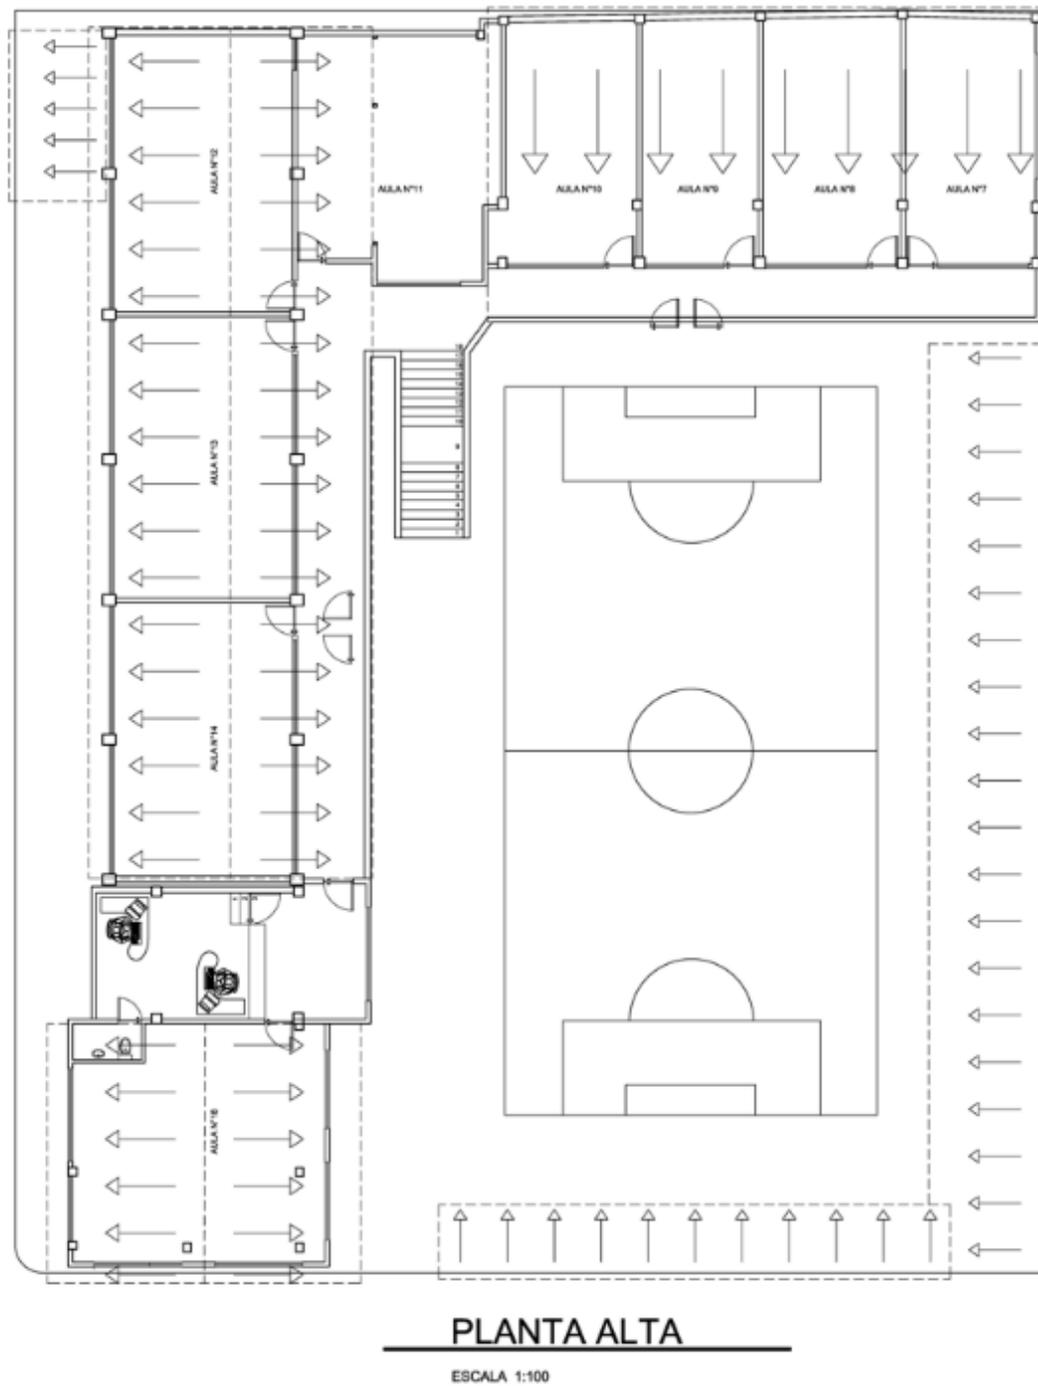
**Figura 33**

*Esquema de la edificación planta alta.*

*Nota.* Distribución arquitectónica de la planta alta de la institución educativa. Elaborado por: El autor.

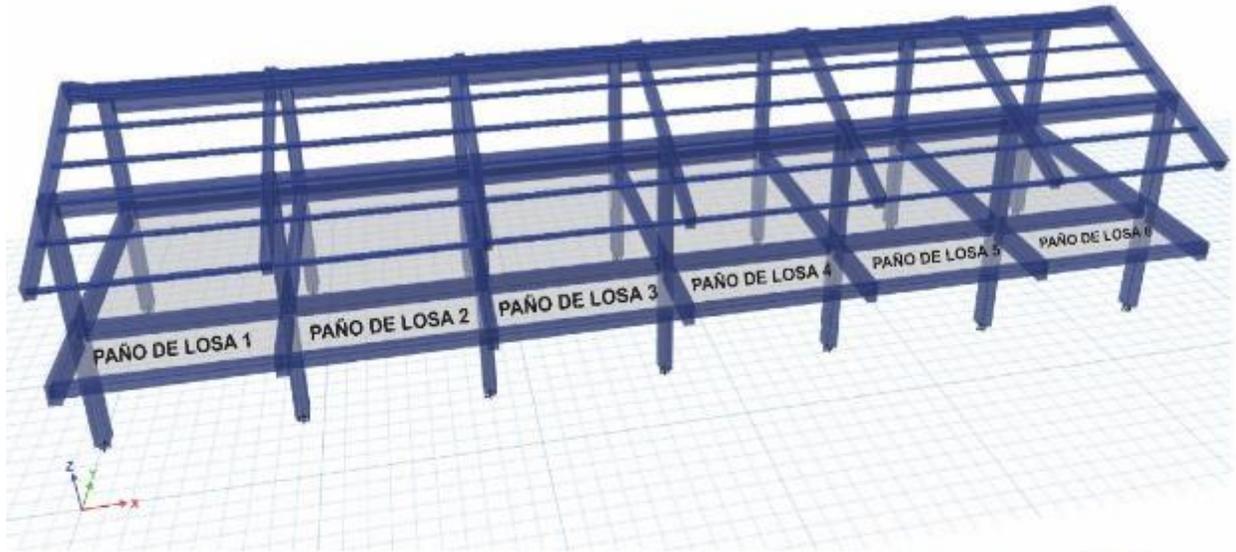
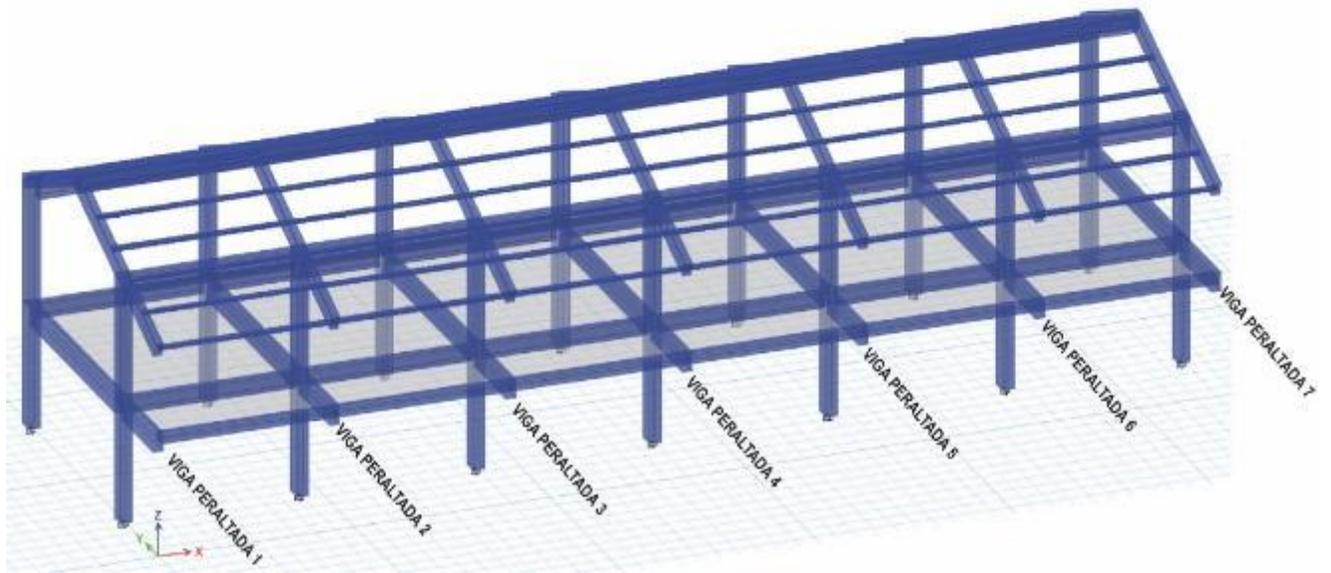
*Modelo tridimensional del bloque 2.*

*Nota.* Se muestra las vigas y paños de losa que conforman la estructura del bloque 2. Elaborado por: El autor.

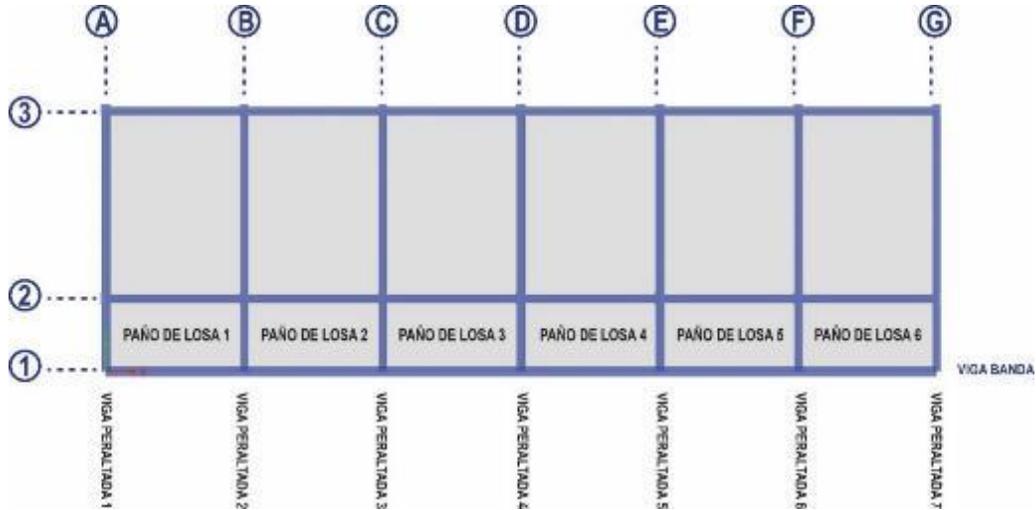
*Vista en planta de columnas vigas y losas del bloque 2.*

*Nota.* Configuración estructural vigas columnas y losas del bloque 2 vista en planta.

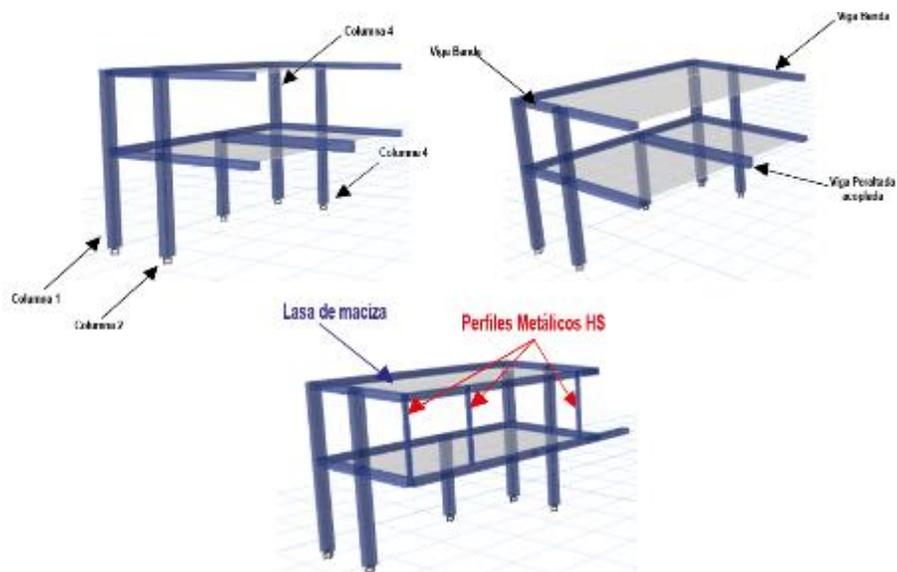
*Portico aula 4 y 11.*

*Nota.* Se muestra la configuración estructural acoplada al bloque 2. Elaborado por: El autor.

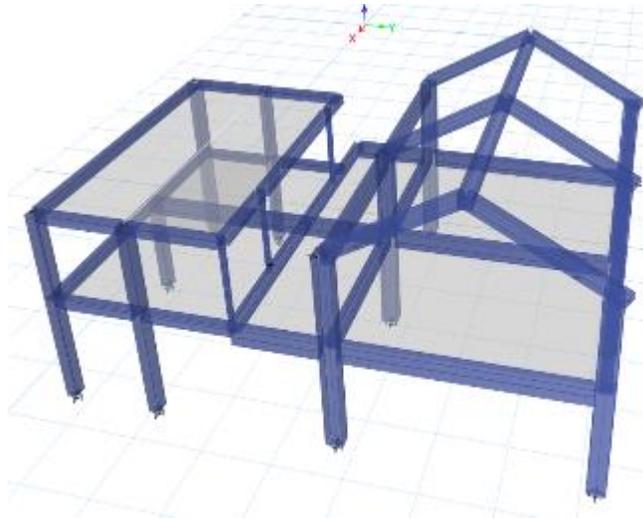
*Modelo tridimensional de la construcción acoplada al bloque 2.*

*Nota.* Se muestra en la figura como se acopla la construcción informal al bloque 2.

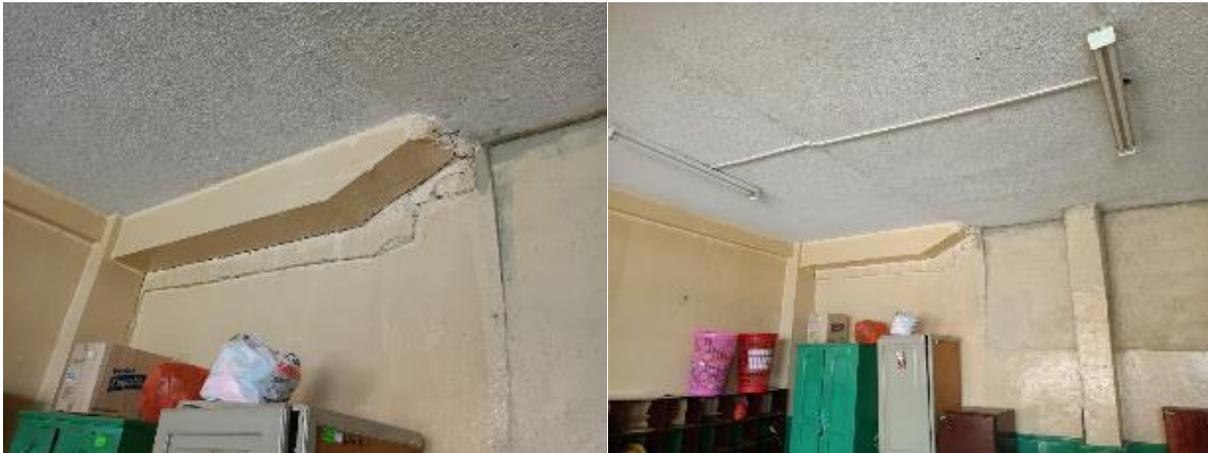
*Viga peraltada número 7 del bloque 2.*

*Nota.* Losa apoyada sobre parte de la viga peraltada del bloque 2. Elaborado por: El autor.

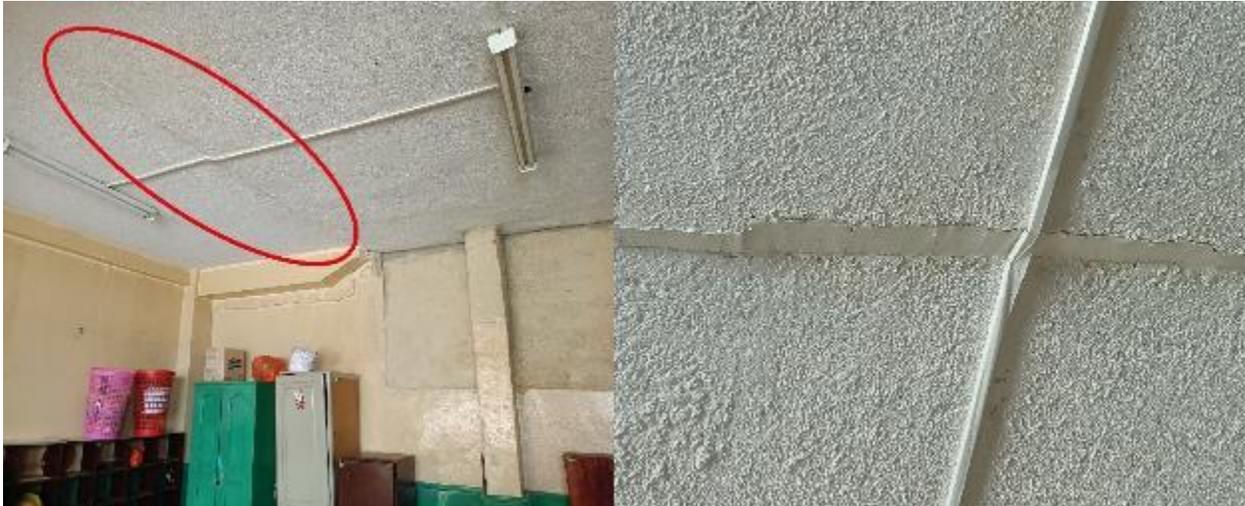
*Fisuras en la losa del aula número 4.*

*Nota.* La fisura se presenta y se extiende a lo largo del eje ortogonal de la losa del bloque 2.

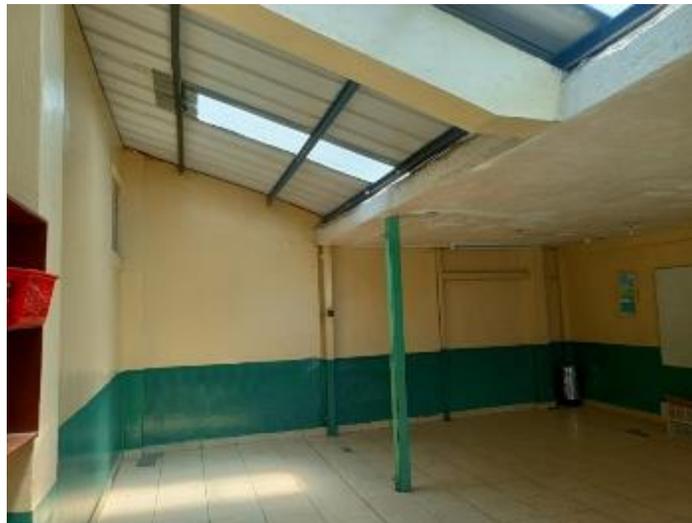
*Fallas estructurales aula 11.*

*Nota.* Se muestra la presencia de elementos estructurales discontinuos. Elaborado por: El autor.

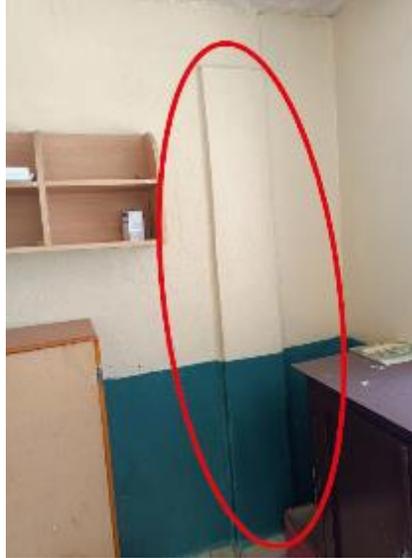
### Figura 43

*Discontinuidad de columnas.*

*Nota.* Se puede apreciar que la columna que viene desde el nivel inferior no llega a conectar con la losa de techo. Elaborado por: El autor.

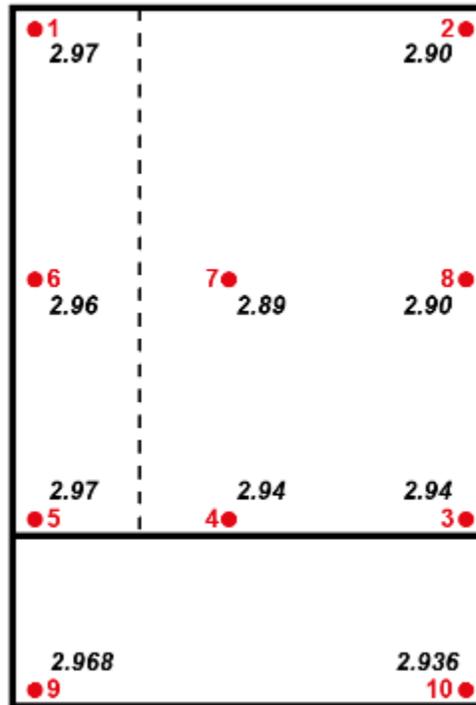
*Mediciones en losa de entrepiso.*

*Nota.* Puntos de medición losa de techo aula 4. Elaborado por: El autor.

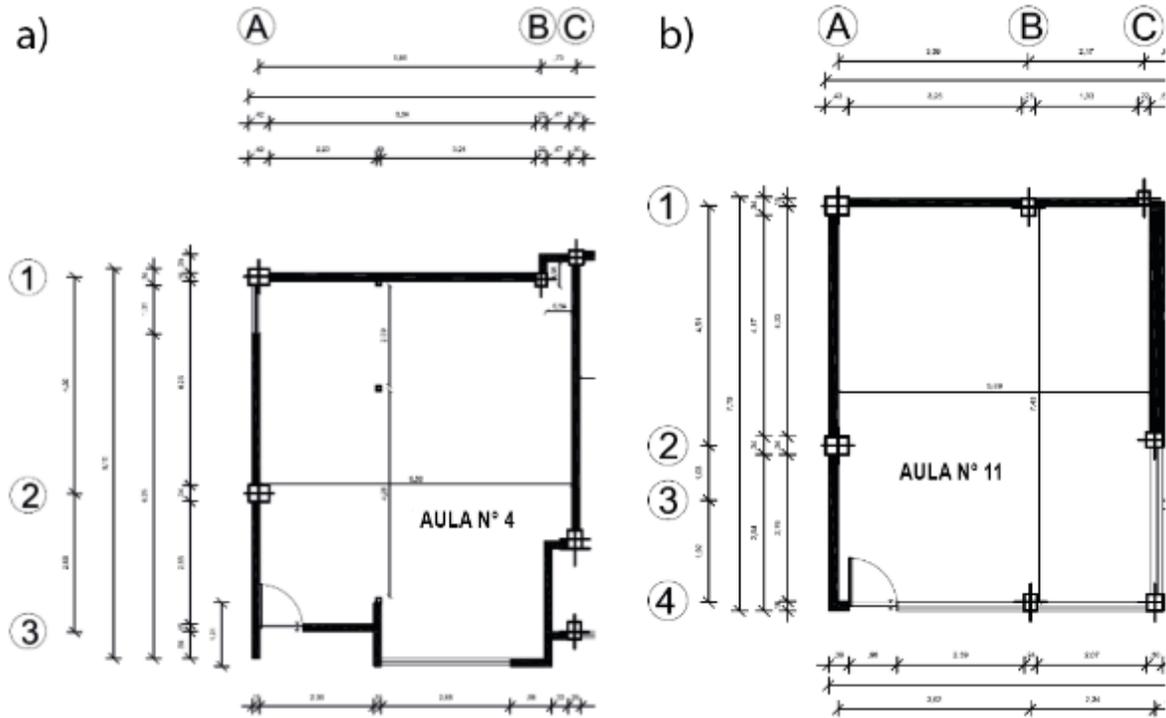
*Vista en planta construcción informal..*

*Nota.* La figura a) muestra la implantación del aula número 4 ubicada en el nivel inferior +0.00, la figura b) muestra la implantación del nivel superior +3.00. Fuentes: El autor.

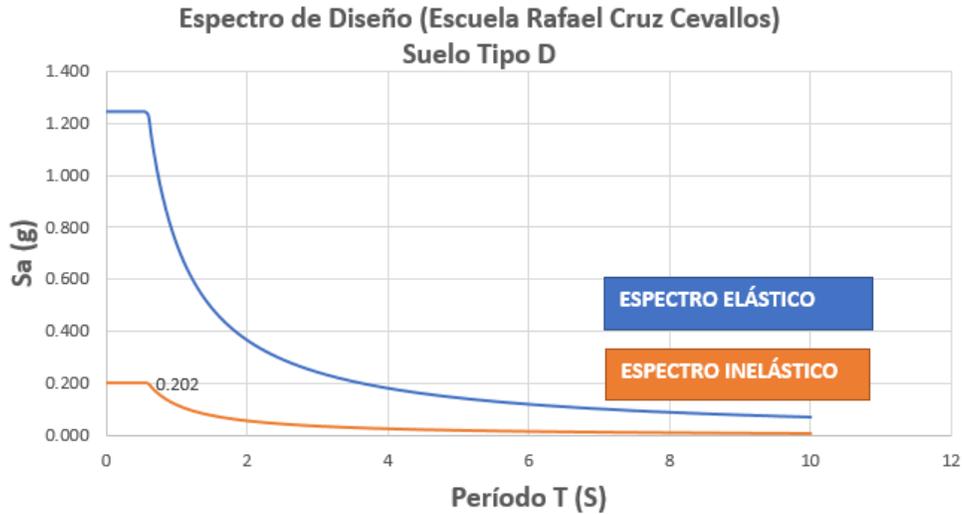
*Espectro de diseño elástico e inelástico para porticos resistentes a momento con vigas perlatadas.*

*Nota.* Se muestra las gráficas para el espectro de diseño y el espectro de diseño reducido con un coeficiente R igual a 8, usado para el análisis sísmico. Elaborado por: el autor.

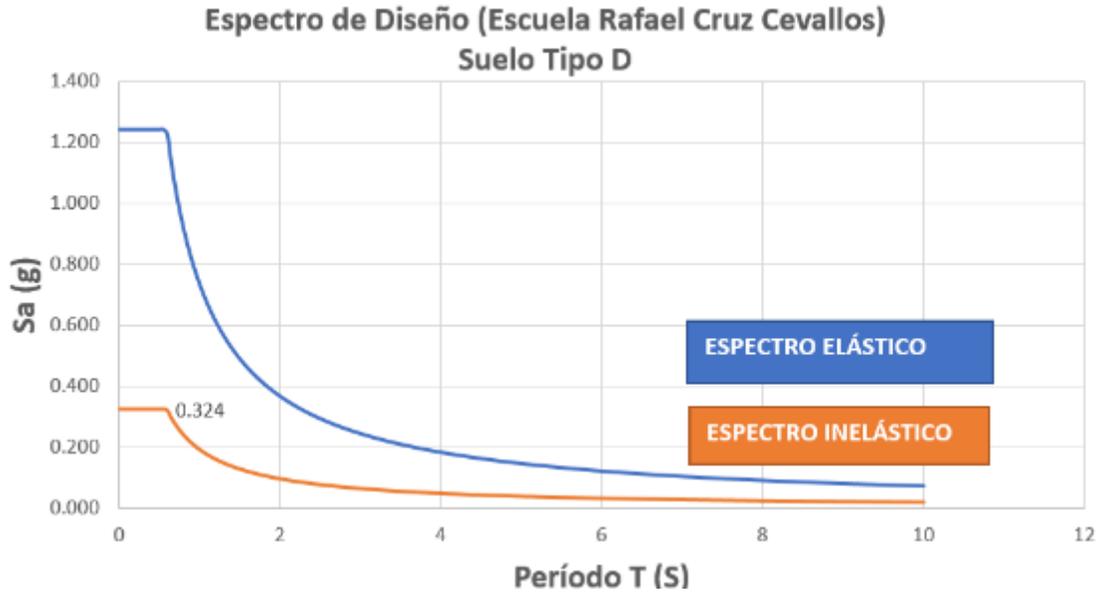
*Espectro de diseño elástico e inelástico para pórticos resistentes a momento con vigas banda.*

*Nota.* Se muestra las gráficas para el espectro de diseño y el espectro de diseño reducido con coeficiente R igual a 5, usado para el análisis sísmico. Elaborado por: el autor.

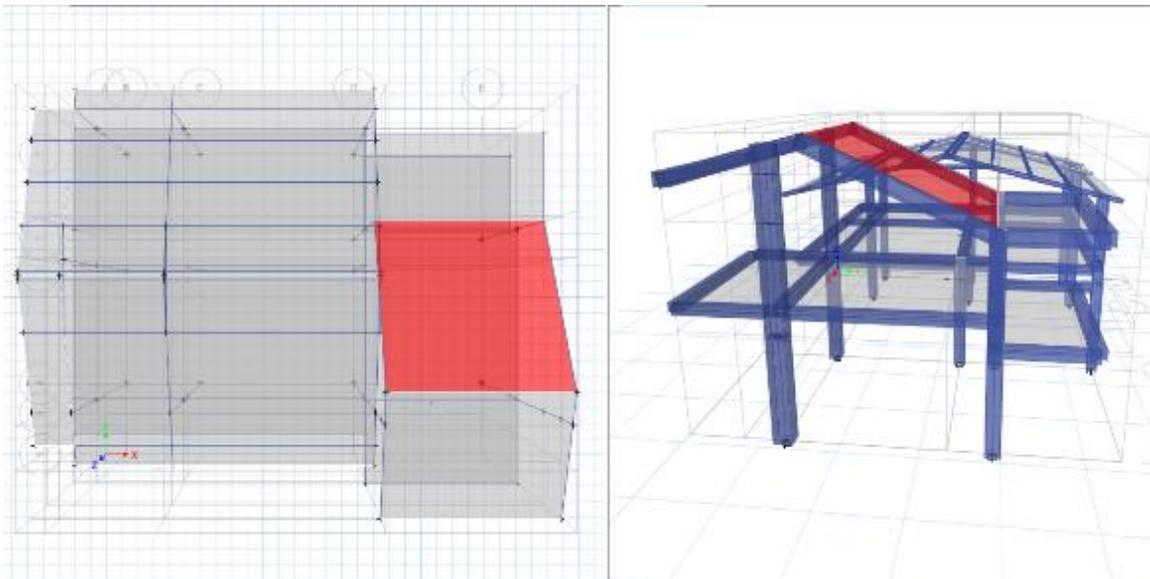
*Modelo Escuela Rafael Cevallos Bloque 1.*

*Nota.* Modelado tridimensional de la edificación bloque 1 en ETABS. Fuente: El autor.

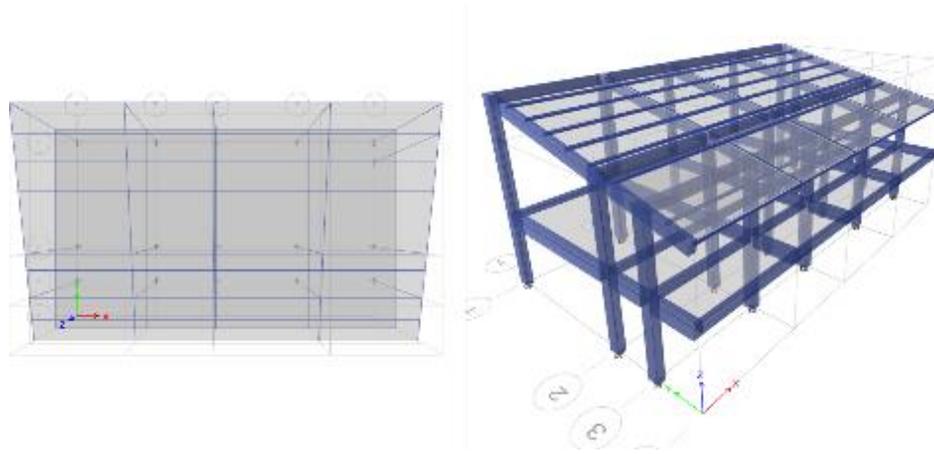
*Modelo Escuela Rafael Cevallos Bloque 2.*

*Nota.* Modelado tridimensional de la edificación bloque 2 en ETABS. Fuente: El autor.

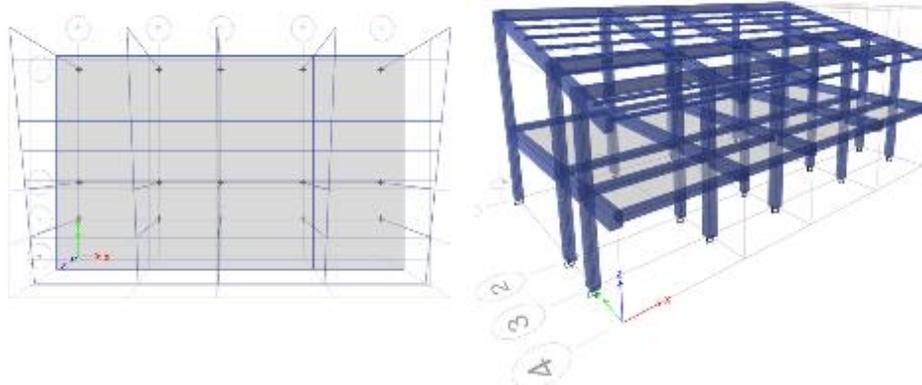
*Modelo Escuela Rafael Cevallos Bloque 3.*

*Nota.* Modelado tridimensional de la edificación bloque 3 en ETABS. Fuente: El autor.

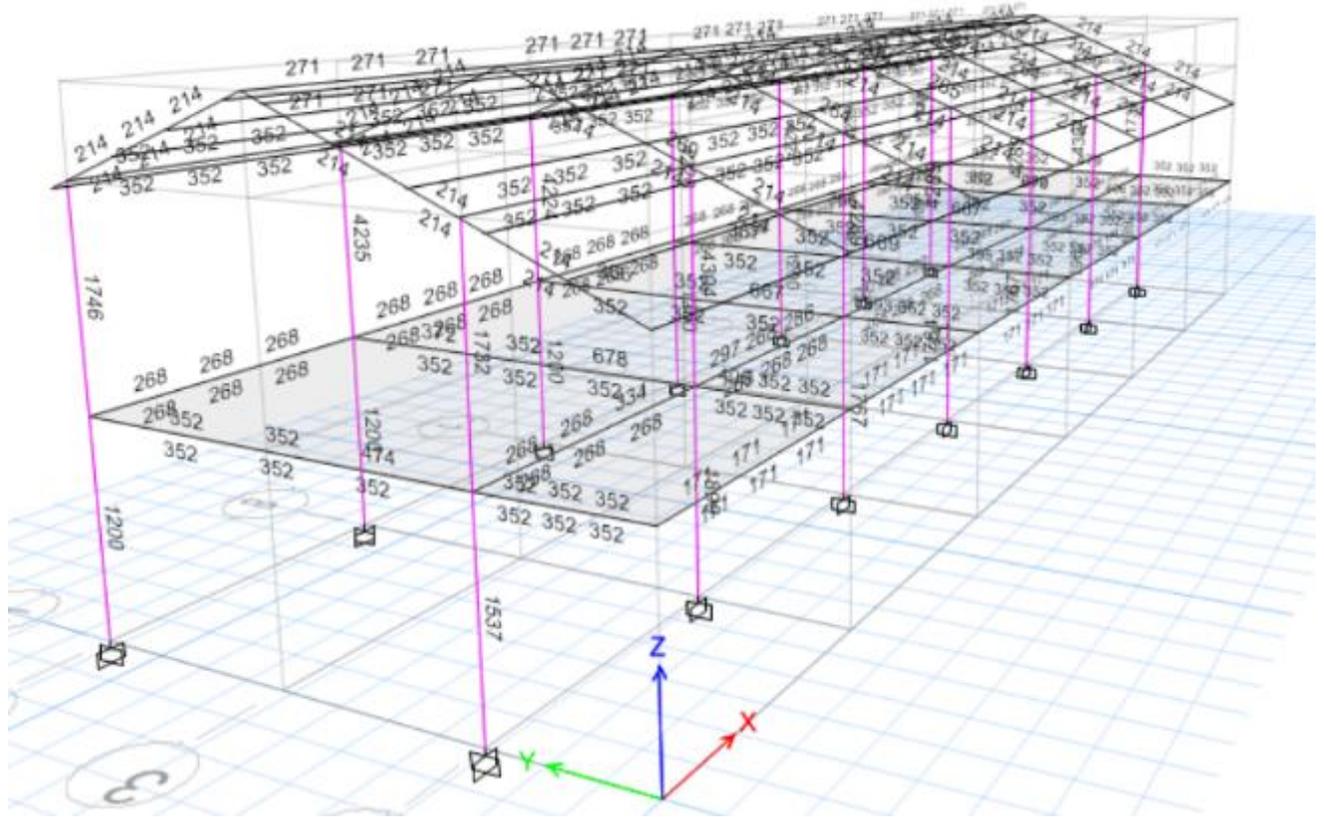
*Análisis de la estructura bloque 2.*

*Nota.* Se muestra en la figura que los elementos estructurales resisten ante las cargas solicitadas. Elaborado por: El autor.

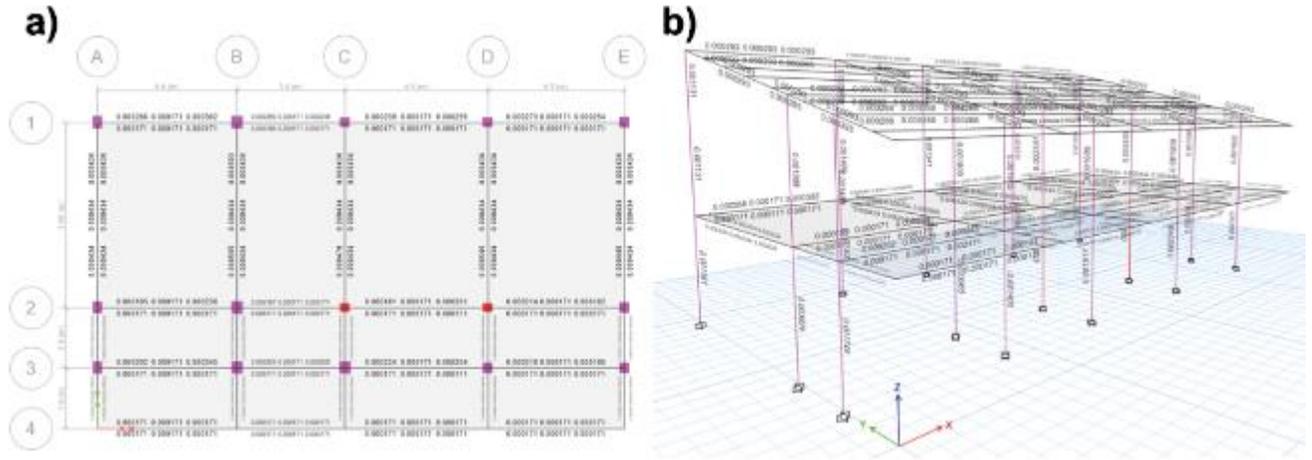
*Análisis de la estructura bloque 3.*

*Nota.* a) Vista en planta. b) Vista en elevación. Elaborado por: El autor.

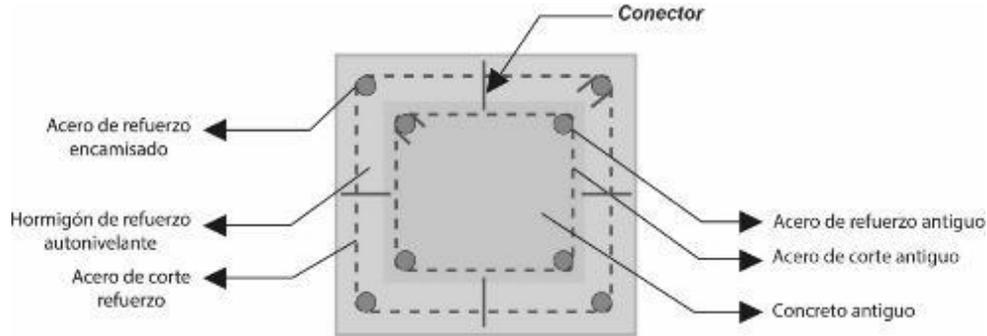
*Encamisado de columna.*

*Nota.* Se muestra el esquema de encamisado de una columna de hormigón armado.

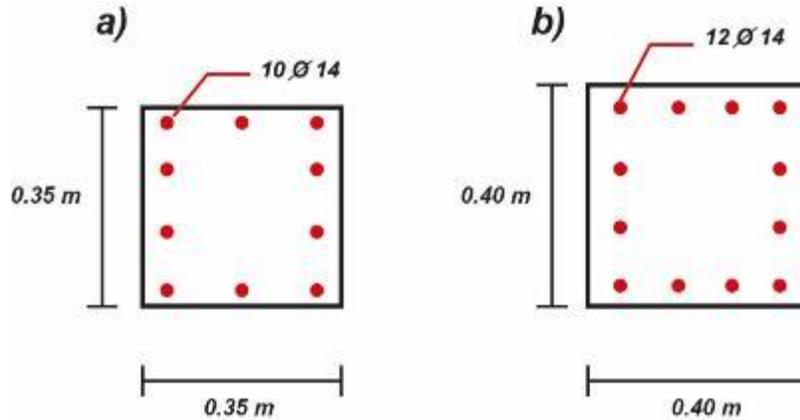
Sección de columnas a reforzar.

*Nota.* Se muestra las propuestas de configuración geométrica y distribución de acero para reforzar las columnas. Elaborado por: El autor.

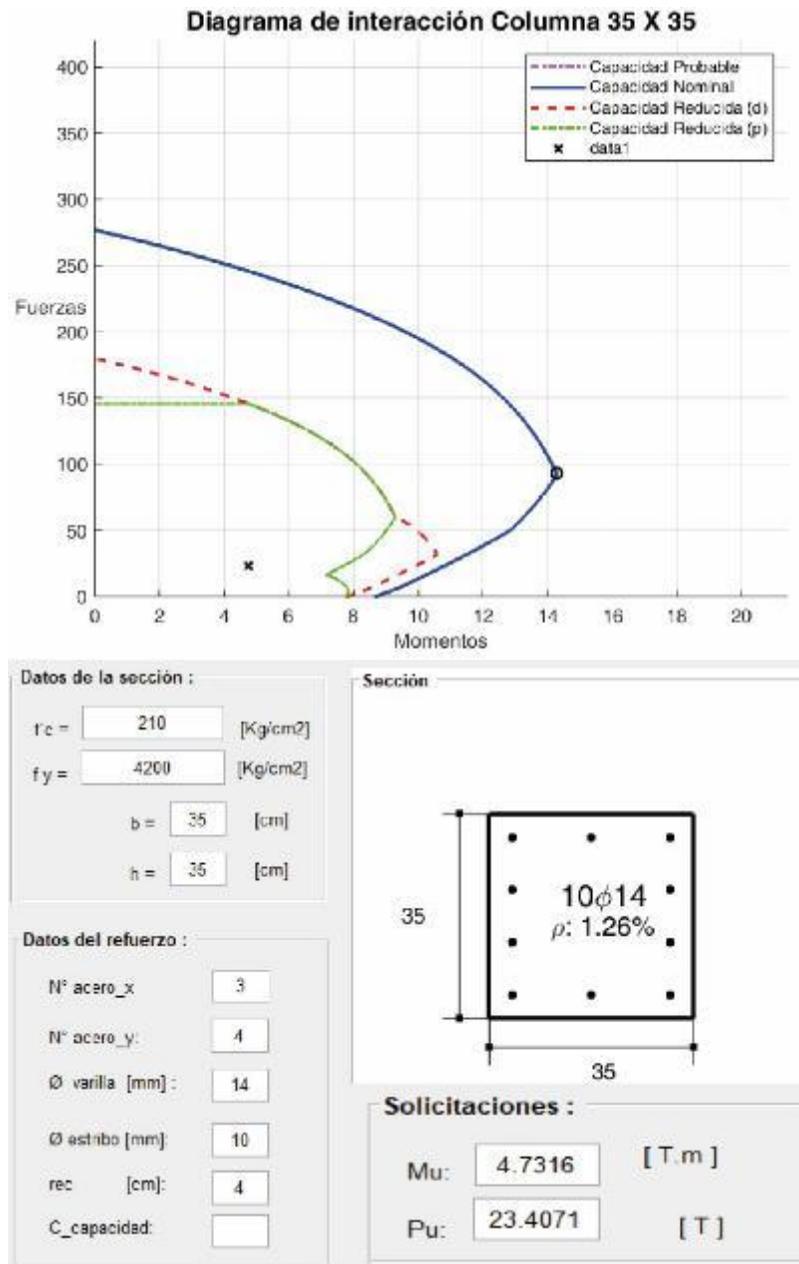
*Diagrama de interacción columna 35 cm x 35cm.*

*Nota.* Las cargas a las que están sometidas las columnas, se encuentran dentro del diagrama de interacción de la columna.

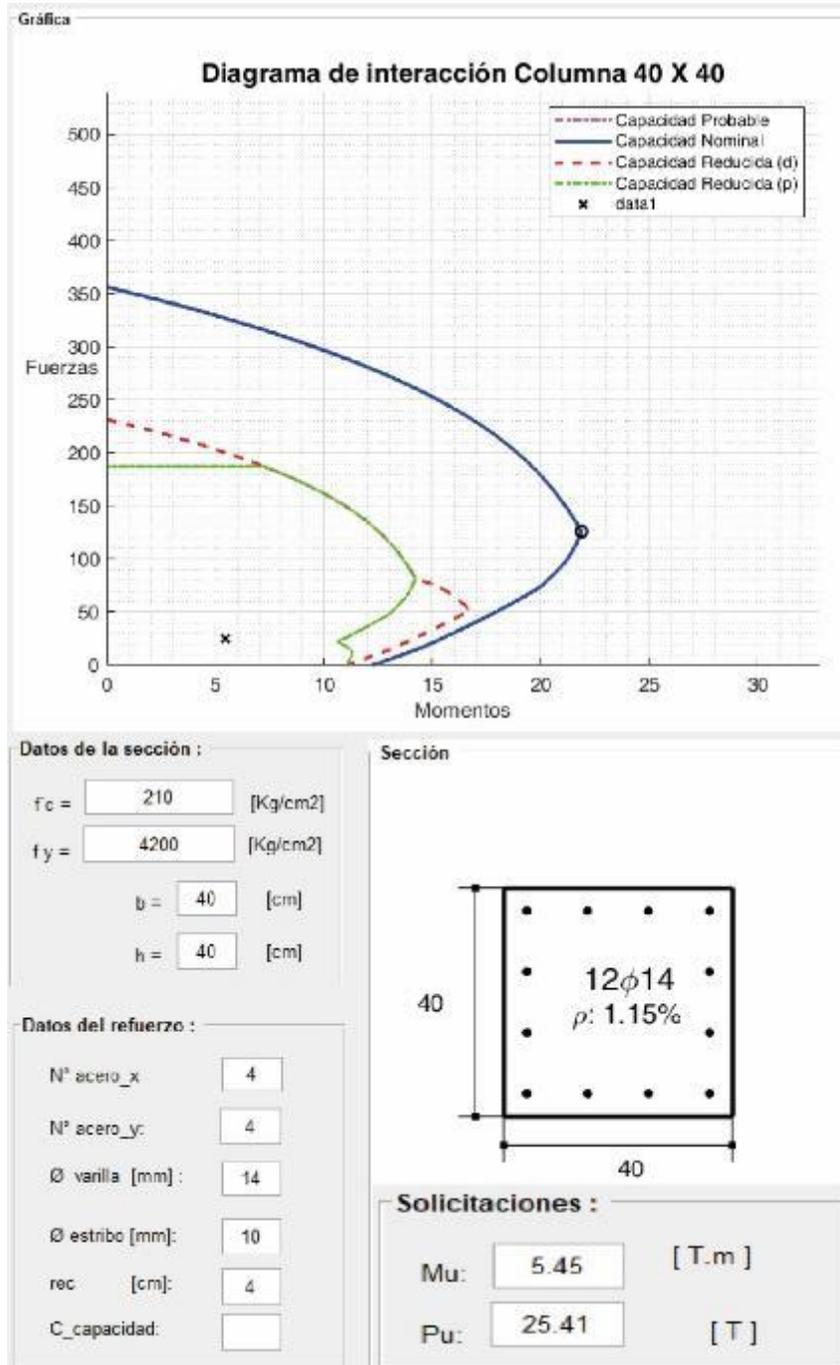
*Diagrama de interacción columna 40 cm x 40 cm.*

*Nota.* Las cargas a las que están sometidas las columnas, se encuentran dentro del diagrama de interacción de la columna.

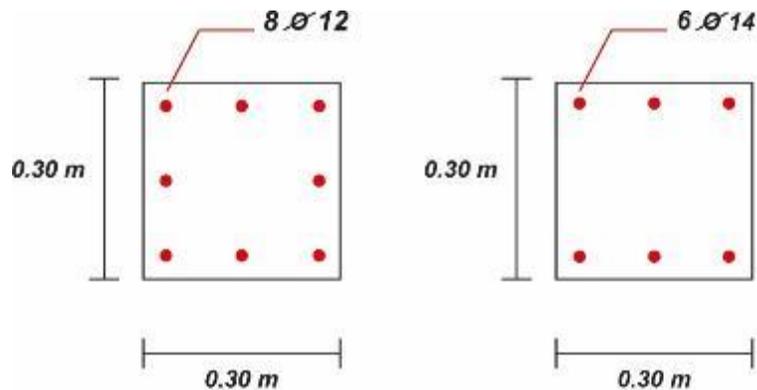
*Columna a ser reforzada.*

*Nota.* Se muestra la sección de la columna y la distribución de acero longitudinal, correspondiente al 1% y 1.02%. Elaborado por: El autor.

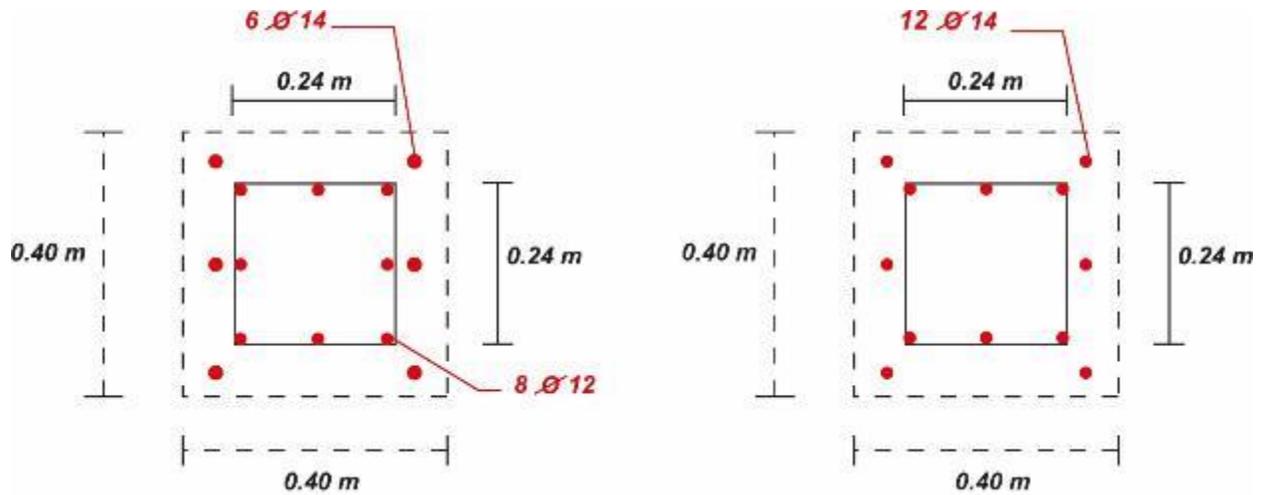
*Columna recrecida de hormigón.*

*Nota.* Se muestra la reducción de la columna a reforzar, y la distribución de acero con la cual se reforzará la columna. Elaborado por: El autor.

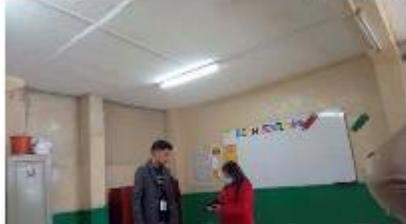
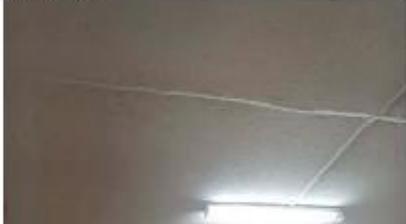
Socialización de los problemas estructurales a cargo del Ing. Nicolas Morocho	Evidencia 1: de la diferencia de nivel en losas juntas y losa flejada.

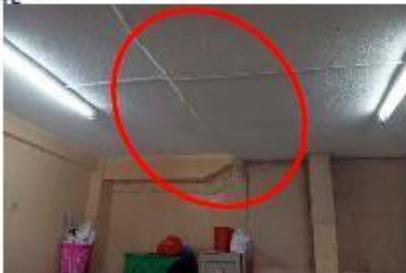
<p>Evidencia 2: de la diferencia de nivel en las juntas.</p>	<p>Evidencia 3: Columnas sobrepuestas y vigas con diferente sección</p>

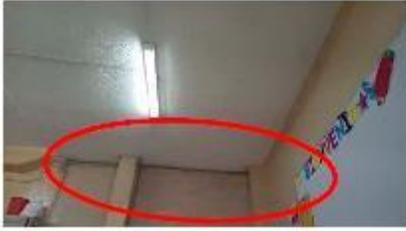
<p>Evidencia 4: Presencia de Humedad.</p>

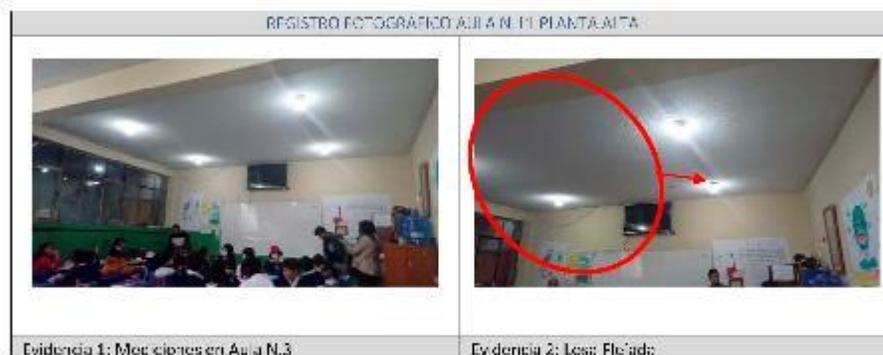
Posteriormente se procedió a revisar el Aula N.3 en Planta Baja, contigua al Aula N.4, la cual, de acuerdo con la inspección visual, presenta las siguientes observaciones

1. Losa flejada (hundimiento en losa)

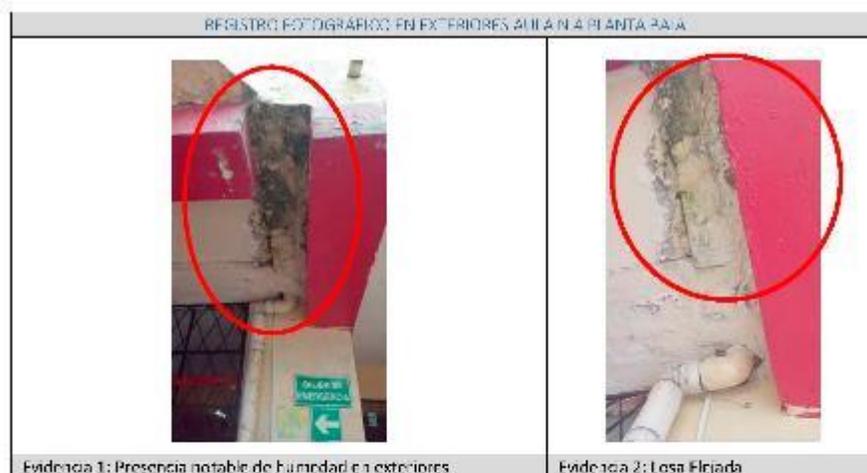
Finalmente se procedió a revisar los exteriores del Aula N.4 en Planta Baja, la cual, de acuerdo con la inspección visual, presenta las siguientes observaciones.

1. Presencia notable de humedad en exteriores
2. Desnivel en losa exterior.
