**UNIVERSIDAD POLITÉCNICA SALESIANA
SEDE QUITO**

**Trabajo de titulación previo a la obtención del título de:
INGENIERO ELECTRÓNICO**

**TEMA:
ANÁLISIS Y MEDICIÓN EN SITIO DE PARÁMETROS DE COBERTURA
DE DOS OPERADORAS CELULARES PARA LAS RUTAS: COLLAS RUTA
VIVA Y VÍA PIFO AEROPUERTO**

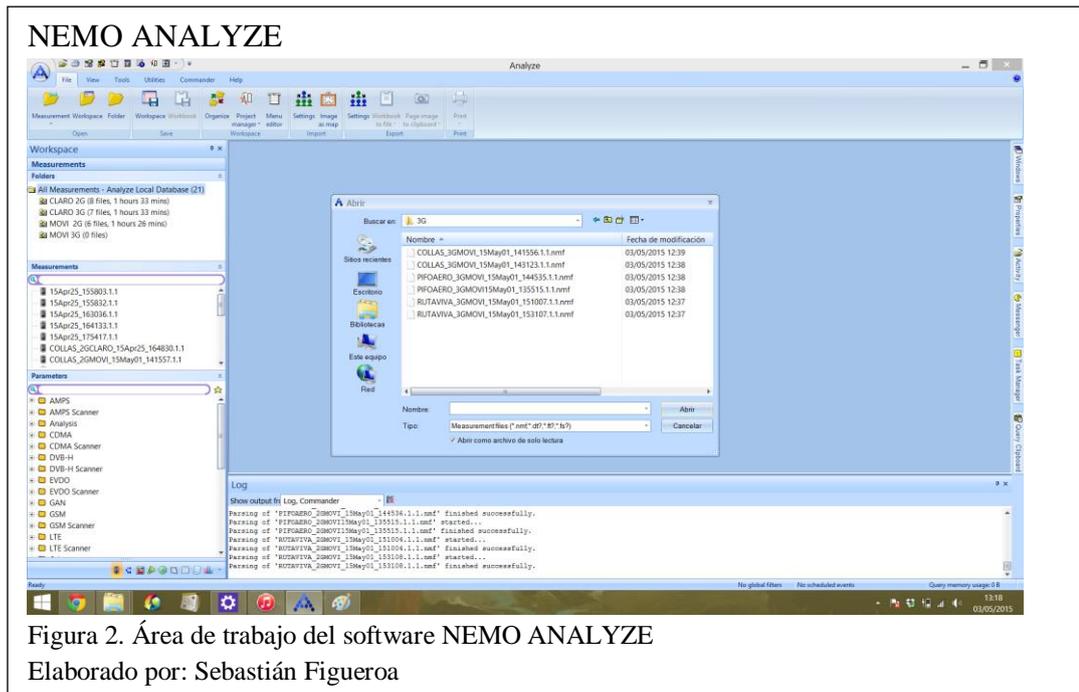
Figura 2. Área de trabajo del software NEMO ANALYZE
Elaborado por: Sebastián Figueroa

Esta herramienta nos permite realizar reportes personalizados de los diferentes logs que se tenga a disposición, gracias al uso de Smartphone, el geo-posicionamiento es muy sencillo por lo tanto se puede observar en un mapa el lugar exacto al momento que se adquirió información, en la figura 2 se tiene el escritorio del software NEMO ANALYZE.

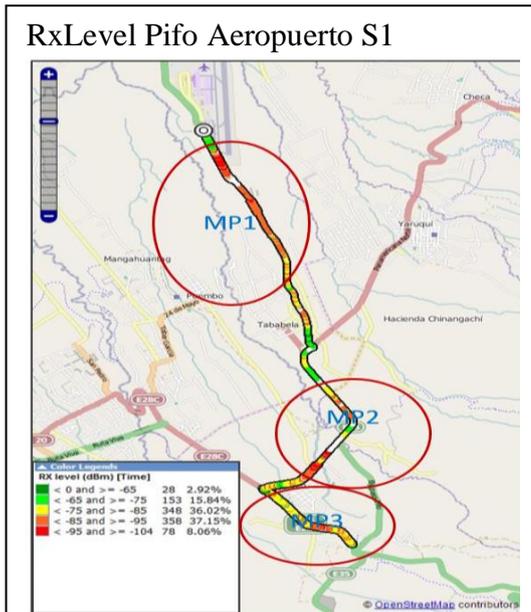
Figura 11. RxLevel Movistar Pifo Aeropuerto S1
Elaborado por: Sebastián Figueroa

RxLevel En las figuras 11 y 12 se observan el RxLevel detectado en la vía en ambos sentidos, se puede apreciar en las leyendas que los valores desde 0dBm hasta -85dBm, en el sentido S1 suman un total de 54.78% del tiempo y en el sentido S2 un

En las figuras se observa también que en la zona MP2, el teléfono llega a desconectarse de la red, como se constató en el análisis de la vía anterior, este comportamiento deriva en fallas de acceso de llamadas.

En la zona MP1 también se detectan fallas en el establecimiento de llamadas, según el RxLevel detectado en la vía, los valores son totalmente deficientes y el problema en el establecimiento de llamadas era de esperarse.

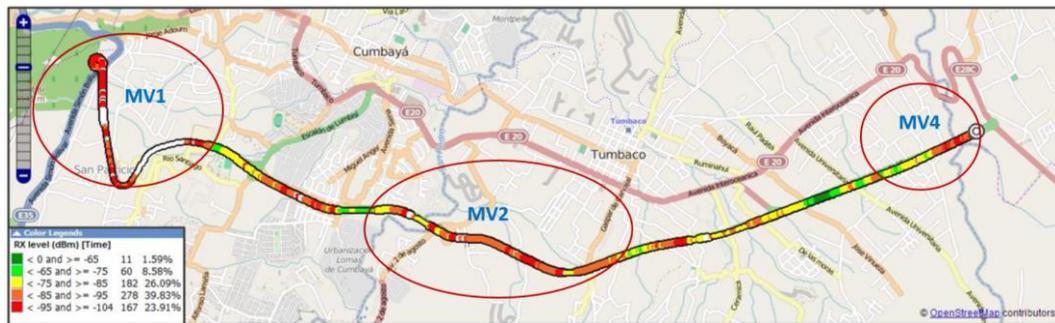
Figura 16. RxLevel Movistar Ruta Viva S2

Se identifican las zonas críticas encontrando 4 zonas con niveles deficientes las cuales se repetirán en la figura 16.

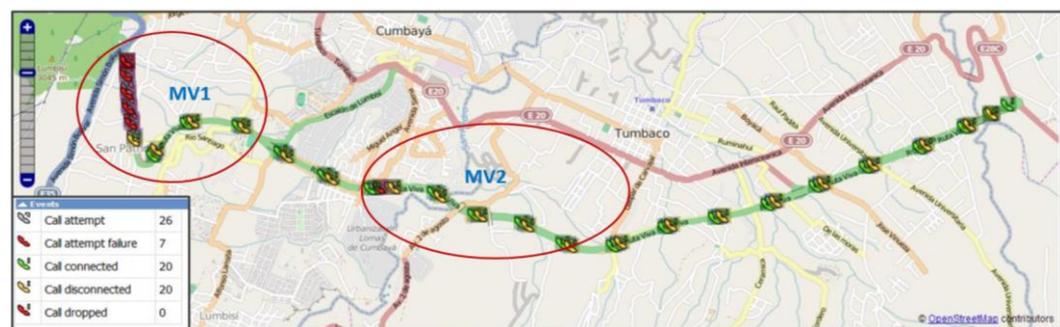
Figura 17. Llamadas Movistar Ruta Viva S1

En función de esto y considerando las figuras 17 y 18, se determina que la zona MV1 y la zona MV2 son las más críticas, pero toda la Ruta Viva necesita mejorar sus parámetros en 2G ya que se detectan 7 fallas en llamadas en el sentido S1 y 6 llamadas fallidas en el sentido S2.

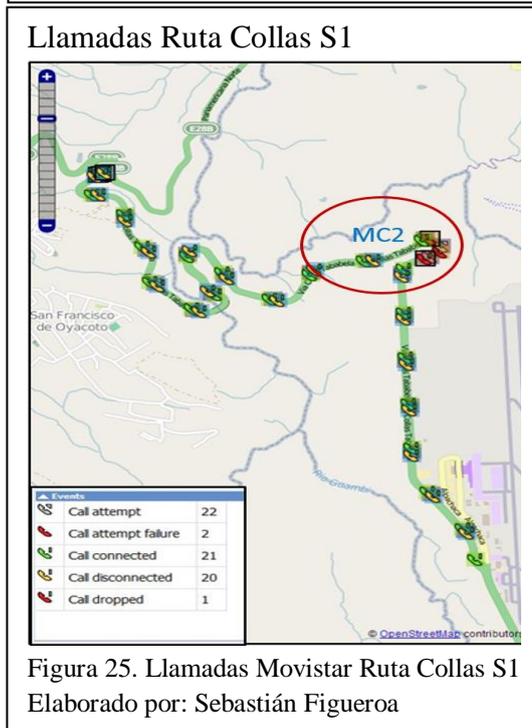
Figura 25. Llamadas Movistar Ruta Collas S1
Elaborado por: Sebastián Figueroa

Llamadas En las figuras 25 y 26, se pueden apreciar que efectivamente en las zonas MC1 y MC2 hay problemas en el establecimiento de llamadas, también se puede apreciar que se presentaron 2 eventos de caídas de llamada (Dropped Call). Por tanto las zonas MC1 y MC2 en definitiva requieren de una solución de cobertura en ambas tecnologías (2G y 3G).

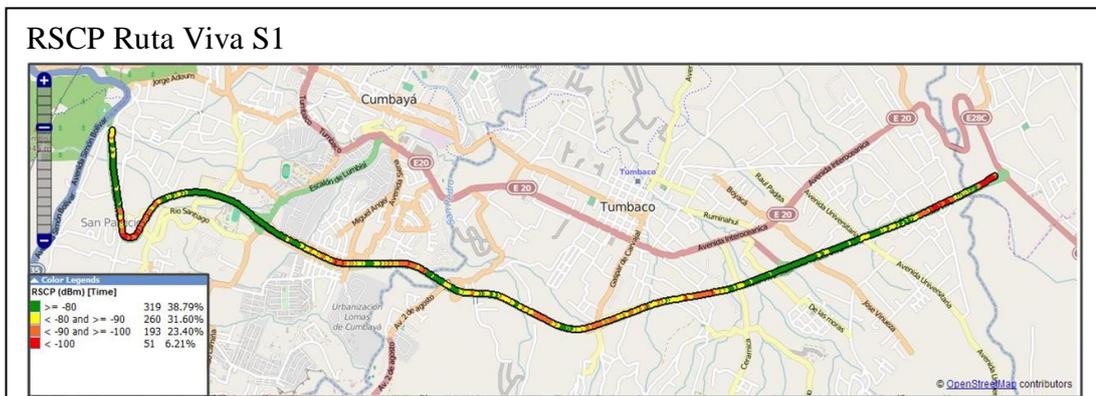
Figura 33. RSCP Movistar Ruta Viva S1
Elaborado por: Sebastián Figueroa

RSCP Para la Ruta Viva se pueden apreciar los valores detectados de RSCP en las figuras 33 y 34, en ellas los porcentajes de tiempo que se ven valores inferiores a -100dBm llegan a un máximo de 6% en el sentido S1 y de 4% en el sentido S2, los valores entre -90dBm y -100dBm, en ambos sentidos se tiene un porcentaje de 23%, dejando a los valores buenos de hasta -90dBm con un total superior al 70% del tiempo en la vía. De acuerdo a la teoría, el teléfono se mantendrá enganchado a 3G según los valores de Ec/No detectados.

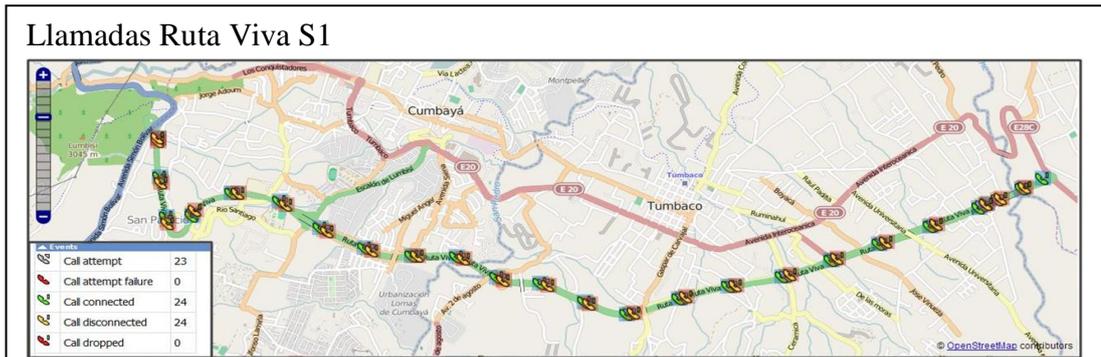
Figura 37. Llamadas Movistar Ruta Viva S1
Elaborado por: Sebastián Figueroa

aprecia que no se presentaron eventos ni de fallas de establecimiento de llamadas ni de llamadas caídas.

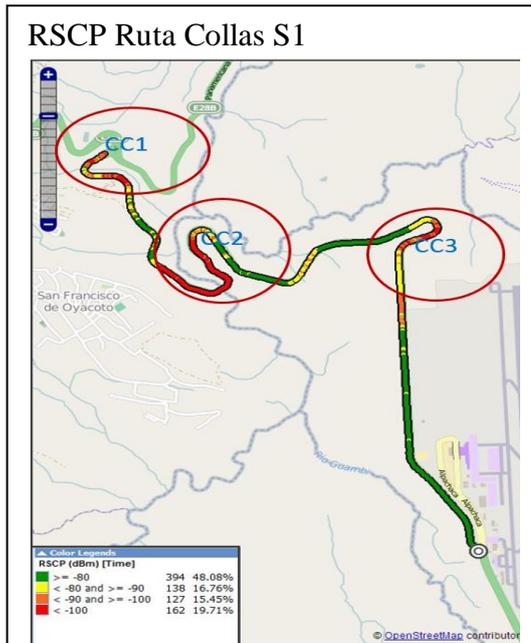
Figura 59. RSCP Claro Ruta Collas S1
Elaborado por: Sebastián Figueroa

La Ruta Collas atraviesa una superficie compuesta por diversas fallas orográficas lo que la convierte en una vía complicada para la propagación de las varias señales en la banda de 850MHz y 1900MHz donde brindan servicio las operadoras ya que a mayor frecuencia se tiene menor propagación.

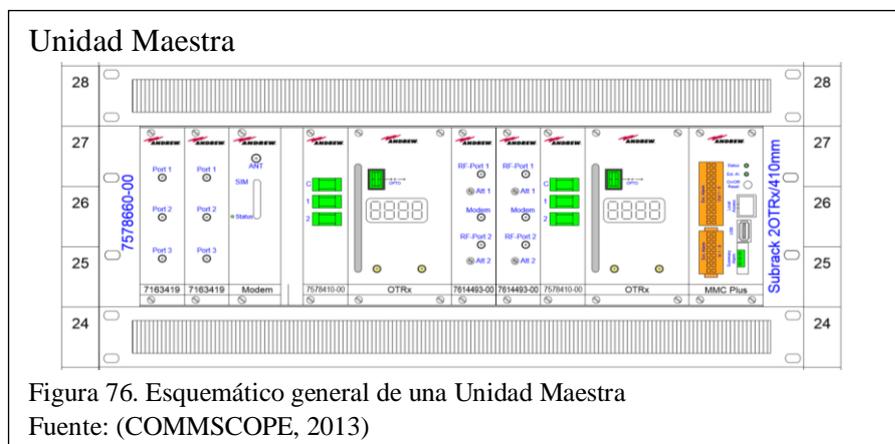
La Unidad Maestra (UM) Es el equipo mediante el cual se controlan los repetidores activos conectados mediante fibra óptica, la UM se instala en una RBS existente, dependiendo de la cantidad de repetidores activos a los que se vaya a controlar, normalmente esta se instala en nuevo Rack (COMMSCOPE, 2013). En la figura 76 se observa un ejemplo esquemático de una UM instalada.

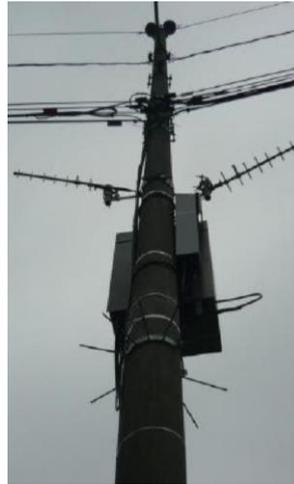
Repetidores Activos (RA) se encargan de recibir la señal óptica enviada desde la UM y reconvertirla en señal RF para amplificarla. En la figura 78 se aprecia la instalación en poste de estos equipos con sus respectivas antenas.

El modelo de RA seleccionado es el ION-M85P, este modelo de repetidor opera únicamente en la banda de 850MHz, tiene una potencia máxima de 20W o 43dB. Dependiendo de la necesidad de la operadora o de los permisos otorgados, el equipo se instala con una caja adicional con un sistema de respaldo de energía.

Figura 78. Ejemplo de instalación de RA
Elaborado por Sebastián Figueroa

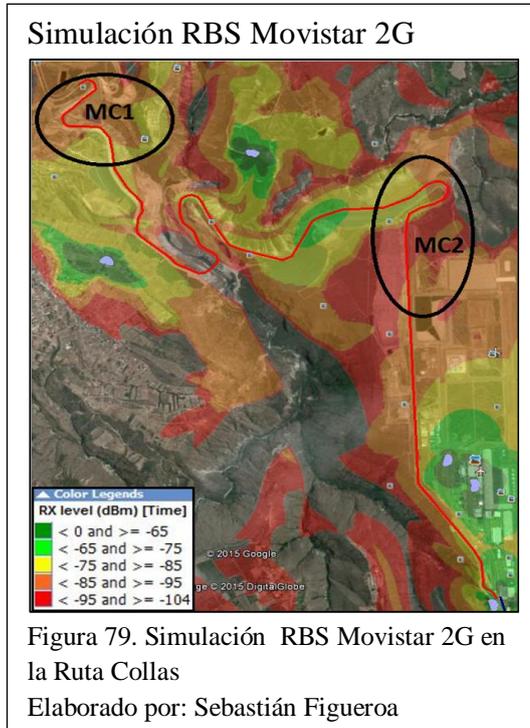
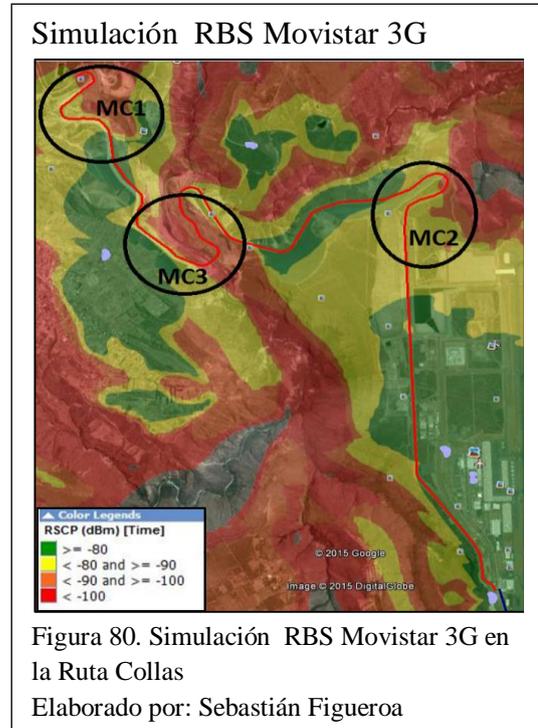
Ruta Collas En las figuras 79 y 80 se pueden observar los mapas de calor obtenidos de la simulación de la Ruta Collas para 2G y 3G respectivamente, en estas se encuentran resaltadas las zonas críticas encontradas en el capítulo 2.

En la Ruta Collas se tienen las zonas críticas MC1 y MC2 en 2G, en 3G se le suma la zona MC3, por lo tanto para poder ofrecer una solución viable basada en un sistema DAS, se definen los siguientes puntos para la ubicación de los repetidores. En la tabla 3 se muestra la propuesta con los nombres de los repetidores y sus coordenadas de ubicación usadas para la simulación.

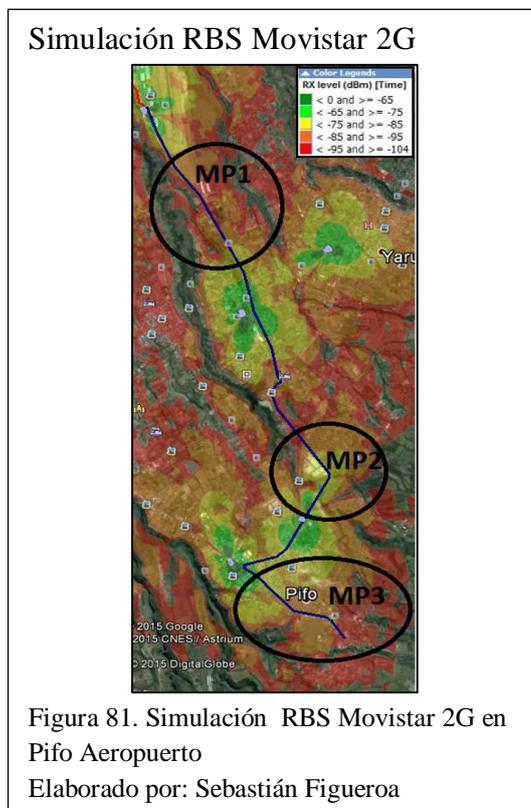
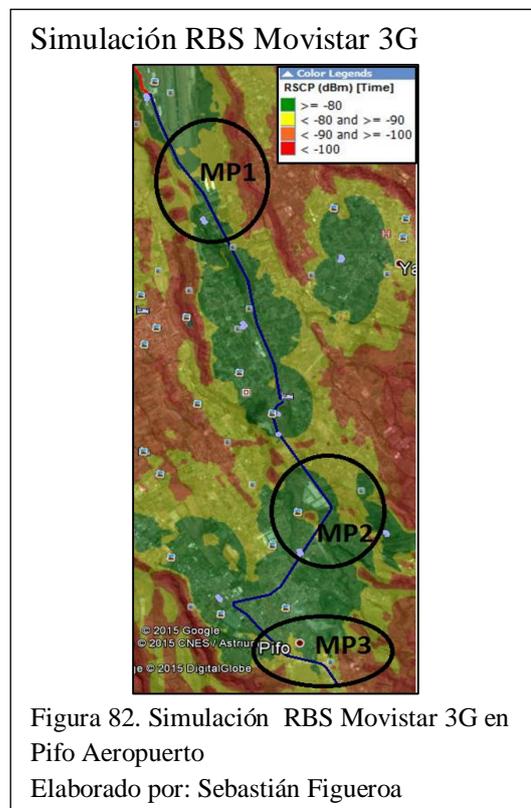
Vía Pifo Aeropuerto En las figuras 81 y 82 se observan las simulaciones de las RBS existentes de igual manera se resaltan las zonas críticas del capítulo 2.

En comparación con las mediciones mostradas en las figuras 12 y 28, en las figuras 81 y 82 se observan marcadas diferencias especialmente en 3G donde la simulación muestra que todas las áreas están cubiertas, sin embargo, se definirá la solución para la vía y se incluirá la tecnología 3G. En la tabla 4 se observa la propuesta de ubicación de los repetidores.

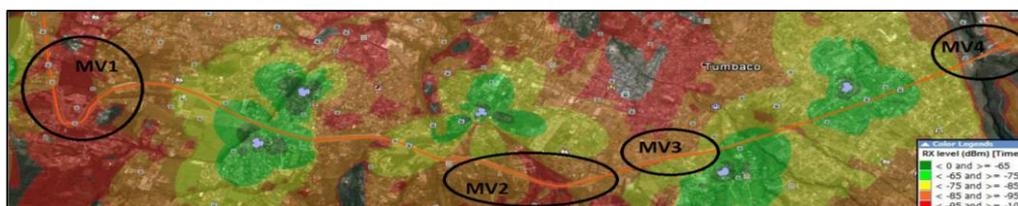
Ruta Viva a continuación se muestran las simulaciones de las RBS existentes cercanas a la Ruta Viva en las figuras 83 y 84 se resaltan las zonas críticas para proponer las ubicaciones de los repetidores para mejoramiento de cobertura.

Figura 83. Simulación RBS Movistar 2G en la Ruta Viva

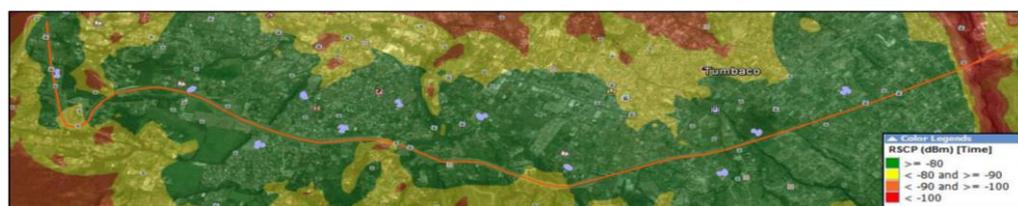
Figura 84. Simulación RBS Movistar 3G en la Ruta Viva

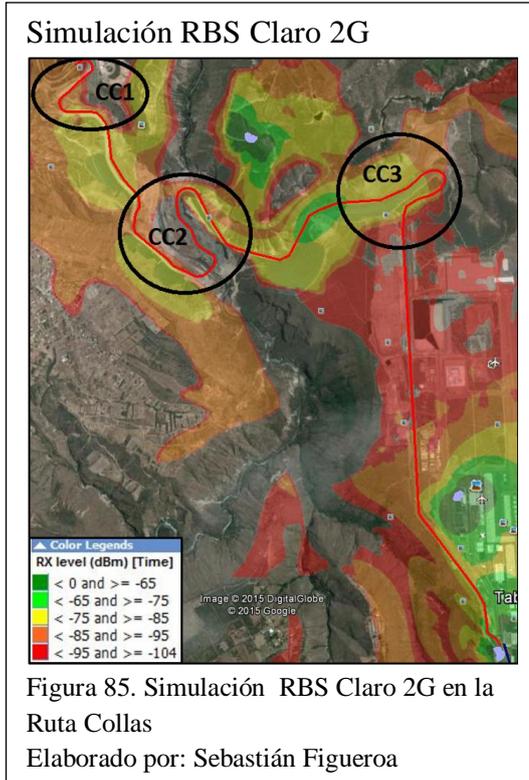
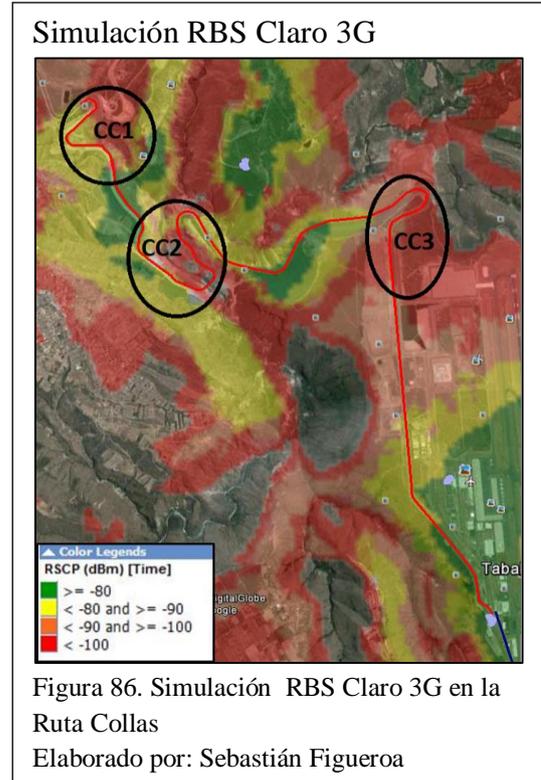
Ruta Collas En las figuras 85 y 86 se observan las simulaciones 2G y 3G respectivamente con las zonas críticas resaltadas, es claro que las diferencias son mínimas entre las mediciones y las simulaciones.

Dado que las zonas críticas son las mismas (CC1, CC2 y CC3), se determina que es necesaria una solución para ambas tecnologías por lo tanto se propone en la tabla 6 las ubicaciones de la solución para 2G y 3G. Se usarán 5 repetidores para dar cobertura a Claro y se destaca que en comparación con las otras vías, en la Ruta Collas se presentan mayores inconvenientes.

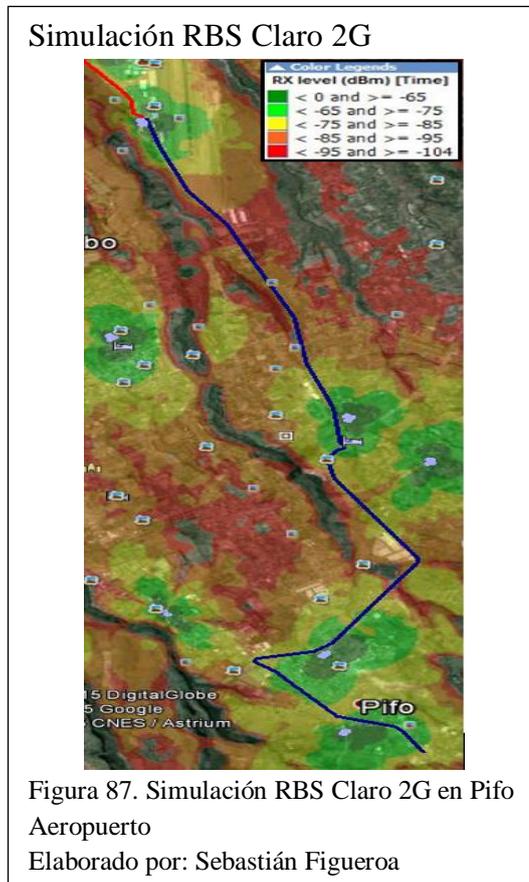
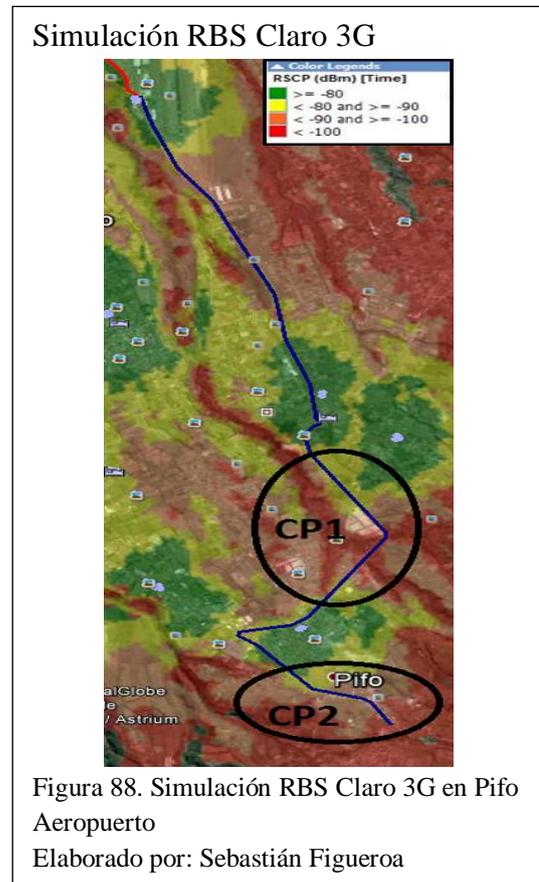
Ruta Collas Continuando con la identificación de las zonas críticas, en las figuras 87 y 88 se muestran los mapas de calor obtenidos de las simulaciones realizadas según la información obtenida de las estaciones activas de Claro.

Se identifica una diferencia con las mediciones realizadas, pues en la parte de ingreso al aeropuerto, las mediciones muestran valores muy buenos en 2G y 3G mientras que en la simulación esa parte se ve totalmente deficiente, la diferencia se explica por la posible presencia de alguna solución funcionando en esa parte de la vía, por lo tanto la solución para la vía Pifo Aeropuerto únicamente contemplará la tecnología 3G como se identificó en el capítulo 2. En la tabla 7 se encuentra la propuesta de ubicaciones de repetidores.

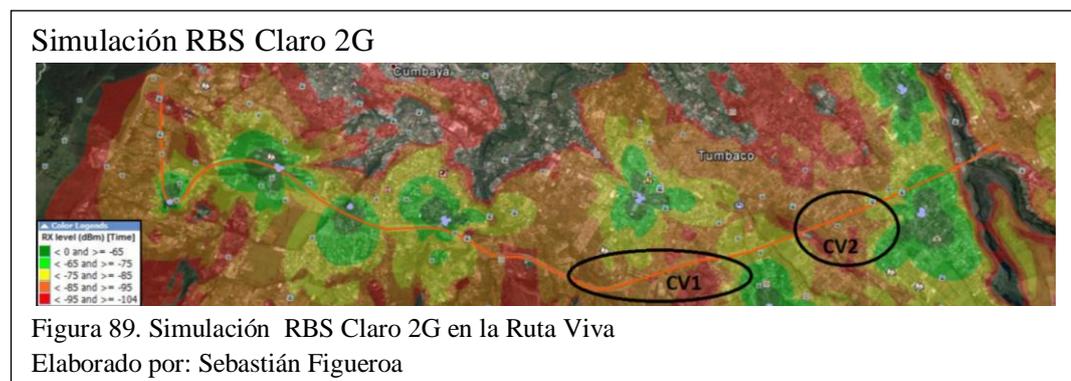
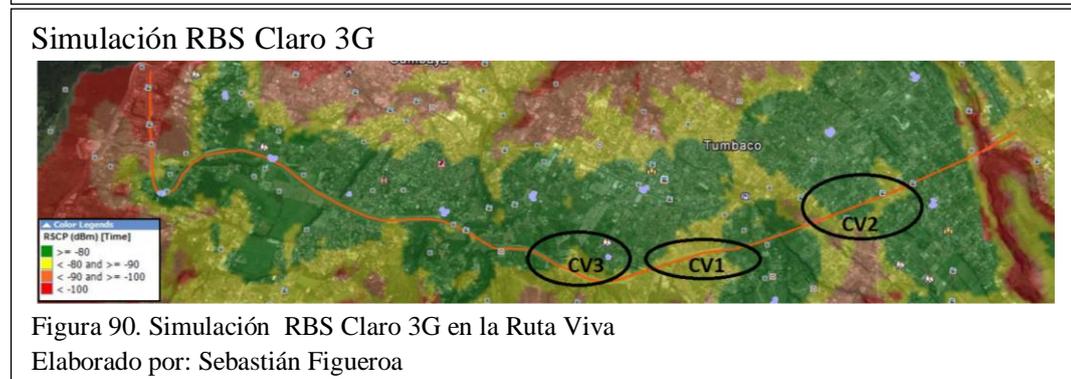
Ruta Viva Para la Ruta Viva, se genera la simulación de las RBS existentes. Se puede observar en las figuras 89 y 90, las zonas críticas claramente identificadas.

La simulación de la figura 90 en 3G muestra diferencias, que pueden ser por diferencias en la potencia real configurada en las estaciones o por cualquiera de los motivos mencionados al inicio del capítulo.
