**CARRERA DE INGENIERÍA MECÁNICA AUTOMOTRIZ**

**PROYECTO TÉCNICO**

**“GESTIÓN Y LOGÍSTICA DE MANTENIMIENTO PARA LA  
FLOTA VEHICULAR DEL GOBIERNO AUTÓNOMO  
DESCENTRALIZADO DEL CANTÓN SANTA ISABEL”**

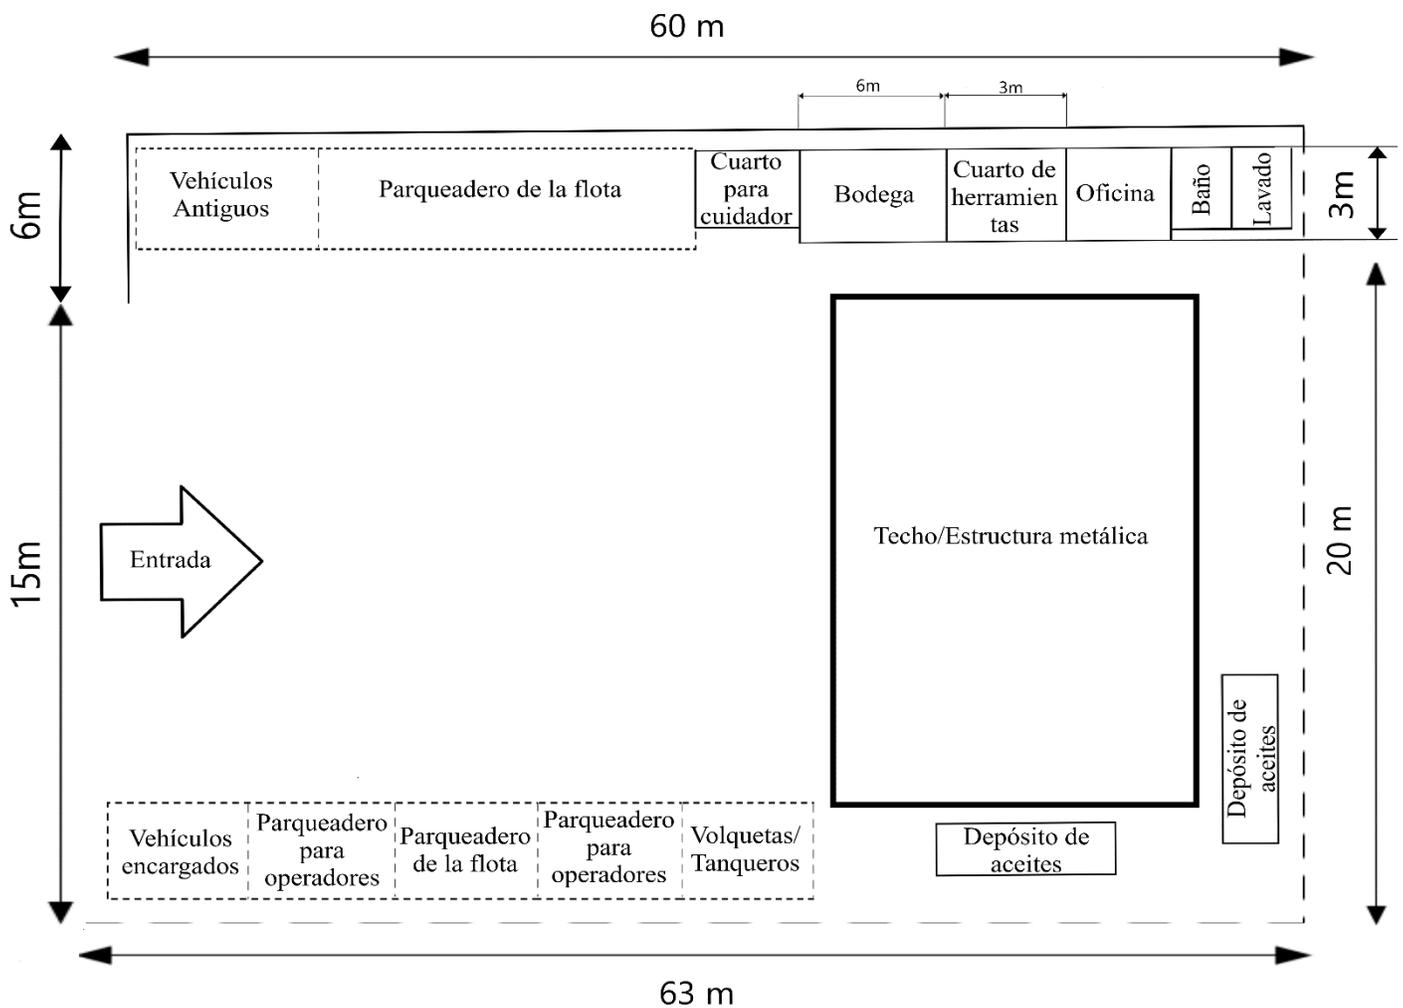
La distribución de las zonas de trabajo en el taller de mantenimiento del GAD municipal se muestra en la Figura 5:

**Figura 5:** Distribución de las zonas de trabajo en el taller del GAD de Santa Isabel. **Fuente:** Autores.

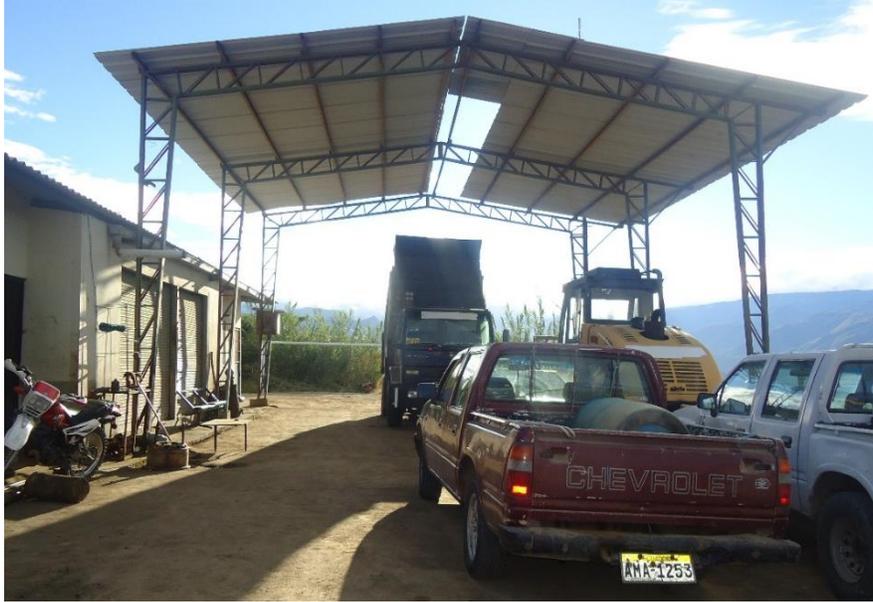
La estructura metálica que cubre un área del taller de  $96 m^2$ , dentro de esta zona se realizan reparaciones y actividades de mantenimiento en la flota vehicular, así mismo se realizan estas actividades en el exterior por falta de espacio. Cabe recalcar que el taller no cuenta con fosas para mantenimiento ni señales de seguridad laboral.

**Figura 11:** Estructura metálica/ Zona de reparación. **Fuente:** Autores.

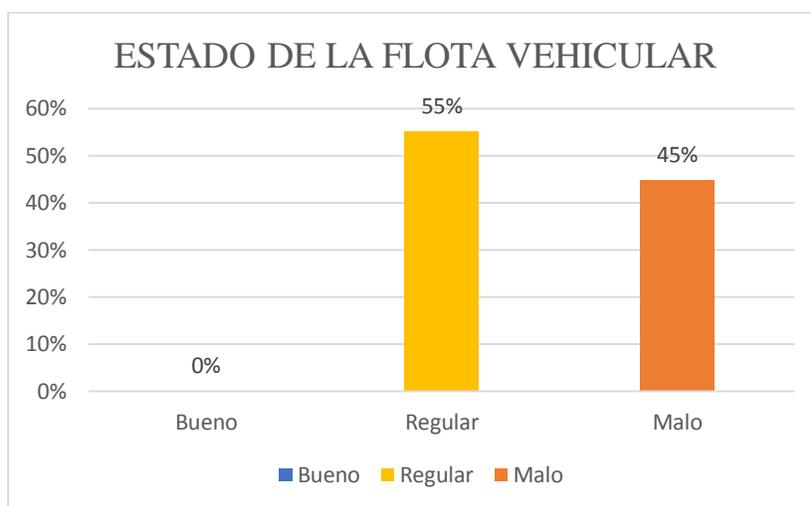
<b>ESTADO DE LA FLOTA VEHICULAR</b>	<b>VEHÍCULOS Y MÁQUINAS DE LA FLOTA</b>	<b>PORCENTAJE</b>
B	0	0
R	16	55.17%
M	13	44.82%
<b>TOTAL:</b>	<b>29</b>	<b>100%</b>

**Figura 48:** Estado de la flota vehicular. **Fuente:** Autores.

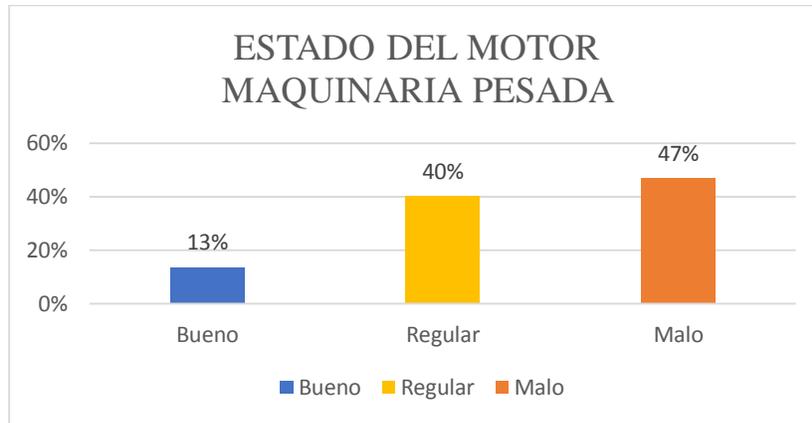
ESTADO DEL MOTOR	MAQUINARIA PESADA	PORCENTAJE
B	2	13.33%
R	6	40%
M	7	46.66%
<b>TOTAL:</b>	<b>15</b>	<b>100%</b>

**Figura 68:** Estado del motor en maquinaria pesada. **Fuente:** Autores.

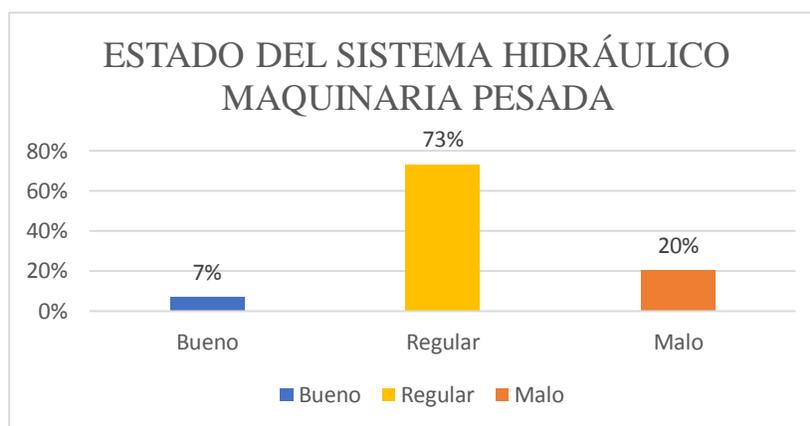
**Figura 73:** Estado del sistema hidráulico en maquinaria pesada. **Fuente:** Autores.

La figura 73 muestra que el 73.33% correspondiente a 11 unidades tienen un sistema hidráulico en regular estado debido a diferentes fallas tanto en bomba, cilindros, pines, bocines, etc. Por otra parte, en el sistema hidráulico, el 20% de unidades cuentan con el sistema en mal estado.

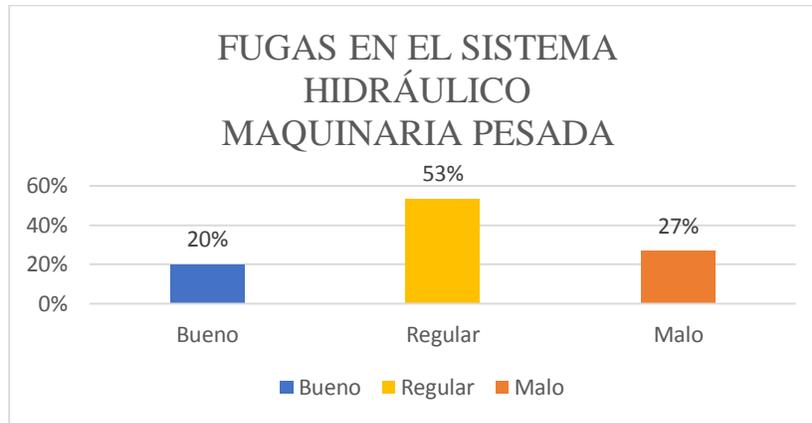
Las fugas en el sistema hidráulico son una constante en la maquinaria considerando el desgaste de elementos que pueden ocurrir debido al trabajo realizado y las condiciones de terreno que la maquina debe soportar. La figura 74 muestra que el 26.66% correspondiente a 4 unidades presentan el problema de fugas en diferentes elementos del sistema mientras que el 53.33% o 8 unidades presentan fugas de manera regular.

**Figura 74:** Fugas del sistema hidráulico en maquinaria pesada. **Fuente:** Autores.

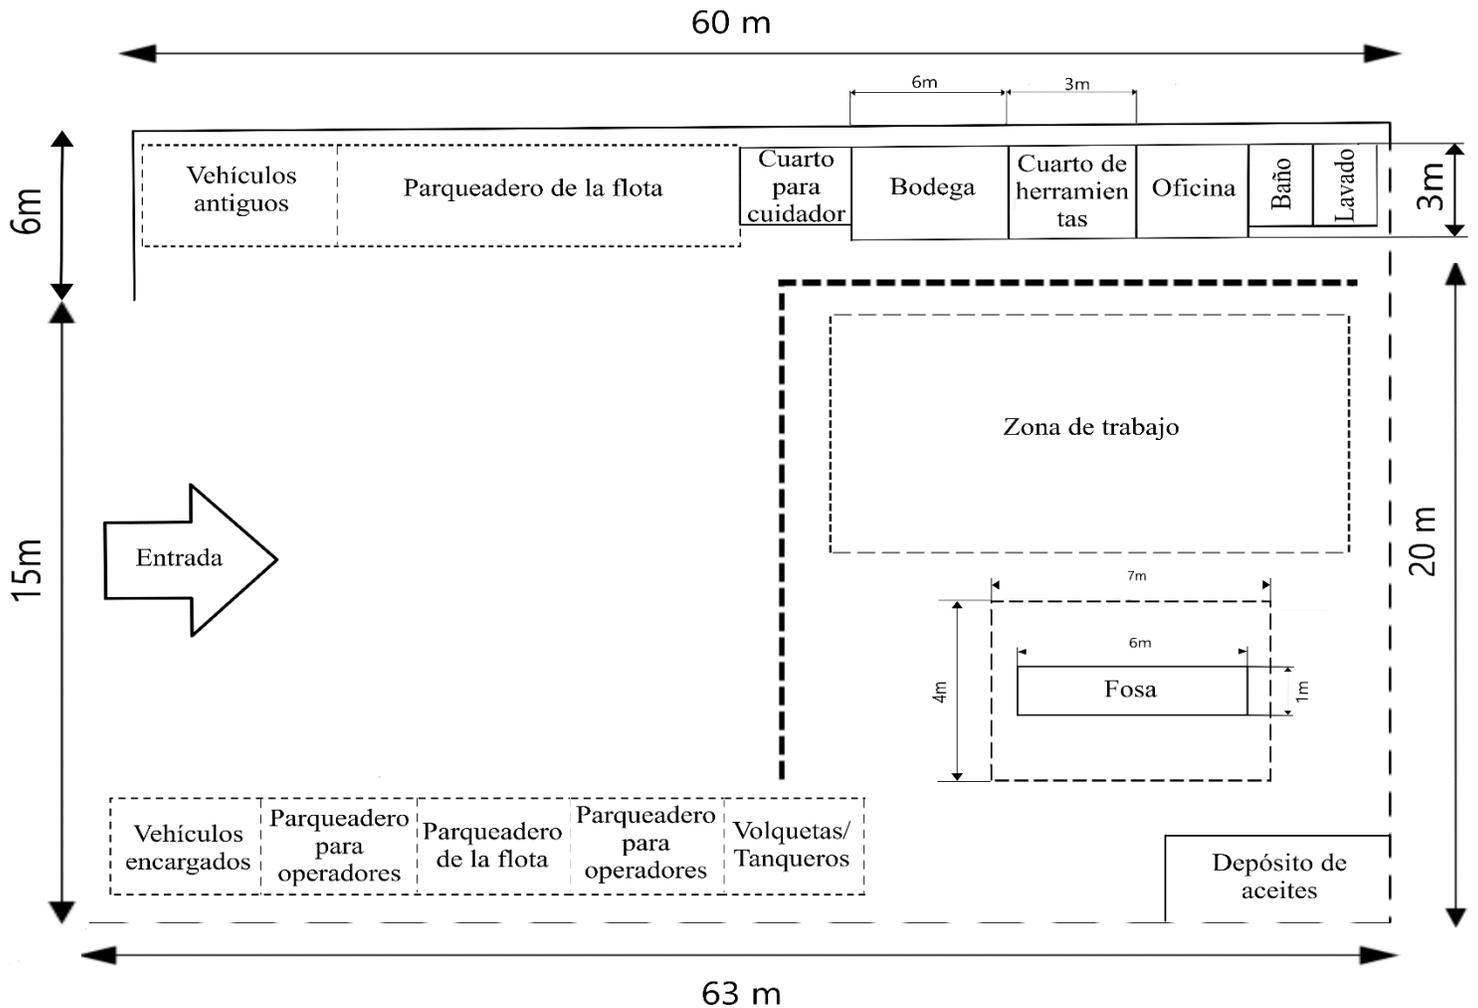
En la figura 78 se muestran las recomendaciones para la modificación de las zonas de trabajo en el taller, donde las áreas de reparación y mantenimiento son las más relevantes, incluyendo zona para fosa y zonas para recolección de desechos sólidos. Esto con el fin de optimizar el uso de toda el área del taller.

**Figura 78:** Distribución del taller modificada. **Fuente:** Autores.

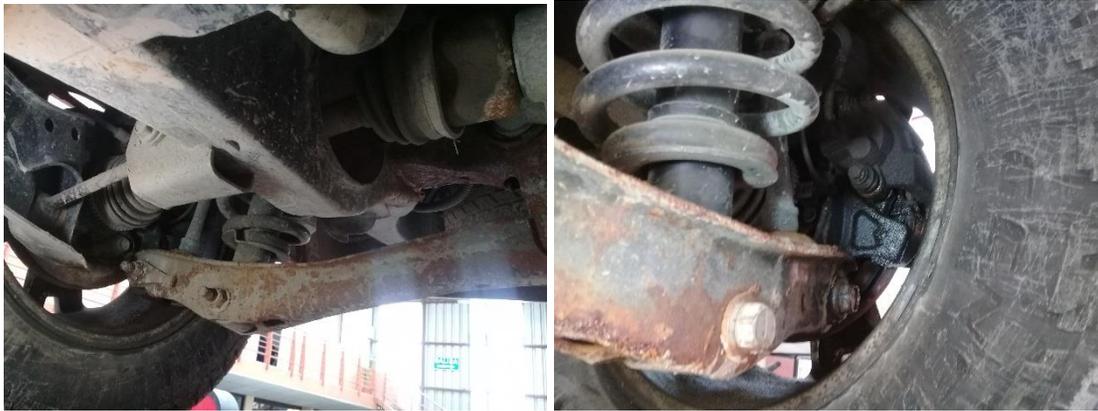
***VISTA DE LA SUSPENSIÓN POSTERIOR Y FUGAS DE LIQUIDO DE FRENO***

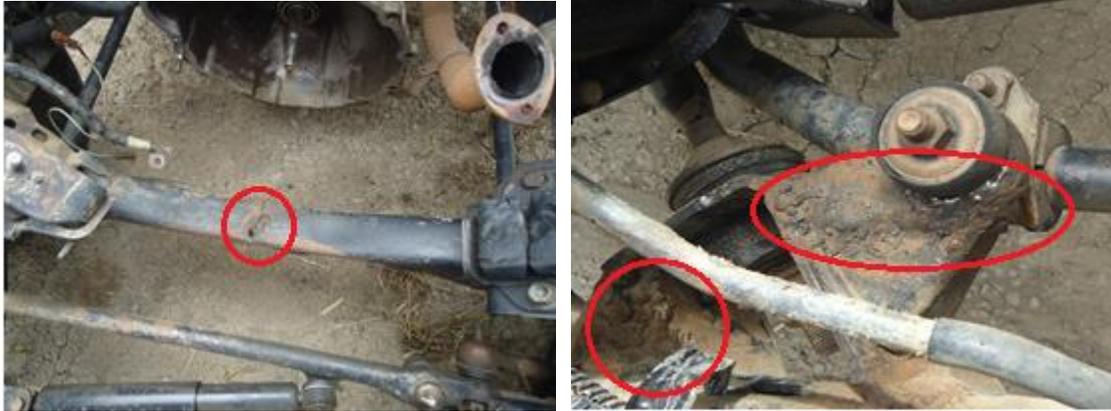
***VISTA DEL HABITÁCULO DEL MOTOR, CON PRESENCIA DE SUELDA***

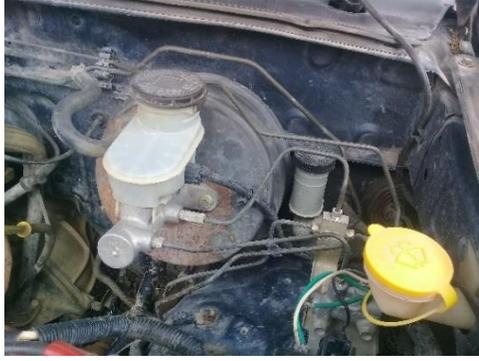
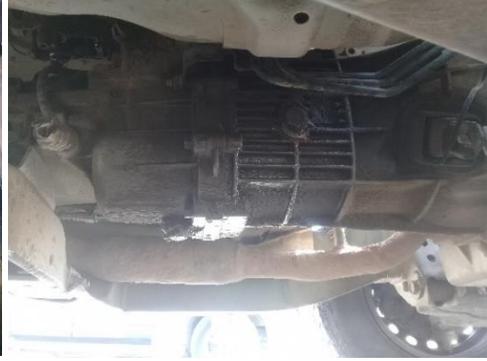
***VISTA DE LA BOMBA DE FRENO Y LA CAJA DE CAMBIOS CON FUGAS DE ACEITE***

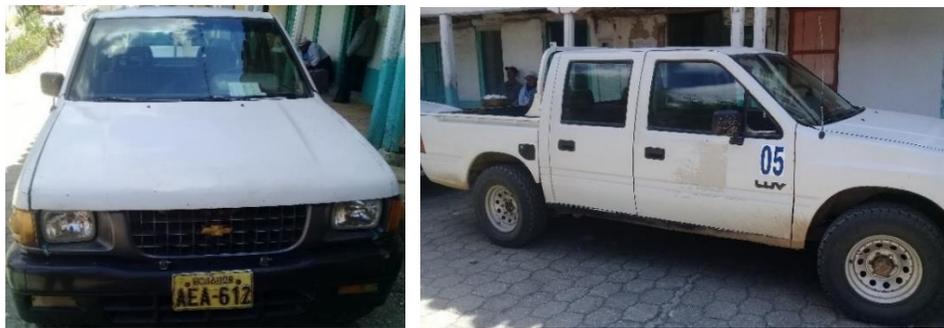
Externamente la carrocería se encuentra con deterioro de la capa de pintura, presencia de óxido en la carrocería, además se observa que posee: faros delanteros, faros posteriores, cableado eléctrico, espejos retrovisores, plumas limpia parabrisas y la llanta de emergencia, todo en regular estado. A continuación, se presentan fotografías y datos de las características del vehículo:

***VISTA FRONTAL Y LATERAL DERECHA DEL VEHÍCULO***

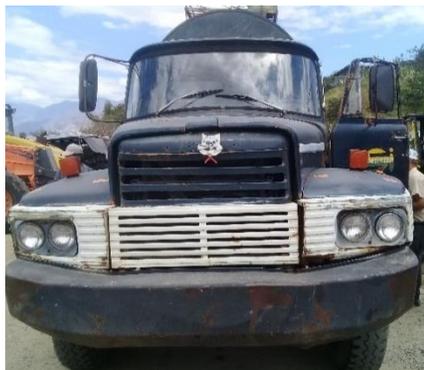
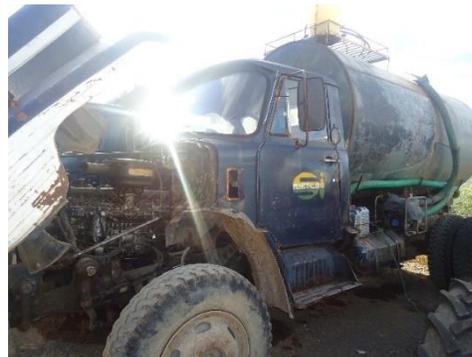
Externamente la carrocería se encuentra en mal estado, deterioro en la pintura, presencia de óxido en el chasis y algunos elementos, además se observa que posee: faros delanteros, faros posteriores, luces direccionales, de freno y retro, cableado eléctrico, plumas limpia parabrisas y las seis llantas, todo en regular estado. A continuación, se presentan fotografías y datos de las características del vehículo:

***VISTA FRONTAL Y LATERAL IZQUIERDA***

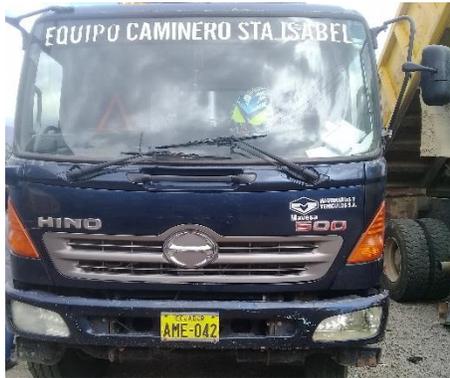
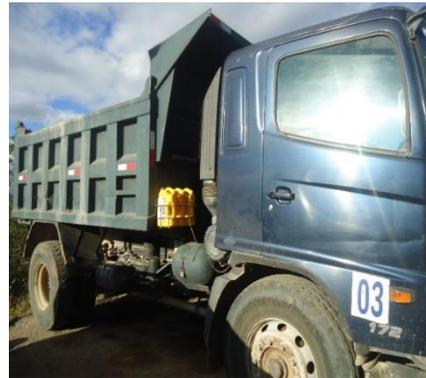
Externamente la carrocería se encuentra con deterioro en la pintura, además se observa que posee: faros delanteros, faros posteriores, luces direccionales, de freno y retro, plumas, todo en buen estado. Las seis llantas en mal estado, y sin llanta de emergencia. A continuación, se presentan fotografías y datos de las características del vehículo:

***VISTA FRONTAL Y LATERAL DERECHA***

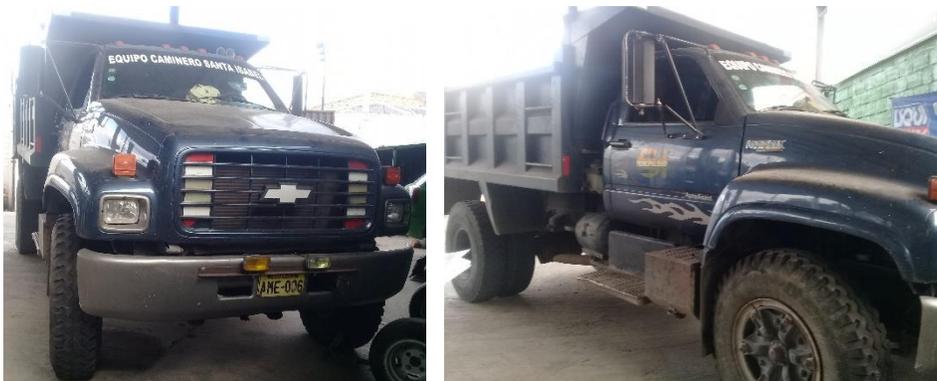
Externamente la carrocería y el balde se encuentra con deterioro en la pintura, además se observa que posee: faros delanteros, faros posteriores, luces direccionales, de freno y retro, plumas limpiaparabrisas, las llantas, todo en regular estado. A continuación, se presentan fotografías y datos de las características del vehículo:

***VISTA FRONTAL Y LATERAL DERECHA***

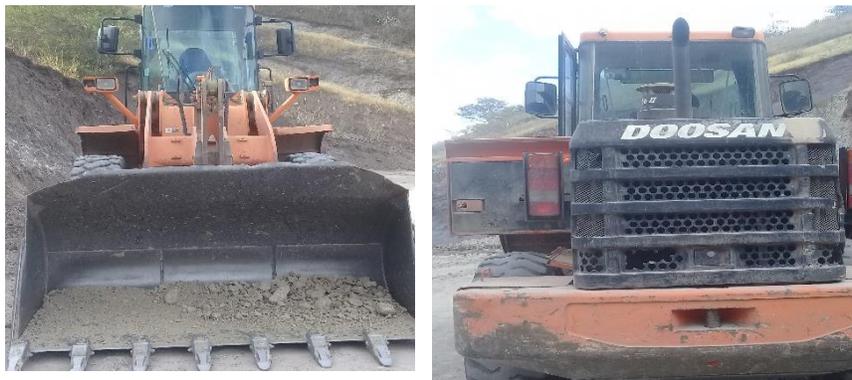
Externamente el bastidor y la cabina se encuentran con deterioro en la pintura, también se observa que el brazo de empuje delantero, pines, bocines, cucharón, lunas, faros, luces de freno, plumas limpiaparabrisas y llantas, todo lo citado se encuentra en regular estado. A continuación, se presentan fotografías y datos de las características de la máquina:

**VISTA FRONTAL Y POSTERIOR**
