UNIVERSIDAD POLITÉCNICA SALESIANA
SEDE QUITO

CARRERA
INGENIERÍA CIVIL

Trabajo de titulación previo a la obtención del título de:
INGENIERO CIVIL

TEMA:
ANÁLISIS Y SOLUCIONES DE SEGURIDAD VIAL EN UN CORREDOR
DE TRANSPORTE PÚBLICO UBICADO AL SUR OCCIDENTE DE LA
CIUDAD DE QUITO, SOBRE EL EJE VIAL DE LA AVENIDA MARISCAL
SUCRE, TRAMO CRÍTICO ENTRE LAS CALLES TABIAZO Y AJAVÍ,
PARA CONTRARRESTAR LA SINIESTRALIDAD

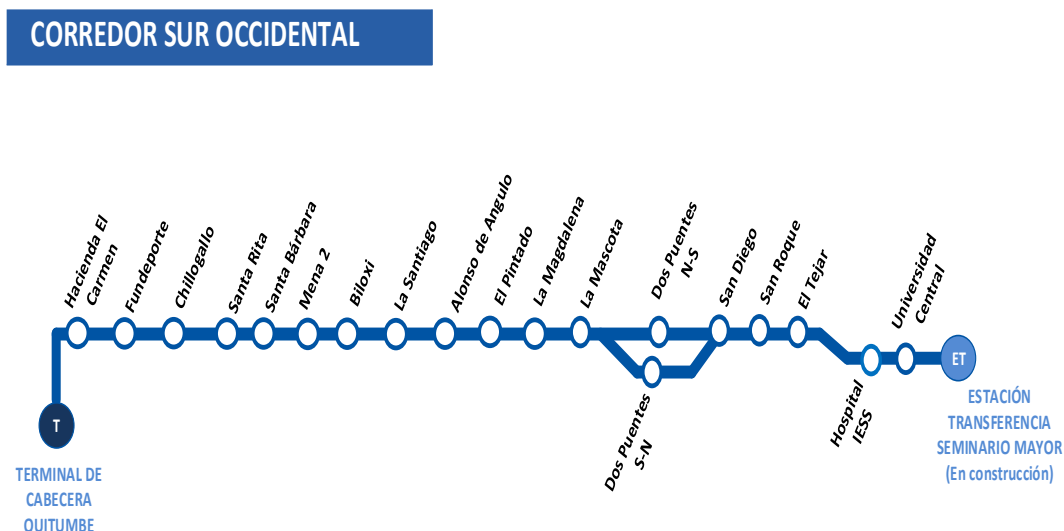
Esquema de paradas del Corredor Sur Occidental

El modelo de operación actual es una mezcla de un sistema tronco - alimentador y un sistema abierto con líneas ramales. El sistema tronco - alimentado opera en la Terminal Quitumbe, con una línea troncal (Quitumbe – Seminario Mayor) y varias líneas alimentadoras; mientras que las líneas ramales se originan en los barrios, se integran en la parada más cercana de la línea troncal, y continúan su recorrido hasta el barrio o sector de destino utilizando, en parte de su recorrido, el carril exclusivo.

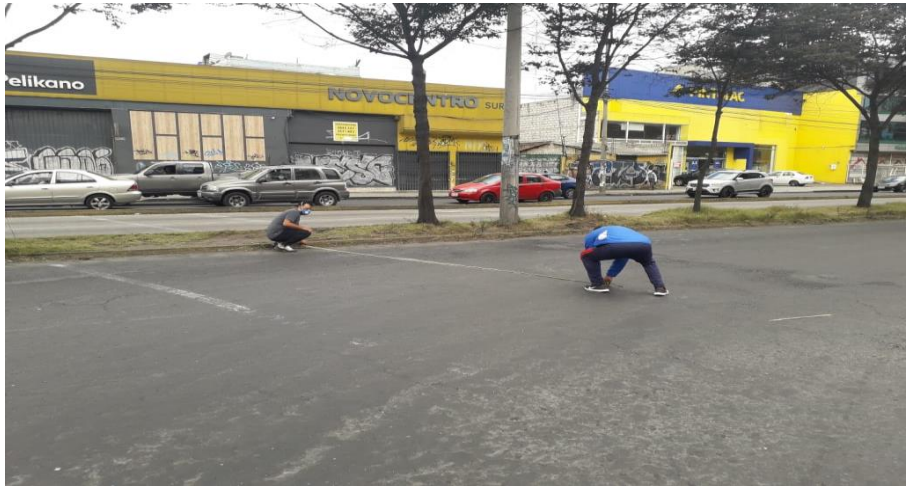
Ausencia de paso cebra lado sur

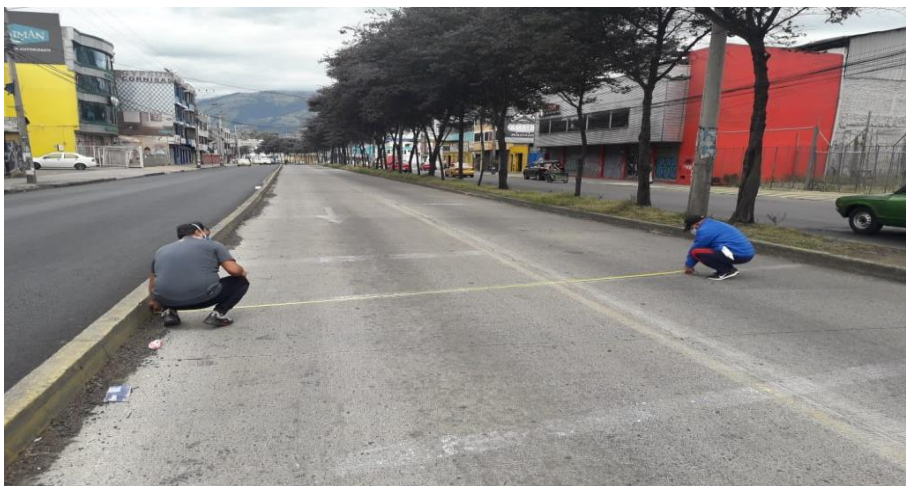
Ausencia de paso cebra tramo 1 lado sur

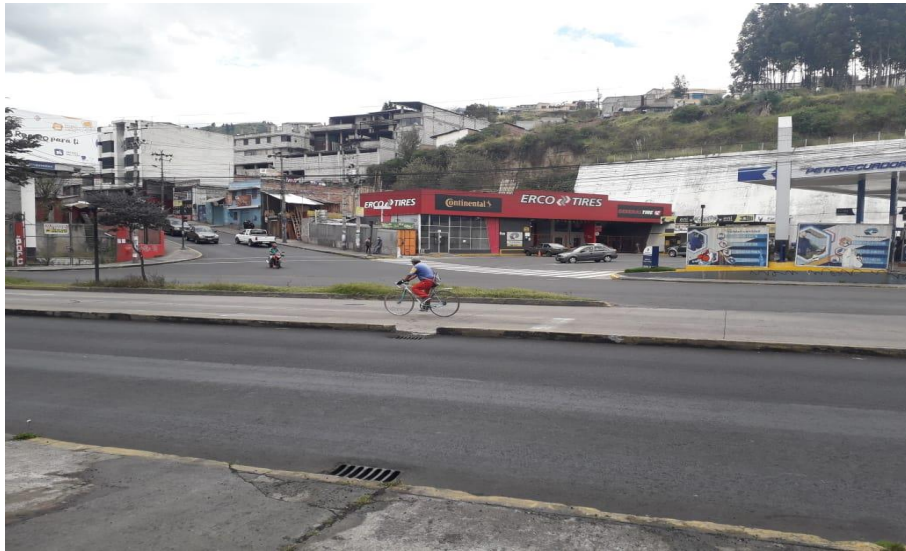
Ausencia de señalización lado norte

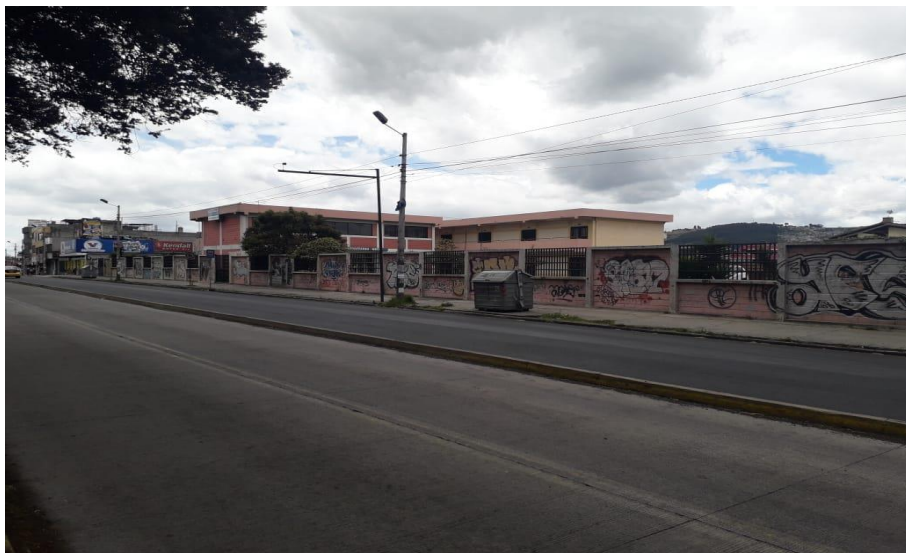
Pintura desgasta de parterre lado norte

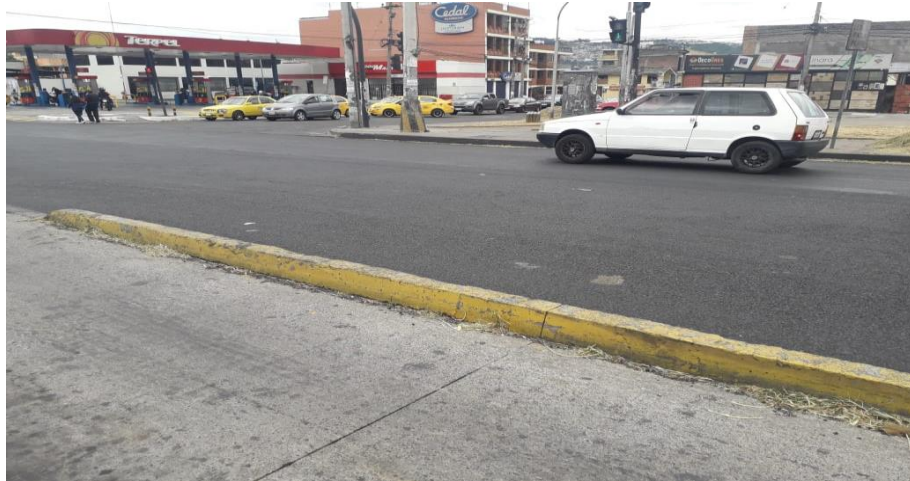
Ausencia de paso cebra tramo 2 lado sur

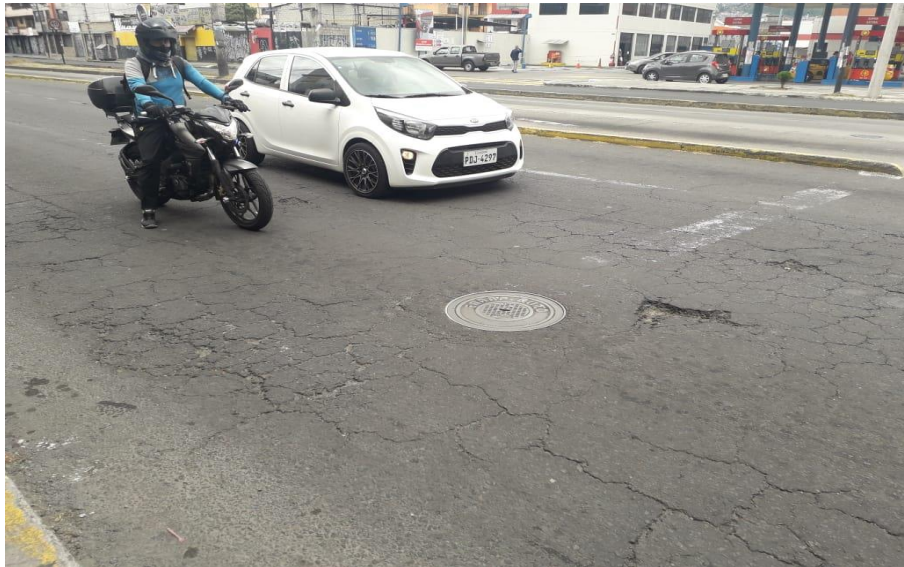
Ausencia de paso cebra y cruce peatonal lado norte

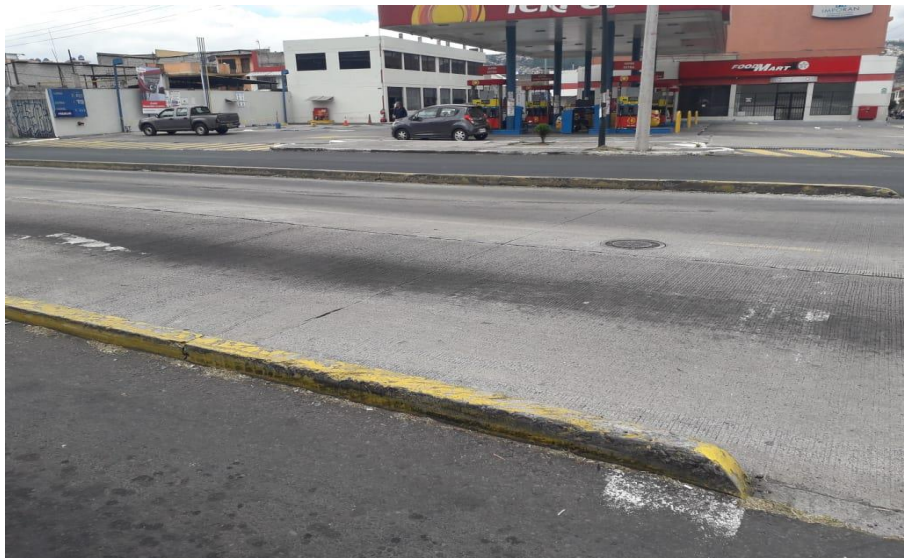
Pintura parterre desgastada tramo 2 lado norte

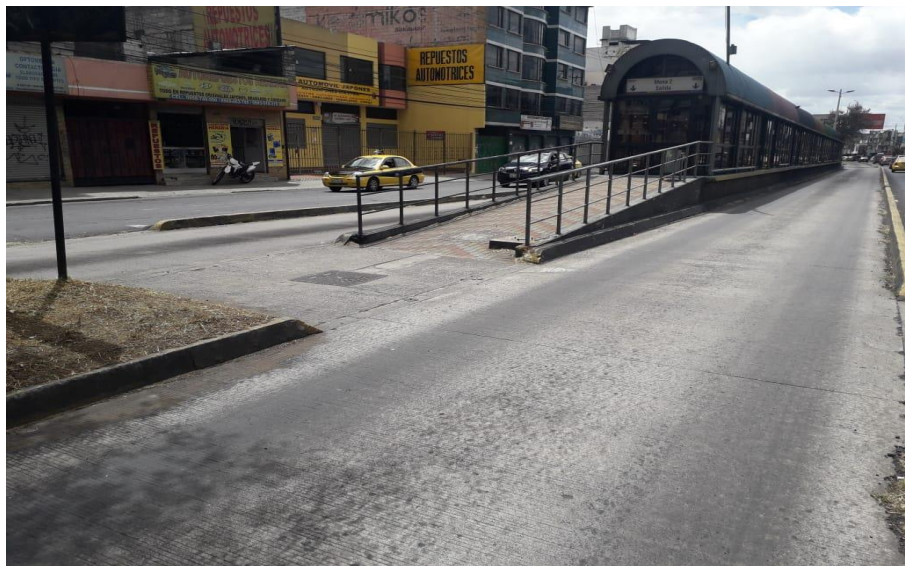
Ausencia paso cebra anden Mena 2 lado sur

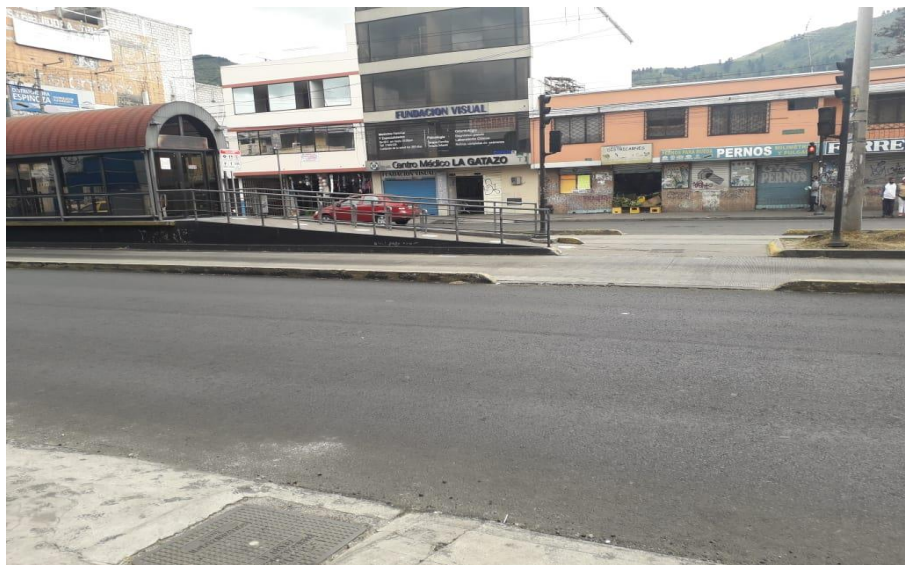
Ausencia paso cebra anden Mena 2 lado norte

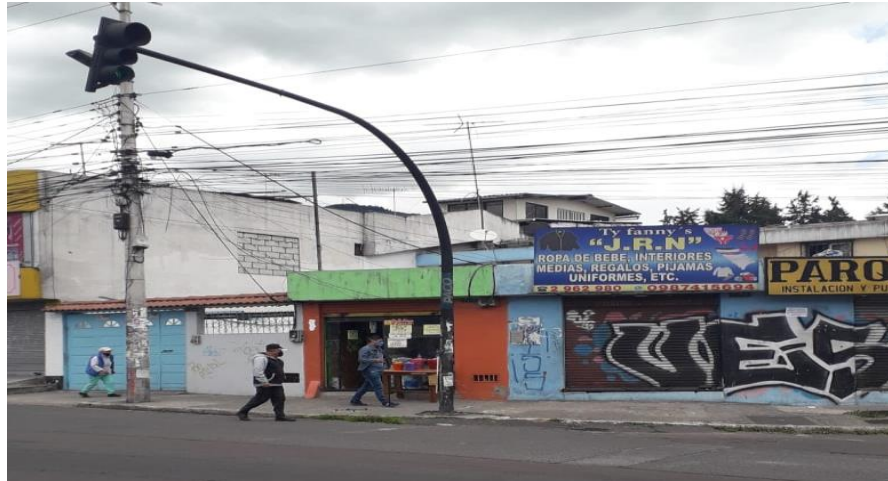
Ausencia paso cebra lado sur

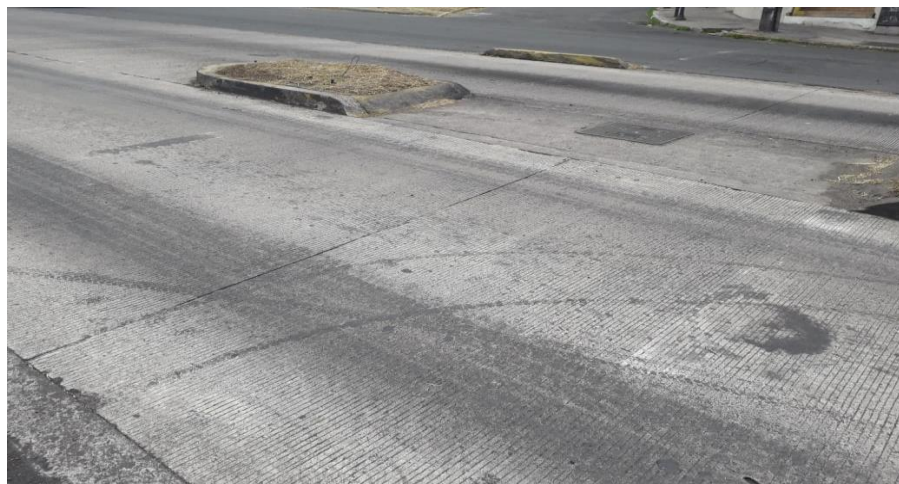
Ausencia paso cebra lado norte

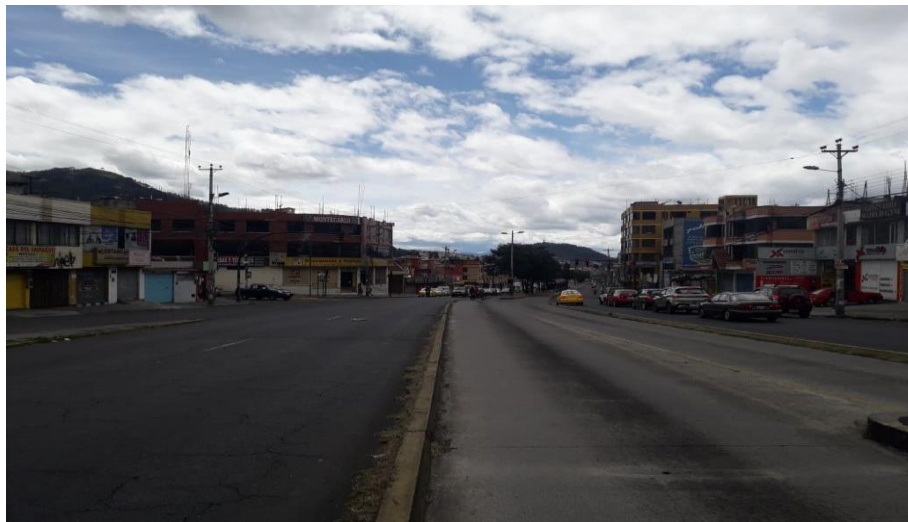
Líneas desgastadas y separadores ausentes lado sur intercección Av. Mariscal sucre y Hernán Goimner

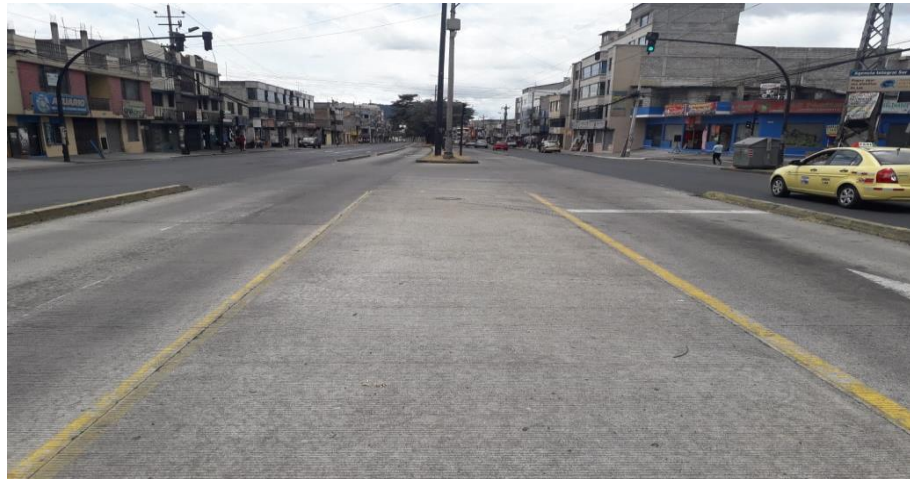
Ausencia señalización lado sur

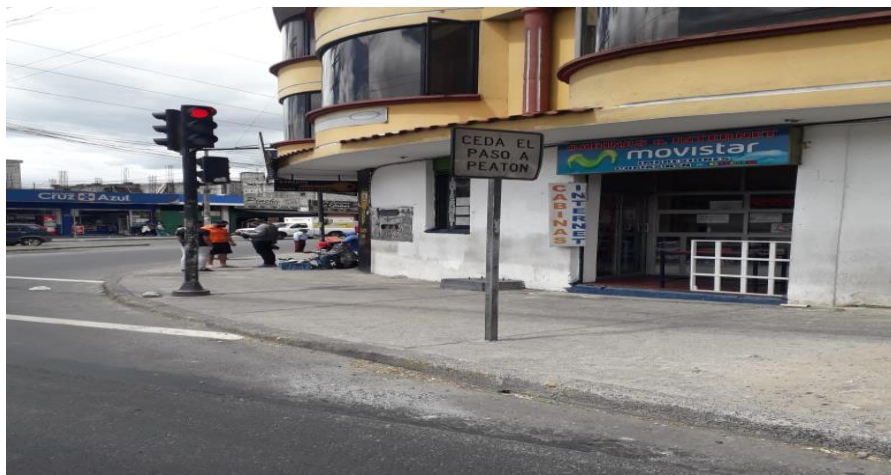
Señalización vertical existente

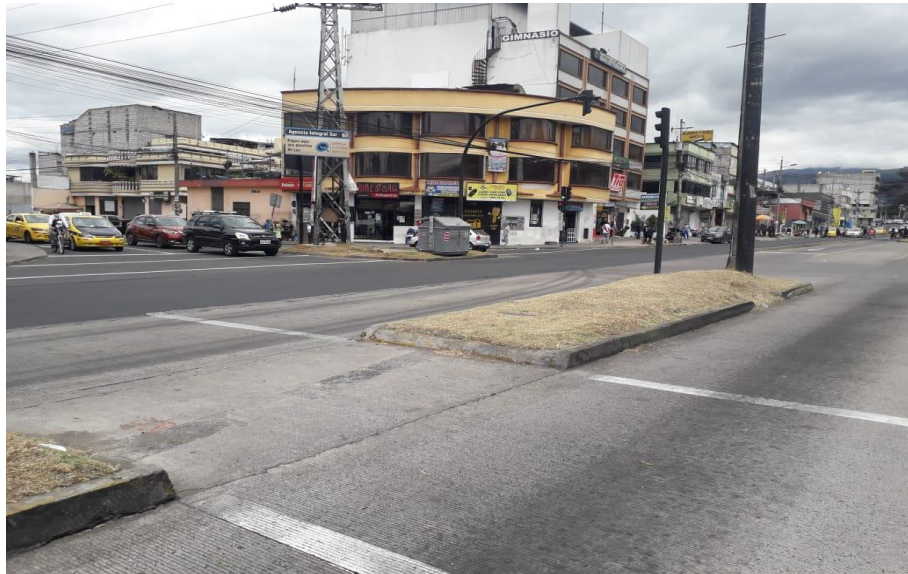
Ausencia de señalización vertical y paso cebra lado norte

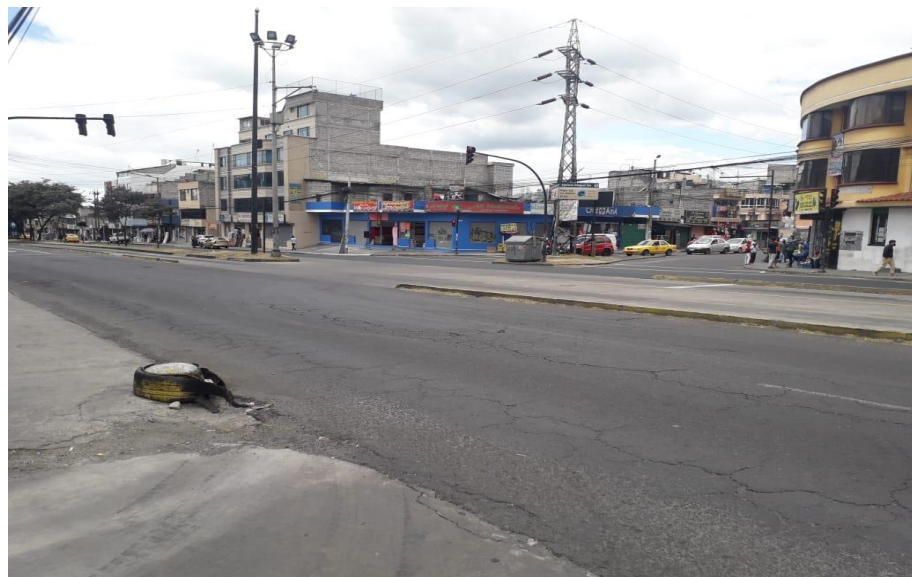
Ausencia de paso cebra lado norte
