UNIVERSIDAD POLITÉCNICA SALESIANA

**CARRERA DE INGENIERÍA EN BIOTECNOLOGÍA
DE LOS RECURSOS NATURALES**

TRABAJO EXPERIMENTAL:

**DETERMINACIÓN DEL ESTADO TRÓFICO ACTUAL DE LA LAGUNA BUSA
CANTÓN SAN FERNANDO MEDIANTE CUANTIFICACIÓN DE LA
CLOROFILA “A”**

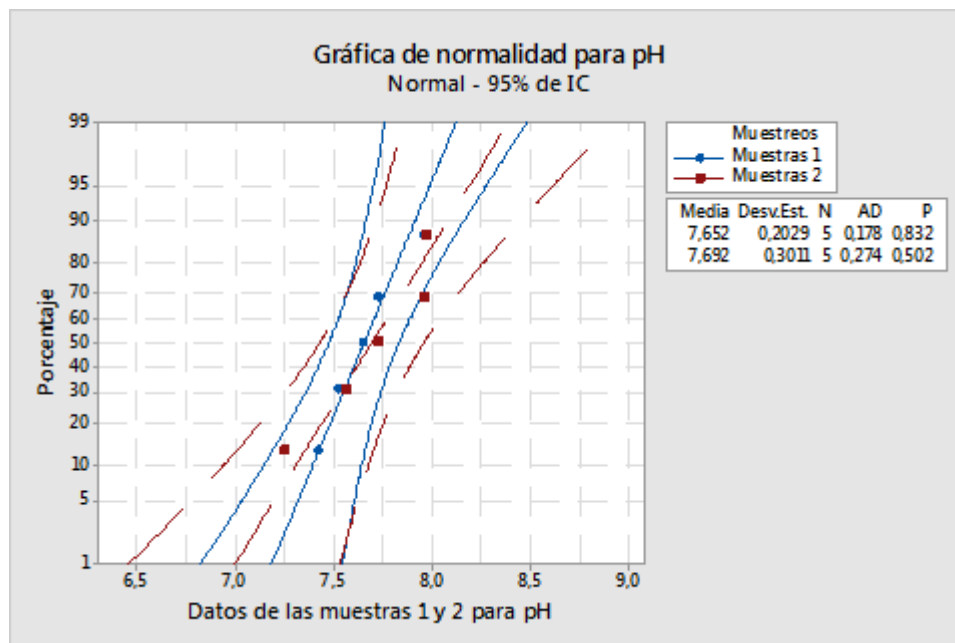
Gráfica 2 Normalidad con el 95% de intervalos de confianza para los datos de los muestreos 1 y 2 de pH

En la gráfica 1, se representan los valores obtenidos de los muestreos realizados para pH, sus límites de 7.652 y 2; 7.692, respectivamente. En la gráfica 2, se representa la distribución normal de los datos obtenidos para pH, en donde el valor de P para el muestreo 1 es de 0.832 y para muestreo 2 de 0.502, resultando ser mayores al nivel de significancia de 0.05.

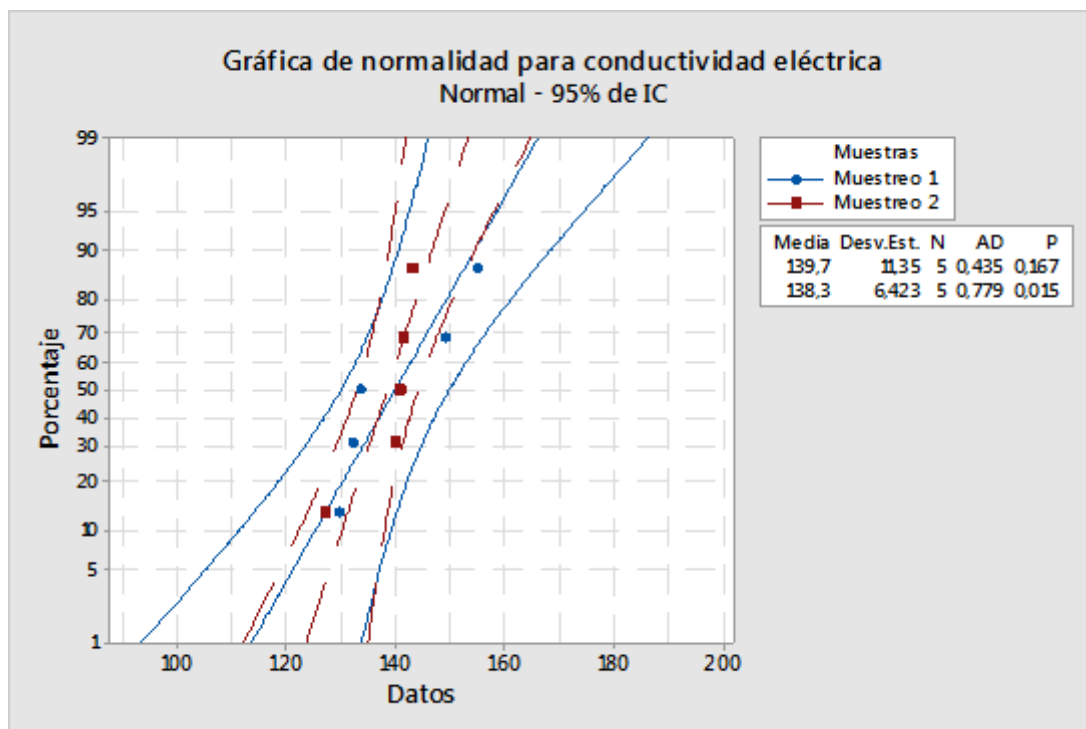
Gráfica 6 Normalidad con el 95% de intervalos de confianza para los datos de los muestreos 1 y 2 para conductividad eléctrica

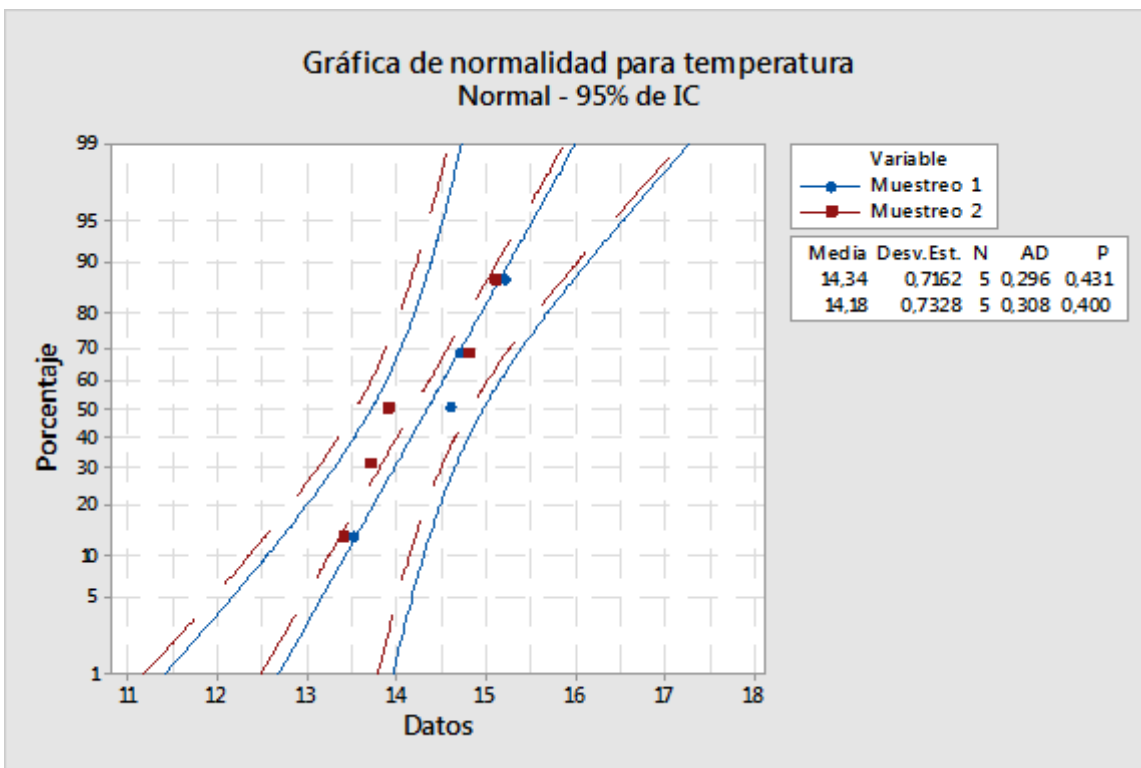
Gráfica 8 Normalidad con el 95% de intervalos de confianza para los datos de los muestreos 1 y 2 para temperatura

En la gráfica 8, se representa la distribución normal de los datos obtenidos para temperatura, en donde se demuestra que los datos cumplen con normalidad, el valor de P para el muestreo 1 de 0.431 y para muestreo 2 de 0.400, resultando ser valores mayores al nivel de significancia de 0.05.

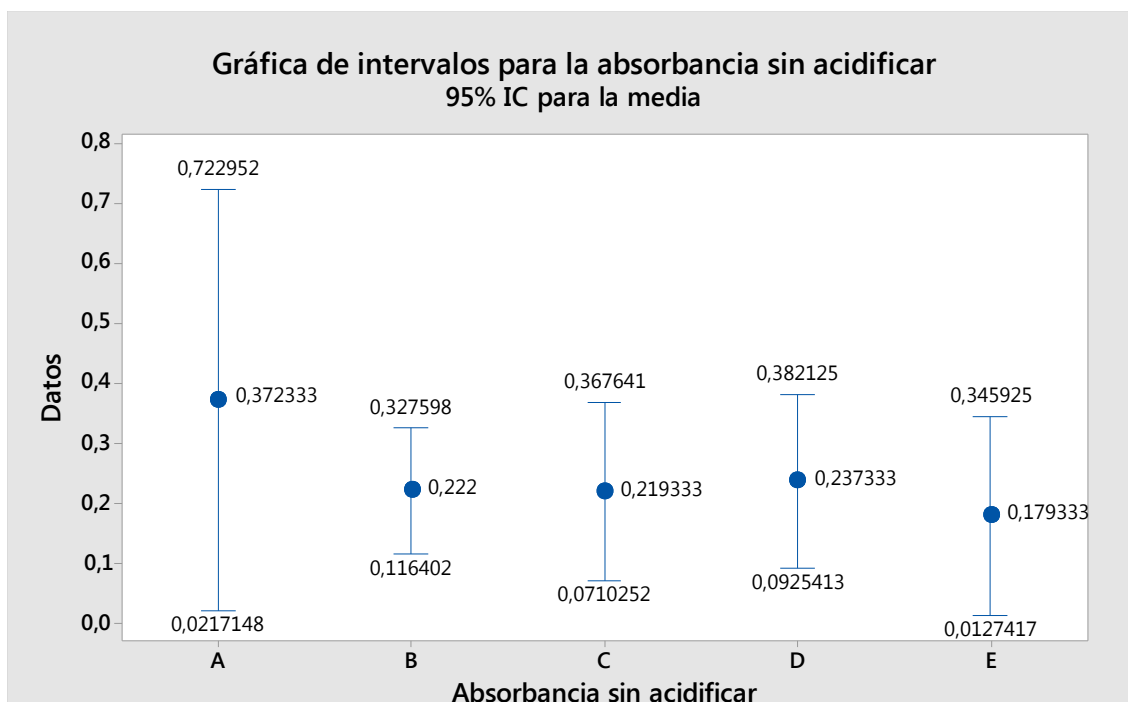
Gráfica 9 Intervalos con el 95% de confianza para la absorbancia sin acidificar para el primer muestreo.

En las gráficas 9 y 10 se representan los datos obtenidos de la medición de la clorofila a sin acidificar, se muestra sus intervalos al 95% de confianza y prueba de normalidad con un valor de P mayor al nivel de significancia para todos los puntos de muestreo en la primera campaña.

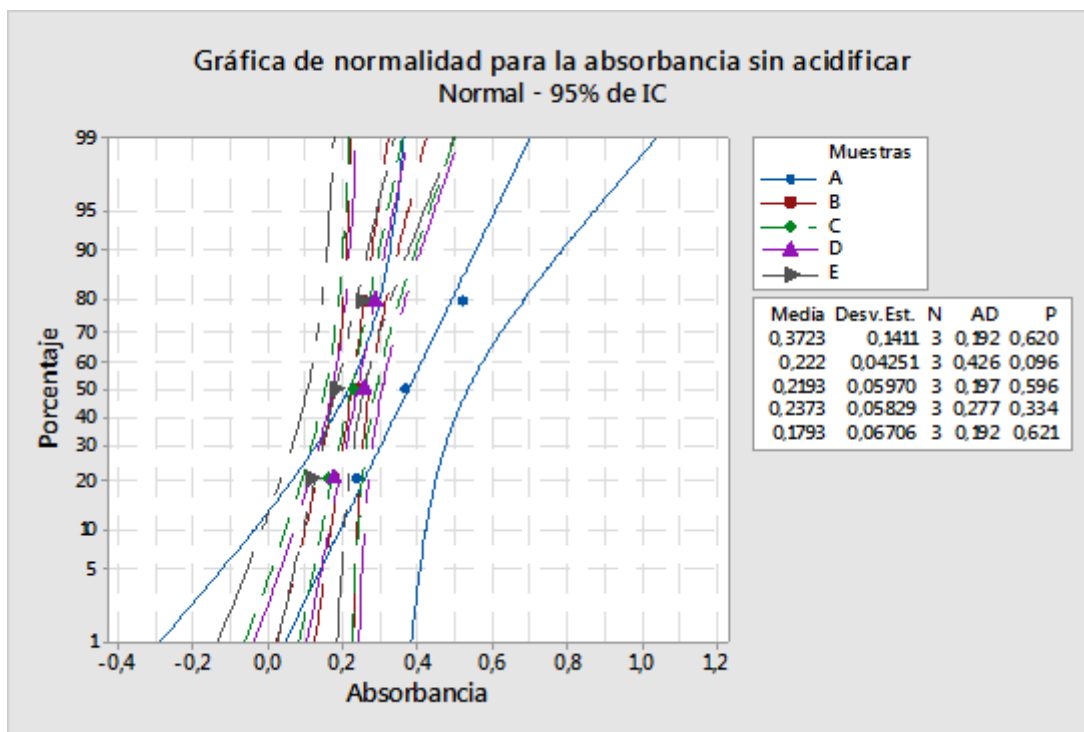
Gráfica 10 Prueba de normalidad para los datos de la absorbancia sin acidificar del primer muestreo, los valores de P resultantes mostraron ser mayores al nivel de significancia.

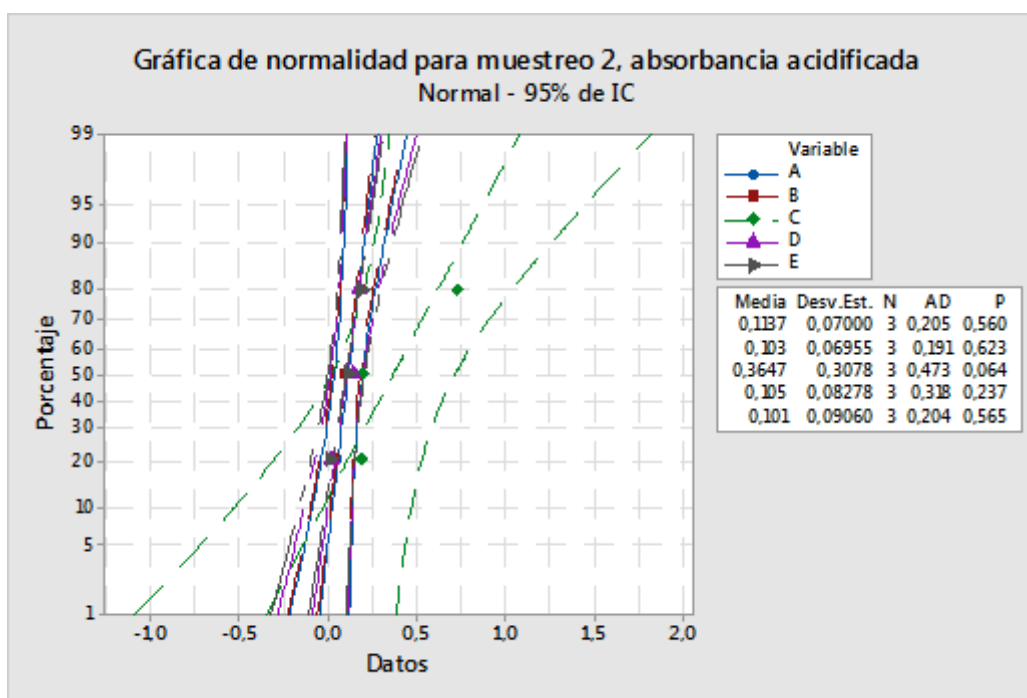
Gráfica 16 Gráfica 14 Prueba de normalidad para los datos obtenidos de la absorbancia para clorofila a luego de acidificar en el muestreo 2.

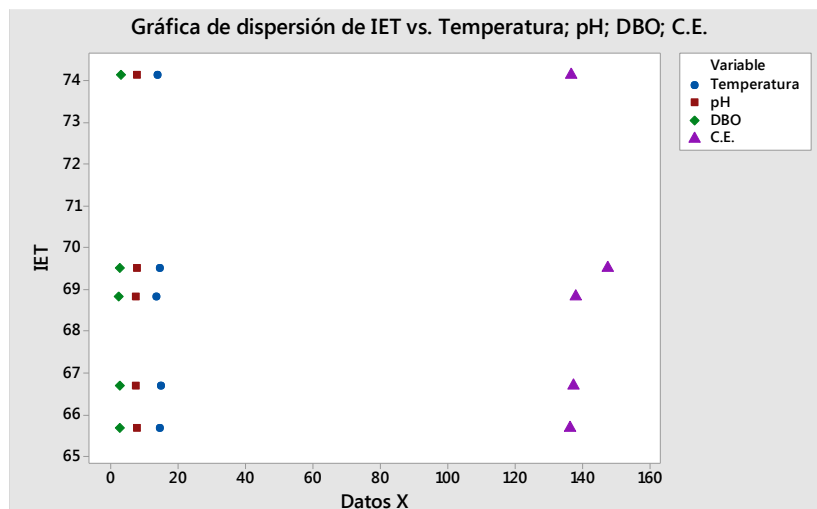
Gráfica 20 Dispersión de datos para Índice de estado trófico vs parámetros físico químicos

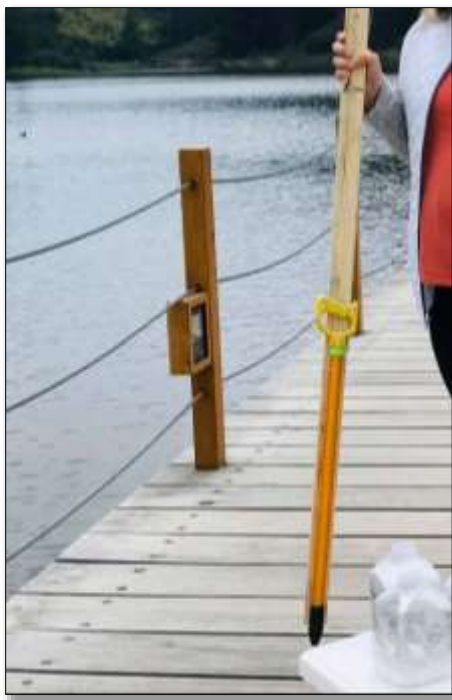
Figura 4 Instrumento diseñado para la recolección de muestras de agua a distintas profundidades.

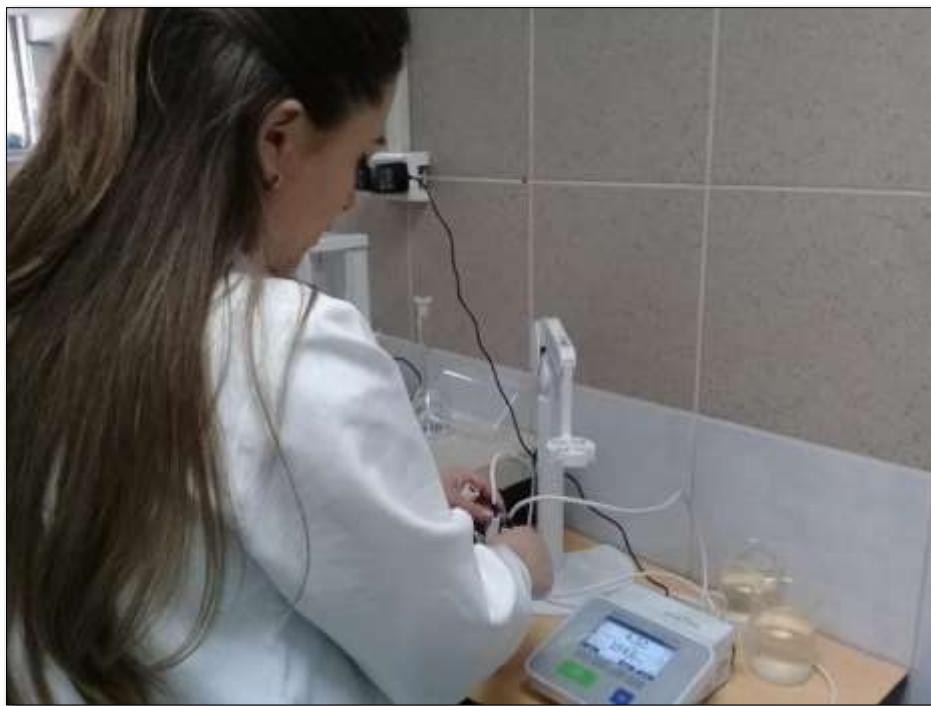
Figura 9 Toma de pH con ayuda de un potenciómetro.

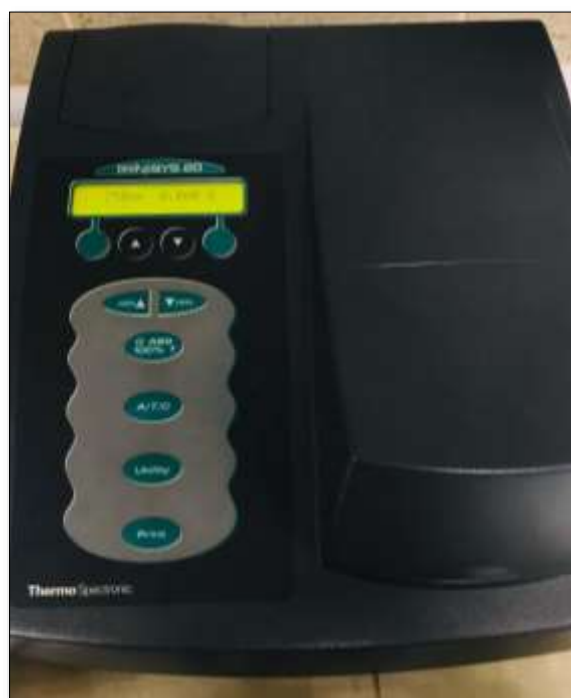
Figura 10 Espectrofotómetro utilizado para medir la absorbancia de la clorofila A.

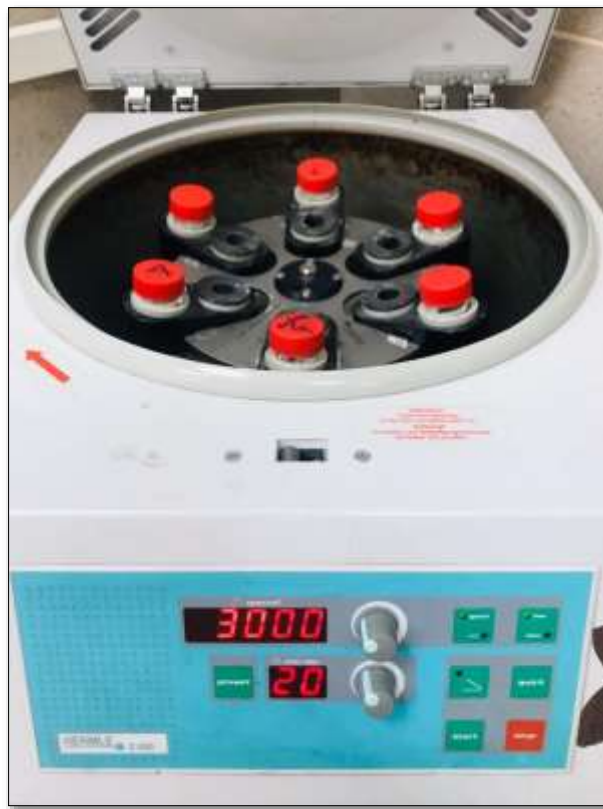
Figura 11 Centrifuga configurada para el proceso de análisis.

Una vez transcurridas las 24 horas de refrigeración se realizó la clarificación de los extractos mediante centrifugación, los tubos de ensayo de cada muestra fueron colocados en una centrífuga durante 20 minutos a 3000 rpm, esto se realiza con el fin de obtener un mejor extracto de la clorofila “a”.

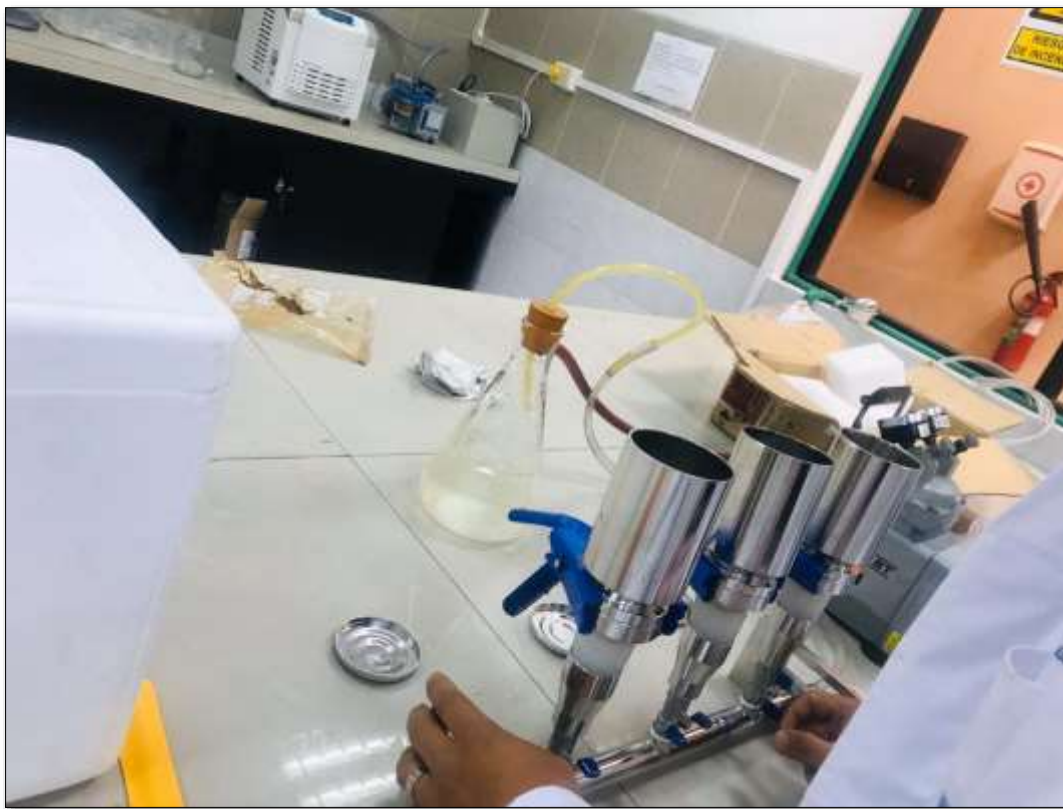
Figura 12 Equipo de filtración por membrana.

Primeramente, se filtraron 150 mL de cada muestra a través de membranas Milipore tipo HA con poros de 0,45 μm , se utilizó un equipo de filtración por membrana el cual no permite el paso de luz evitando la degradación del pigmento a estudiar.
