UNIVERSIDAD POLITÉCNICA SALESIANA

CARRERA DE INGENIERÍA MECÁNICA AUTOMOTRIZ

PROYECTO TÉCNICO:

**“PROPUESTA DE PLAN DE MANTENIMIENTO PARA
VEHÍCULOS, MAQUINARIA PESADA Y EQUIPO CAMINERO
DEL GOBIERNO AUTÓNOMO DESCENTRALIZADO
MUNICIPAL DEL CANTÓN SAN JUAN BOSCO”**

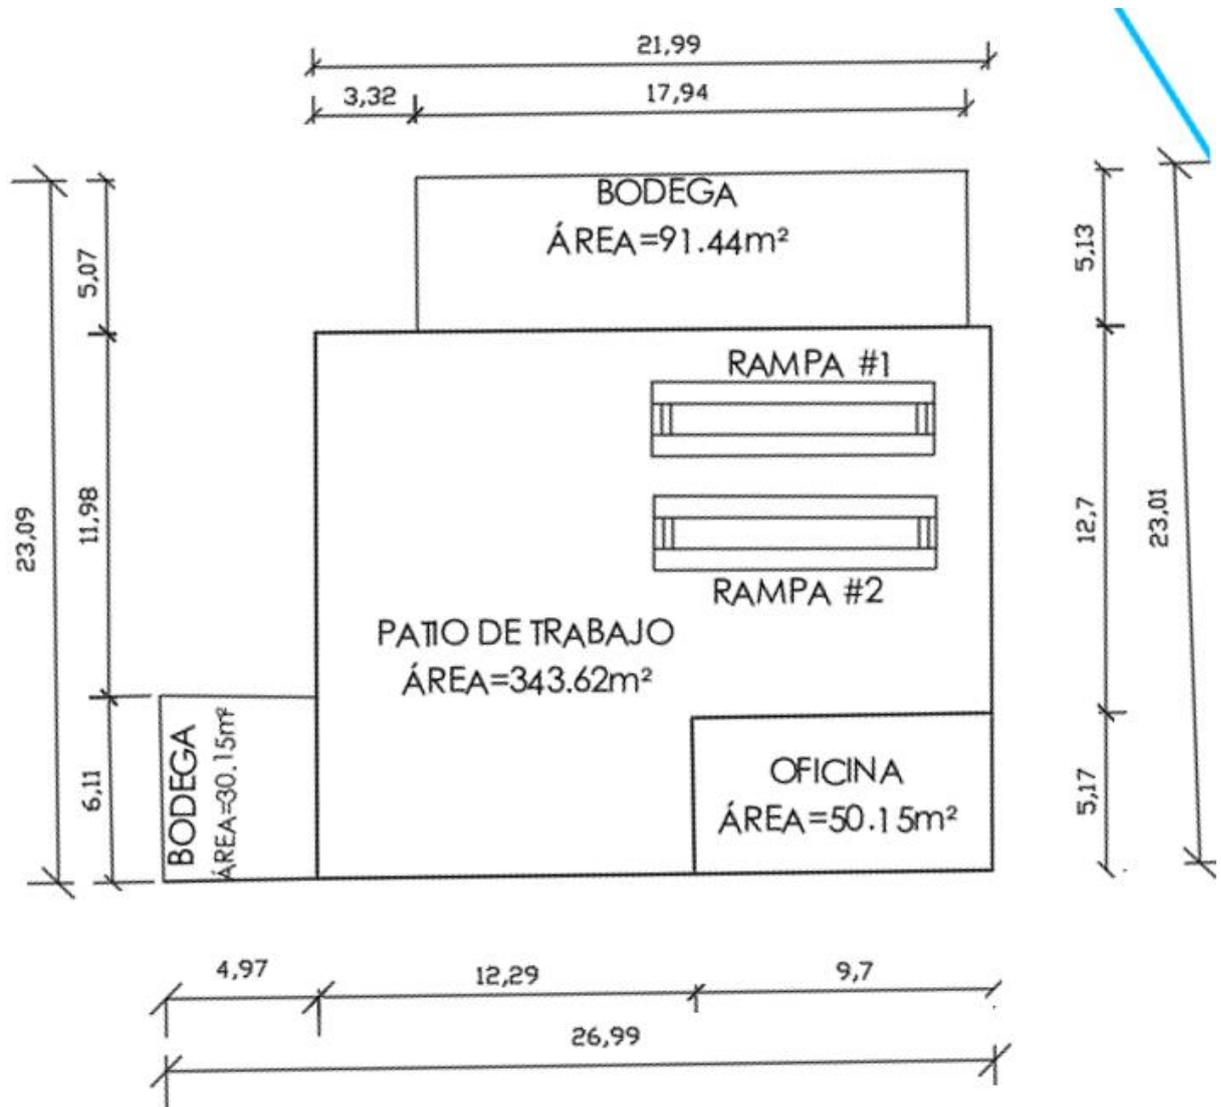
Plano taller de mantenimiento cantón San Juan.

El espacio del taller no consta con la información relacionada con: normativas de construcción, distribución y seguridad de las zonas de trabajo, y el manejo de desechos (sólidos y líquidos)

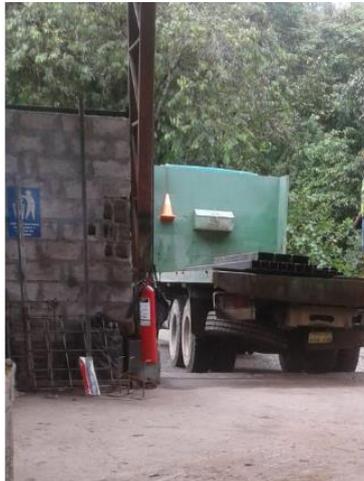
Figura 4.

Uso inadecuado de los espacios señalizados.

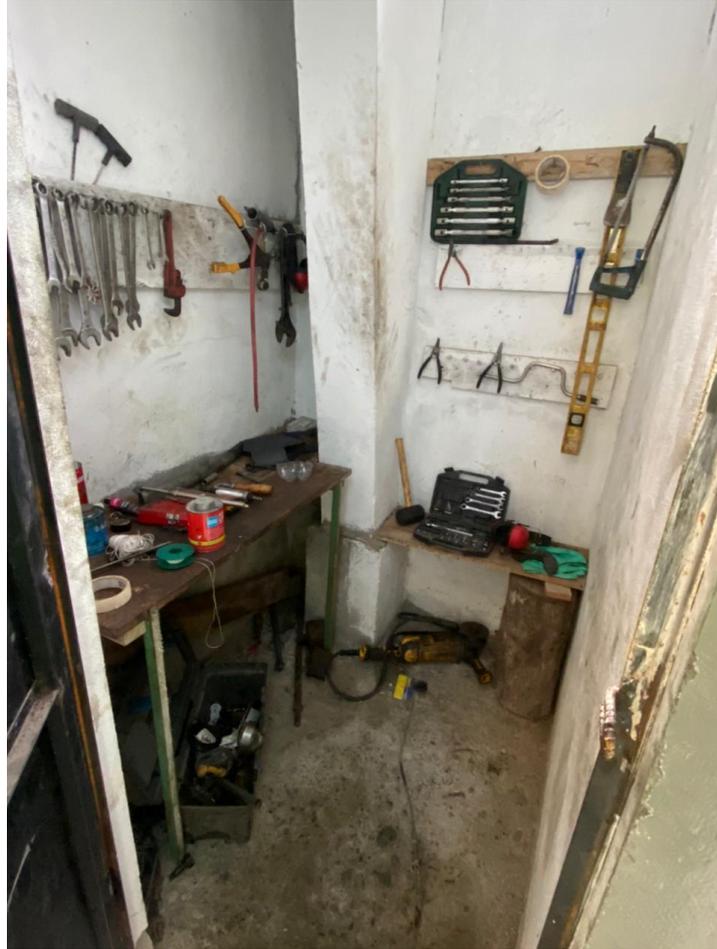
Herramientas del taller.

Como se puede observar en la Figura 5, existe una mala organización de las herramientas, estas se encuentran en el piso y no existen un lugar específico con señalización para cada una de ellas.

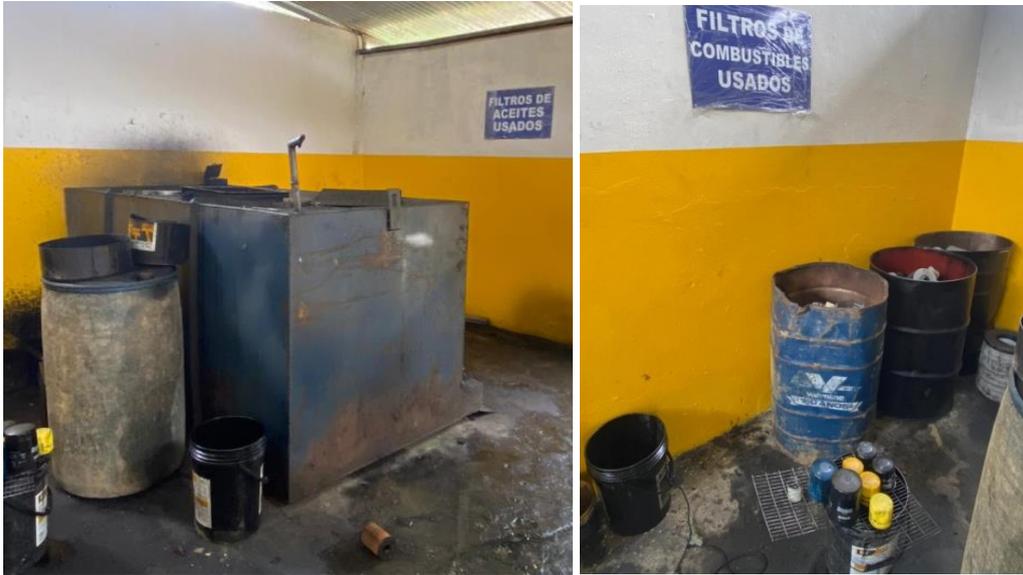
Recolección de desechos líquidos.

Con relación al manejo de los desechos líquidos y sólidos no es eficiente ya que existe aceite derramado en el piso a pesar de contar con un sistema de recolección de desechos, están siendo tratados de manera adecuada como se puede ver en la

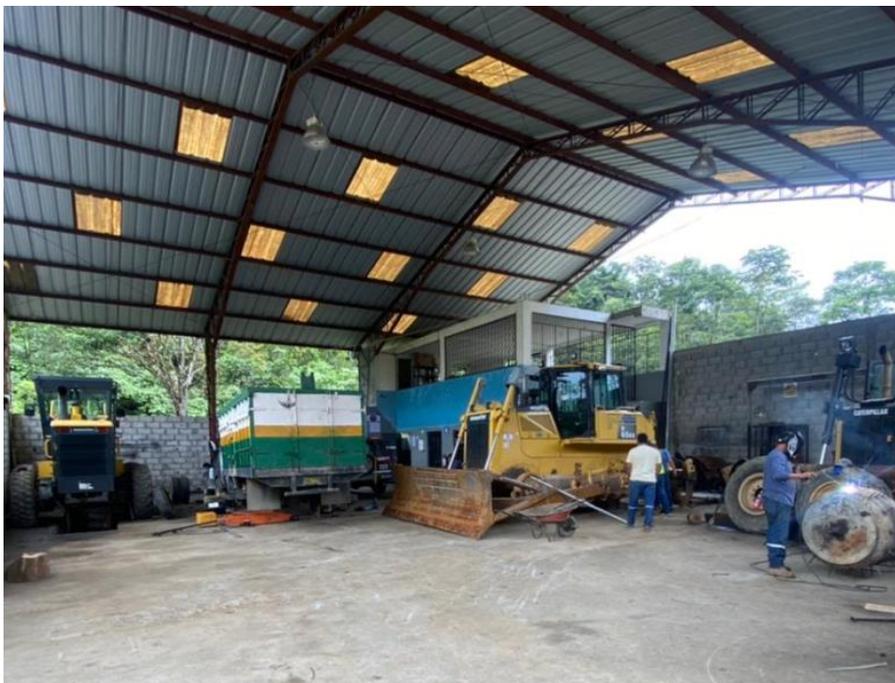
Iluminación taller.

La iluminación es de crucial importancia ya que esta permite observar de forma correcta el espacio de trabajo para llevar a cabo los trabajos de mantenimiento que se llevan a cabo, tanto en el aspecto mecánico y administrativo; como se muestra en la Figura 7, el taller solo dispone de tres luminarias para todo el taller.

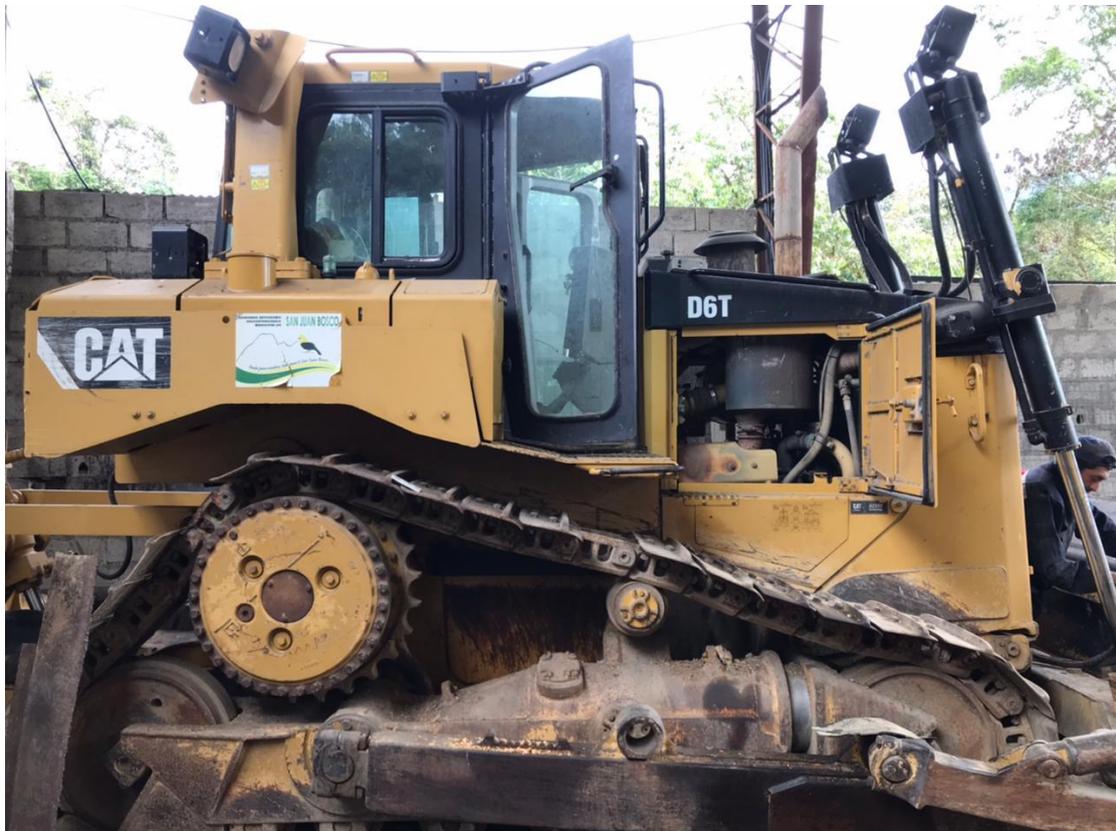
Tractor de oruga CAT D6T.

Luego de la inspección se establece que la condición general de la máquina es regular y el tren de rodaje se encuentra en mal funcionamiento. Como se puede observar en la Tabla 11 de la revisión aplicada al tractor de oruga CAT D6T

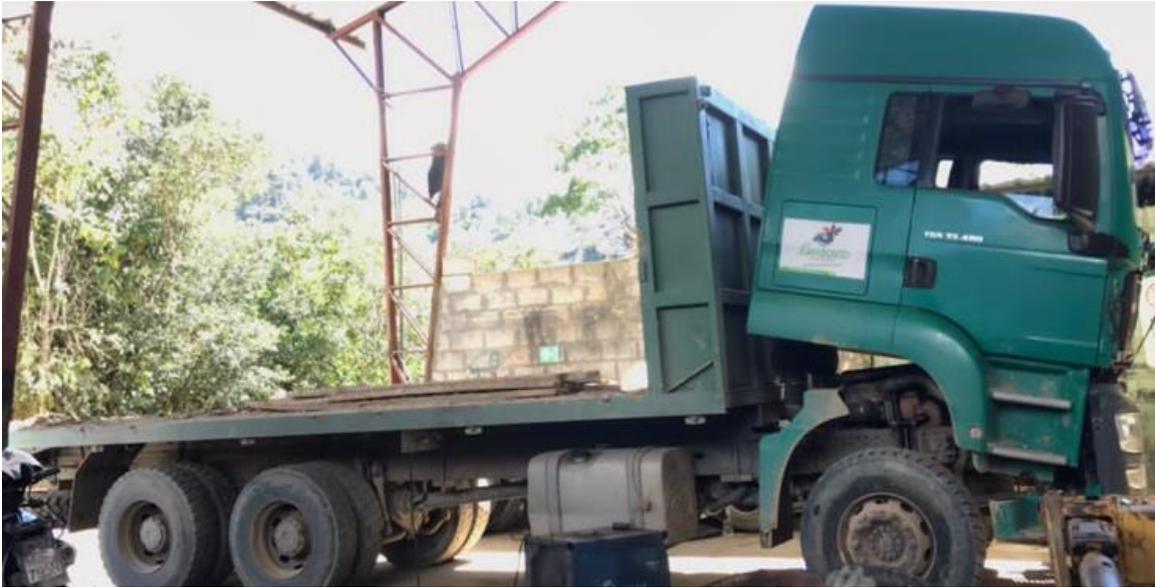
Plataforma MAN TGS33480.

La plataforma posee las siguientes especificaciones técnicas: está equipada con un motor lineal de seis cilindros diésel con inyección common rail (riel común), no presenta fugas de aceite, ni refrigerante; también tiene una transmisión manual, dispone de una dirección hidráulica y un diferencial tipo doble.

Después de la revisión se comprueba que la unidad está en buen estado con una puntuación de 98 puntos sobre 100 la plataforma es la única parte que necesita ser revisada.

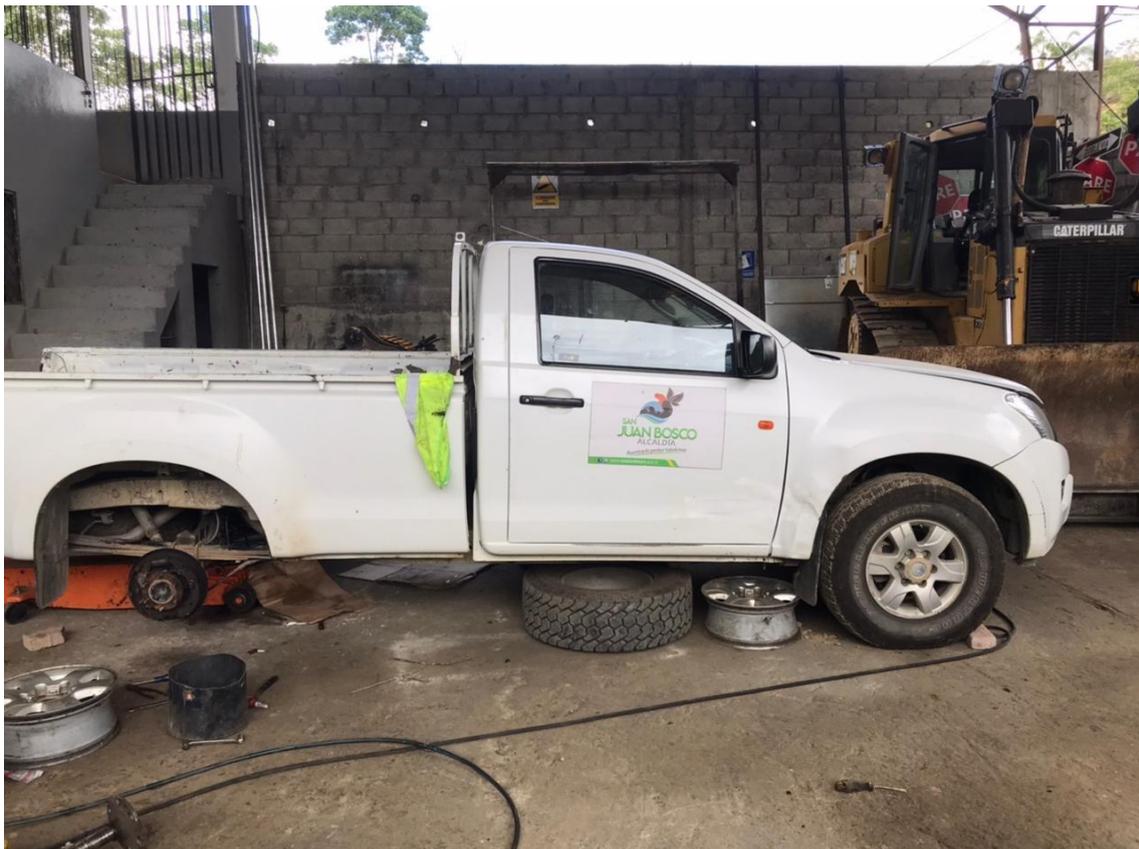
Camioneta Chevrolet DMAX 3.0 diésel.

El vehículo tiene las siguientes especificaciones técnicas: dispone de un motor 3.0 litros diésel CRDI, que se está en buen funcionamiento, también se verificó que el motor no tiene que no tiene fugas de aceite por ninguna parte, además está equipada con una caja manual de velocidades; una dirección hidráulica, el sistema de propulsión se encuentra en la parte posterior, todo el circuito eléctrico se encuentra en buen estado y los sistemas de suspensión delantera McPherson y posterior Multi-link, que se encuentran en estado regular.

Una vez realizada la revisión se establece que la condición general de la camioneta es buena con una puntuación de 94.5 puntos sobre 100, el sistema de suspensión es el único que necesita ser revisado. Como lo evidencia la Tabla 13, del peritaje realizado a la camioneta Chevrolet DMAX 3.0 diésel cabina simple.

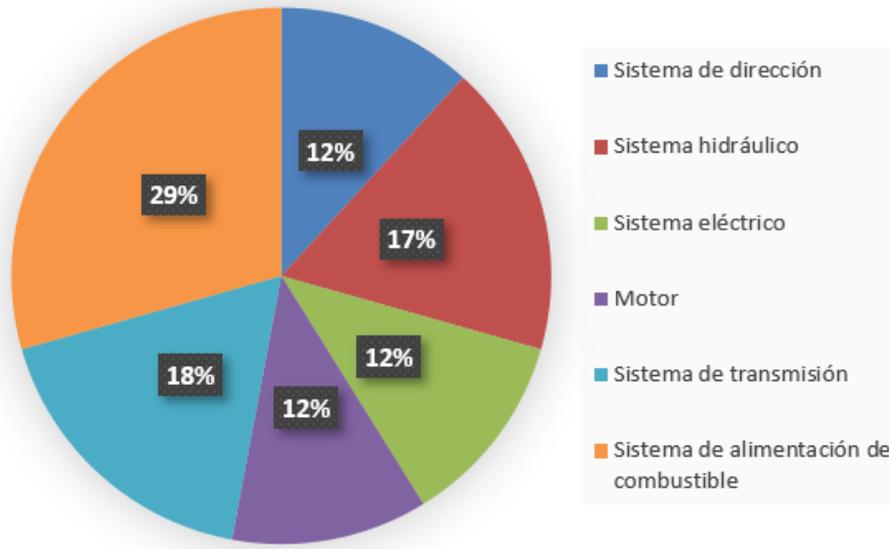
Sistemas con más frecuencias de fallas en maquinaria pesada.

De acuerdo con la Figura 20, las fallas más frecuentes se presentan en el sistema de alimentación combustible de la maquinaria pesada representando el 29%, los sistemas que le siguen es el sistema de dirección con el 18% y el sistema de hidráulico con un 17% de frecuencia.

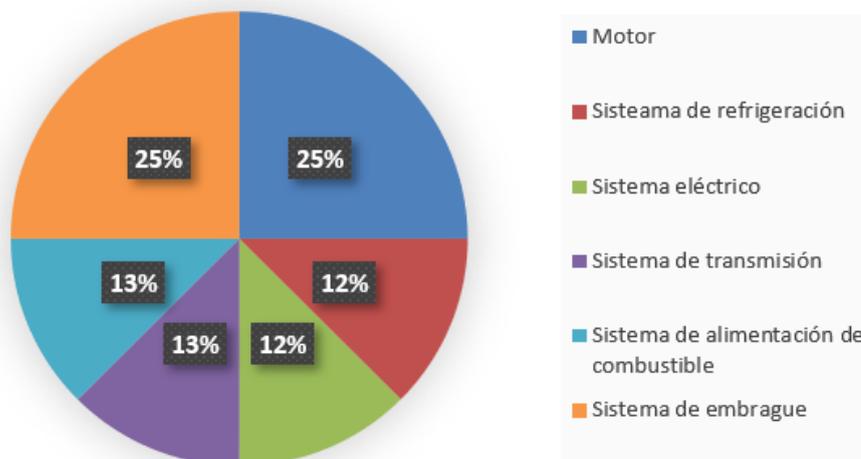
Sistemas con más frecuencias de fallas en vehículos pesados.

Figura 21, se puede observar que en los vehículos pesados se presenta un mayor número de fallas en el sistema de embrague y en el motor.

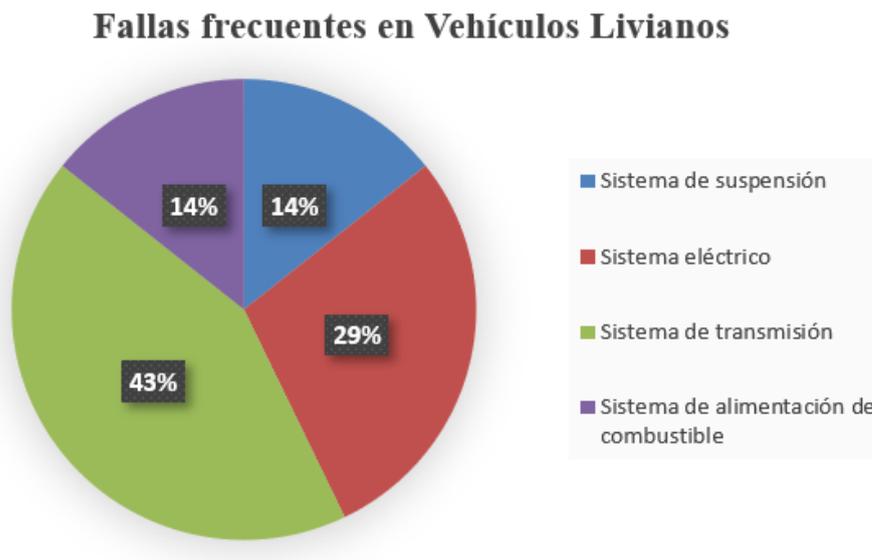
Sistemas con más frecuencias de fallas en vehículos livianos.

Figura 22, muestra que en los vehículos livianos el sistema que sufre un mayor número de daños es el sistema de transmisión en un 43%.

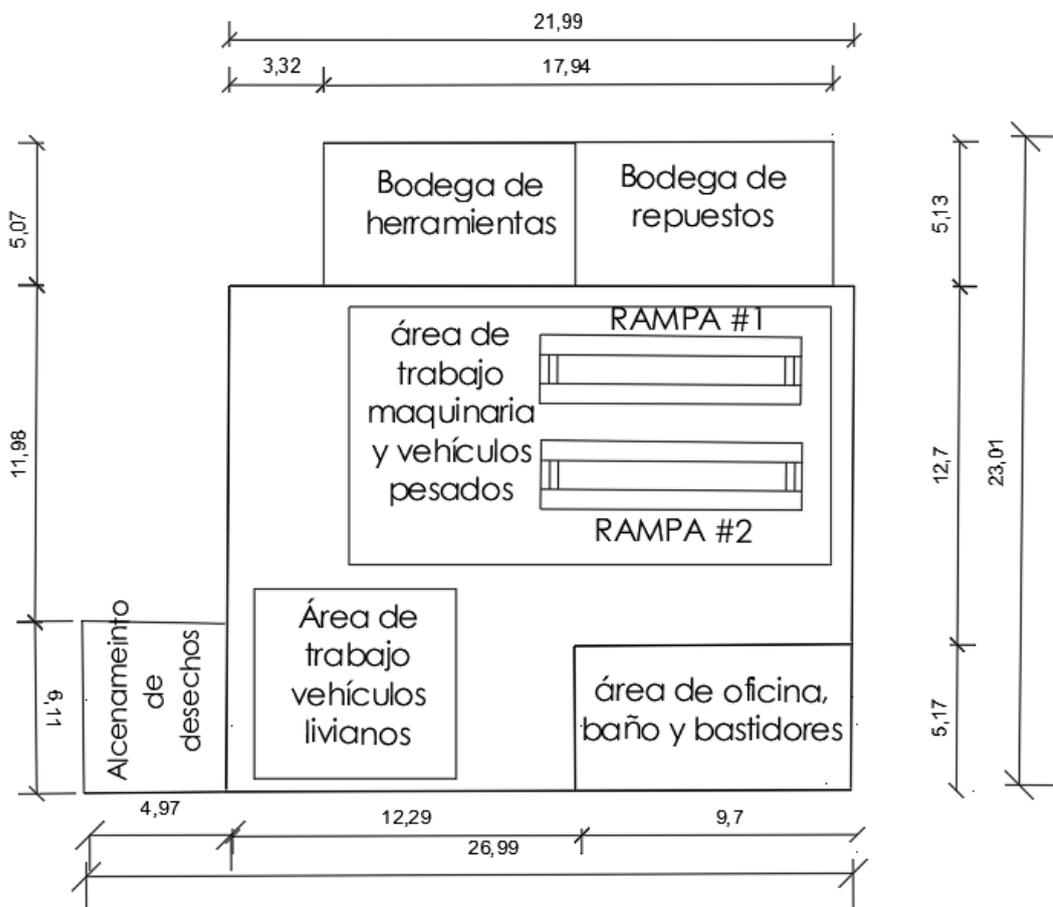
Distribución del taller

Dentro del taller de mantenimiento es indispensable disponer del espacio necesario para poder realizar las actividades de mantenimiento y por lo tanto este debe poseer una correcta distribución de los espacios para optimizar el uso del área y los procesos de mantenimiento se realicen en un entorno seguro. En la Figura 25 se muestra la distribución del taller.

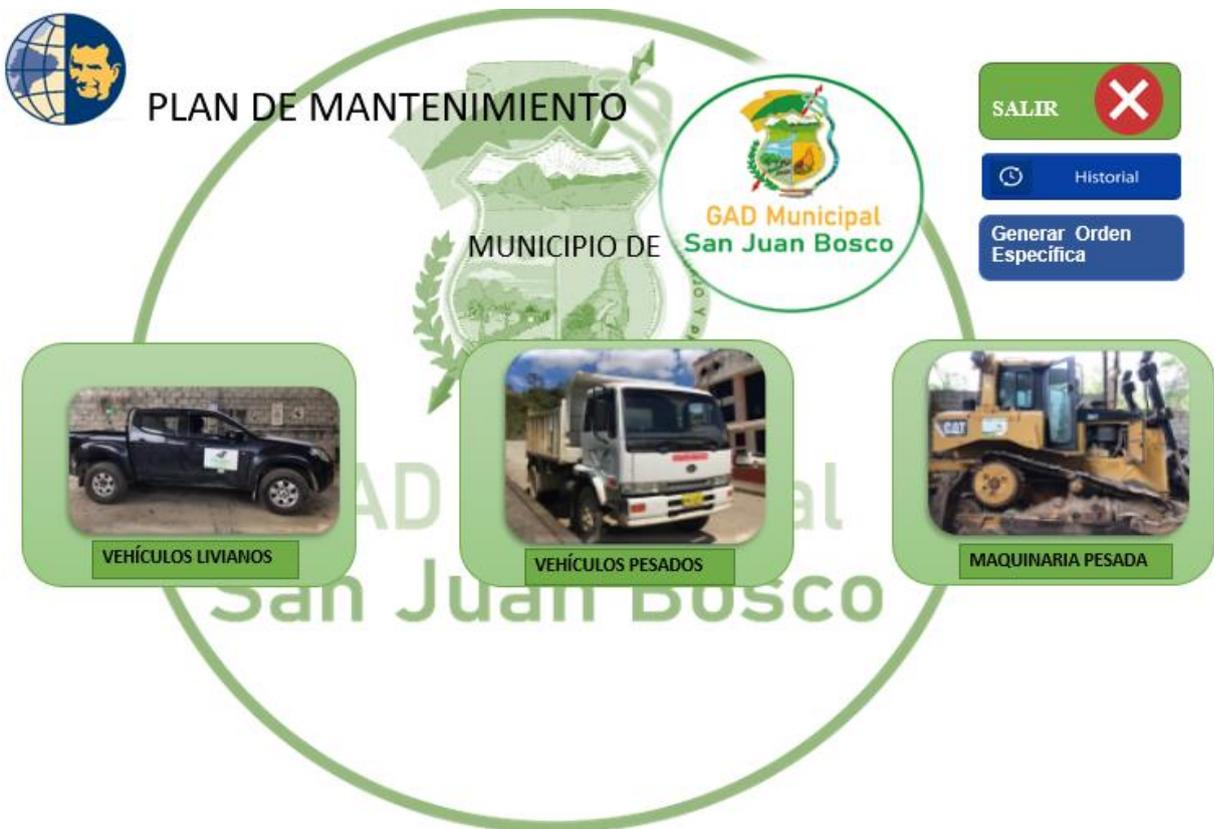
Figura 28.

Ventana de la aplicación de mantenimiento.

En la Figura 28, se observa la ventana de inicio del programa para el plan de mantenimiento, donde se muestra las 3 categorías para acceder a los vehículos livianos,

vehículos y maquinaria pesados de la flota del municipio de SJB

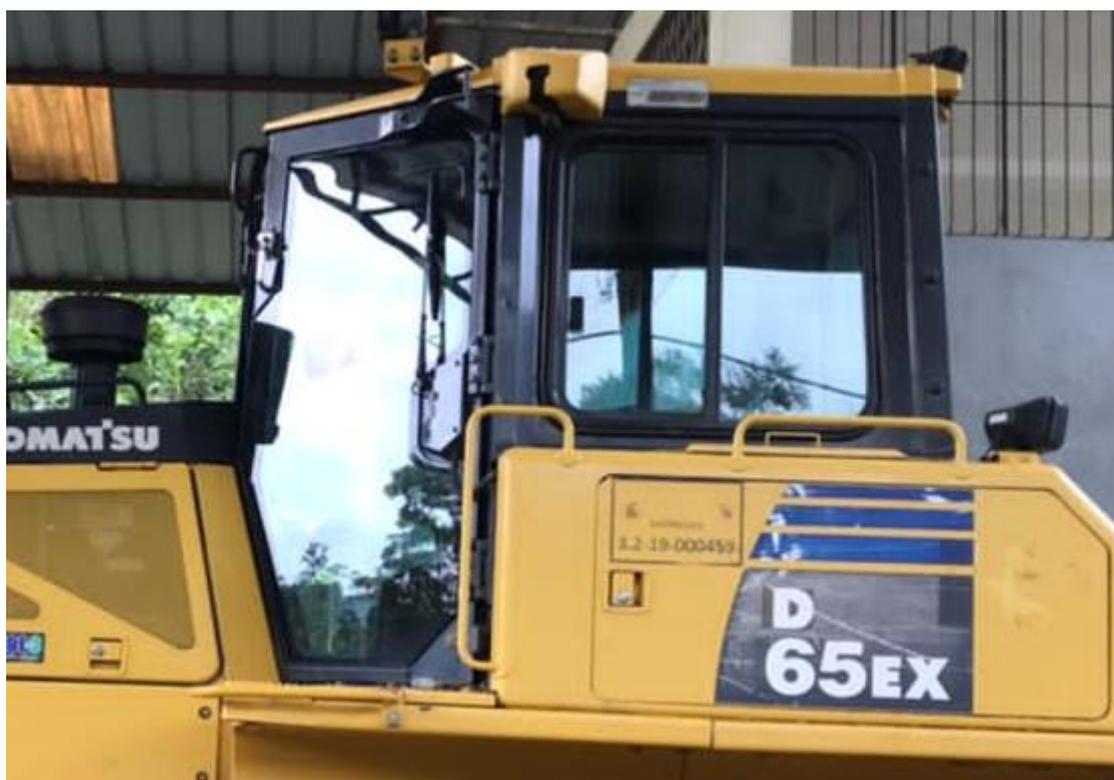
Cabina tractor de oruga KOMATSU D65EX-16.

Por el exterior, del chasis y la carrocería están deteriorados, la pintura y la estructura metálica presentan ralladuras, también se constata que dispone de: faros delanteros, y el tren de rodaje por orugas está deteriorado por esta unidad se encuentra fuera de funcionamiento.

La parte del habitáculo del motor se encuentra en buen estado al igual que sus elementos y sistemas.

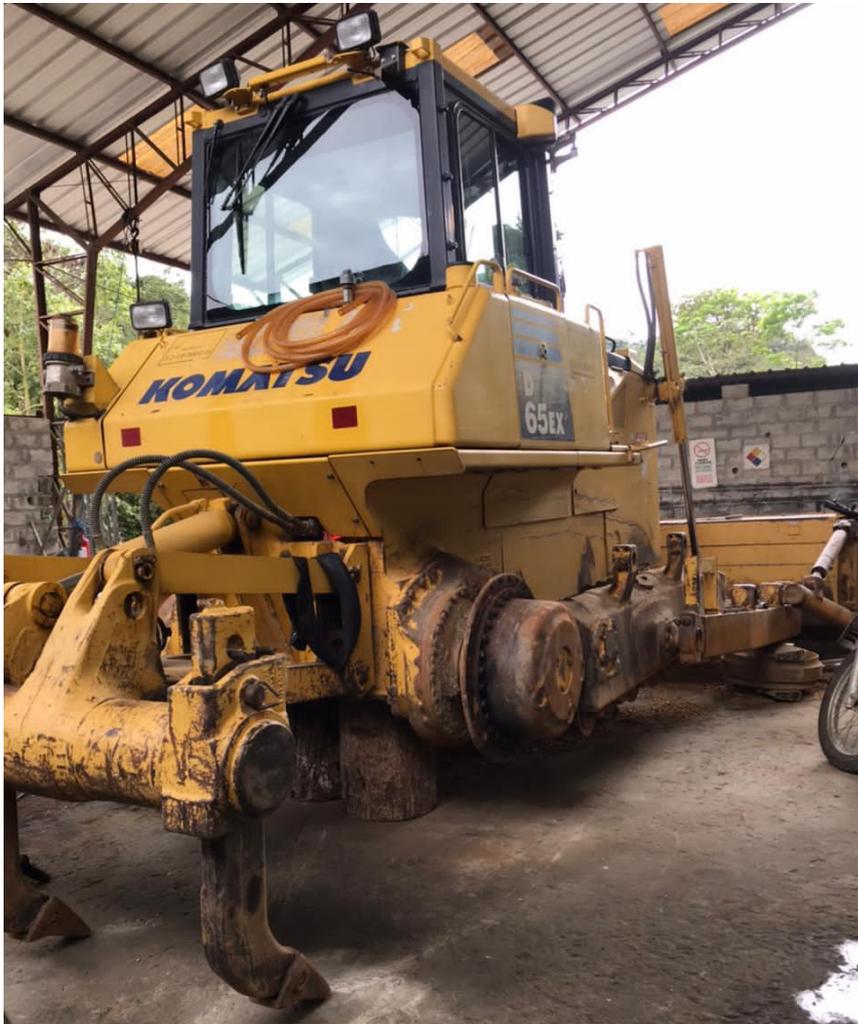
Tractor de oruga tren de rodaje KOMATSU D65EX.

El estado general de la máquina se regular, pero no dispone del tren de rodaje para su funcionamiento en la Tabla 36, se indica la ficha de peritaje realizada al KOMATSU D65EX.

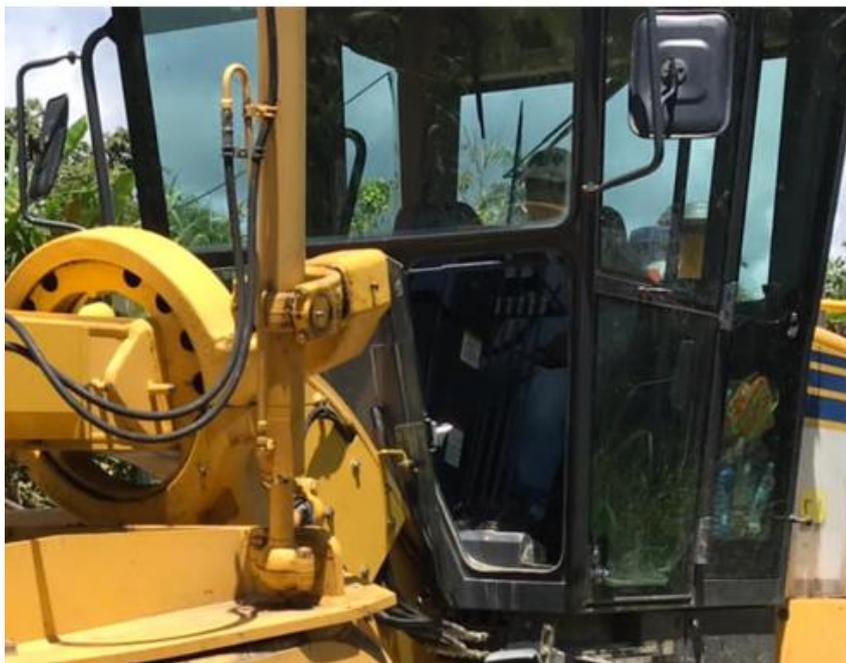
Cabina motoniveladora KOMATSU GD555-3.

En la parte exterior, la carrocería presenta deterioro de la pintura en la parte frontal, además su estructura metálica muestra ralladuras, también se constata que dispone de: faros delanteros, retrovisores y el tren de rodaje de esta unidad está en buen estado.

El habitáculo del motor está en buen estado no existen fugas de ningún líquido y sus elementos y sistemas se encuentran funcionando correctamente

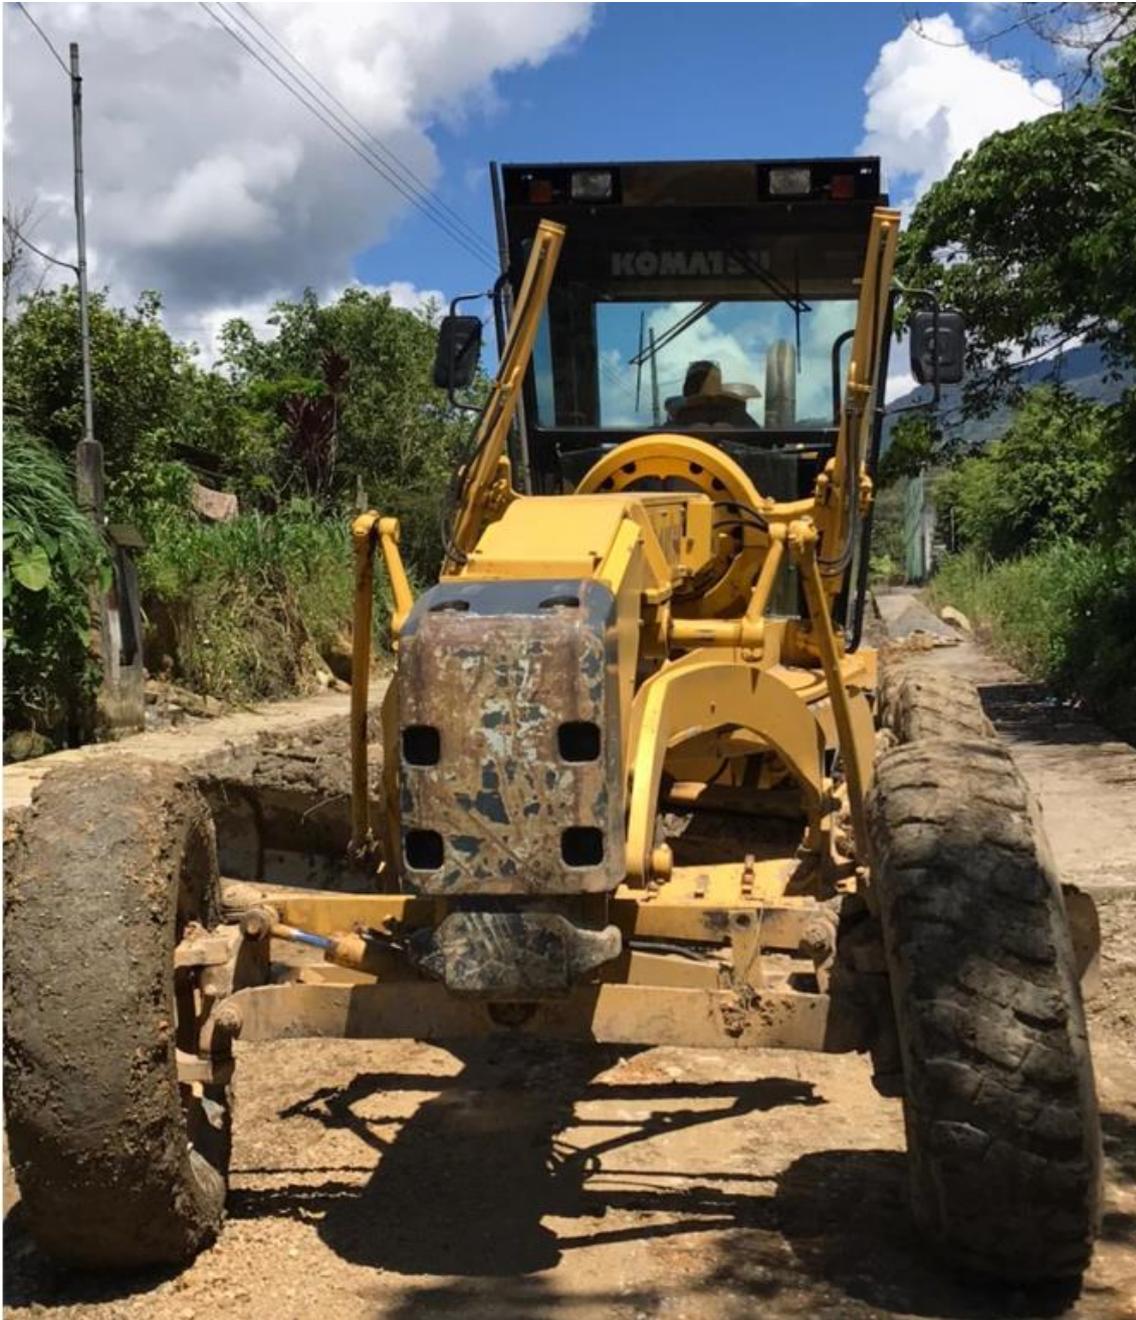
Motoniveladora KOMATSU GD555-3.

El estado general de la máquina es bueno todos sus sistemas del motor y el sistema hidráulico está funcionando, en el sistema eléctrico esta de corregir algunas cosas como la batería y algunas luces.

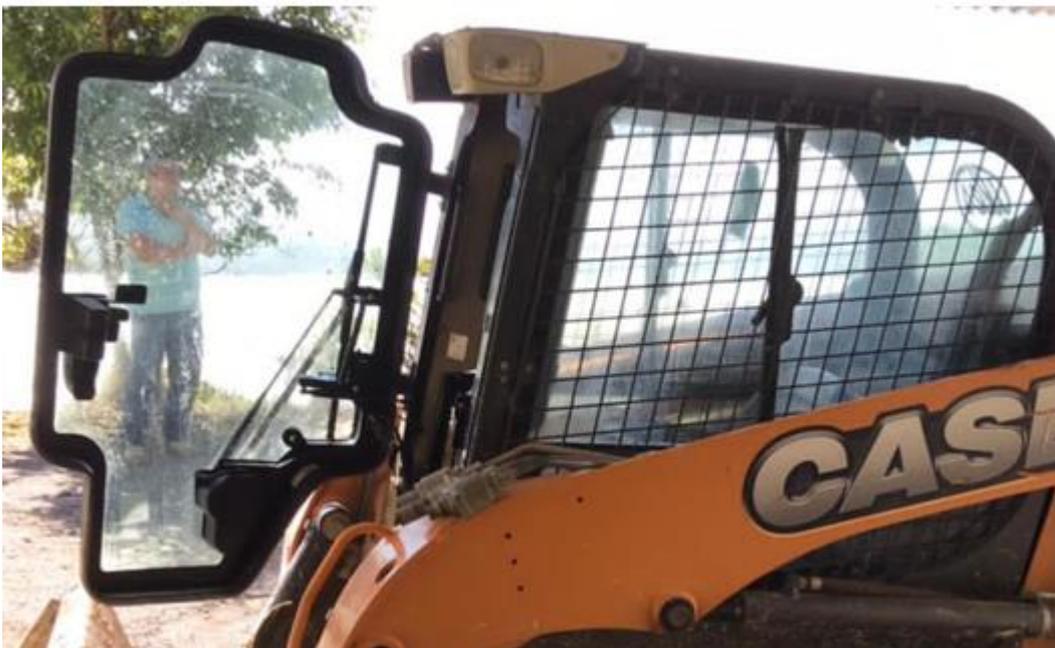
Cabina Mini cargadora CASE SR220.

En la parte exterior, la carrocería se pudo observar que la pintura mantiene su aspecto, además su estructura metálica se encuentra en buen estado, también se constata que dispone de: faros delanteros para el trabajo y el tren de fuerza motriz de esta unidad se encuentra en buen estado

El motor se encuentra funcionando correctamente, no tiene fugas de ningún tipo de líquido, es decir el motor está en buen estado, así como también sus elementos y sistemas.

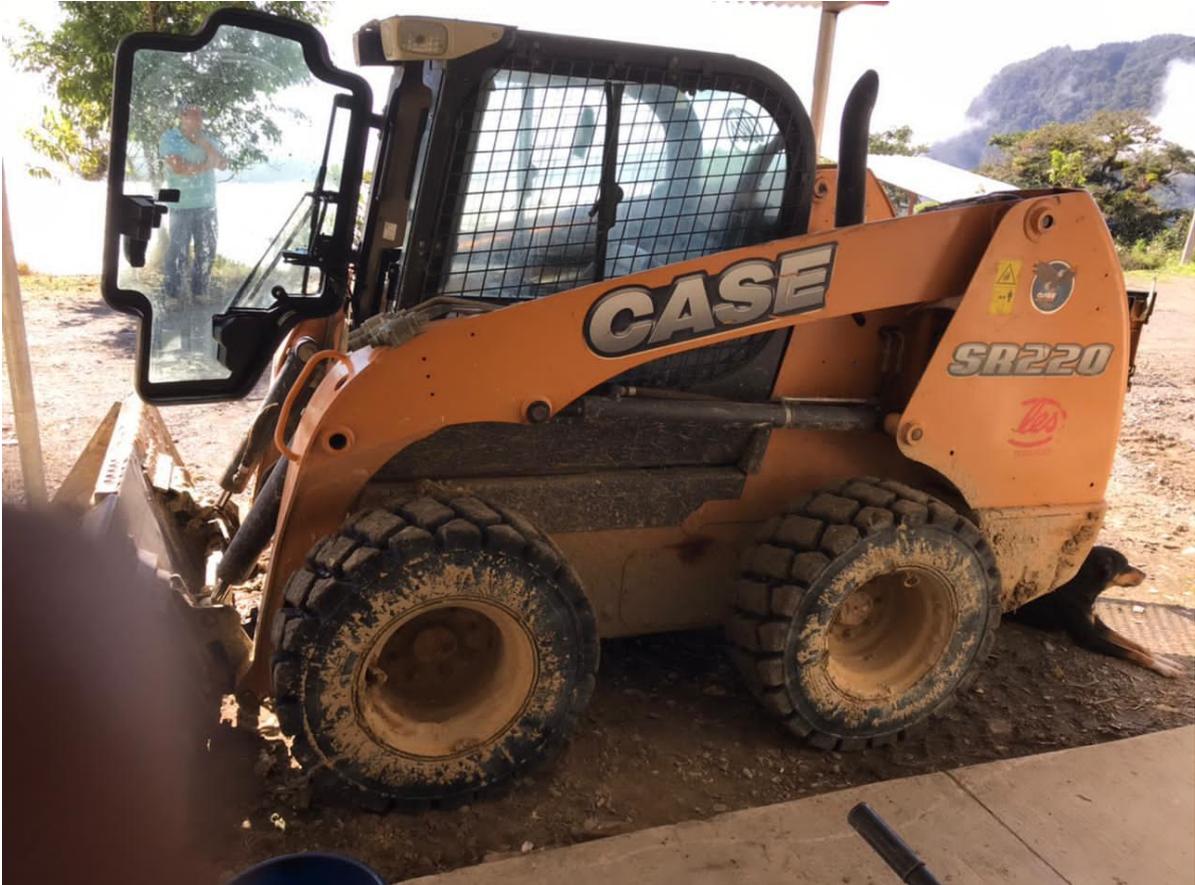
Mini cargadora CASE SR220.

El estado de la máquina es bueno con una puntuación de 90 puntos sobre 100 todos los sistemas del motor y del sistema hidráulico están funcionando correctamente.

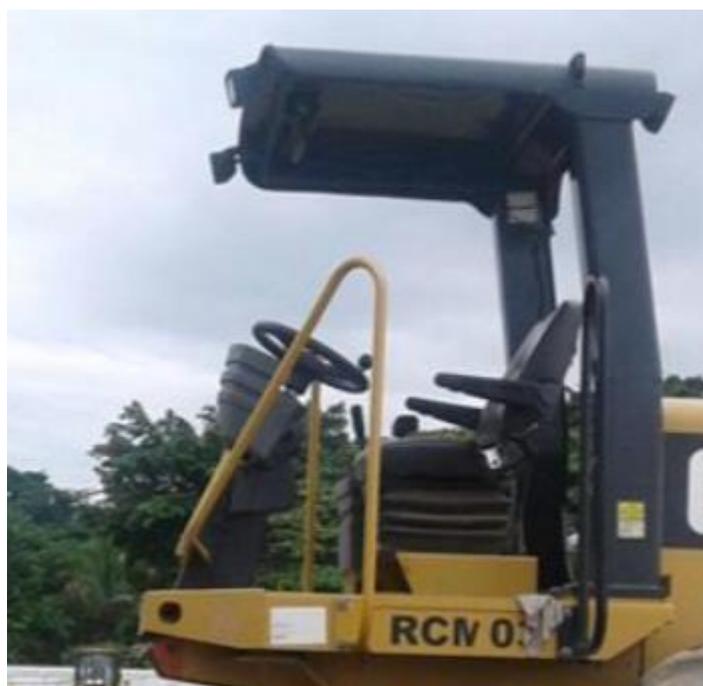
Cabina Rodillo compactador CAT CS533E.

En la parte exterior, la carrocería se pudo evidenciar que la pintura mantiene su aspecto, su estructura metálica se encuentra en buen estado, también se constata que dispone de faros delanteros para el trabajo y la transmisión hidrostática de esta unidad se encuentra en buen estado

El motor presenta inconvenientes con el Sistema de inyección y las mangueras del sistema hidráulico se encuentran en estado regular

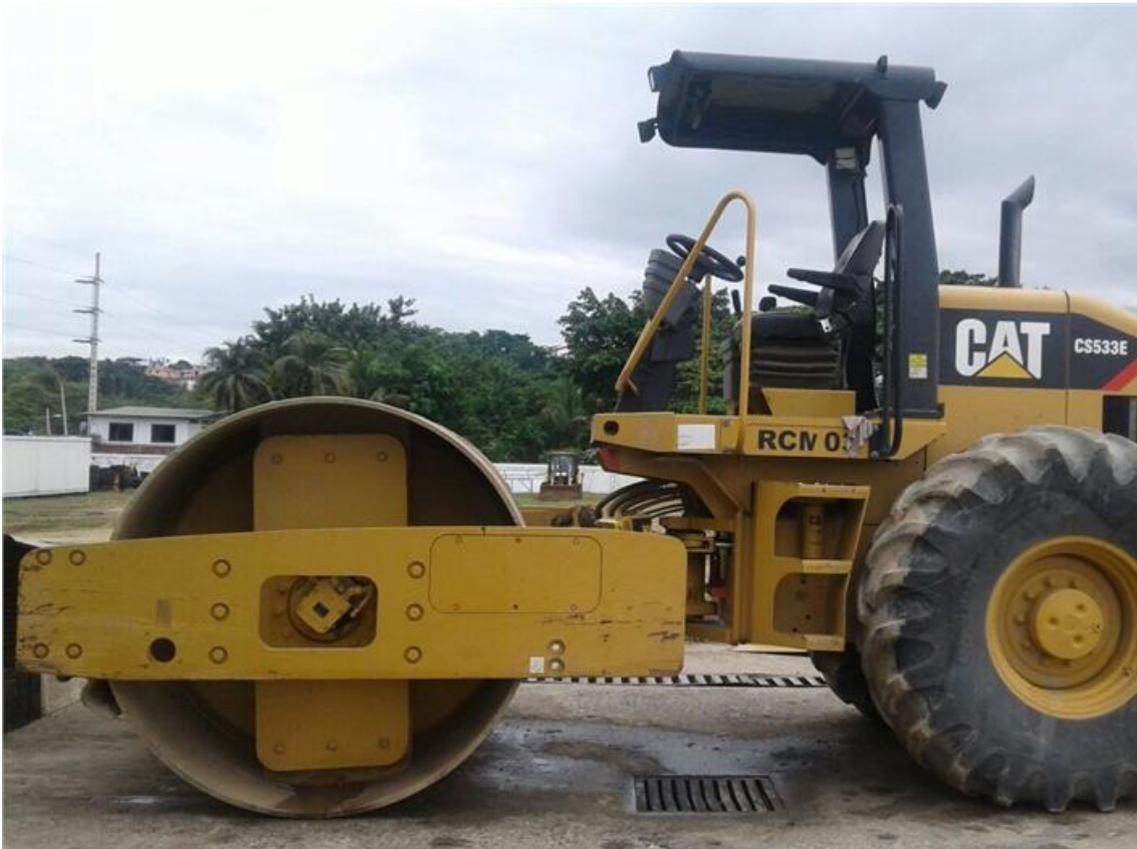
Rodillo compactador CAT CS533E.

El estado de esta unidad es regular con una puntuación de 68 puntos sobre 100 el Sistema de inyección del motor se encuentra con fallas y del sistema hidráulico presenta fugas en las mangueras hidráulicas.

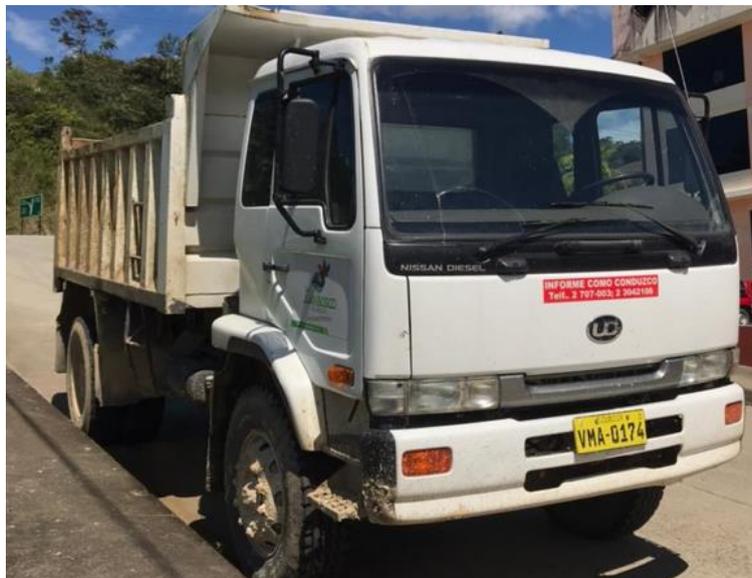
Volquete Nissan PKC212.

Una vez hecha la inspección se concluye que la condición general de la unidad es buen, sin embargo, posee un problema con la batería que impide su funcionamiento normal.

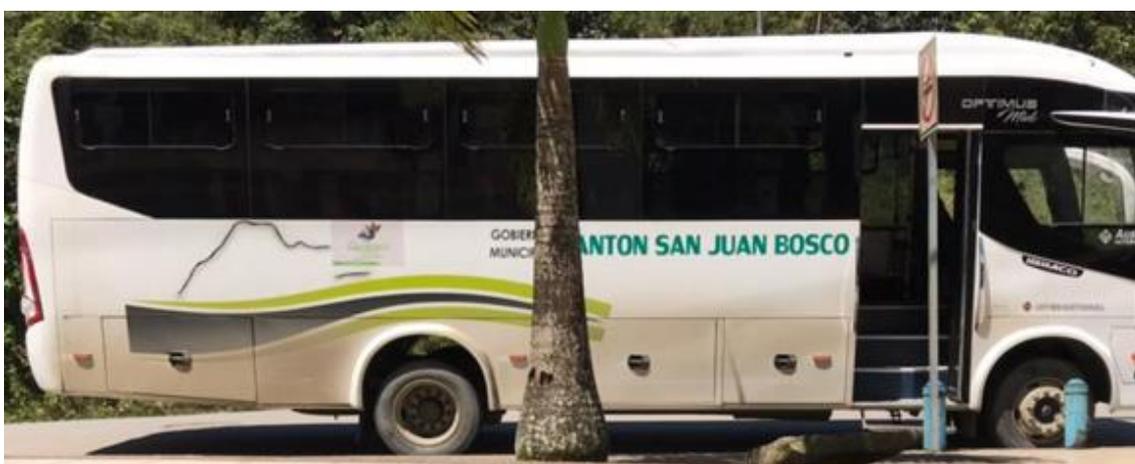
Bus Internacional 3100 MIDI.

Después de haber realizado la inspección se deduce que la condición general del bus es BUENO con una puntuación de 96 puntos sobre 100 el sistema de suspensión es

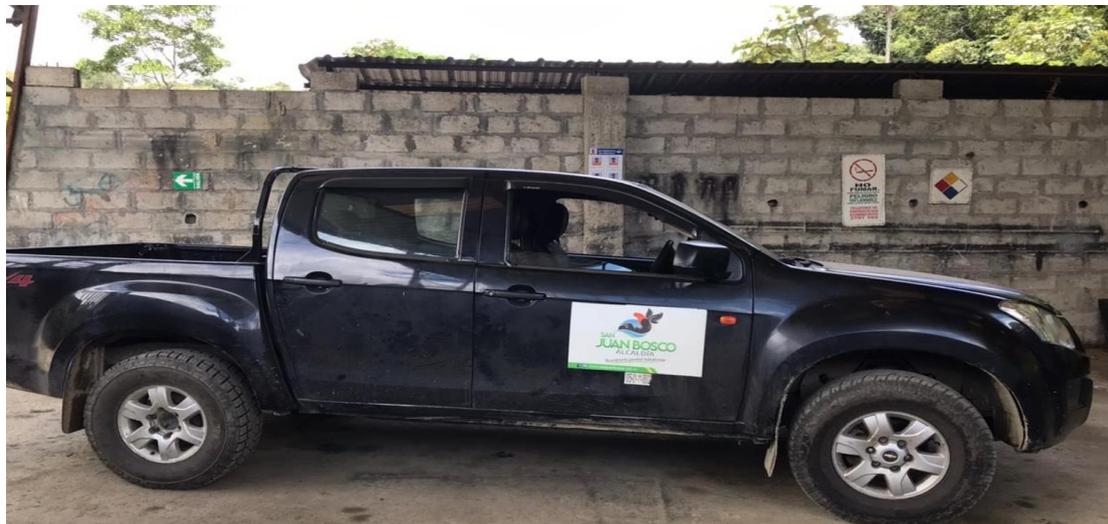
Camioneta Chevrolet DMAX 3.0 Full.

Luego de la inspección determina que la camioneta se encuentra en estado regular. En la Tabla 42, se indica la ficha de peritaje realizado a la ambulancia Hyundai H1

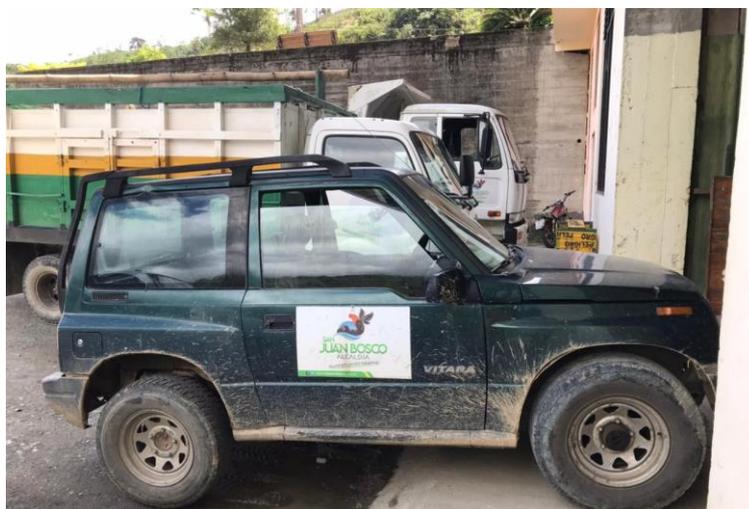
Vehículo Chevrolet Vitara 3p

Después de la revisión se deduce jeep Vitara está en mal estado con una puntuación de 48.5 puntos sobre 100, la mayoría de los sistemas se encuentran en estado regular y otros en malo.

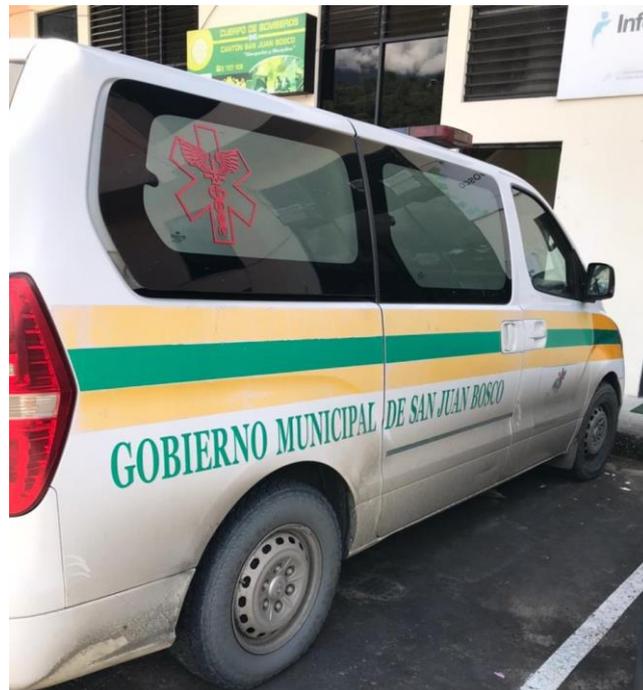
Ambulancia Hyundai H1.

Luego de la constatación se deduce que la ambulancia está en buen estado

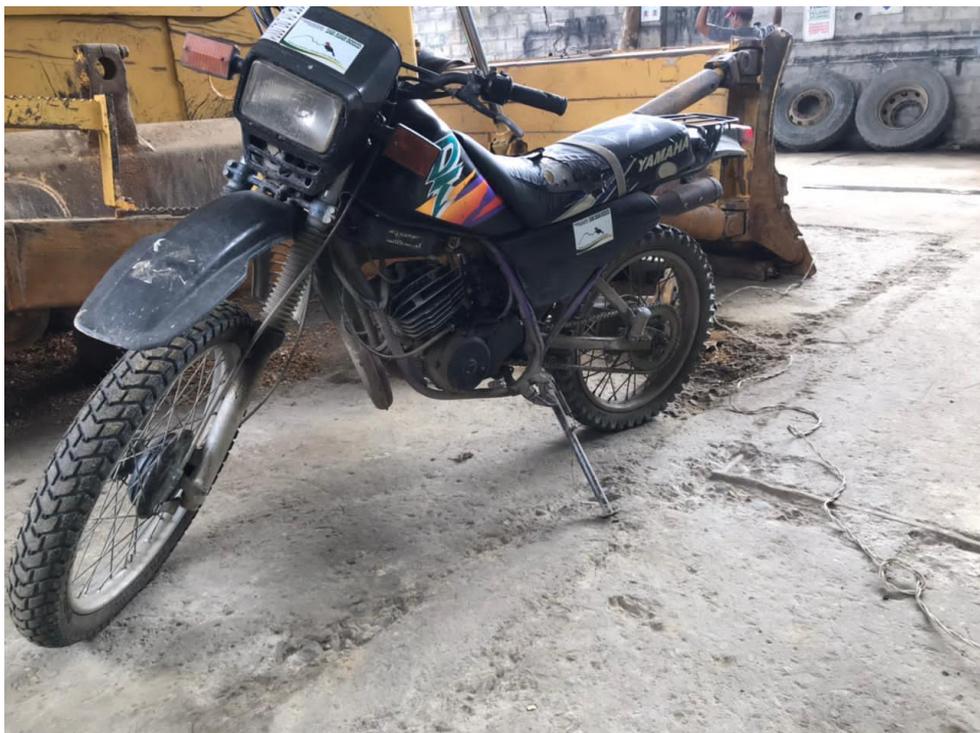
Figura 46.

Motocicleta Yamaha DT 175.

Una vez hecha la constatación se deduce que la condición general de la motocicleta es MALO debido a que algunos sistemas no funcionan como se lo indica la Tabla 45, del peritaje realizado a la motocicleta Yamaha DT 175.

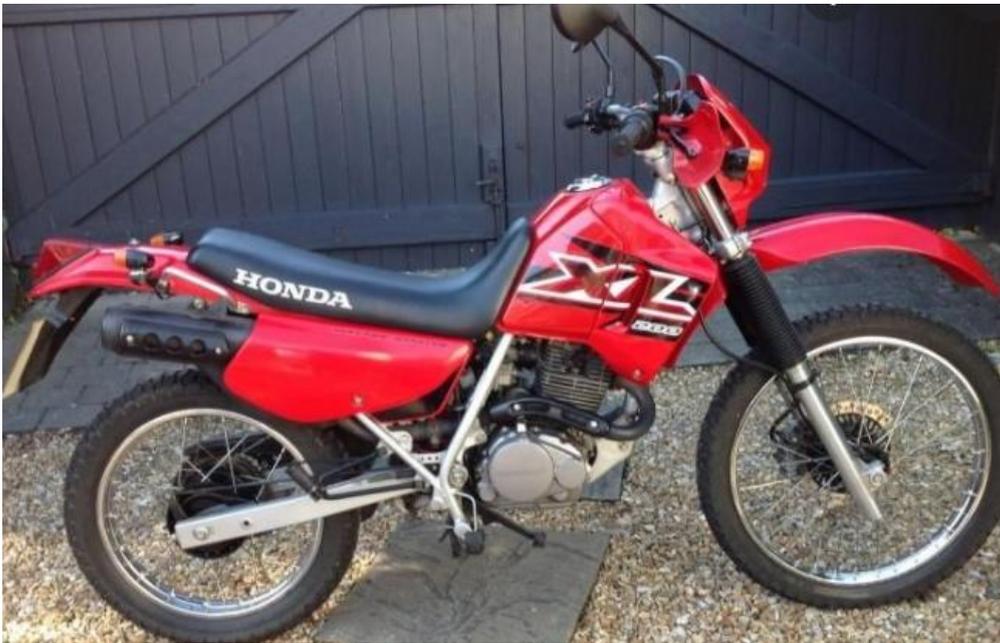
Figura 47.

Motocicleta Honda XL200.

Después de la inspección física se concluye que la motocicleta Honda XL200 está en buen estado.
