UNIVERSIDAD POLITÉCNICA SALESIANA

CARRERA DE INGENIERÍA MECÁNICA AUTOMOTRIZ

PROYECTO TÉCNICO:

**“PROPUESTA DE PLAN DE MANTENIMIENTO PARA
VEHÍCULOS, MAQUINARIA PESADA Y EQUIPO CAMINERO
DEL GOBIERNO AUTÓNOMO DESCENTRALIZADO
MUNICIPAL DEL CANTÓN SAN JUAN BOSCO”**

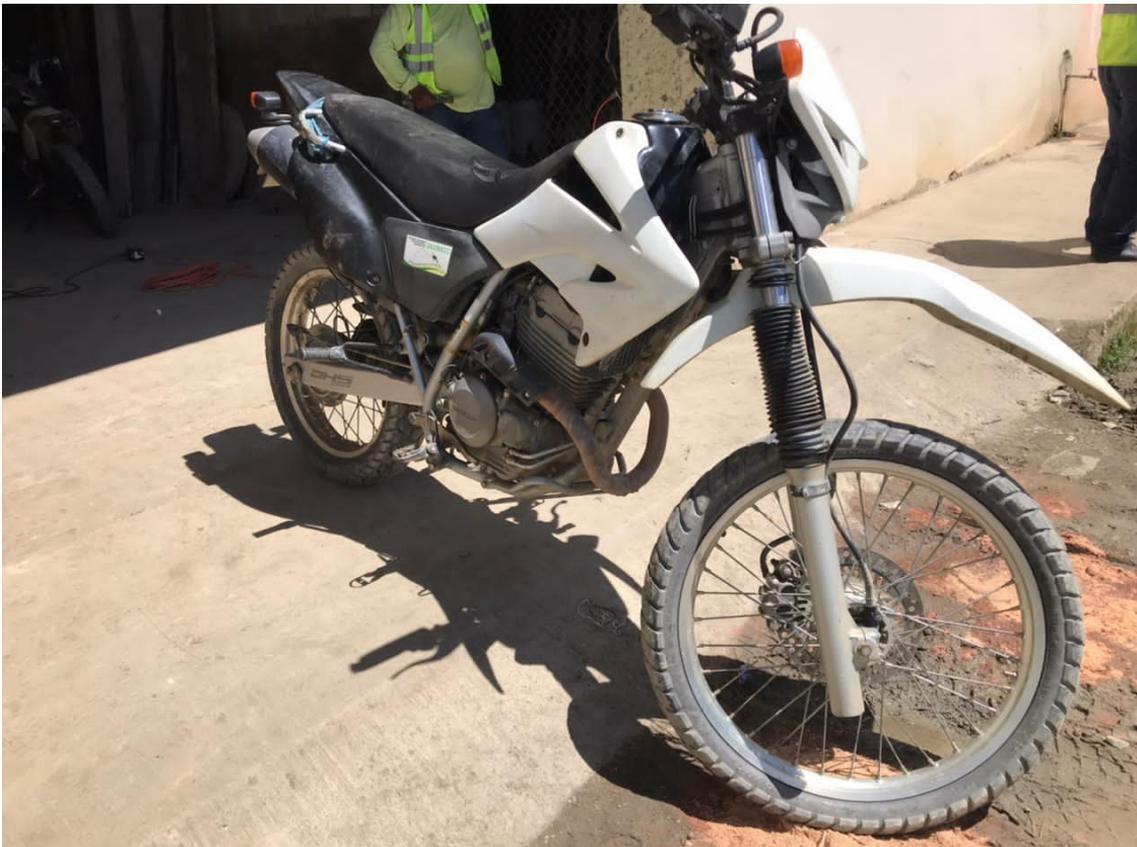
Motocicleta Honda XR250.

Una vez realizada la inspección técnica se deduce que la condición de la Honda

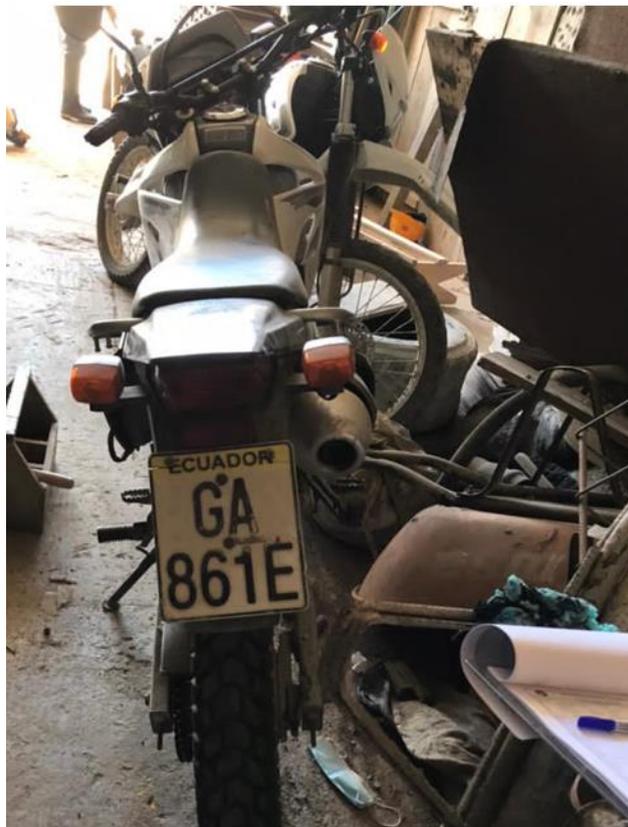
Figura 49.

Motocicleta Honda XR250 P

Después de la inspección se determina que la motocicleta Honda XR250 P está en buenas condiciones.

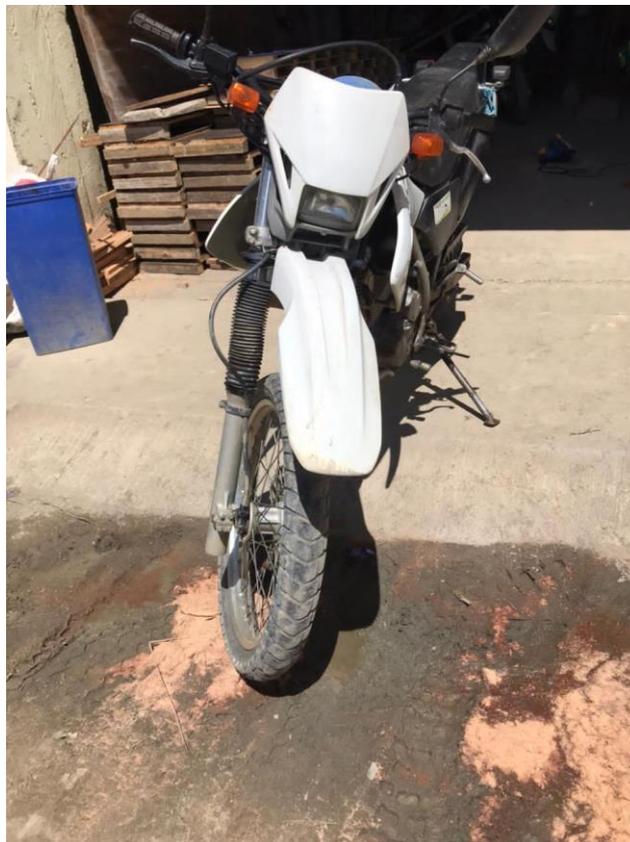
Figura 50.

Motocicleta Honda XR250 T1.

Ya hecha la inspección se establece que la motocicleta esta en buen estado con un total de 100 puntos sobre 100.
