**UNIVERSIDAD POLITÉCNICA SALESIANA
SEDE QUITO**

**PROPUESTA TÉCNICA PARA DISMINUIR LA SINIESTRALIDAD VIAL EN
LA AVENIDA SIMÓN BOLÍVAR TRAMO PUENTE MORÁN VALVERDE AL
INTERCAMBIADOR CARAPUNGO**

Título de INGENIERO CIVIL

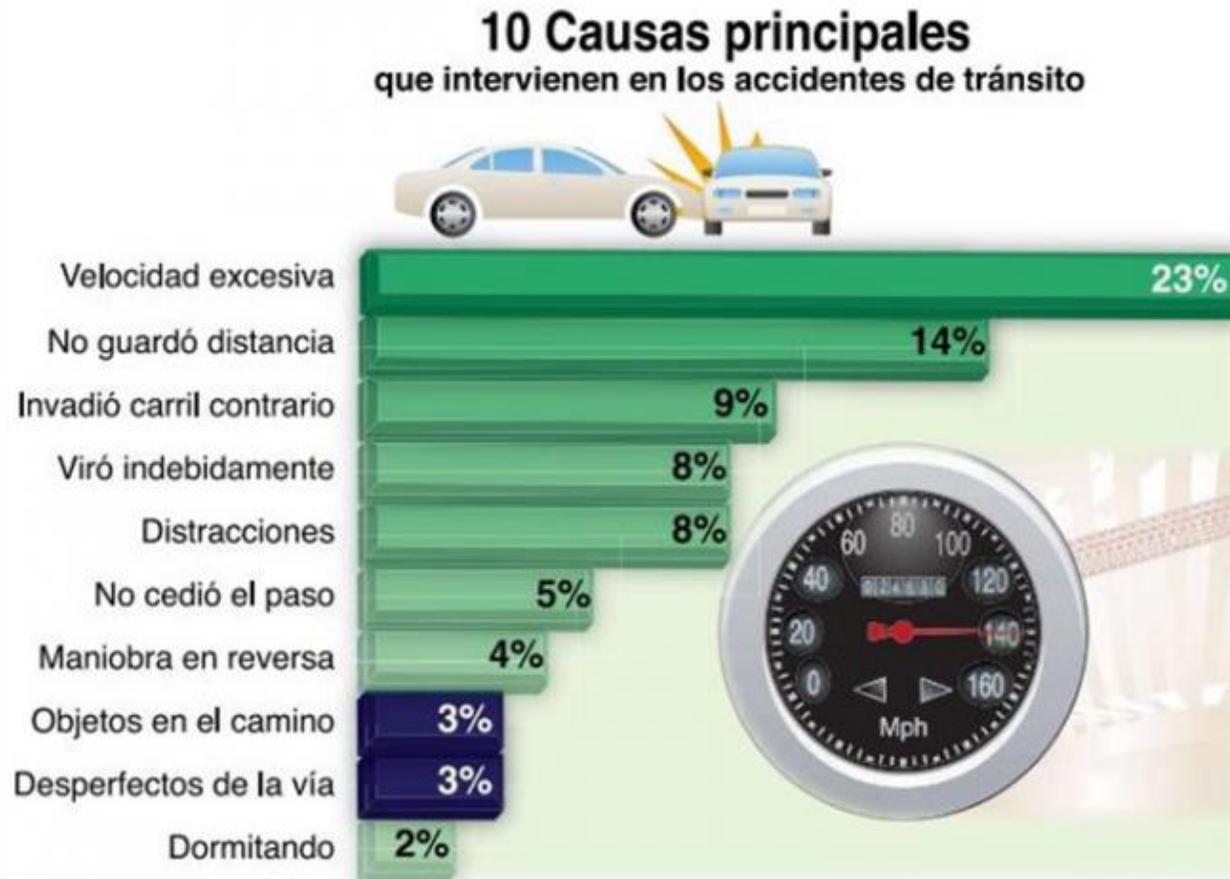
Tabla 6.

Causas probables en los siniestros de tránsito Avenida Simón Bolívar

Nota: Se puede identificar los principales siniestros que se tiene en esta avenida.

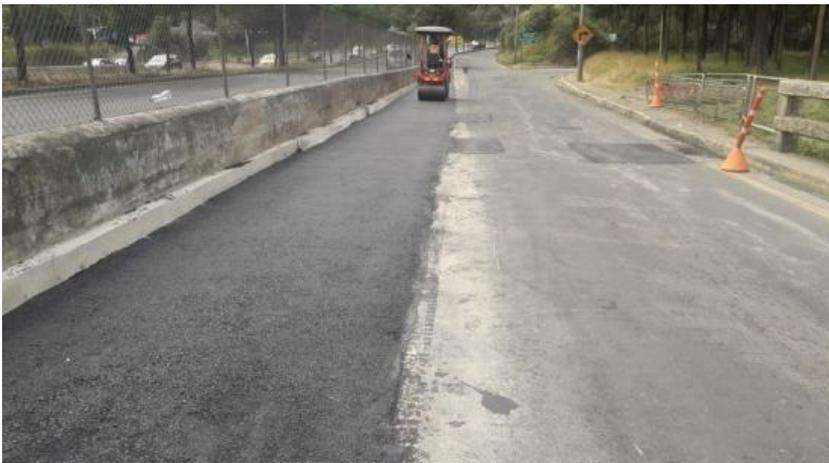
Reforma geométrica de la avenida Simón Bolívar

Nota: Se puede visualizar las reformas geométricas que se realizaron en la avenida. Fuente: Quito Informa (2020)

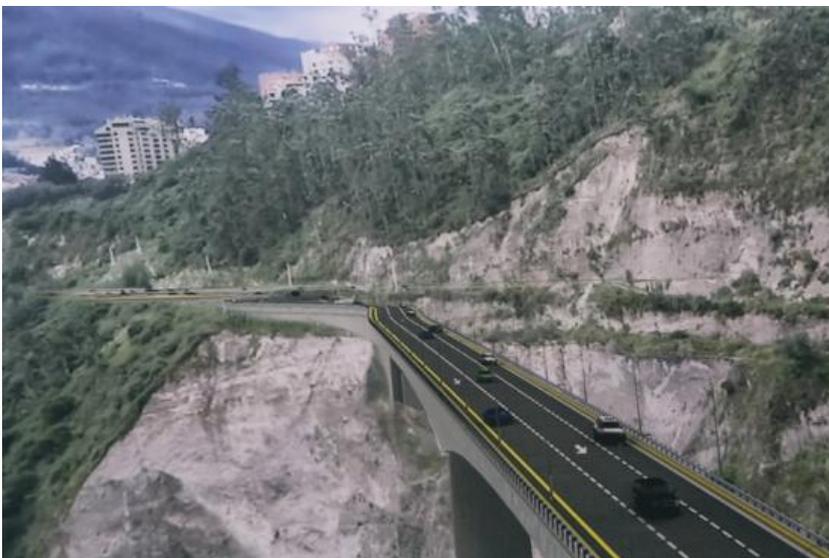
Construcción de la Vía y Puentes Av. Guayasamín

Nota: Se puede visualizar las reformas geométricas que se realizaron para la entrada a la Avenida Simón Bolívar
Fuente: Nueva Solución Vial Guayasamín (Comercio, 2020).

El proyecto solución vial Guayasamín tiene diferentes elementos, es decir, son dos puentes, uno de 500 metros de largo, el cual es la estructura más larga de Quito, y otro de 120 metros. Además, se levantó un intercambiador de tres niveles en la Plaza Argentina, ampliación de vías, nuevos giros, reubicación del peaje y construcción de pasos deprimidos. El proceso de construcción se realizó en varias etapas; la primera fase empezó con la extensión de la vía Juan Boussingault, siendo un giro directo hacia la entrada del túnel Guayasamín. La segunda etapa es la cimentación de los puentes con

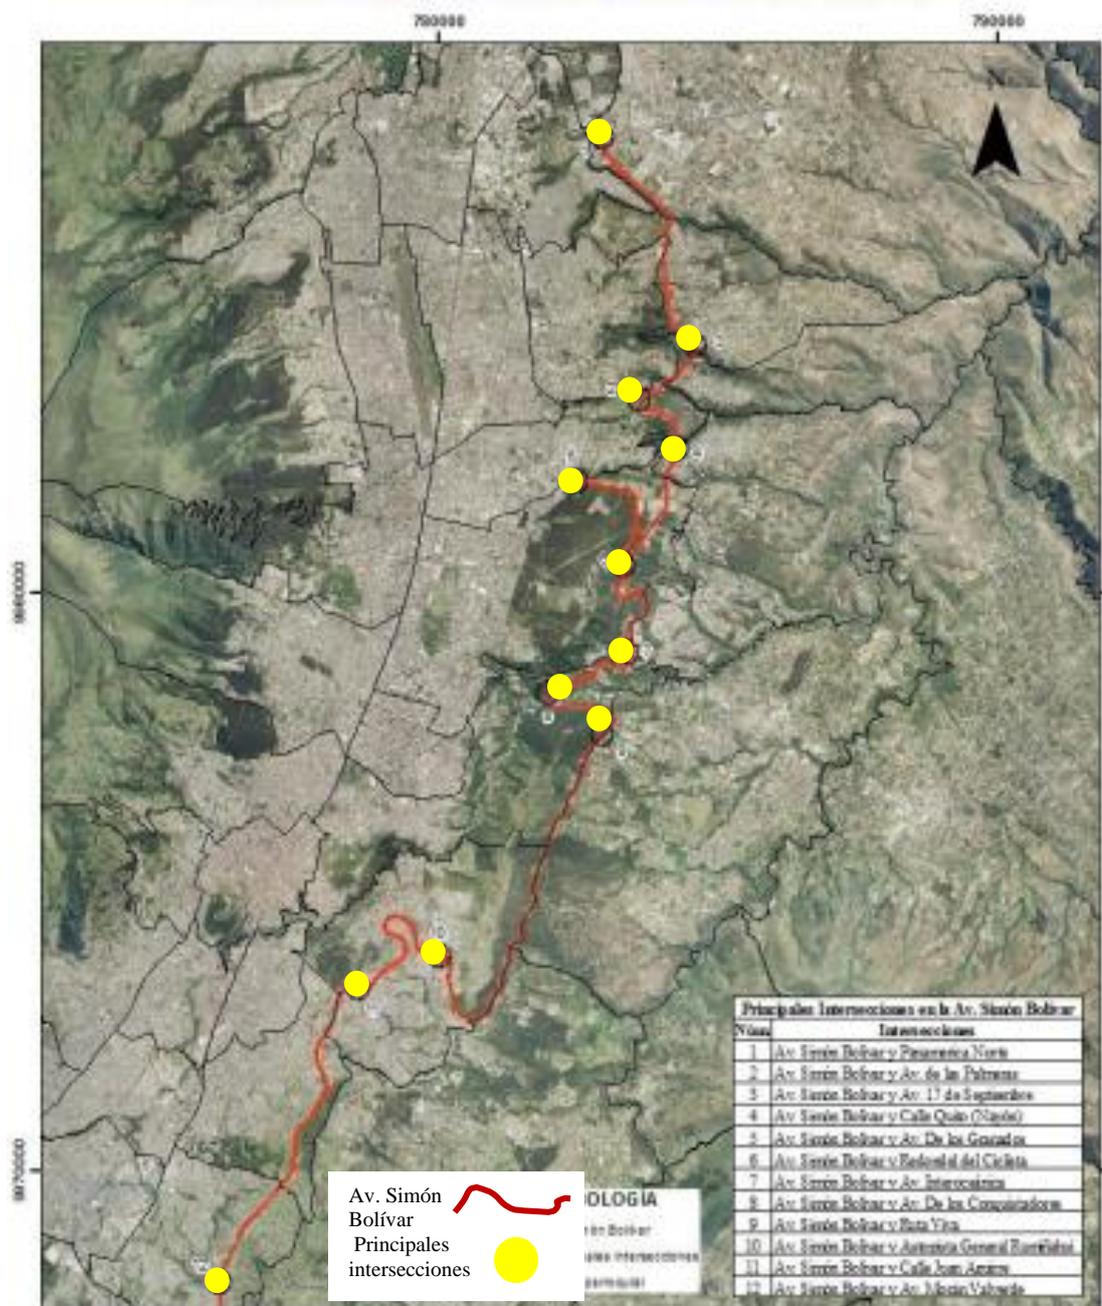
Intersecciones en la Avenida Simón Bolívar

Nota: Se puede visualizar los puntos de control de velocidad. Fuente: (Funches, 2019)

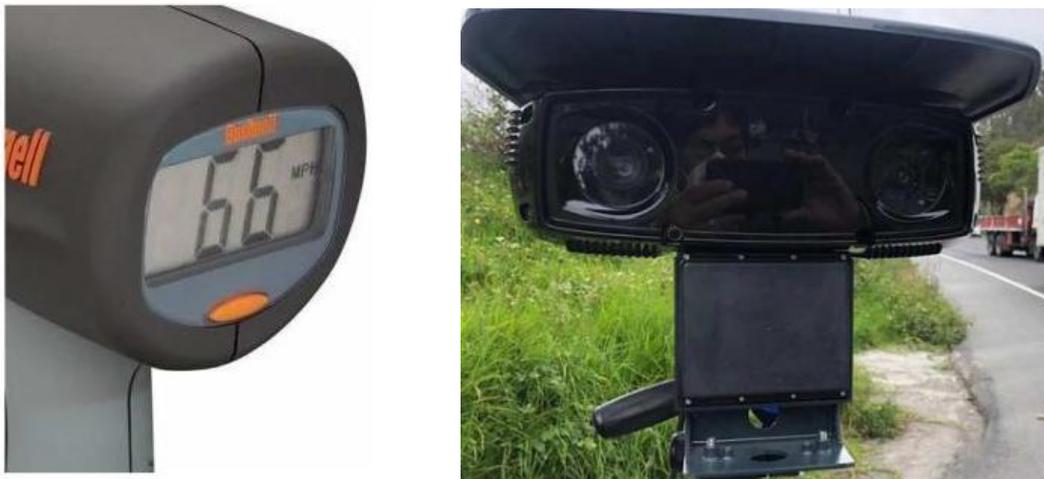
Pistola y Fotorradar de Velocidad Vehicular

Nota: Se puede visualizar los radares que se utilizan en la Avenida Simón Bolívar. Fuente: (Comercio, 2020).

- Notas en el aviso variable en función de la velocidad e invertidos con el recordatorio de peligro.
- Utilización de la velocidad en dos colores: verde para los que están entre el rango y rojos para los que superan el límite.
- Profunda resistencia a los golpes y a la corrosión.
- Registro de los datos de tráfico como número de vehículos que circulan, horas de tránsito y velocidad media.
- Software de gestión e información para el análisis de estadísticas, gráficos y distribución estadística por rango de velocidad.
- Distribución mediante el establecimiento del límite mínimo y máximo de velocidad autorizada en la ruta.
- Instalación sobre trípode.
- Posibilita la reubicación del radar, puntos estratégicos es decir en puntos negros.

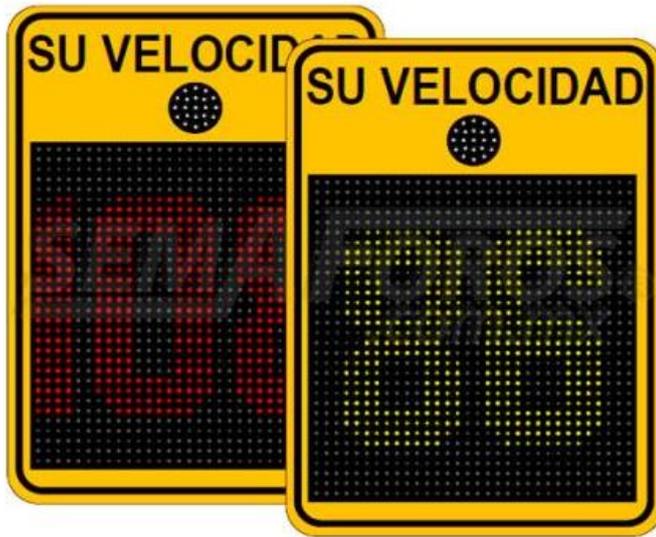
Radar Velocidad

Nota: Se puede visualizar el panel informativo utiliza en el tramo Puente Morán Valverde hasta el intercambiador Carapungo. Fuente: (Comercio, 2020).

- **Radars en el tramo Puente Morán Valverde hasta el Intercambiador Carapungo.**
Estos radares que se ubican en esta avenida de la Simón Bolívar de Quito tienen un gran porcentaje para disminuir la siniestralidad vial debido a que estos radares cuando recién comenzaron es decir en el año 2015 los resultados de siniestros bajaron notoriamente. Estos radares tienen 2 objetos uno es el panel informativo y el otro la cámara sancionatoria, estos dos son individuales. Estos radares cuando se comenzó a utilizar tomó más de 40.000 multas según la ANT, pero estos radares son muy deficientes en la parte derecha del carril.

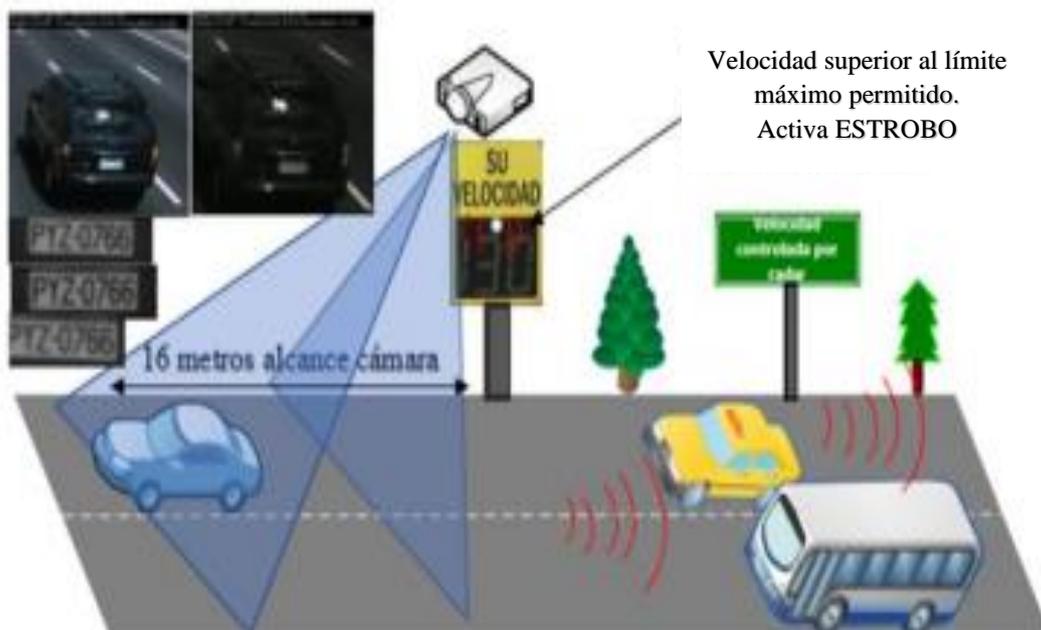
Detalle del Proceso de Contravención por Dispositivos Electrónicos – Radar

Nota: Se puede visualizar el panel informativo y cámara sancionatoria que se utiliza en la avenida Simón Bolívar Quito. Fuente: AMT (2020)

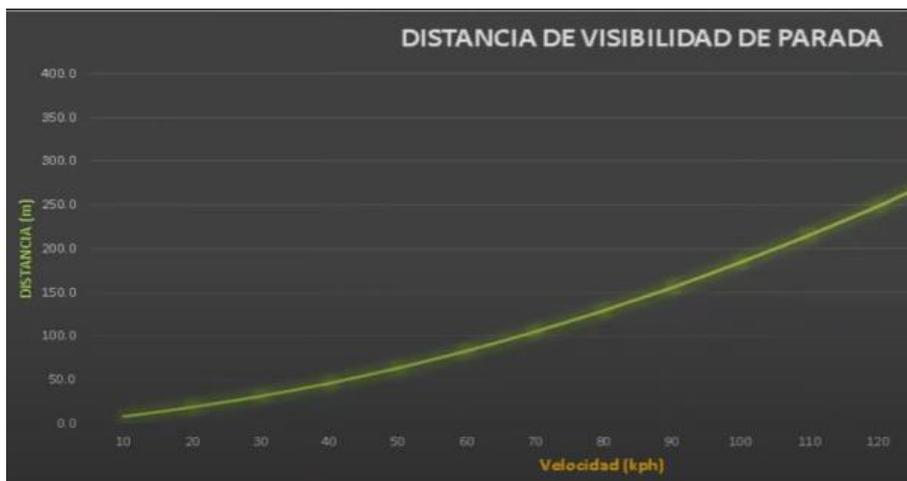
Longitud y Velocidad

Nota: Longitud vs Velocidad. Elaborado: Autor

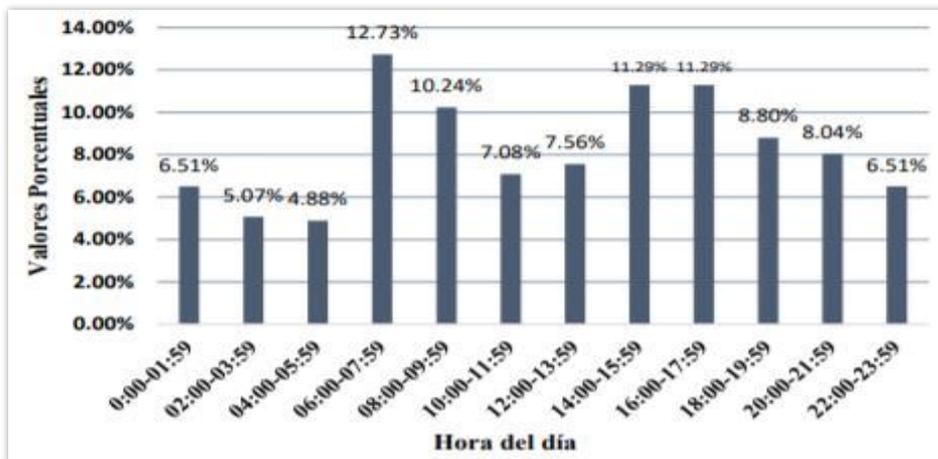
Accidentes Hora Pico

Nota: Puede identificarse los meses que hay más accidentes en la Simón Bolívar Quito. Fuente: Adaptado de ANT (2019).

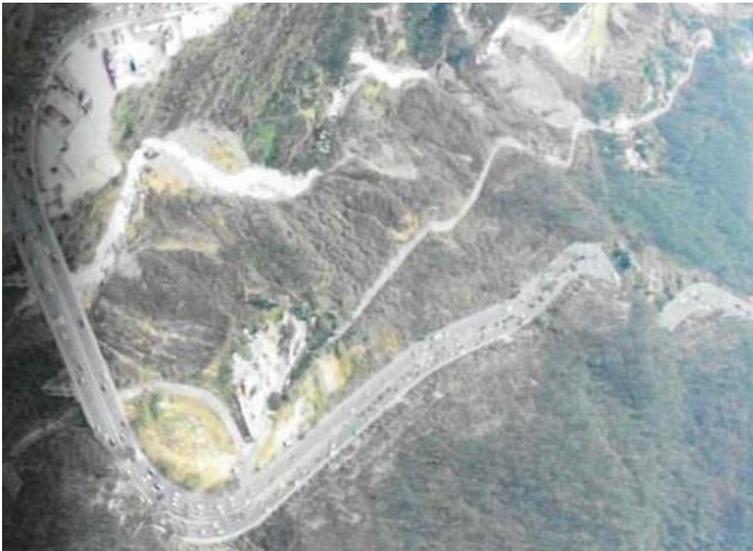
Curva Peligrosa desde el Puente Morán valverde hasta el Intercambiador Carapungo

Nota: Curva Guápulo en la avenida Simón Bolívar Quito. Fuente: Google Earth

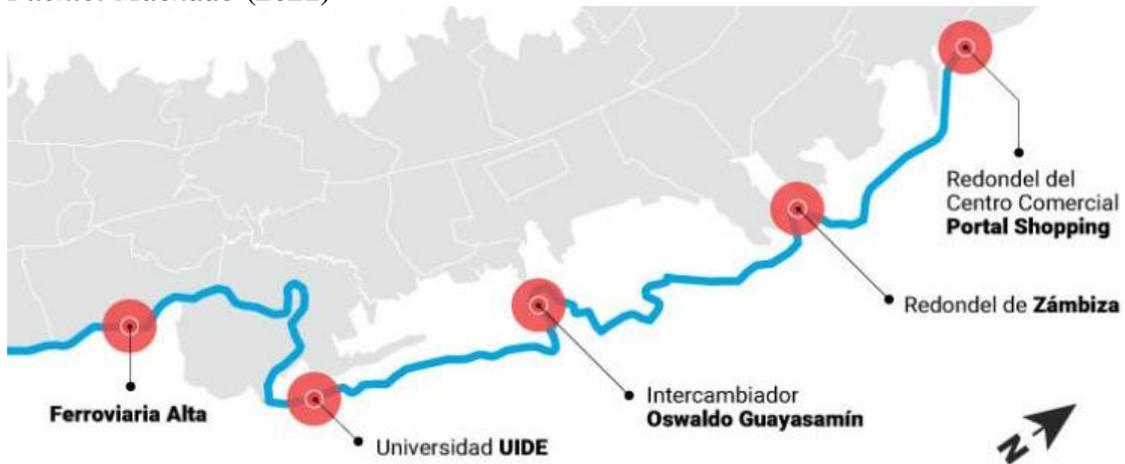
Figura 23.

Cinco puntos críticos de accidentabilidad en la Av. Simón Bolívar
Fuente: Machado (2021)

Nota: Se puede visualizar los puntos críticos en la avenida Simón Bolívar Quito. Fuente: Comercio (2019)

Entre las causas de estas zonas de mayor accidentabilidad, en lo cual debido a las curvas que posee esta avenida y por sus peraltes que tiene en todo su trayecto, asimismo la superación de velocidad en tramos comprendidos que tienen un límite de velocidad superior que aumentan notoriamente, en este sentido de esta autopista los vehículos livianos no deben exceder de una velocidad de 90 km/h y para camiones de 70 km/h en tangentes. En lo cual se debe ver el factor clima debido a que el 20% de

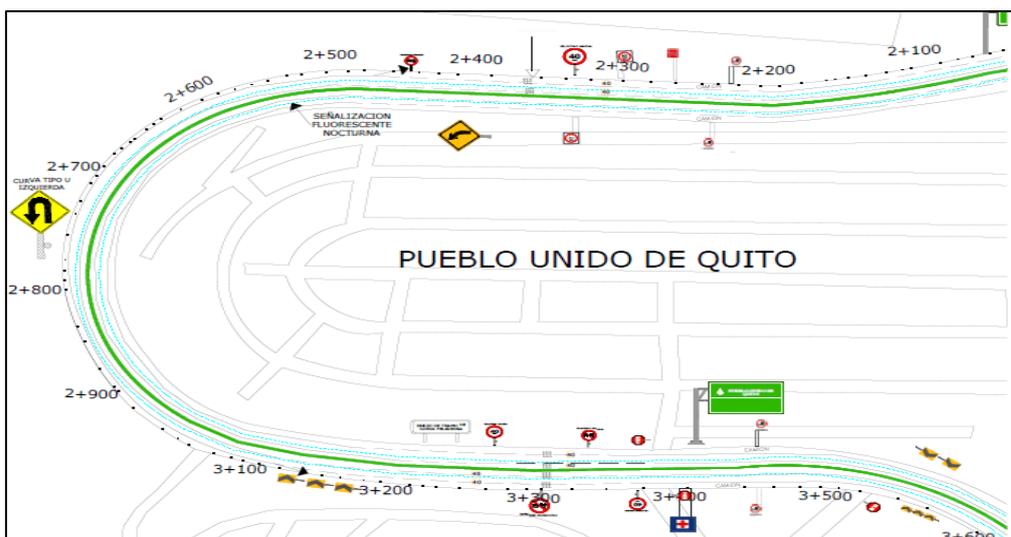
Velocidad permitida en un tramo

Nota: Se identifica la Velocidad en curvas en Pueblo Unido. Elaborado: Autor

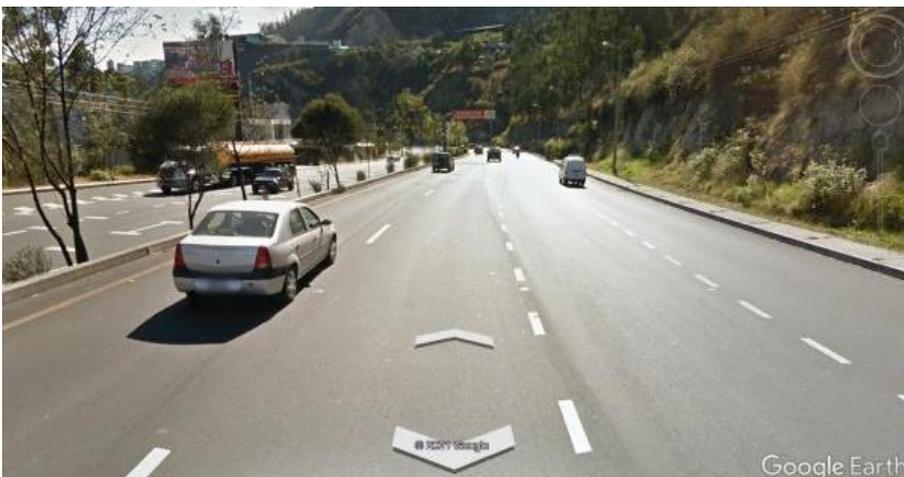
Ancho de Calzada

Nota: Se identifica el ancho de la calzada de tres carriles. Fuente: Google Earth

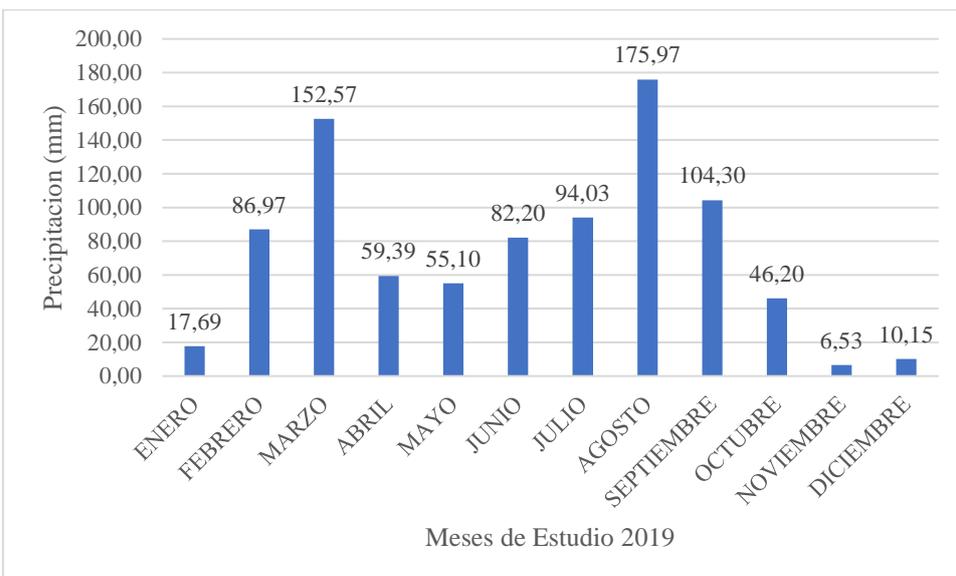
Figura 36.

Precipitación que se dio desde el Puente Morán Valverde hasta el Intercambiador Carapungo

Nota: Se puede visualizar meses dependiendo de la precipitación. Fuente: adaptado de ANT (2021)

De acuerdo al análisis, del cuadro anterior es decir de la figura 36 no ocurre en los sitios donde hay más siniestros es decir donde estas los puntos negros, en algunos puntos no coinciden con las áreas críticas de los siniestros donde se produce mayor cantidad de precipitaciones, ya que algunos se encuentran localizados hacia la zona sur de la avenida Simón Bolívar.

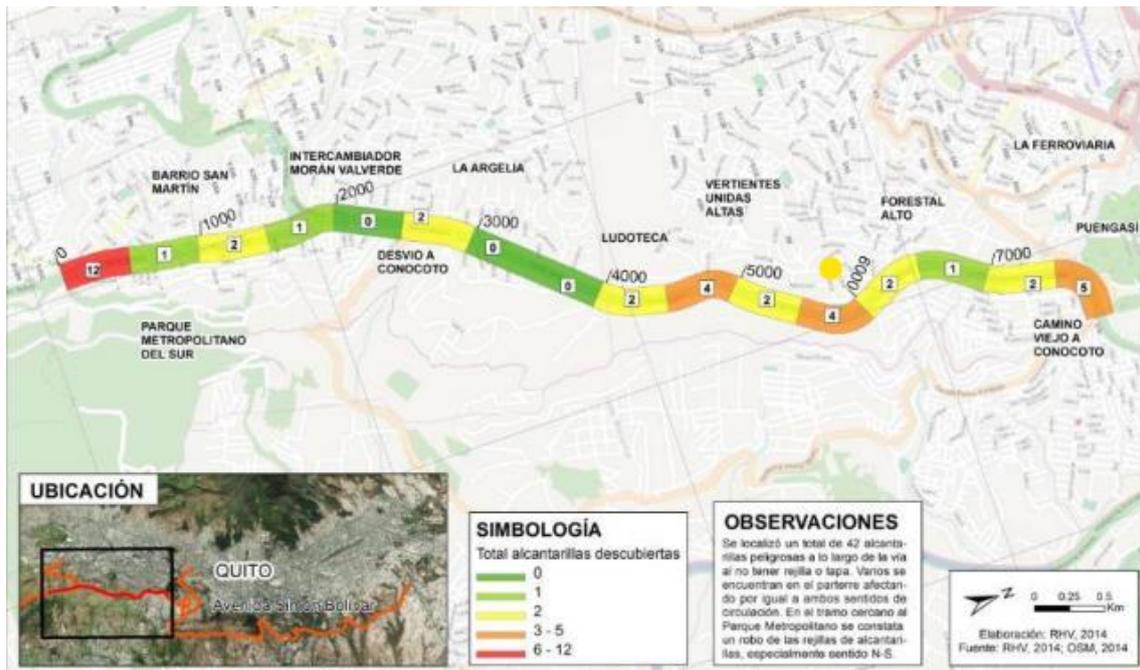
Alcantarillas descubiertas cada 500 metros

Nota: Se puede visualizar las alcantarillas que tiene esta avenida. Fuente: (RHV Consultores, 2018)

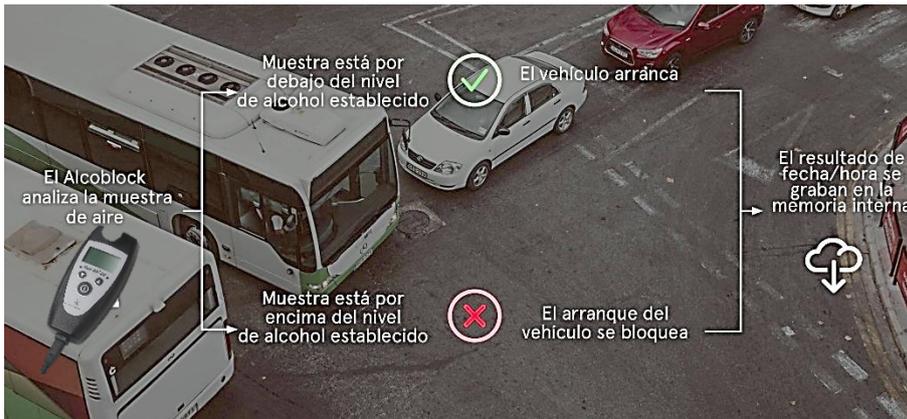
Funcionamiento del Alcoholímetro

Nota: Se puede visualizar los sistemas inteligentes. Fuente: (RHV Consultores, 2018)

- Alcoholímetro inmovilizador: sistema preciso para reducir la problemática a nivel general al conducir, este dispositivo instalado impedirá el arranque del automóvil cuando detecte que el conductor excede el nivel máximo permitido de alcohol en la sangre. Asimismo, esta nueva alerta ayudará a evitar que el conductor sufra distracciones por fatiga y somnolencia generadas por el alcohol.

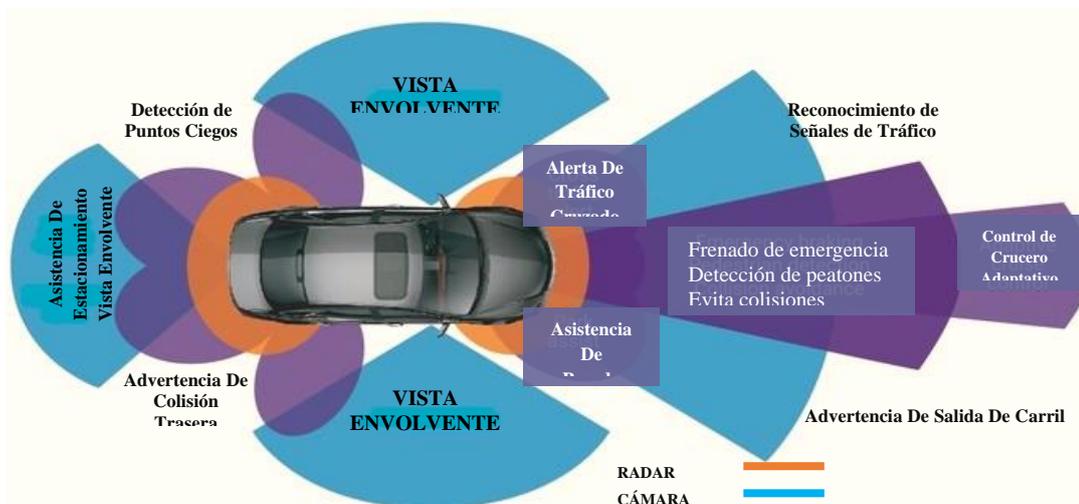
Figura 43.
Funcionamiento del ADAS en un tramo vial

Nota: Se puede visualizar los sistemas inteligentes. Fuente: (RHV Consultores, 2018)

- Sistema ADAS: este sistema avanzado de asistencia al usuario puede detectar y actuar en caso de que el usuario no reaccione a tiempo ante un posible choque, de esta manera se logra una significativa disminución en la ocurrencia del mismo.

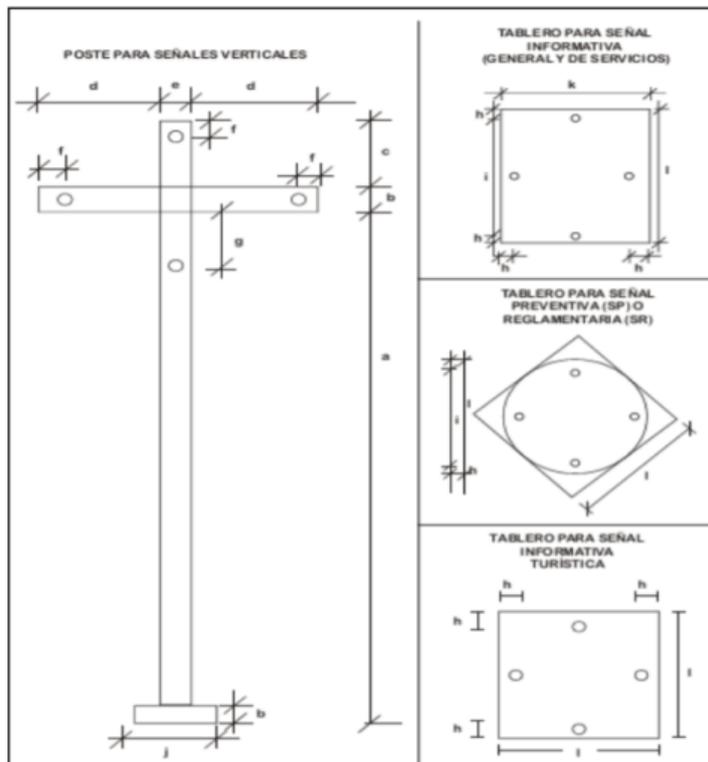
Poste para Señales Verticales

Nota: Se puede ver la colocación de los postes de la señalización. Fuente: (SIECA, 2000).

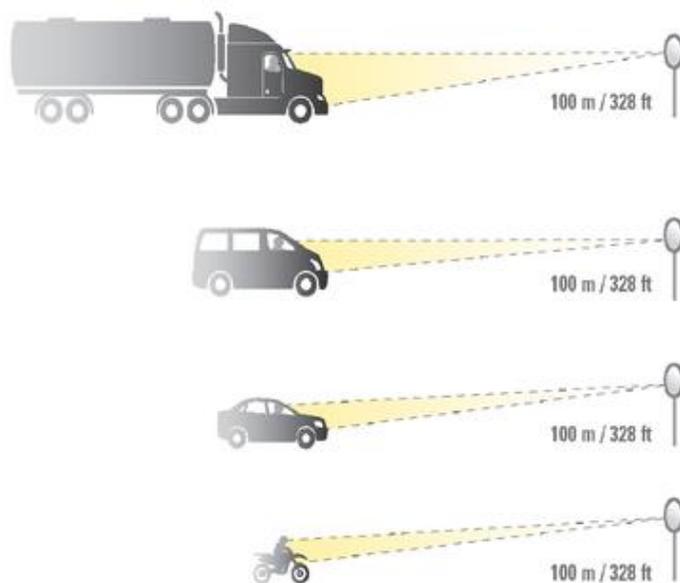
Luminancia

Nota: Esta luminancia es bien importante debido a la señalización y el vehículo.

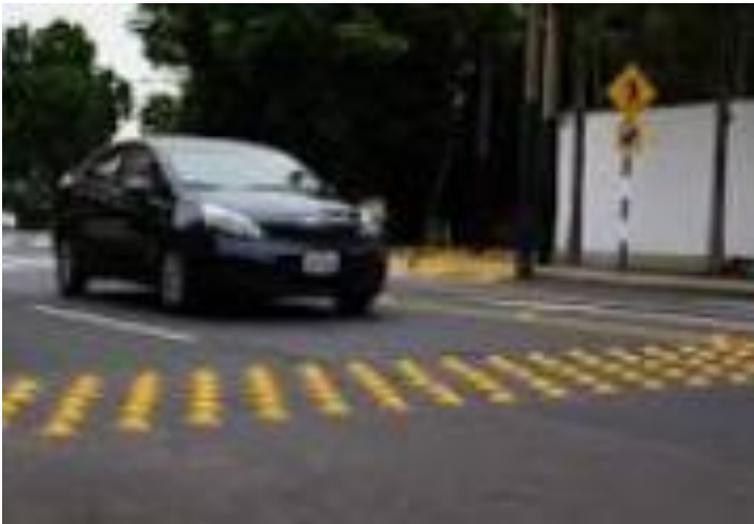
Estoperol

Nota: Se puede ver los estoperoles. Fuente: Signo Vial (2010)

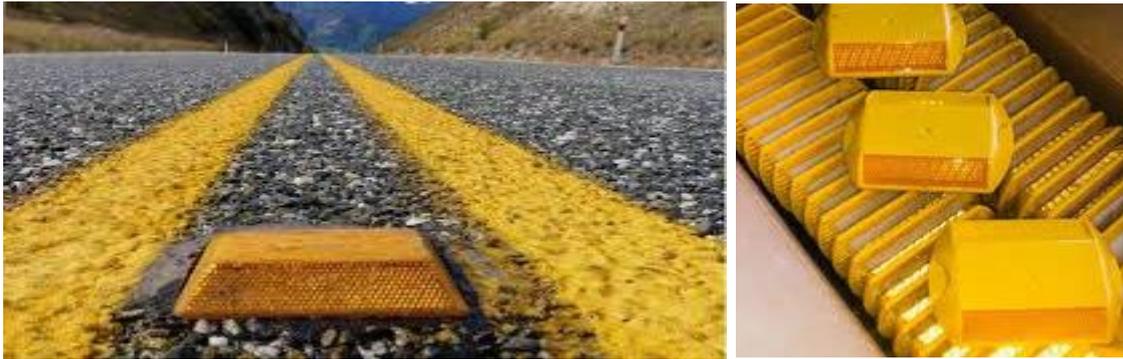
Tachas Reflectivas

Nota: Se puede ver las tachas. Fuente: Signo Vial (2010)

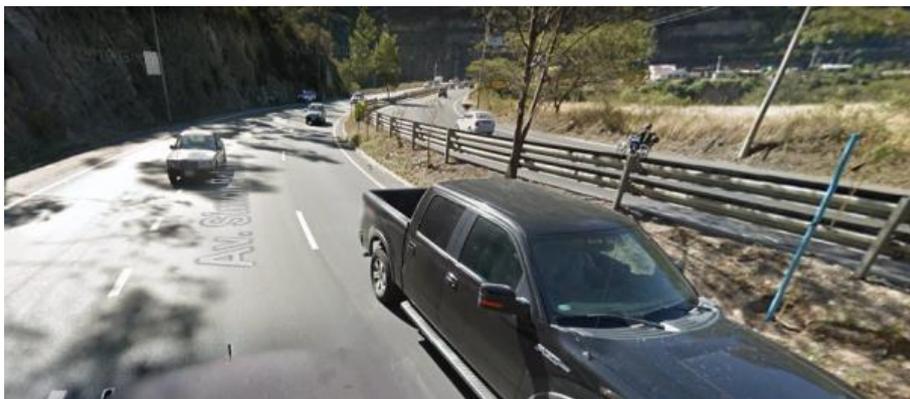
Guardavías

Nota: guardavías en el tramo de estudio. Fuente: Google Earth.

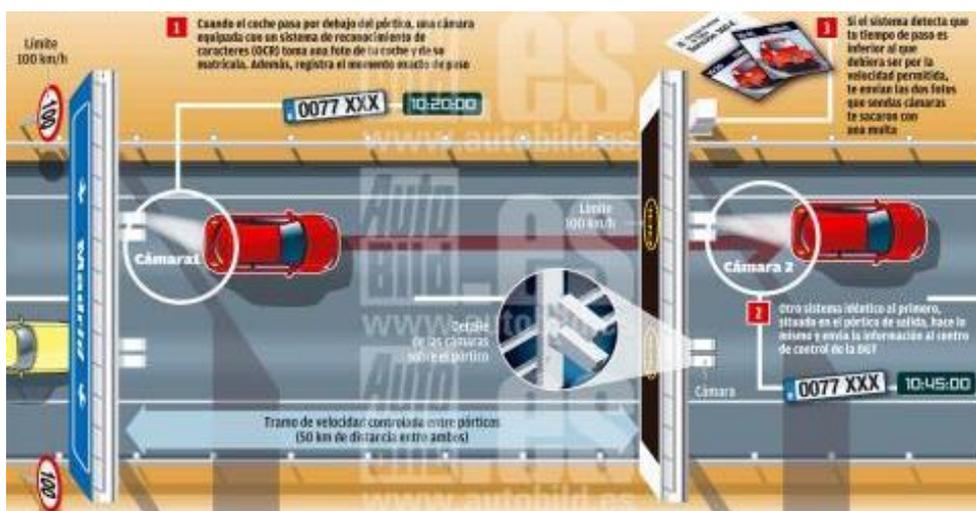
Infografía de funcionamiento de un radar de tramo

Nota: Se puede ver el radar del tramo en la carretera. Fuente: Inen -Oiml R91

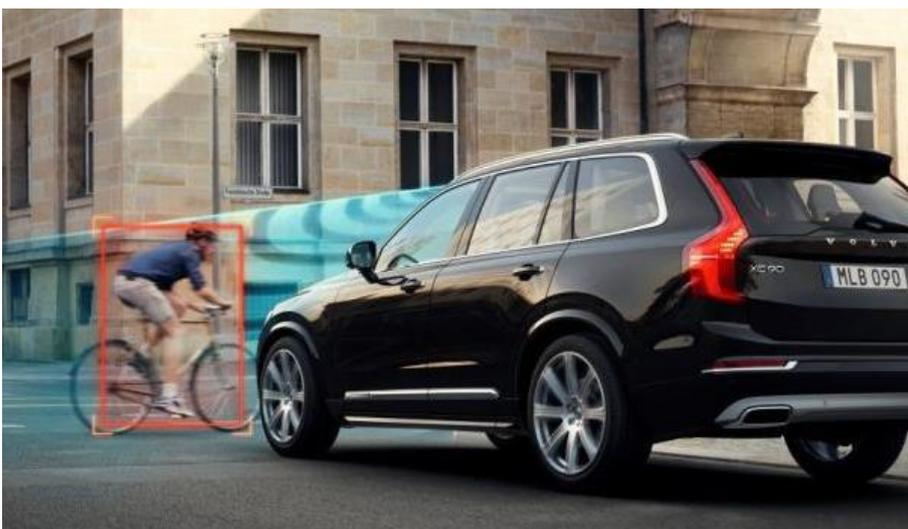
Sistema de frenado automático con detección de ciclistas

Nota: Se puede visualizar el sistema de frenado para los ciclistas. Fuente: Scioteca (2012)

También se propone el sistema de frenado de emergencia para detección de ciclistas, el cual fue diseñado para ayudar a prevenir lesiones debido a accidentes. Asimismo, puede medir la distancia entre su automóvil y la bicicleta que está delante en forma automática y luego puede reducir la velocidad del auto ante el impacto de una colisión.
