UNIVERSIDAD POLITÉCNICA SALESIANA

**BASE DE DATOS DEL FUNCIONAMIENTO DEL AIRBAG EN LOS VEHÍCULOS QUE
REALIZAN LA RTV EN LA CIUDAD DE CUENCA, DETERMINANDO EL
CUMPLIMIENTO DE LA RTE INEN 034**

Trabajo de titulación previo a la obtención
del título de Ingeniero Mecánico Automotriz

2022

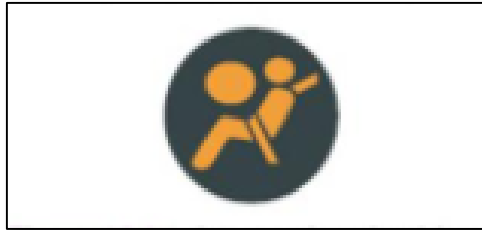
Al poner el contacto, el testigo luminoso se enciende durante unos segundos (chequeo del sistema), y a continuación se debe apagar; esto indica un correcto funcionamiento del sistema. Existirá una avería en el sistema cuando:

- El testigo al poner en contacto la llave, no se enciende.
- El testigo permanece permanentemente encendido.
- El testigo parpadea y posteriormente se queda encendido.

Ilustración 5: Luz testigo de airbag.

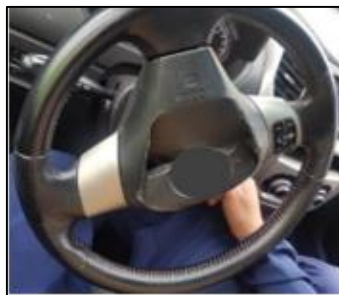
2.4.1. Procedimiento para el levantamiento de información: El procedimiento consiste en verificar todos los vehículos que tengan airbag, como también todos los vehículos del 2014 en adelante que no tengan, ya que el RTE INEN 034 estipula que “Las bolsas de aire, tanto para el conductor, como para el acompañante serán obligatorias desde año modelo 2014” (RTE INEN 034 (2R), 2010), se parte tomando el número de placa, la marca, modelo del vehículo y el año de fabricación del mismo, cabe mencionar que este fue facilitado por el conductor del centro y en el caso de vehículos exonerados facilitado por el dueño del mismo, posteriormente se procede a observar el volante del vehículo, para evidenciar si existe algún tipo de alteración en el mismo, ya sea por cambio de volante o volante reventado, como se visualiza en la Ilustración 7.

Ilustración 7: Volante reventado.

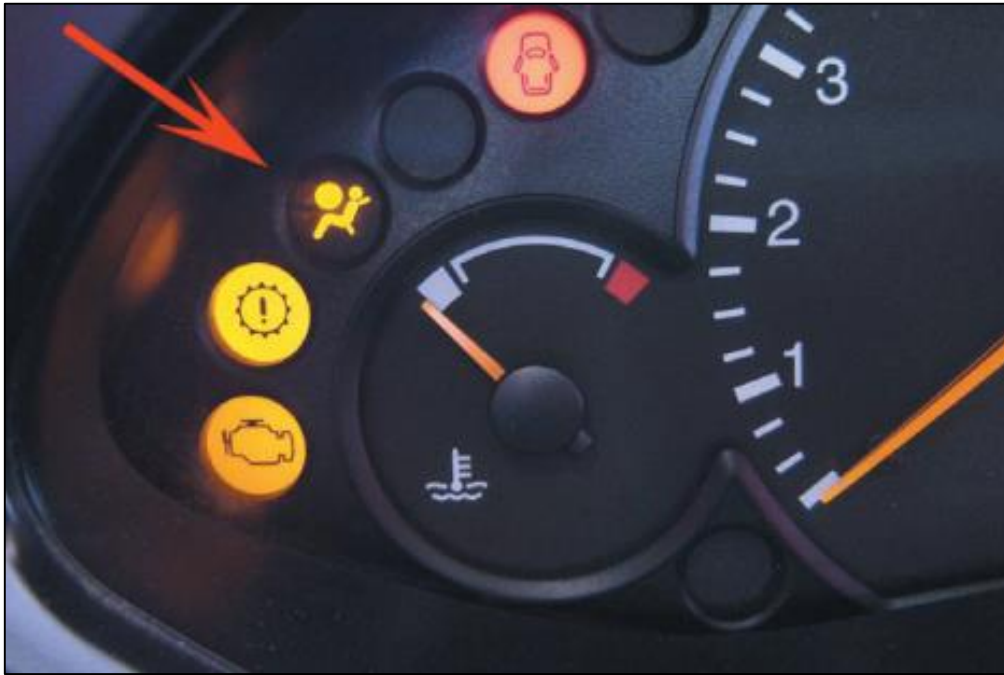
Luego al momento que el conductor enciende el vehículo, se visualizará el testigo del airbag para verificar su funcionamiento, el cual debe encenderse durante unos segundos (chequeo del sistema), y a continuación se debe apagar; esto indica un correcto funcionamiento del sistema (Casado, Garcia, Gomez, & Navarro, 2016), caso contrario se seleccionará el tipo de incorrecto funcionamiento, ya sea que el testigo no se encienda o que se mantenga encendido, como se visualiza en la Ilustración 8.

Ilustración 8: Testigo del airbag encendido.

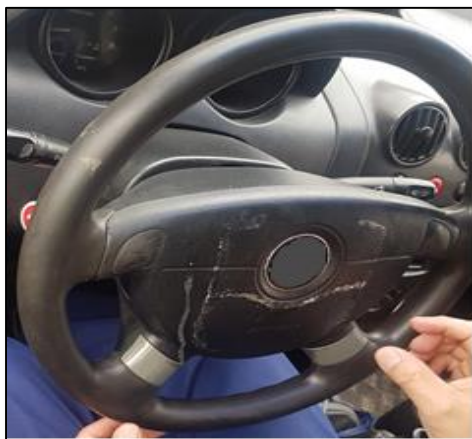
En el análisis de alteraciones en el volante, se puede evidenciar en la Tabla 9 que, de un total de 879 vehículos, 875 no tienen ningún tipo de alteración, siendo así un vehículo el presenta un código de alteración Tipo 2, de igual forma se tiene tres vehículos con código de alteración Tipo 3, el cual se establece que el airbag del volante esta reventado, para evidenciar un caso, se indica la Ilustración 13, en donde se observa que, para ocultar el daño del volante,

se presentan uniones con silicón demostrando en este vehículo el mal funcionamiento del airbag.

Ilustración 13: Volante con silicón.

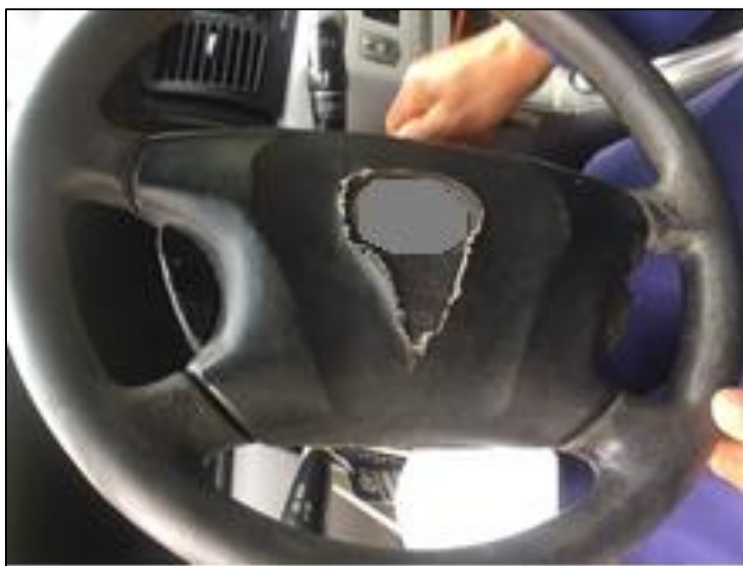
Dado el análisis se inspeccionaron 304 vehículos de Marca C como se evidencia en la Tabla 11, de los cuales 303 no presentan ningún Tipo de alteración en el volante, mientras que un vehículo presenta un código de alteración de Tipo 3, el cual se puede evidenciar en la Ilustración 15, cabe mencionar que el vehículo de la Ilustración 16 también mantiene un inconveniente en el funcionamiento del airbag, ya que se mantiene encendido.

Ilustración 16: Volante reventado de la marca C.

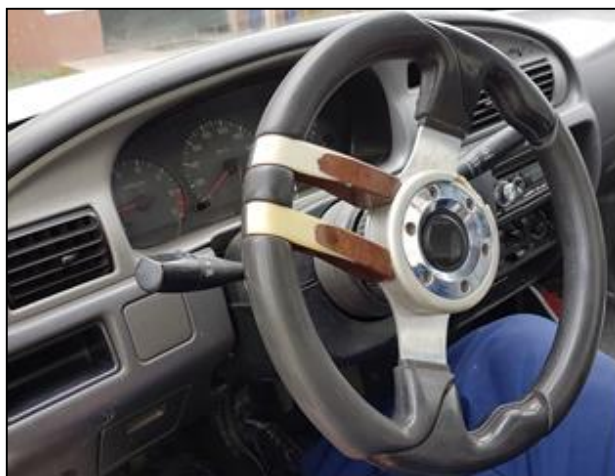
En la Ilustración 19, se puede visualizar que, de un total de 176 vehículos inspeccionados, 175 vehículos no tienen ningún Tipo de alteración en el volante, además ninguno presentó el volante reventado, dejando así un vehículo con el código de alteración Tipo 2, el cual podemos evidenciar en la Ilustración 20, donde podemos visualizar, la presencia de un volante deportivo.

Ilustración 20: Volante deportivo de la marca F.

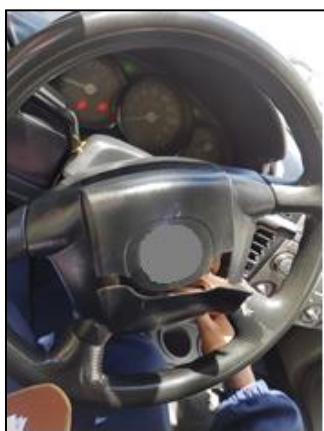
En la Ilustración 21, se puede observar que, de los 131 vehículos inspeccionados, 129 vehículos no presentan ningún tipo de alteración en el volante, mientras que dos presentan un código de alteración de Tipo 3, el cual hace referencia a la presencia de un volante reventado, como podemos observar en la Ilustración 22.

Ilustración 22: Volante reventado de la marca G y testigo luminoso encendido.

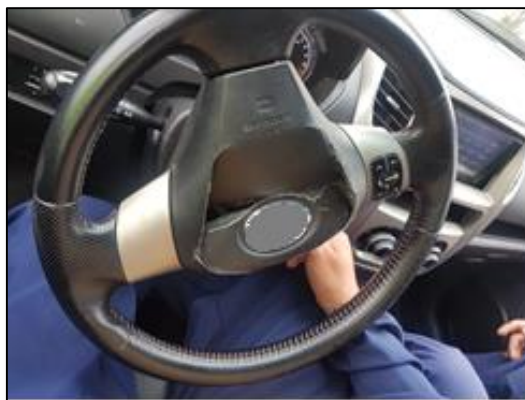
En la Tabla 18, se puede evidenciar que de 72 vehículos inspecciones, 71 de ellos presentan un código de alteración de Tipo 1, dejando así un vehículo con un código de alteración de Tipo 3, como se puede evidenciar en la Ilustración 26 donde el volante esta reventado.

Ilustración 26: Volante reventado de la marca J.

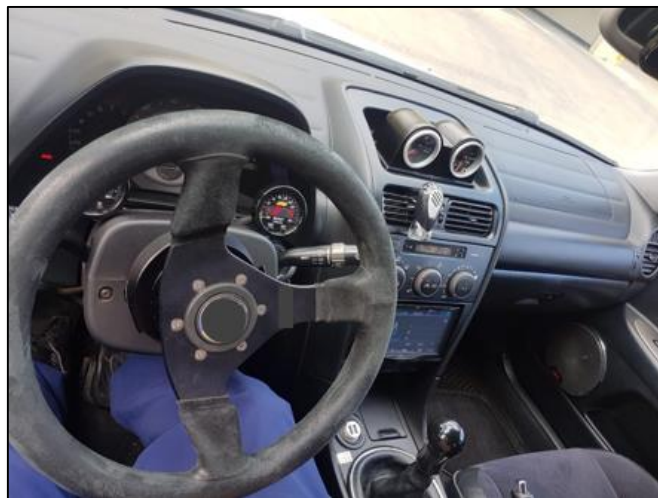
En la Ilustración 29, se puede establecer que de las marcas restantes tan sólo un vehículo tiene una alteración en el volante de código Tipo 2, la cual se evidencia en la Ilustración 30.

Ilustración 30: Volante deportivo.

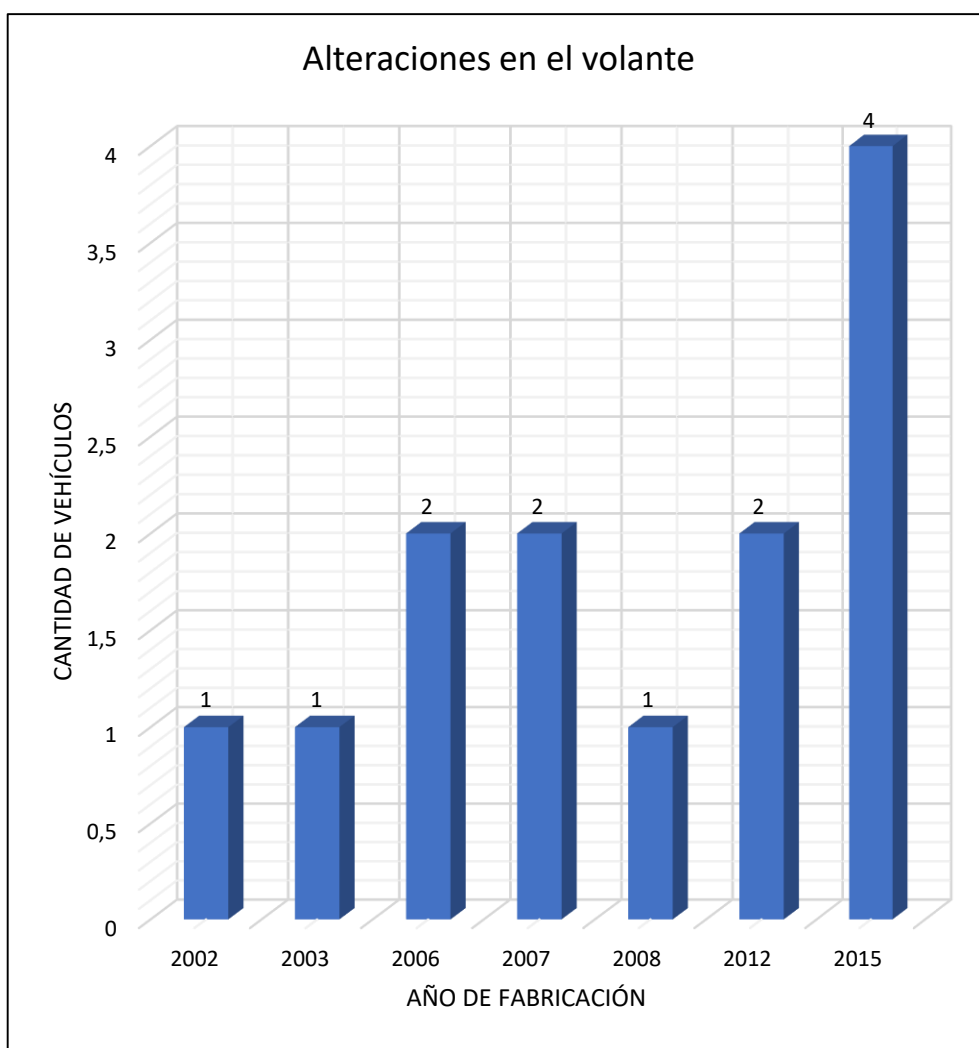
Ilustración 47: Alteraciones en el volante por año de fabricación.

En la Ilustración 47, se evidencia que un vehículo de año 2002 presenta una alteración de Tipo 2, el cual señala la modificación de volante (volante original a volante deportivo), mientras que, en los años 2003, 2007, 2008 y 2012, se puede constatar un código de alteración Tipo 3, el mismo que indica la presencia de un airbag ya accionado, además de que los vehículos de año de fabricación 2006 y 2015 presentan códigos de alteración tanto de Tipo 2 como de Tipo 3.
