UNIVERSIDAD POLITÉCNICA SALESIANA

CARRERA DE INGENIERÍA AMBIENTAL

EVALUACIÓN DE LA CALIDAD DE AGUA DE LOS RÍOS “SOCABONES Y SARPACHE” UBICADOS EN EL PARQUE NACIONAL ANTISANA, PROVINCIA DE NAPO

2022

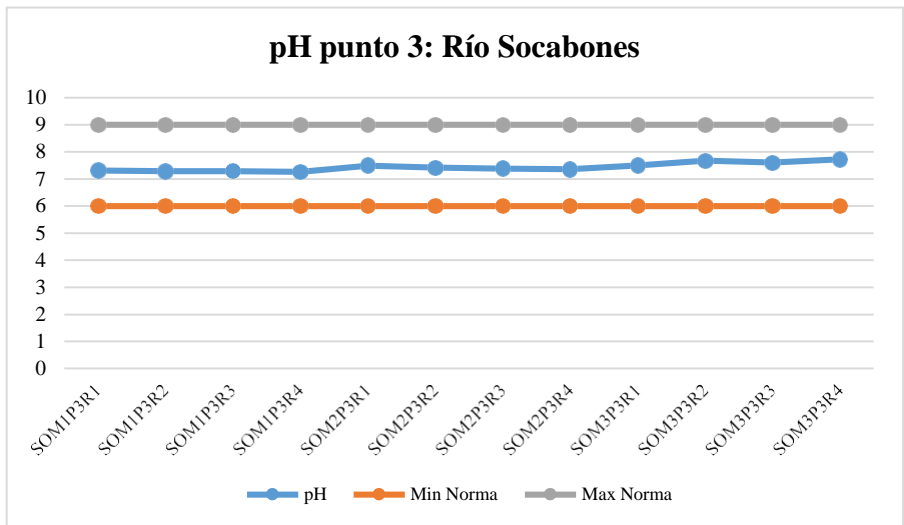
Comparación del pH del punto 3 del río Socabones con los límites permisibles.

Nota. Se presenta la comparación de los resultados obtenidos de los análisis de laboratorio del pH con los límites permisibles para el punto 3 del río Socabones. Elaborado por: Las Autoras.

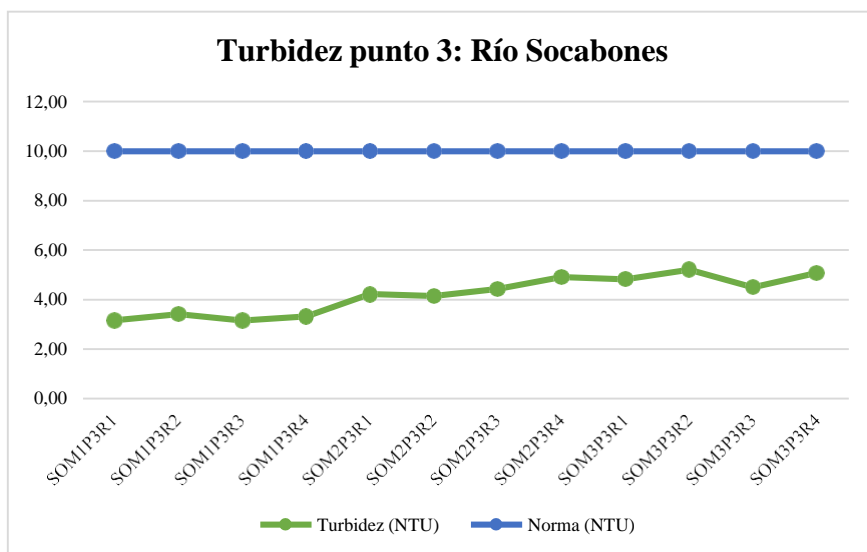
Comparación de la turbidez del punto 3 del río Socabones con los límites permisibles.

Nota. Se presenta la comparación de los resultados obtenidos de los análisis de laboratorio de la turbidez con los límites permisibles para el punto 3 del río Socabones. Elaborado por: Las Autoras.

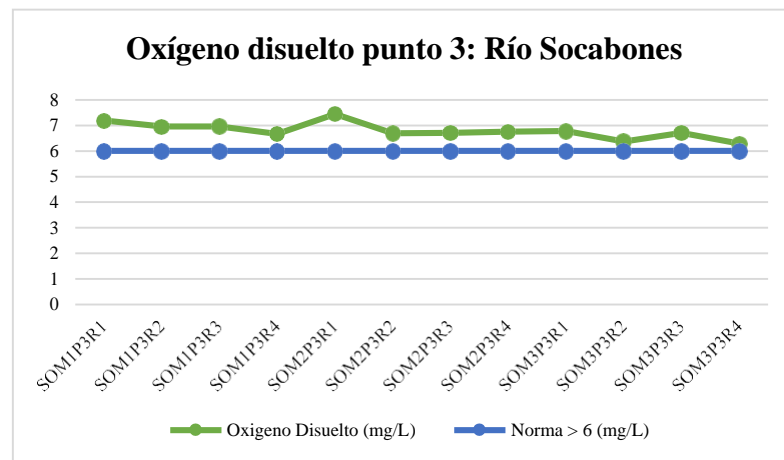
Comparación del oxígeno disuelto del punto 3 del río Socabones con los límites permisibles.

Nota. Se presenta la comparación de los resultados obtenidos de los análisis de oxígeno disuelto con los límites permisibles para el punto 3 del río Socabones. Elaborado por: Las Autoras.

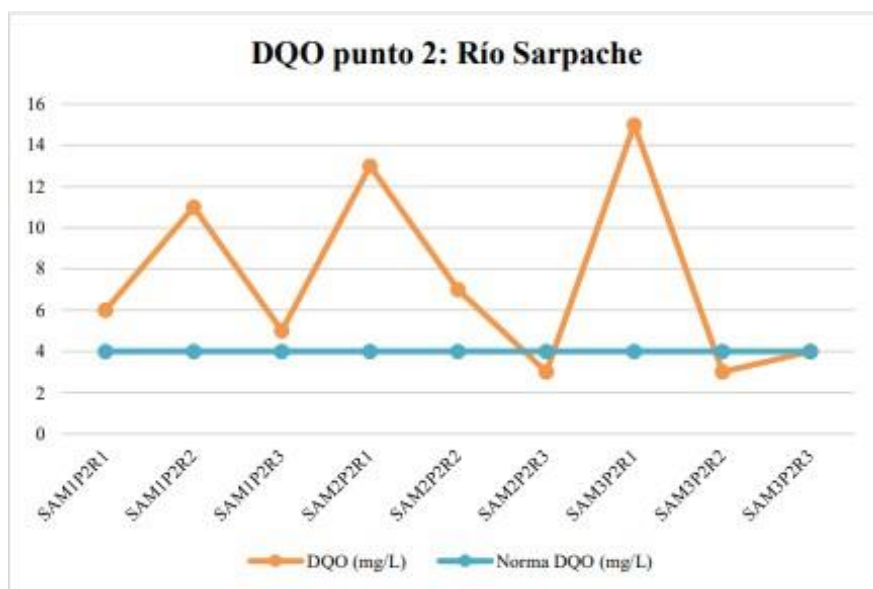
Nota. Se presenta la comparación de los resultados obtenidos de los análisis de laboratorio del *DQO* con los límites permisibles para el punto 2 del río Sarpache. Elaborado por: Las Autoras.

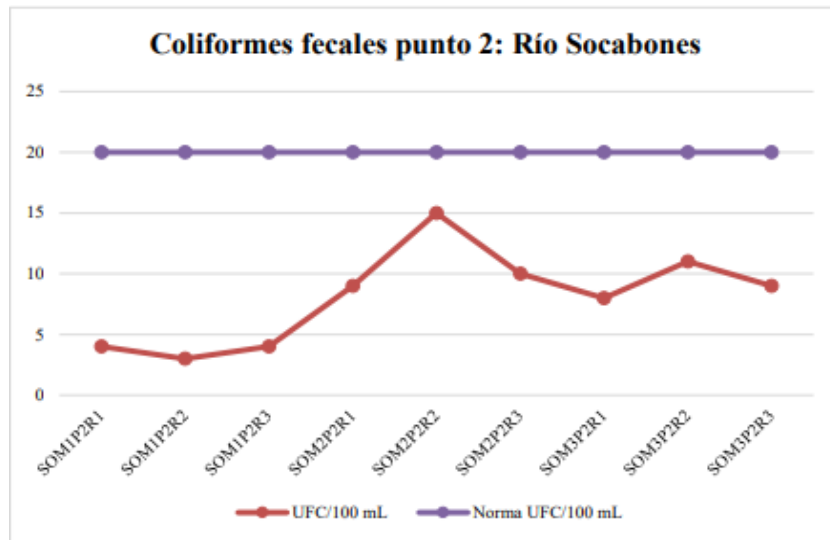
Nota. Se presenta la comparación de los resultados de los análisis microbiológicos de coliformes fecales con los límites permisibles para el punto 2 del río Socabones. Elaborado por: Las Autoras.

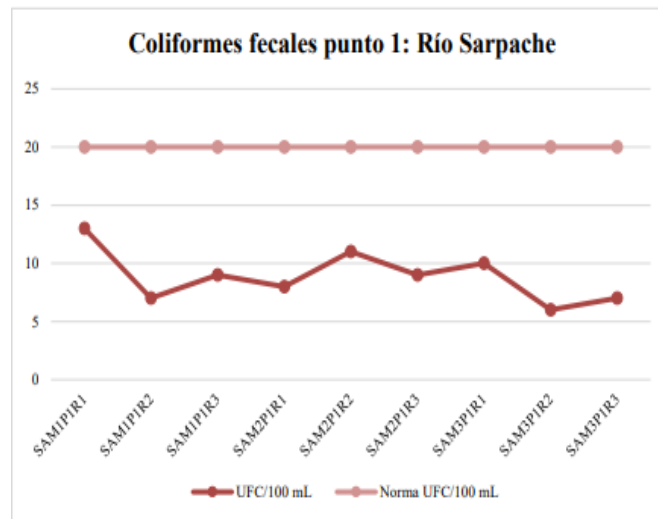
Nota. Se presenta la comparación de los resultados de los análisis microbiológicos de coliformes fecales con los límites permisibles para el punto 1 del río Sarpache. Elaborado por: Las Autoras.

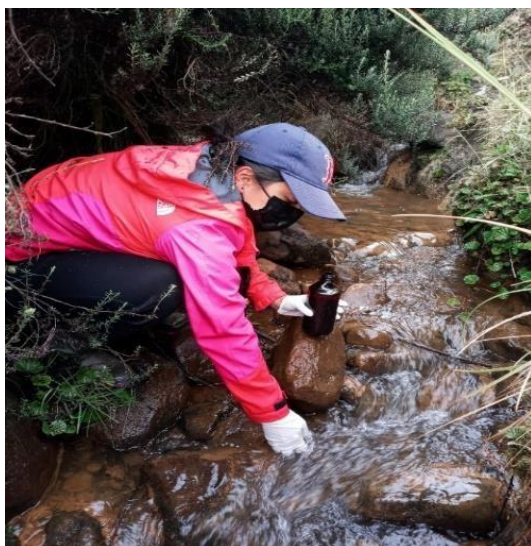
Anexo 1. Recolección de toma de muestras.

Nota. Se observa el proceso de recolección de las muestras. Elaborado por: Las Autoras.

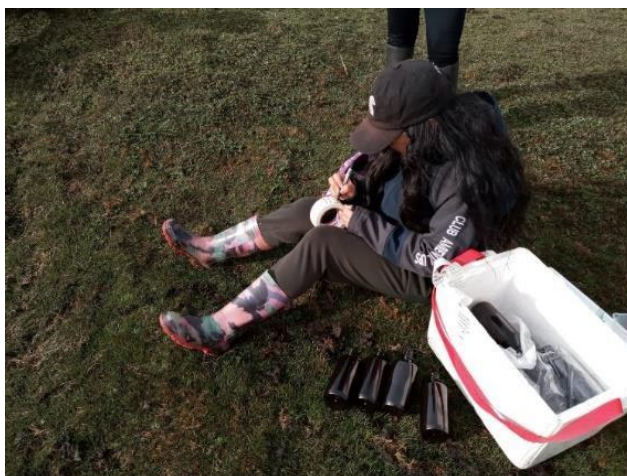
Anexo 2. Etiquetado de las botellas.

Nota. Se presenta el proceso de etiquetado de la muestra correspondiente al río Socabones uno. Elaborado por: Las Autoras.

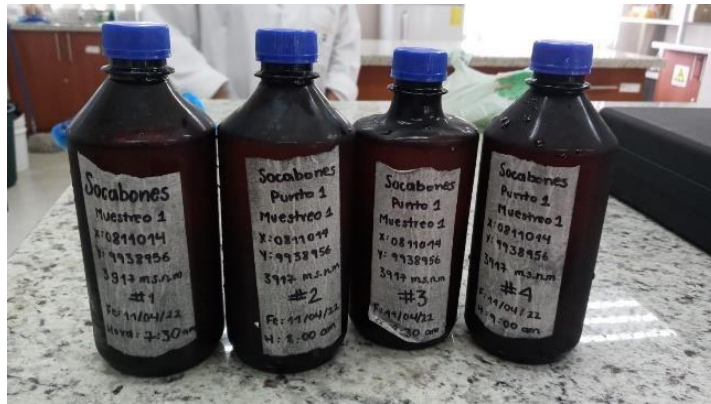
Anexo 3. Etiquetado de las muestras.

Nota. Se presenta el etiquetado de la muestra correspondiente al río Socabones. Elaborado por:
Las Autoras.

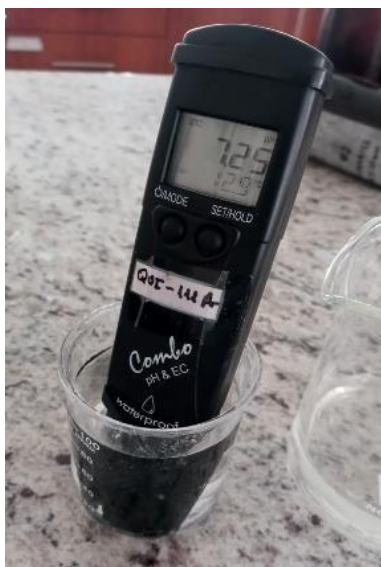
Anexo 5. Lectura de pH.

Nota. Se presenta el resultado del pH. Elaborado por: Las Autoras.

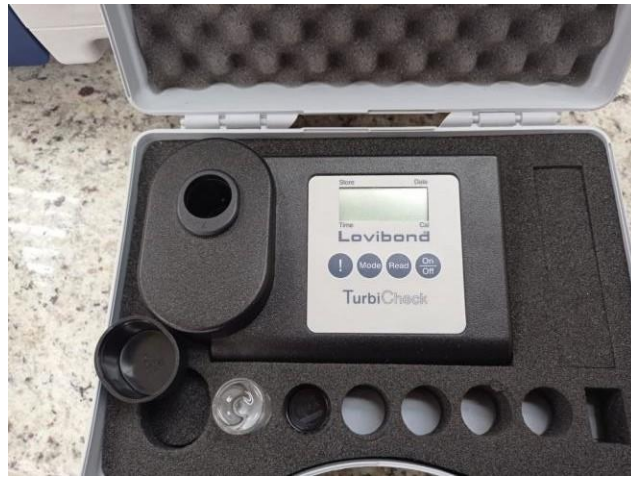
Nota. Se presenta el equipo para la medición de la turbidez. Elaborado por: Las Autoras.

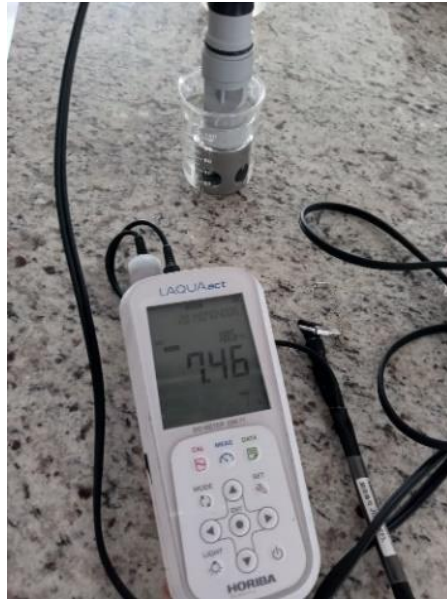
Nota. Se presenta el resultado de la medición de oxígeno disuelto. Elaborado por: Las Autoras.

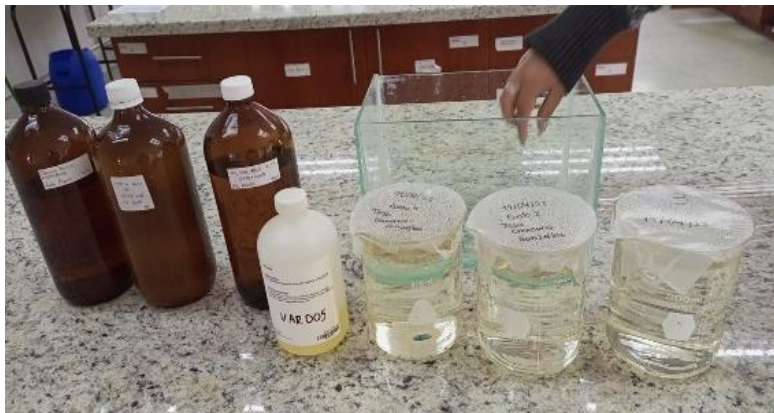
Anexo 10. Insumos para la preparación de la mezcla.

Nota. Se presenta los insumos necesarios para realizar la mezcla para el análisis de DBO.

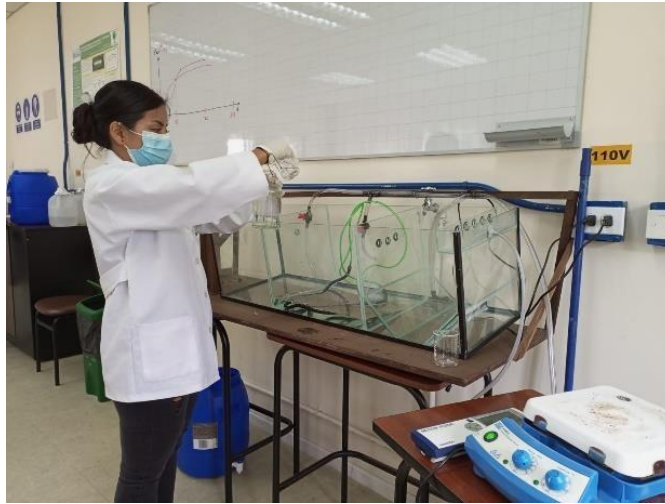
Nota. Se presenta el proceso para el llenado de las botellas winkler con la mezcla para el DBO.
Elaborado por: Las Autoras.

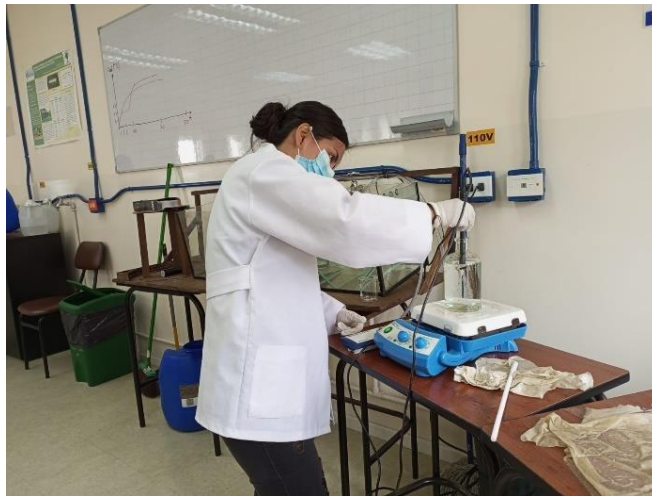
Nota. Se presenta el proceso para realizar la medición del DBO. Elaborado por: Las Autoras.

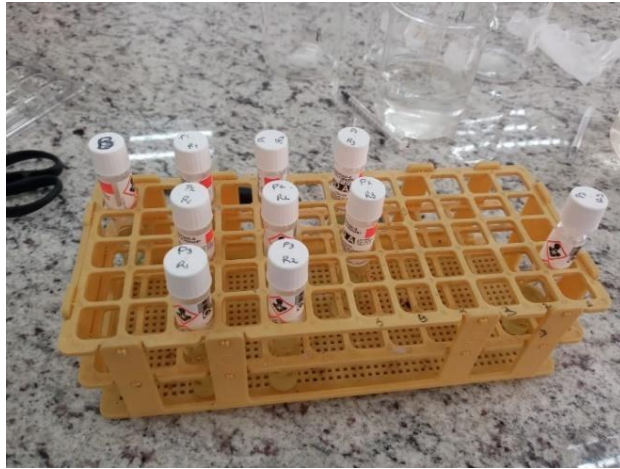
Anexo 13. Viales etiquetados.

Nota. Se presenta el proceso de etiquetado de los viales correspondientes a cada punto. Elaborado por: Las Autoras.

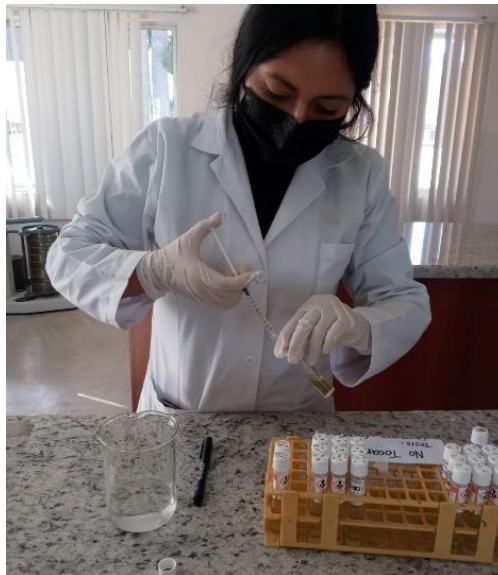
Nota. Se presenta el proceso de preparación de viales para análisis de DQO. Elaborado por: Las Autoras.

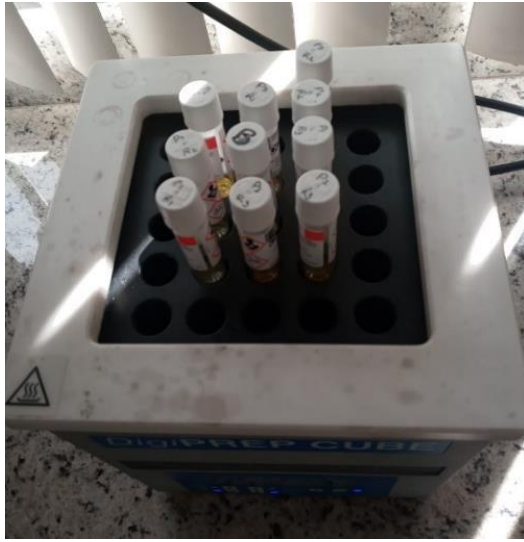
Nota. Se observa los viales colocados en el digestor. Elaborado por: Las Autoras.

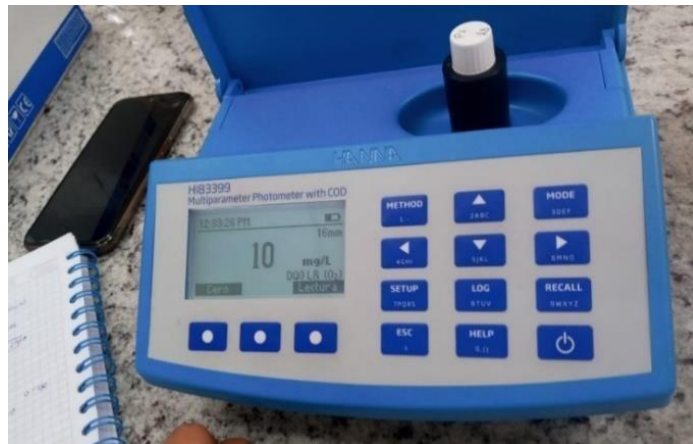
Nota. Se observa procedimiento para lectura de análisis de DQO. Elaborado por: Las Autoras.

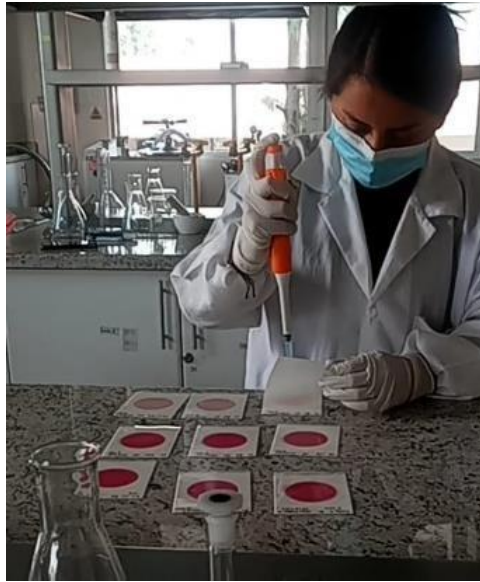
Nota. Se presenta el procedimiento realizado para el análisis de coliformes fecales. Elaborado por: Las Autoras.

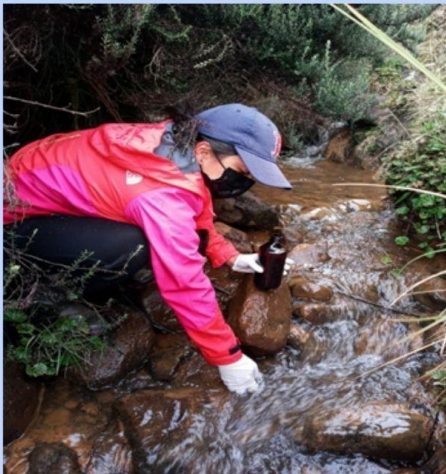
Se tomó una muestra compuesta la cual está formada por muestras simples que fueron recolectadas en intervalos de tiempo de 30 minutos. Se tomó todas las medidas necesarias para evitar contaminar la muestra, por lo que se usó guantes y mascarilla en el momento de la toma.

Finalmente se realizó el etiquetado de la muestra para poder facilitar su identificación al momento de realizar los análisis de laboratorio.
