**ESTUDIO DE CARGA ELÉCTRICA PARA LA
REPOTENCIACIÓN DEL CIRCUITO
ELÉCTRICO EN BAJA TENSIÓN DEL
TRANSFORMADOR EXISTENTE NÚMERO 1
DE LA EMPRESA SUCEORES DE J
PAREDES M.S.A.**

Trabajo de titulación previo a la obtención del
Título de Ingeniero Eléctrico

Universidad Politécnica Salesiana, Quito – Ecuador 2023

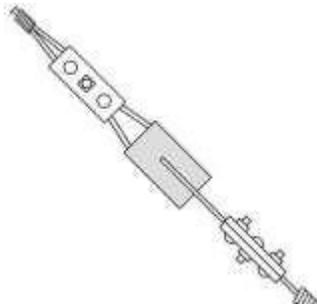
Figura 9 Aislador de retenida
Fuente: [14]

Los aisladores tipo retenida se emplean en los tensores de media tensión, donde protegen contra las descargas potenciales y cumplen los requisitos de 6,3 kV de la norma ANSI 54-2 (Figura 9) [12].

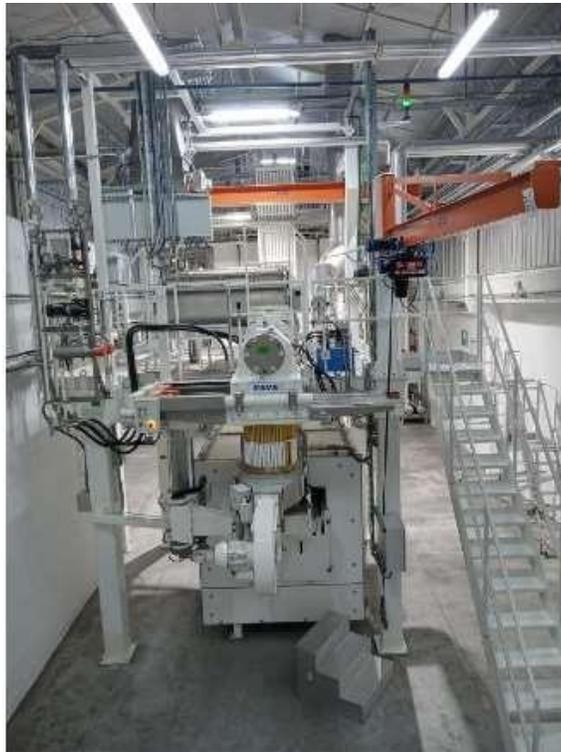
Figura 12 Línea de producción Fava 2200

La línea de producción Fava 2200 (Figura 12), de origen italiano tiene una producción de 2200kg de pasta por hora. El proceso de manufactura de la línea está compuesto por las siguientes etapas: Silo; Tolva de recepción; sistema de dosificación; premixe; amasadora; extrusión y formado; cartrapel; trabato; elevador de cangilones; presecador; túnel de secada; enfriador; silo de producto terminado; y sistema de empackado. En lo sucesivo se presenta las definiciones generales de cada etapa.

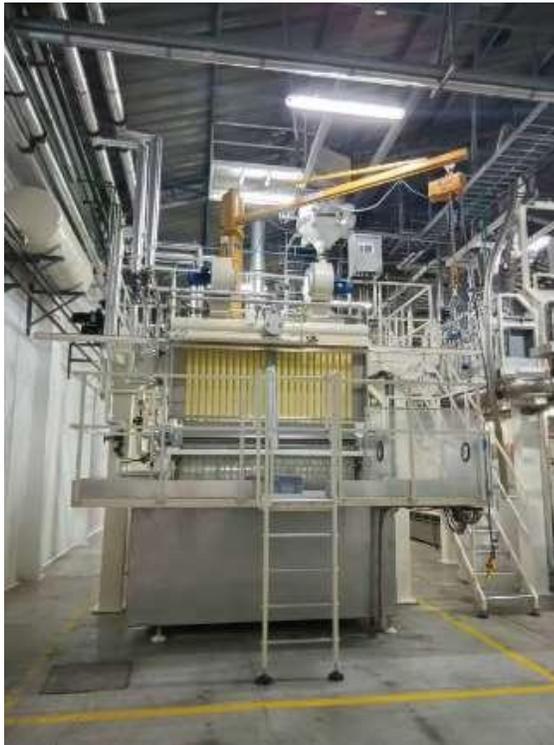
Figura 14 Línea de producción Pavan

La línea de producción Pavan, de origen italiano tiene una producción de 500kg de pasta por hora (Figura 14). El proceso de manufactura de la línea está compuesto por las siguientes etapas: silo; tolva de recepción; sistema de dosificación; premixe; amasadora; extrusión y formado; presecador; túnel de secado; enfriador y sistema de empaçado (Figura 15).

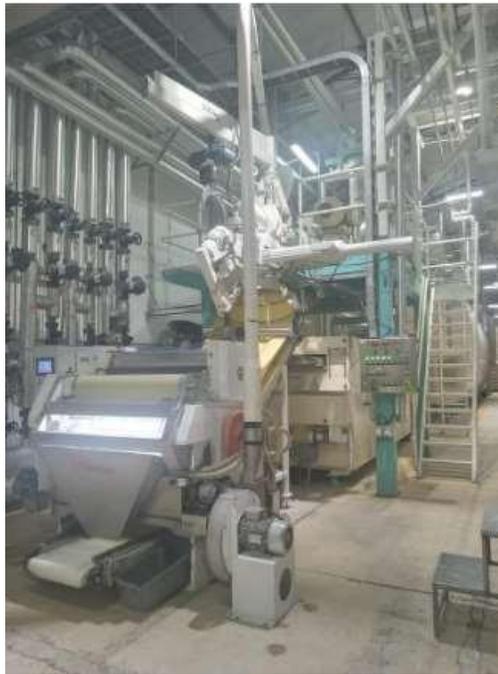
Figura 16 Línea de producción B1000
Fuente: autor

La línea de producción B1000, de origen suizo tiene una producción de 1000kg de pasta por hora (Figura 16). El proceso de manufactura de la línea está compuesto por las siguientes etapas (Figura 17): silo; tolva de recepción con rotoflow; membrana de aspiración y balanza; premixer; amasadora; rosca al vacío y rosca principal; campana; laminadoras; estampadoras (VELLO NICCOLAI TRAFILE); trabato; elevadores de canjilones; túnel de secado; enfriador; silo de producto terminado; sistema de empaclado.

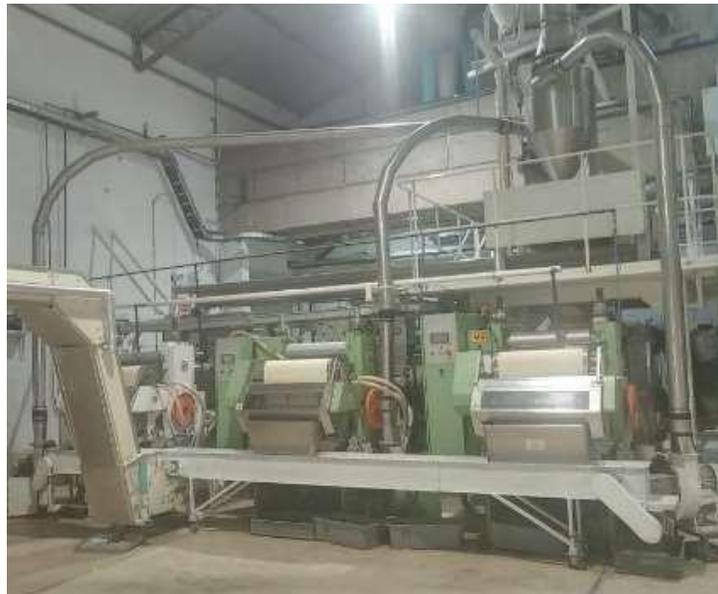
Figura 18 Línea de producción B600
Fuente: autor

La línea de producción B600, de origen suizo tiene una producción de 600kg de pasta por hora (Figura 18). El proceso de manufactura de la línea está compuesto por las siguientes etapas (Figura 19): silo; tolva de recepción con rotoflow; sistema de aspiración; sistema de dosificación; premixer; amasadora; tornillo sin fin; gramoladoras; laminadoras; estampadoras; troquelado; moldeado; trabato; elevadores de canjilones; túnel de secado.; silo de producto terminado; sistema de empaclado.

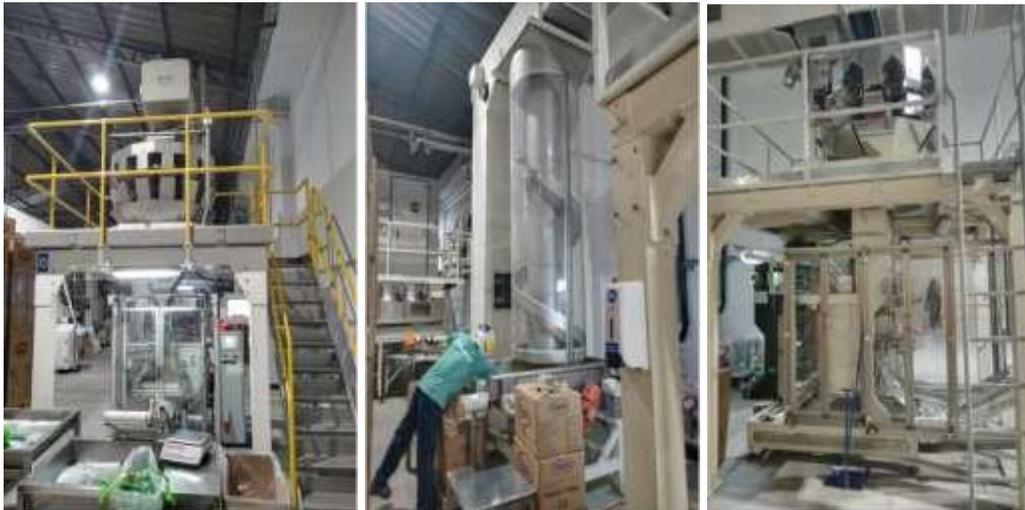
Figura 20 Empacadora Pavan
Fuente: autor

Este sistema está compuesto por 2 empacadores verticales continuos; dos pesadoras digitales multicabezal; cinta transportadora; y dos cintas de salida. Asimismo, el proceso de empaçado a granel posee un tobogán de caída hacia una zaranda vibradora para el empaçado de cajas de 10kg (Figura 20).

El sistema de empaçado automático utilizado en la línea de producción Pavan está conformado por máquinas de marca Martini srl y Richarelli. Estas empacadoras y pesadoras son instrumentos de alta precisión. Las cuales se modelan según las necesidades de cada realidad productiva individual.

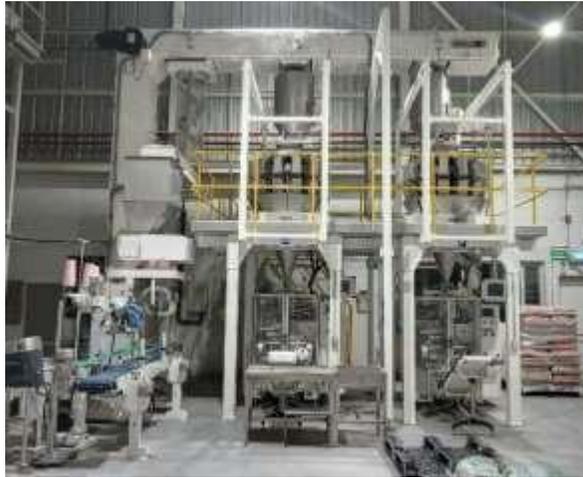
Figura 21 Empacadora Fava 2200
Fuente: autor

También se incluyen en este sistema, dos empacadores verticales continuas; dos pesadoras digitales multicabezales y una cinta transportadora con dos cintas de salida. El procedimiento de envasado a granel también incluye un codificador, una cosedora y una cinta de salida automatizada (Figura 21).

El sistema de empaçado automático que se utiliza en la línea de producción Fava 2200 se compone de máquinas de marca Martini srl, con más de cuarenta años de historia, por lo que se ha consolidado como protagonista en el sector del embalaje industrial. Las empacadoras y pesadoras de martini son instrumentos de alta precisión, que se modelan según las necesidades de cada realidad productiva individual.

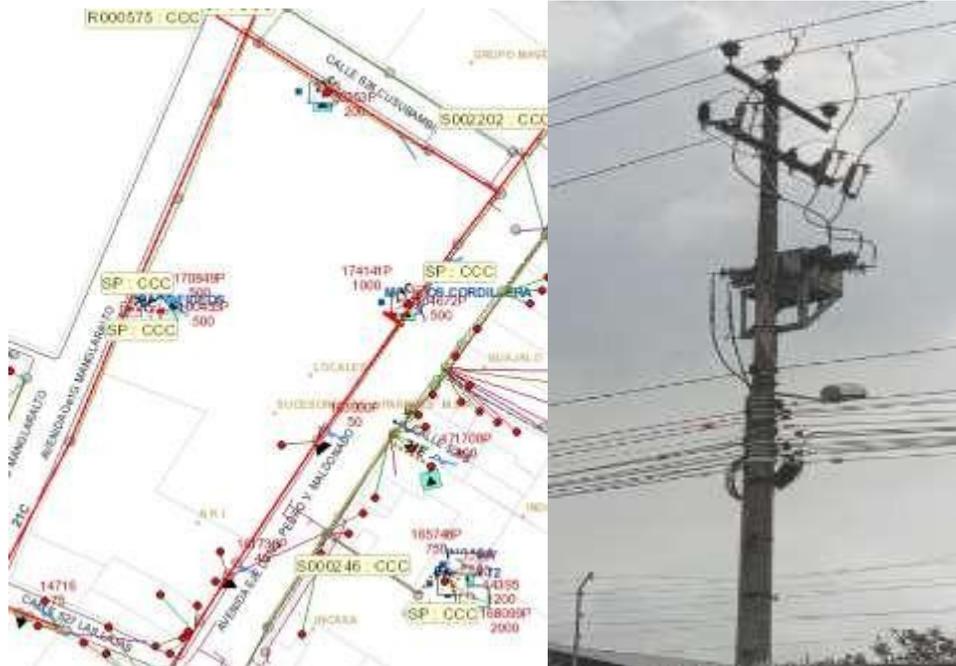
Figura 22 Líneas de MT asociadas al transformador #1
Fuente: autor

La zona de producción de pasta de Sucesores de J Paredes M.S. se abastece de energía eléctrica a través de la red de distribución del sistema primario (Figura 22). Esta se conforma por el alimentado 21C que se deriva de la subestación Epiclachima ubicado en la dirección (QUISAPINCHA Y PSJE. S20C), el cual se conecta hacia el primario del transformador mediante una terna de conductores de cobre No.2, tipo AWG de 25 kv más un neutro de cobre desnudo No.2 AWG que ingresan de forma aérea hasta una caja de pase de hormigón. Desde este punto pasan por medio de ductos subterráneos hasta llegar al cuarto de transformación No.1 de la empresa Sucesores de J Paredes

M.S.A, y luego de su paso por seccionadores y dispositivos de medición indirecta. De esta forma, se puede tener mediciones para el contador de energía que se ubica dentro de la empresa en el área del generador, las características del contador de energía se detallan después.

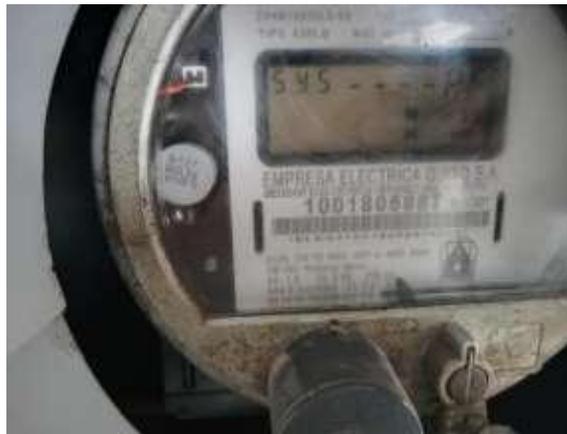
Figura 24 Contador de energía eléctrica

- Marca: ELSTER
- Serial: ZD4B10000L5-03
- Base socket: Trifásico
- Clase: 20 (13 terminales)
- Tipo: Electrónico A3RLQ
- Kh: 1.8
- Modelo: 1001805987

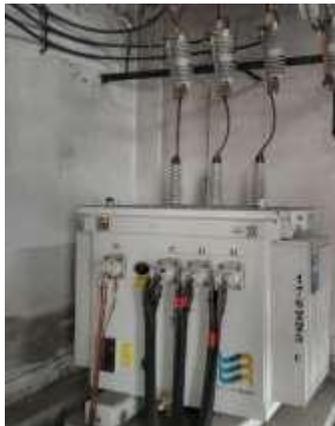
Figura 25 Transformador trifásico N°1 750 KVA

- Capacidad: 750 KVA
- Conexión: Delta estrella
- Marca: Ecuatran
- Tipo: Trifásico
- Serie: 61546570
- Voltaje primario (dato de placa): 22800 V
- Voltaje Secundario (dato de placa): 220Y/127 V

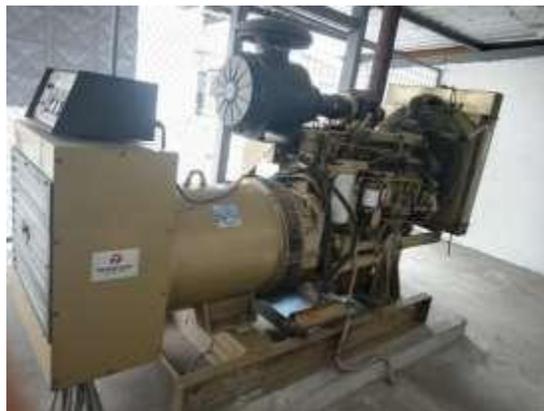
Figura 26 Generador 200 kw

El generador de emergencia para el área de producción (pastificio) que posee la compañía Sucesores de J Paredes M. S.A (Figura 26), es marca (Magnaplus).

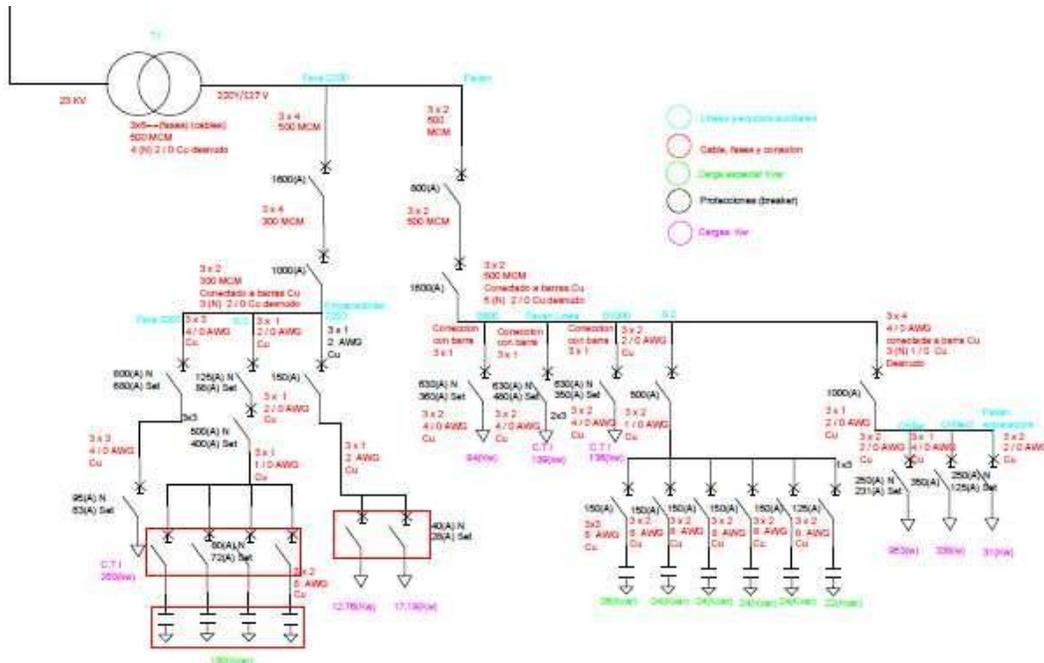
Figura 27 Circuito de cargas de transformador 1

En esta sección se procede a la identificación de la distribución de los circuitos derivados mediante sectorización. El circuito consta de un transformador de 23KV/220V/127V que se deriva en dos líneas, Fava 2200 y Pavan. La línea Fava 2200 consta de una protección de 1600 A y 1000 A, y se derivan en tres líneas que alimentan a múltiples cargas. Por otro lado, la línea Pavan consta de dos protecciones, de 800 A y 1600 A, y se derivan en cinco líneas que alimentan a múltiples cargas.

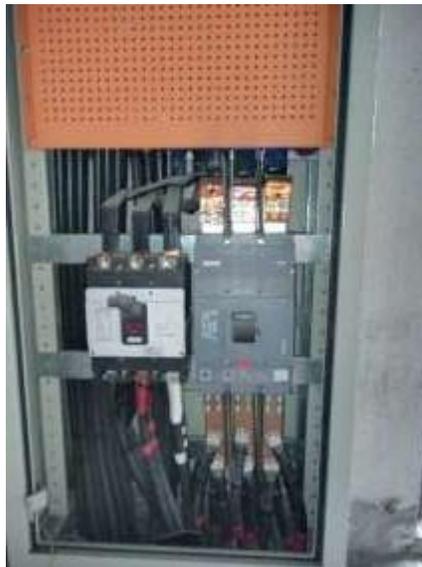
Figura 28 Tablero de distribución principal
Fuente: autor

En contraste, la otra acometida está protegida por el disyuntor de 800 A marca Hyundai perteneciente al resto de cargas asociadas al transformador 1, en el cual ingresa dos conductores por fase de tipo cable 4/0 de Cu y sale 2 cables 2/0 de Cu. Además, del transformador se distribuyen 4 neutros calibre 2/0 de Cu desnudo.

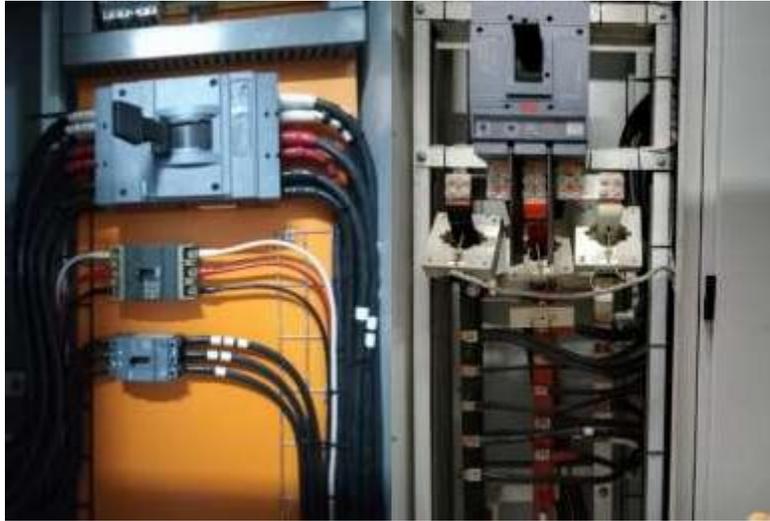
Figura 29 Tablero de distribución principal Fava 2200
Fuente: autor

Este pertenece al sistema de empacado de la línea de producción Fava 2200, de las barras de alimentación se deriva 1 cable calibre 2 AWG de Cu por fase (3) hacia la entrada de un breaker de 150 (A), además, sale 1 cable calibre 2 AWG de Cu por fase (3)

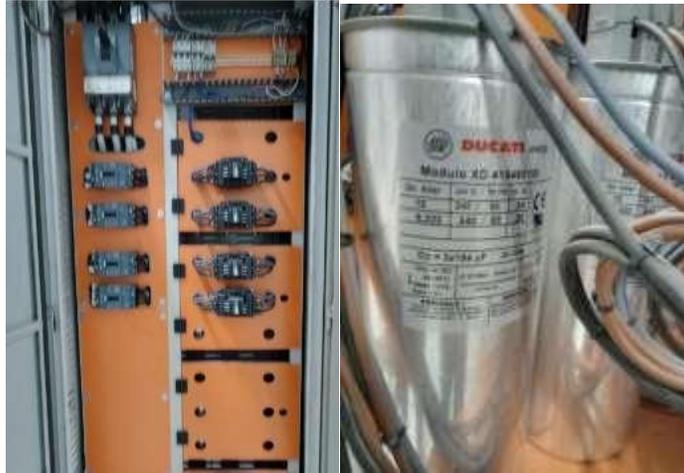
Figura 30 Tablero de banco de capacitores Fava 2200
Fuente: autor

- Q_n kVar: 10
- U_n V / f_n Hz: 240/60
- I_n A: 24
- C_n : 3 x 154 μ F (-5 + 10 %)

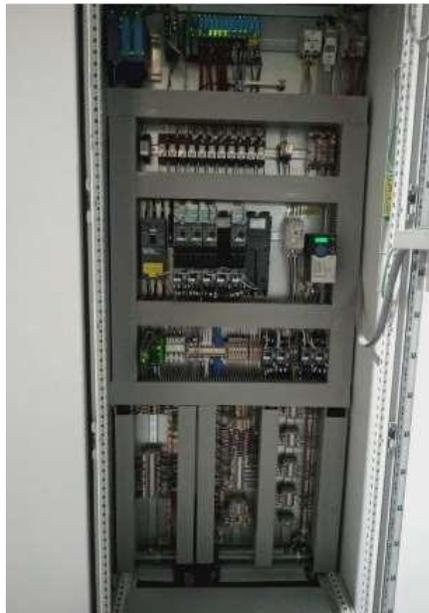
Figura 31 Tablero sistema de empacado Fava 2200
Fuente: autor

A este ingresa un cable 2 AWG por fase (3) a 2 breakers de 40 (A) setado en 28 (A), respectivamente (Figura 31). Además, la carga total instalada a este tablero es de 30 Kw.

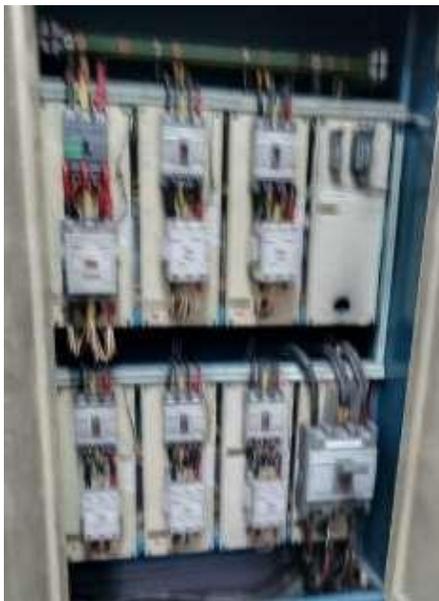
Figura 32 Tablero de banco de capacitores #1
Fuente: autor

En contraste, de las barras de alimentación se derivan 2 cables calibre 8 AWG Cu por fase (3) hacia las entradas de 4 breakers de 150 (A) respectivamente, con una carga especial de 24 kvar cada una. Asimismo, de las barras de alimentación se deriva 1 cable calibre 8 AWG Cu por fase (3) hacia las entradas de un breaker de 150 (A) esto para el capacitor de 22kvar.

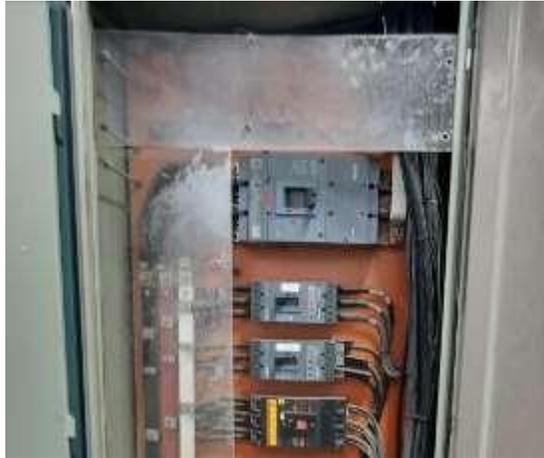
Figura 33 Tablero de distribución de equipos auxiliares #1
Fuente: autor

Este alimenta al sistema de empacado de la línea de producción Pavan, de las barras de alimentación se derivan 2 cables # 2 / 0 AWG Cu por fase (3) hacia la entrada de un breaker de 250 (A) seteado en 125 (A), y a su salida consta de 1 cable # 2 / 0 AWG Cu por fase (3) hacia el tablero de control principal del equipo auxiliar que posee una carga total instalada de 331Kw.

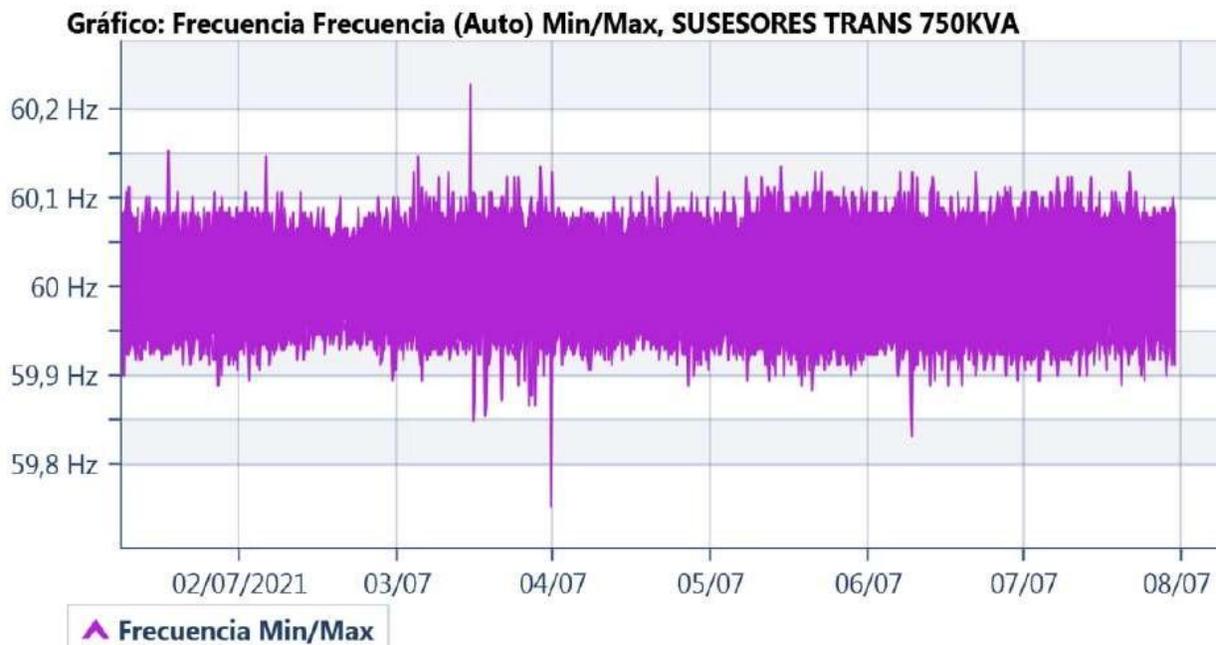
Figura 34 Tendencia de frecuencia transformador 1
Fuente: autor

Según la EN50160 para sistemas interconectados, la Frecuencia no debe variar entre + 4% límite superior (62.4 Hz) y límite inferior 60 Hz – 6% (56.4 Hz). La Tabla 6 y la Figura 34 ilustran los resultados de los análisis para la frecuencia.

En los 7 días de mediciones la frecuencia varió con un valor mínimo de 59.75 Hz y máximo de 60.005 Hz, con un promedio de 60.005. Por lo que, cumple al 100% con la normativa en vigencia.

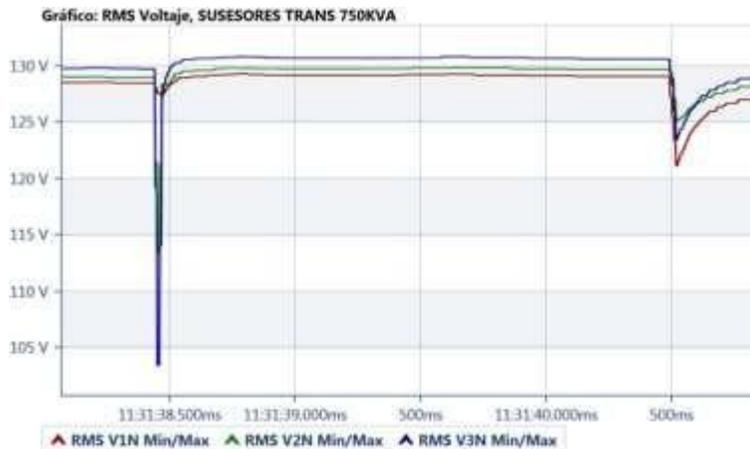
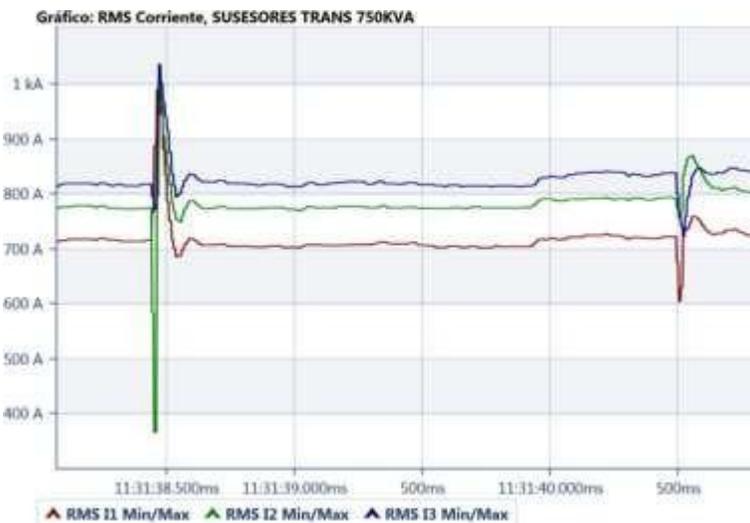
Figura 36 Caída de tensión en transformador 1, periodo 1
Fuente: autor

En el periodo del 04 de julio de 2022 11:31:38, se observa que se presentan 2 caídas de tensión (Figura 36), la primera se pudo haber ocasionado por el arranque de un motor, por lo que cae la tensión y sube la corriente (Figura 37), mientras que, la segunda caída se produjo por el mal suministro de energía eléctrica.

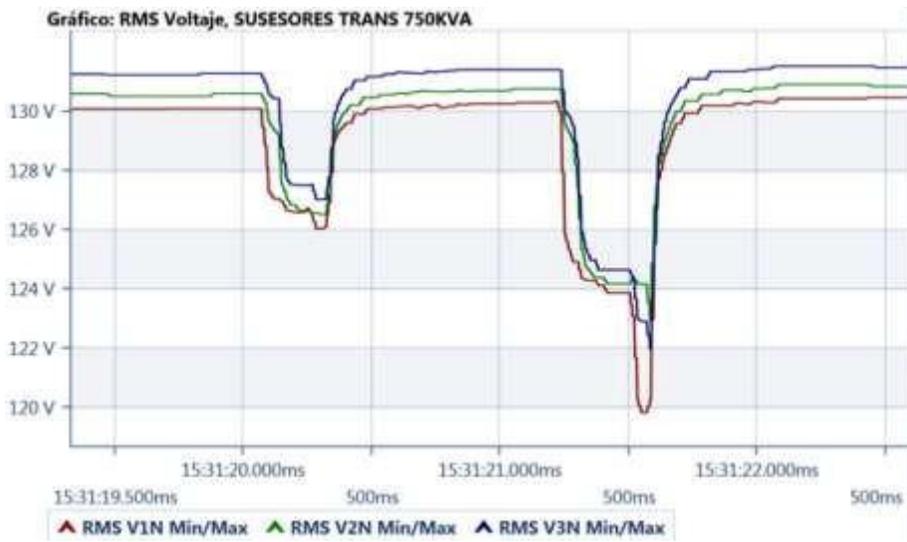
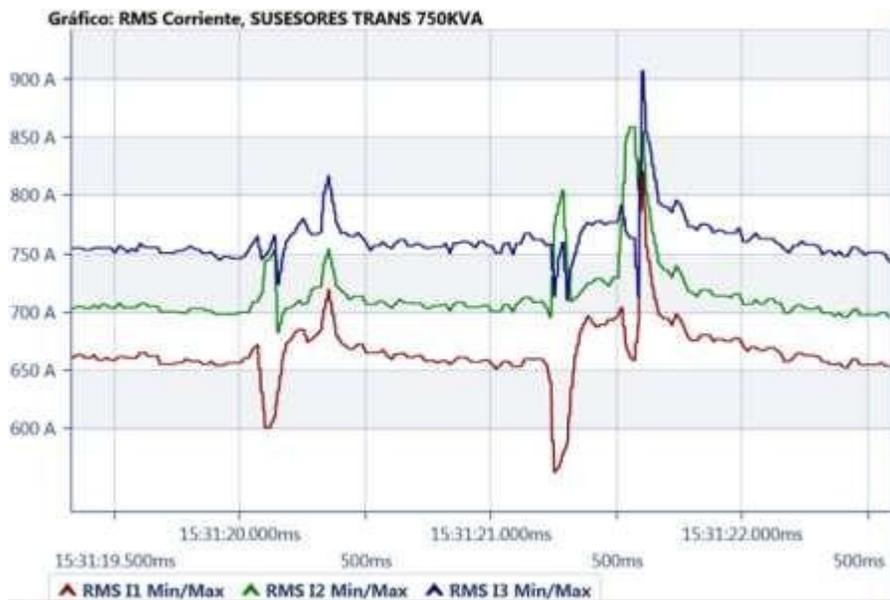
Figura 38 Caída de tensión en transformador 1, periodo 2
Fuente: autor

Por otro lado, en el periodo del 05 de julio de 2021 15:31:20, se observa que se presentan 2 caídas de tensión seguidas (Figura 38 y 39), que producen por el mal suministro de energía eléctrica. Es así como durante los eventos la tensión cae de 130 VAC a 120 VAC.

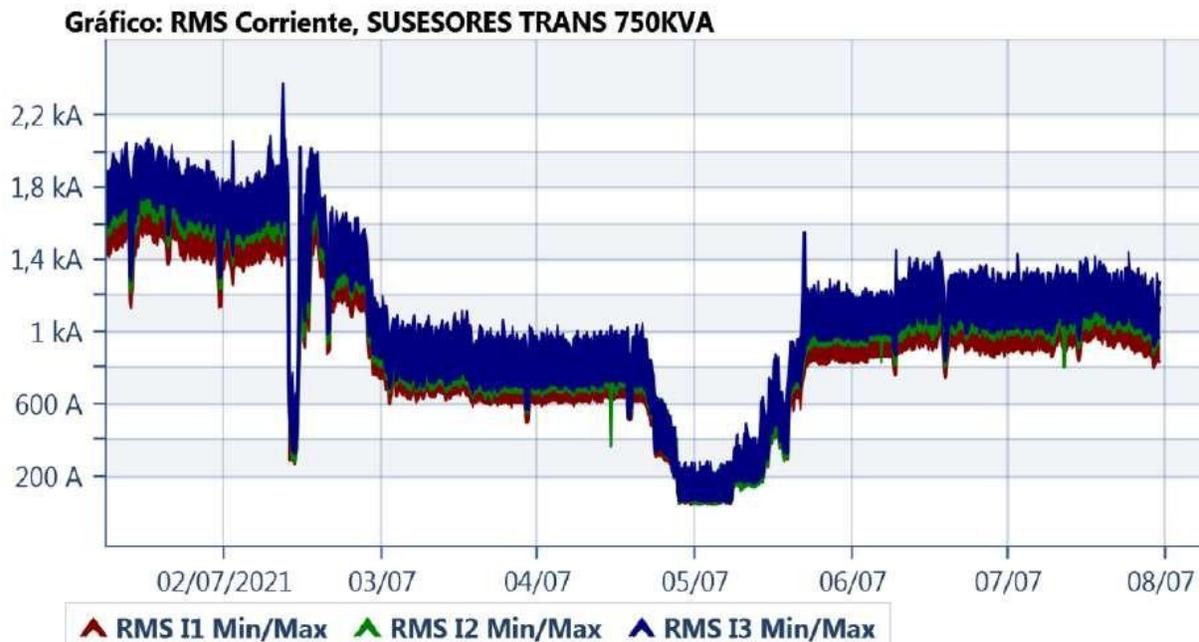
Figura 40 Corriente trifásica en transformador 1

Durante el periodo de medición, se examinaron los datos de la corriente para comprobar si el sistema estaba equilibrado. La Tabla 8 y la Figura 40 muestran los resultados obtenidos.

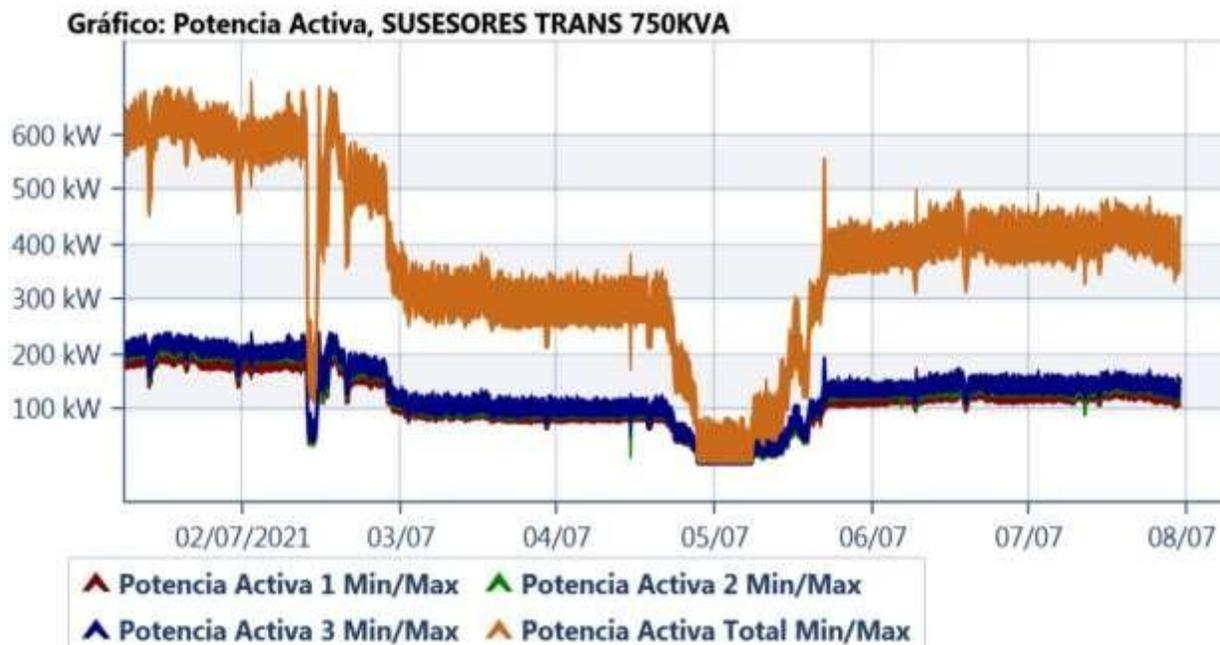
Figura 41 Potencia activa en transformador 1

Durante el periodo de medición, se examinaron los datos de potencia activa de cada una de las fases para constatar el consumo total del transformador. Es así como, en la Tabla 9 y la Figura 41 se muestran los resultados obtenidos.

En la Figura 41 se observa que la Potencia Activa Total máxima es de 699 KW, con un promedio de 360 KW y una potencia activa total mínima de 50 KW.

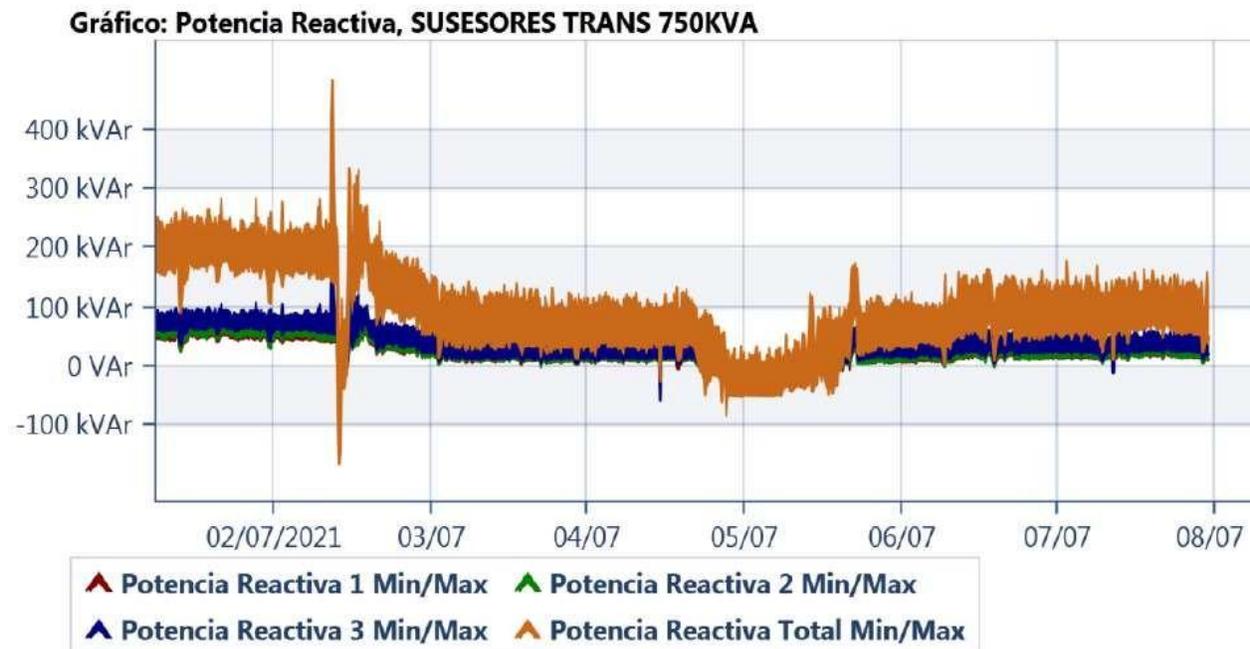
Figura 42 Potencia reactiva en transformador 1

Durante el periodo de medición, se examinaron los datos de potencia reactiva de cada una de las fases para constatar el consumo total del transformador. Es así como, en la Tabla 10 y la Figura 42 se muestran los resultados obtenidos.

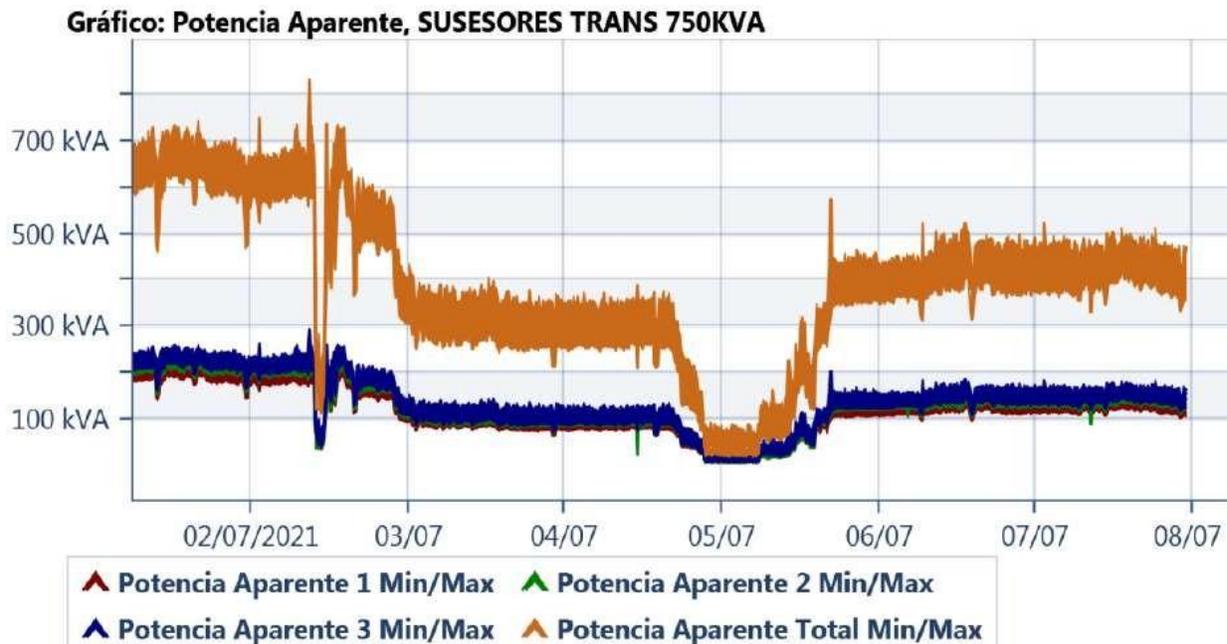
Figura 43 Potencia aparente en transformador 1

Durante el periodo de medición, se examinaron los datos de potencia aparente de cada una de las fases para constatar el consumo total del transformador. Es así como, en la Tabla 11 y la Figura 43 se muestran los resultados obtenidos. En este sentido, la potencia aparente total máxima es de 834 KVA con un promedio de 372 KVA y mínima de 18 KVA.

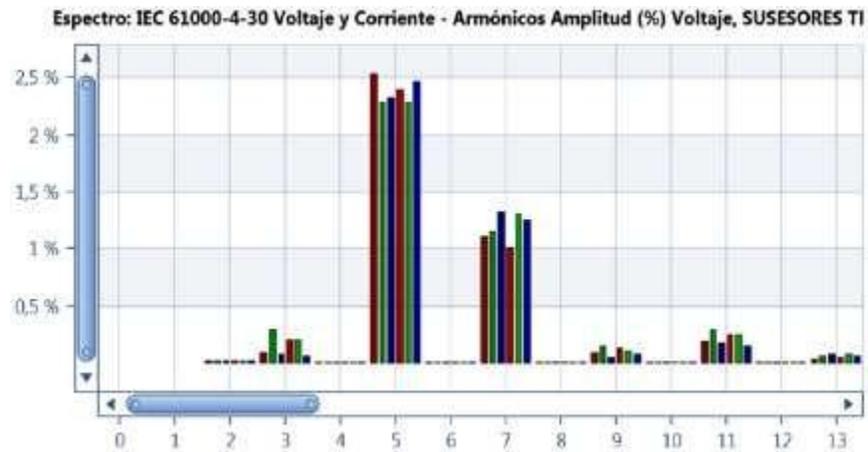
Figura 47 Espectro armónico de voltaje en transformador 1
Fuente: autor

Según el análisis del espectro armónico de voltaje se constata que el armónico dominante es el quinto y séptimo, con un porcentaje promedio de 2.5% (Figura 47).

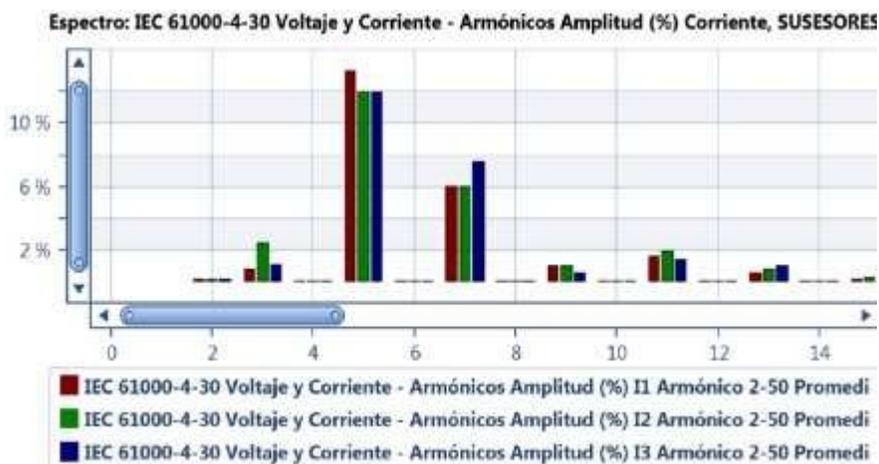
Figura 48 Espectro armónico de corriente en transformador 1
Fuente: autor

Según el análisis del espectro armónico de corriente se constata que el armónico dominante es el quinto y séptimo, con un porcentaje promedio de 11.5% (Figura 48).

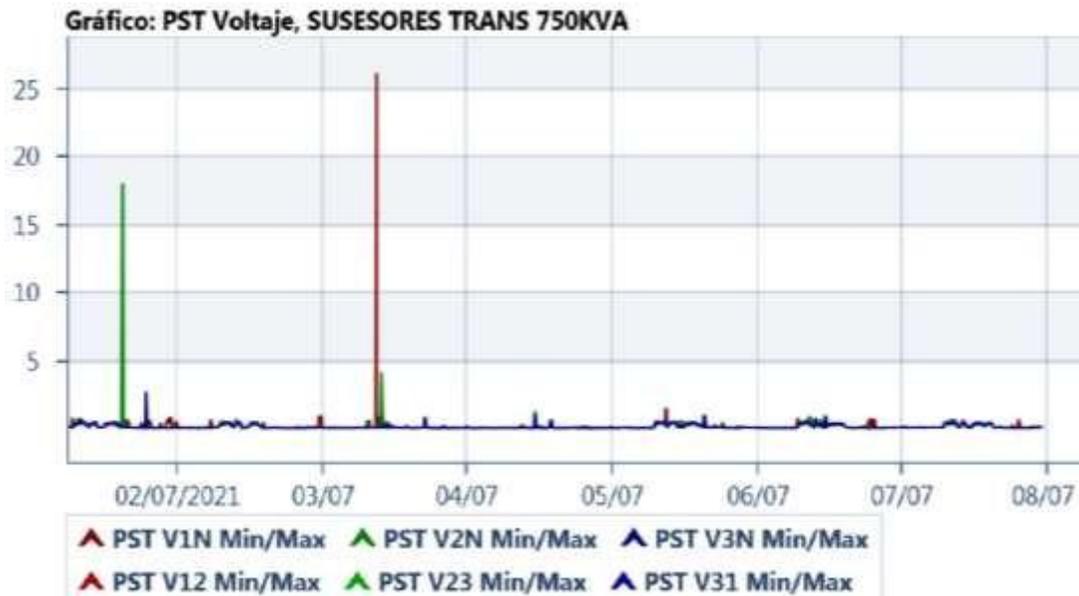
Figura 49 Pst voltaje transformador 1

El índice de severidad del parpadeo de corta duración (Pst), con intervalos de medición de 10 minutos, debe ser inferior a 1 y corresponder al 95% de los valores registrados durante un período superior a siete días consecutivos. La Tabla 15 y la Figura 49 muestran los resultados de las mediciones como resultado.

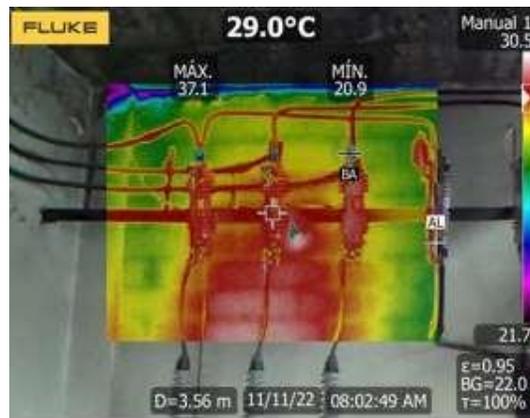
Figura 50 Termografía de los seccionadores del Trafo #1.
Fuente: autor

De acuerdo con las especificaciones de la norma NETA, el excedente entre la temperatura ambiente y el componente es de 9°C, por lo tanto, se denomina nivel 1 que corresponde a una posible deficiencia, de manera que se requiere de más información. No obstante, según la inspección visual no se detecta puntos calientes, conexiones flojas, desequilibrio de cargas y sobrecargas. En consecuencia, los componentes operan en condiciones normales.

Elemento	Problemas encontrados	Solución propuesta
Seccionadores de acometida	Existe una posible deficiencia en las conexiones, podrían estar flojas	Realizar mantenimiento preventivo en la próxima parada del equipo
Transformado #1	Posee una deficiencia peligrosa nivel 4.	Realizar pruebas de aislamiento, aceite y disrupción de forma inmediata
Breakers principales de TDP	Posee una probable deficiencia, debido a la existencia de puntos calientes al ingreso y a la salida	Se propone el redimensionamiento del breaker para su cambio inmediato
Breaker principal Fava 2200	Presenta una posible deficiencia nivel 1.	Realizar mantenimiento preventivo en la próxima parada del equipo
Barras de alimentación de Fava 2200	Presenta una posible deficiencia nivel 1.	Realizar mantenimiento preventivo en la próxima parada del equipo

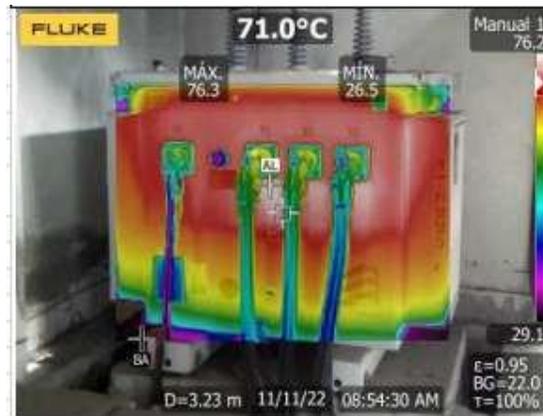
Figura 51 Termografía de Trafo #1.
Fuente: autor

De acuerdo con las especificaciones de la norma NETA, el excedente entre la temperatura ambiente y el componente es de 51°C, por lo tanto, se denomina nivel 4 que corresponde a una deficiencia peligrosa, de manera que se requiere intervenir inmediatamente. Por consiguiente, se requiere realizar pruebas de aislamiento, aceite y disrupción, para detectar o descartar posibles anomalías.

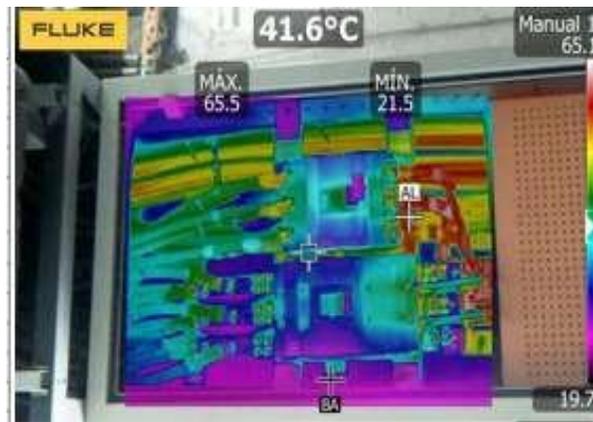
Figura 52 Termografía de los breakers principales
Fuente: autor

De acuerdo con las especificaciones de la norma NETA, el excedente entre la temperatura ambiente y el componente es de 16.6°C , por lo tanto, se denomina nivel 3 que corresponde a una probable deficiencia, de manera que se requiere intervenir en la próxima parada. Además, de forma visual se encuentran puntos calientes en las barras que ingresan al breaker principal de 800 A, los conductores de entrada a la alimentación se encuentran con una temperatura mayor a los de salida, lo que puede ser un indicio del mal dimensionado o sobrecarga del conductor. Por consiguiente, la manera más habitual de solucionar el problema es la redistribución de cargas o redimensionar los conductores.

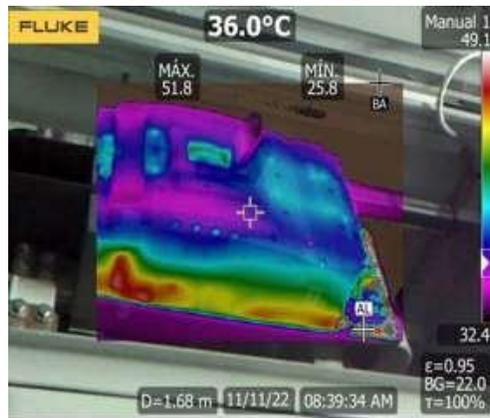
Figura 53 Termografía delbreaker principal de TDP Fava 2200

De acuerdo con las especificaciones de la norma NETA, el excedente entre la temperatura ambiente y el componente es de 11°C, por lo tanto, se denomina nivel 1 que corresponde a una posible deficiencia, de manera que se requiere revisar. Además, de forma visual no se encuentran puntos calientes, conexiones flojas, desequilibrio de cargas y sobrecargas. Es decir, el componente se encuentra operando en un estado óptimo.

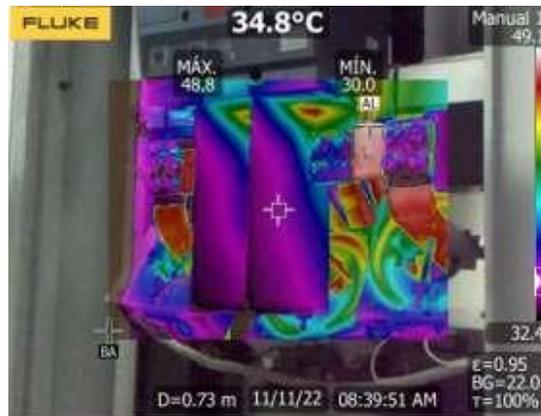
Figura 54 Termografía barras de alimentación de TDP Fava 2200

De acuerdo con las especificaciones de la norma NETA, el excedente entre la temperatura ambiente y el componente es de 9.8°C, por lo tanto, se denomina nivel 1 que corresponde a una posible deficiencia, de manera que se requiere de más información. No obstante, según la inspección visual se detecta una pequeña variación de temperatura en las conexiones de la barra de alimentación, pero el sistema se encuentra operativo en estado estable.

Barras de alimentación de TDP Fava 2200	Posee una deficiencia, debido a la existencia de puntos calientes en las conexiones	Realizar correctivo para ajustar todos los bornes de la barra de alimentación
Breaker principal fava 2200	Describe una deficiencia nivel 3, relacionado con la detección de nodos calientes en la parte trasera del equipo	Se propone el redimensionamiento del breaker para su cambio inmediato
Breaker principal 2 fava 2200	Describe una deficiencia nivel 3	Se propone el redimensionamiento del breaker para su cambio inmediato
Banco de capacitores Fava 2200	Existe una posible deficiencia	Realizar mantenimiento preventivo en la próxima parada del equipo
Breaker principal TDP Fava 2200	Describe una deficiencia peligrosa nivel 4, porque presenta puntos calientes en la zona superficial de la estructura del breaker	Se propone el redimensionamiento del breaker para su cambio inmediato
Banco de capacitores #3	Posee una probable deficiencia, debido a un aumento de temperatura considerable en el dispositivo	Se propone el redimensionamiento del breaker para su cambio inmediato

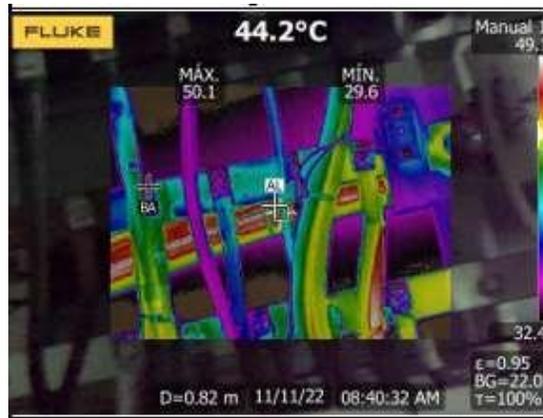
Figura 55 Termografía de conexión a las barras de alimentación de TDP Fava 2200

De acuerdo con las especificaciones de la norma NETA, el excedente entre la temperatura ambiente y el componente es de 19.2°C, por lo tanto, se denomina nivel 3 que corresponde a una deficiencia, de manera que se requiere revisar en la próxima parada. No obstante, según la inspección visual se detecta una pequeña variación de temperatura en las conexiones de la barra de alimentación, pero el sistema se encuentra operativo en estado estable.

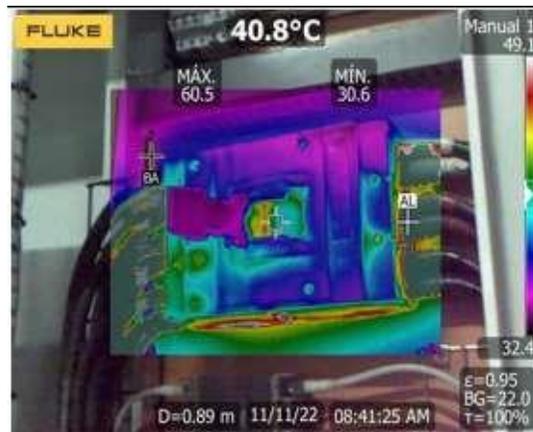
Figura 56 Termografía de breaker principal de línea Fava 2200

De acuerdo con las especificaciones de la norma NETA, el excedente entre la temperatura ambiente y el componente es de 15.8°C, por lo tanto, se denomina nivel 3 que corresponde a una probable deficiencia, de manera que se requiere revisar en la próxima parada. No obstante, según la inspección visual se detecta un sector con una temperatura superior al promedio en la parte trasera del breaker, por lo que, se recomienda mantener este dispositivo en observación.

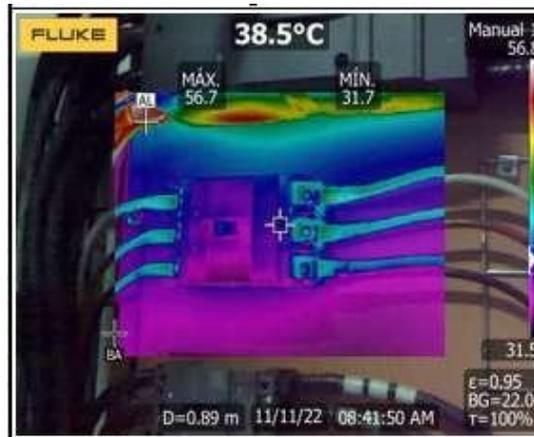
Figura 57 Termografía de breaker principal 2 de línea Fava 2200

De acuerdo con las especificaciones de la norma NETA, el excedente entre la temperatura ambiente y el componente es de 13.5°C, por lo tanto, se denomina nivel 3 que corresponde a una probable deficiencia, de manera que se requiere revisar en la próxima parada. No obstante, según la inspección visual no se detectan puntos calientes, conexiones flojas, desequilibrio de cargas y sobrecargas.

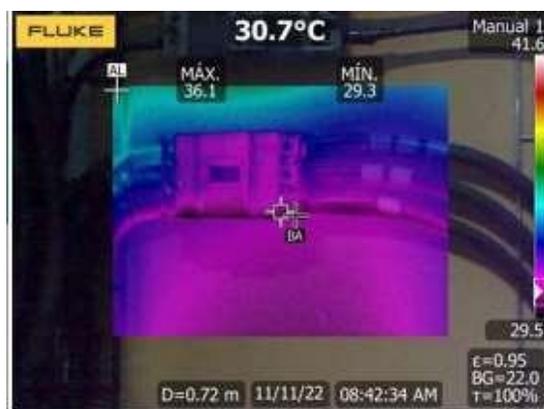
Figura 58 Termografía de breaker principal del banco de capacitores Fava 2200

De acuerdo con las especificaciones de la norma NETA, el excedente entre la temperatura ambiente y el componente es de 5.7°C, por lo tanto, se denomina nivel 1 que corresponde a una posible deficiencia, de manera que se requiere más información. No obstante, según la inspección visual no se detectan puntos calientes, conexiones flojas, desequilibrio de cargas y sobrecargas.

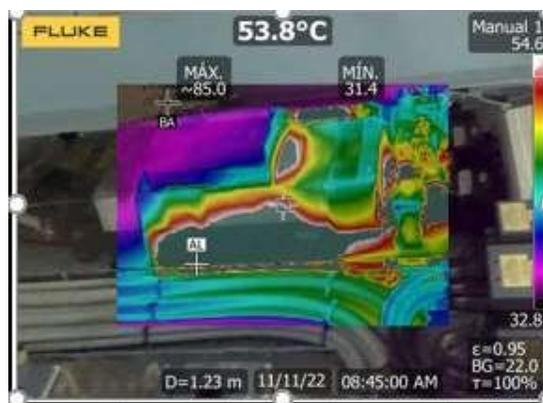
Figura 59 Termografía de breaker principal del TDP Fava 2200

De acuerdo con las especificaciones de la norma NETA, el excedente entre la temperatura ambiente y el componente es de 28.8°C, por lo tanto, se denomina nivel 4 que corresponde a una deficiencia peligrosa, de manera que se requiere intervenir inmediatamente. Además, mediante la inspección visual se detectan puntos calientes en la zona superficial de la estructura del breaker, así como en la alimentación.

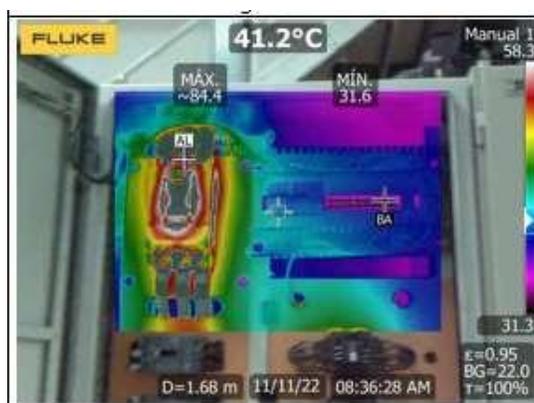
Figura 60 Termografía de breaker principal del banco de capacitores #3

De acuerdo con las especificaciones de la norma NETA, el excedente entre la temperatura ambiente y el componente es de 16.2°C, por lo tanto, se denomina nivel 2 que corresponde a una probable deficiencia, de manera que se requiere reparar en la próxima parada. Además, mediante la inspección visual se detecta un aumento de temperatura considerable en toda la zona del breaker que se puede producir por el sub dimensionamiento del equipo protector.

Breakers secundarios de banco capacitores #3	Existe una probable deficiencia, porque posee un aumento de temperatura	Se propone el redimensionamiento del breaker para su cambio inmediato
Breaker principal empacadora Fava 2200	Describe una posible deficiencia	Realizar mantenimiento preventivo en la próxima parada del equipo
Breaker principal 1 empacadora Fava 2200	Describe una posible deficiencia asociado a un conductor flojo	Realizar mantenimiento preventivo en la próxima parada del equipo
Tablero de transferencia manual	Existe una deficiencia nivel 2, porque existe una elevación importante de temperatura en el dispositivo	Se propone el redimensionamiento del breaker para su cambio inmediato
Breakers secundarios Pavan B1000 B600	Describe una deficiencia nivel 2	Realizar mantenimiento preventivo en la próxima parada del equipo
Breaker de banco de capacitores #1	Existe una deficiencia nivel 2, porque existe una elevación importante de temperatura en el dispositivo	Se propone el redimensionamiento del breaker para su cambio inmediato

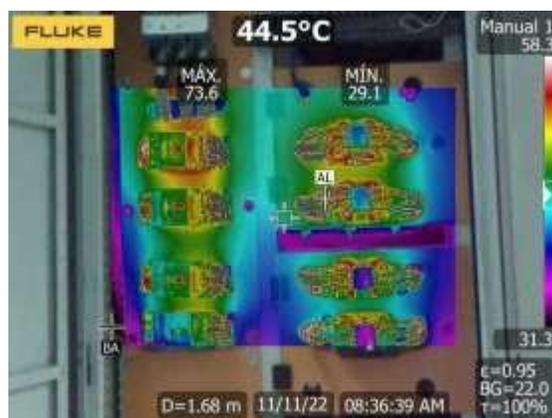
Figura 61 Termografía de breaker principal del banco de capacitores #3
Fuente: autor

De acuerdo con las especificaciones de la norma NETA, el excedente entre la temperatura ambiente y el componente es de 19.5°C, por lo tanto, se denomina nivel 2 que corresponde a una probable deficiencia, de manera que se requiere reparar en la próxima parada. Además, mediante la inspección visual se detecta un aumento de temperatura considerable en toda la zona de los breakers que se puede producir por el subdimensionamiento del equipo protector, calibre del conductor incorrecto o bornes mal apretados.

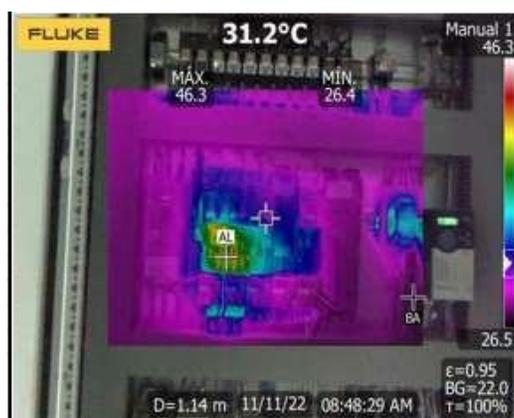
Figura 62 Termografía de breaker principal del TC empacadora Fava 2200

De acuerdo con las especificaciones de la norma NETA, el excedente entre la temperatura ambiente y el componente es de 6.2°C, por lo tanto, se denomina nivel 1 que corresponde a una posible deficiencia, de manera que se requiere más información. Además, mediante la inspección visual se detecta un aumento de temperatura en los conductores de los guardamotores. Esto podría ser causado por sobrecarga o por subdimensionamiento de los equipos.

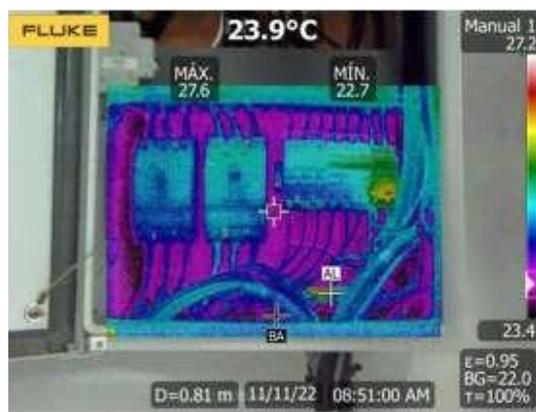
Figura 63 Termografía de breaker principal 1 del TC empacadora Fava 2200

De acuerdo con las especificaciones de la norma NETA, el excedente entre la temperatura ambiente y el componente es de 3.9°C, por lo tanto, se denomina nivel 1 que corresponde a una posible deficiencia, de manera que se requiere más información. Además, mediante la inspección visual se detecta, en uno de los breakers monopolares, una variación de temperatura que se produce por un conductor flojo
