**ESTUDIO DE CARGA ELÉCTRICA PARA LA
REPOTENCIACIÓN DEL CIRCUITO
ELÉCTRICO EN BAJA TENSIÓN DEL
TRANSFORMADOR EXISTENTE NÚMERO 1
DE LA EMPRESA SUCEORES DE J
PAREDES M.S.A.**

Trabajo de titulación previo a la obtención del
Título de Ingeniero Eléctrico

Universidad Politécnica Salesiana, Quito – Ecuador 2023

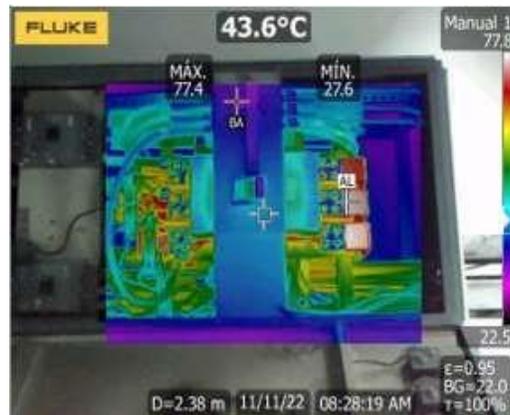
Figura 64 Termografía del tablero de transferencia manual

De acuerdo con las especificaciones de la norma NETA, el excedente entre la temperatura ambiente y el componente es de 18.6°C, por lo tanto, se denomina nivel 2 que corresponde a una probable deficiencia, de manera que se requiere reparar en la próxima parada. Además, mediante la inspección visual se detecta una elevación importante de temperatura en las barras de entrada, las zonas de conexión y en los conductores de salida del breaker. Esto podría ser producido por el subdimensionamiento del equipo de protección, así como los bornes del dispositivo mal apretados.

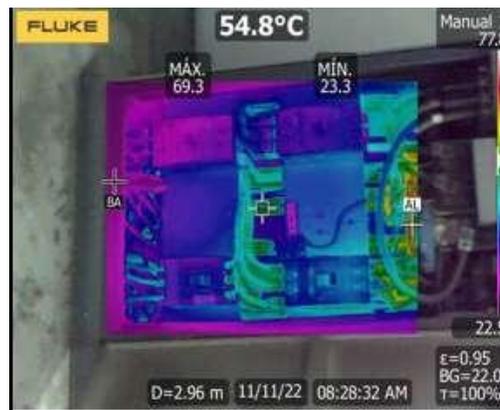
Figura 65 Termografía de los breakers secundarios del proceso Pavan B1000-B600

De acuerdo con las especificaciones de la norma NETA, el excedente entre la temperatura ambiente y el componente es de 29.8°C, por lo tanto, se denomina nivel 2 que corresponde a una deficiencia, de manera que se requiere reparar en la próxima parada. Además, mediante la inspección visual no se detecta una elevación importante de temperatura en la estructura de los breakers.

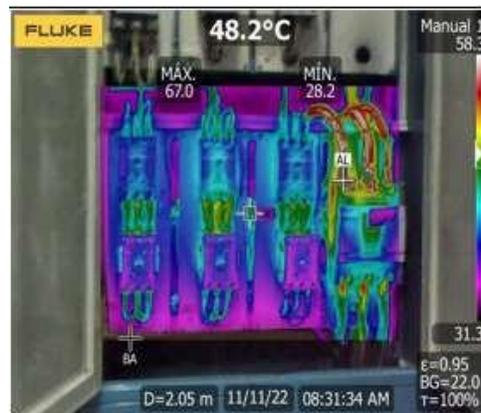
Figura 66 Termografía de los breakers del banco de capacitores #1

De acuerdo con las especificaciones de la norma NETA, el excedente entre la temperatura ambiente y el componente es de 23.2°C, por lo tanto, se denomina nivel 2 que corresponde a una deficiencia, de manera que se requiere reparar en la próxima parada. Además, mediante la inspección visual se detecta una elevación importante de temperatura de los conductores de entrada, las zonas de conexión y en los conductores de salida. Esto puede ser producido por el sub-dimensionamiento del equipo protector, bornes mal apretados o sobrecargas.

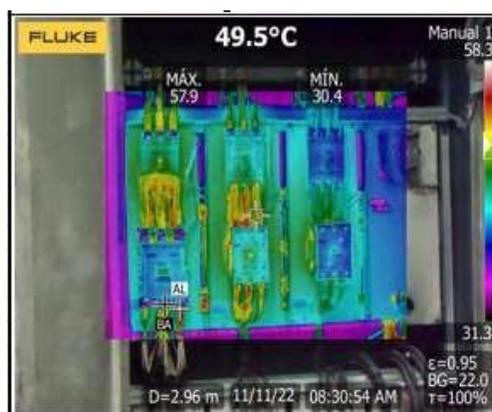
Figura 67 Termografía de los breakers secundarios del banco de capacitores #1

De acuerdo con las especificaciones de la norma NETA, el excedente entre la temperatura ambiente y el componente es de 24.5°C, por lo tanto, se denomina nivel 3 que corresponde a una deficiencia, de manera que se requiere reparar tan pronto como sea posible. Además, mediante la inspección visual se detecta una elevación importante de temperatura de los conductores de entrada, las zonas de conexión y en los conductores de salida. Esto puede ser producido por el sub dimensionamiento del equipo protector, bornes mal apretados o sobrecargas.

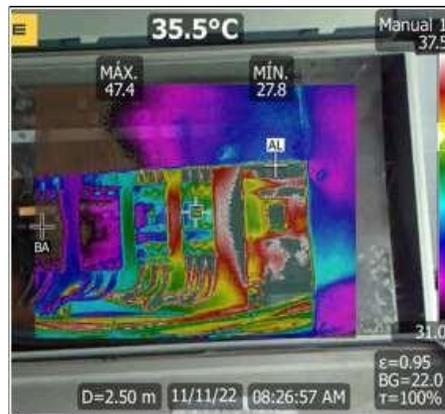
Figura 68 Termografía de los breaker secundarios 1 del chiller 1

De acuerdo con las especificaciones de la norma NETA, el excedente entre la temperatura ambiente y el componente es de 10.5°C, por lo tanto, se denomina nivel 2 que corresponde a una probable deficiencia, de manera que se requiere reparar en la próxima parada. Además, mediante la inspección visual se detecta una elevación importante de temperatura de los conductores de entrada, las zonas de conexión y en los conductores de salida. No obstante, el breaker del sistema de empacado Pavan se encuentra en mejores condiciones. Los problemas de calentamiento pueden producirse por el subdimensionamiento del equipo protector, bornes mal apretados o sobrecargas.

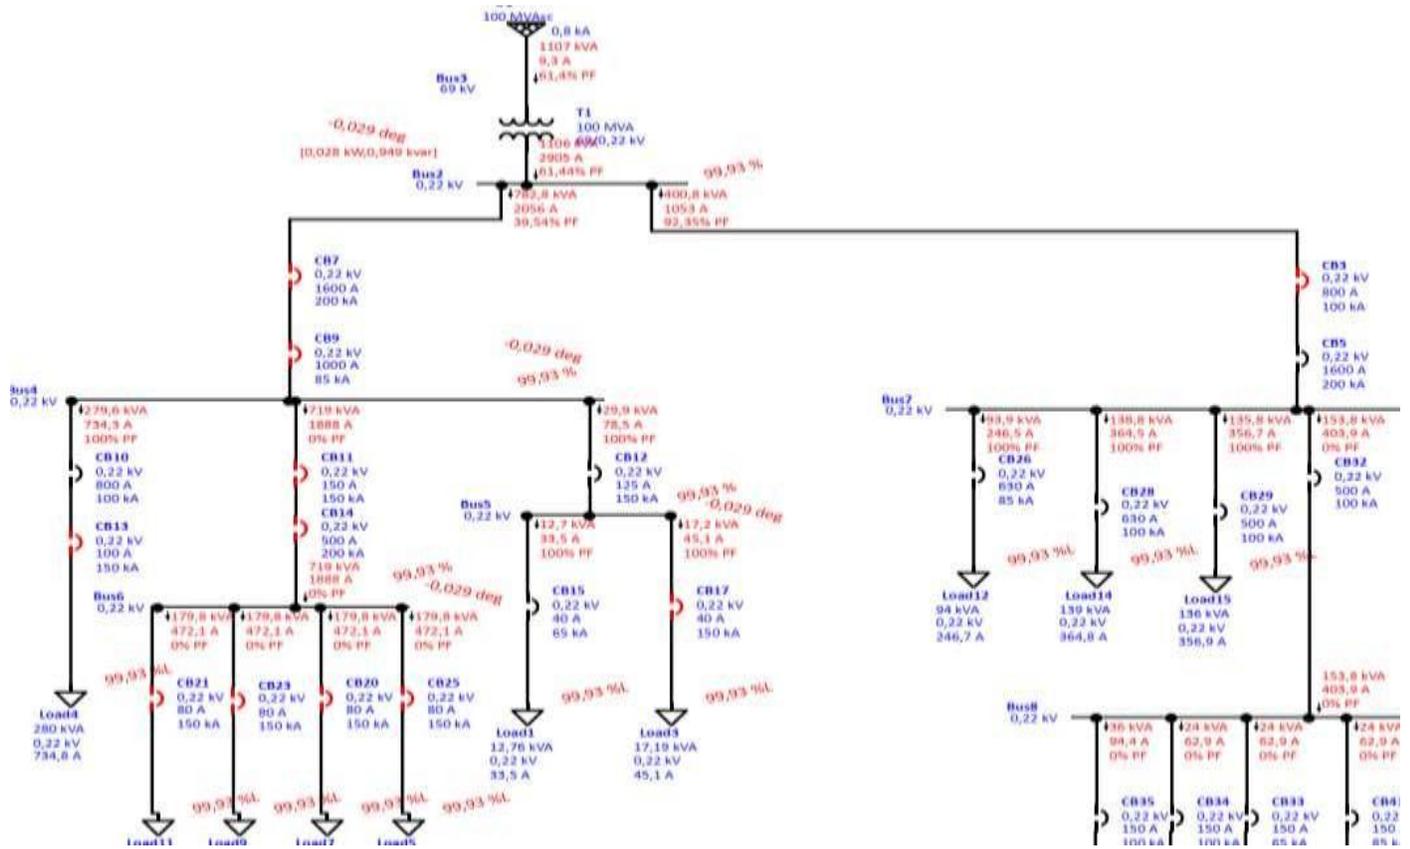
Figura 70 Diagrama unifilar ETAP del circuito baja tensión del transformador #1 de la empresa Sucesores J. Paredes

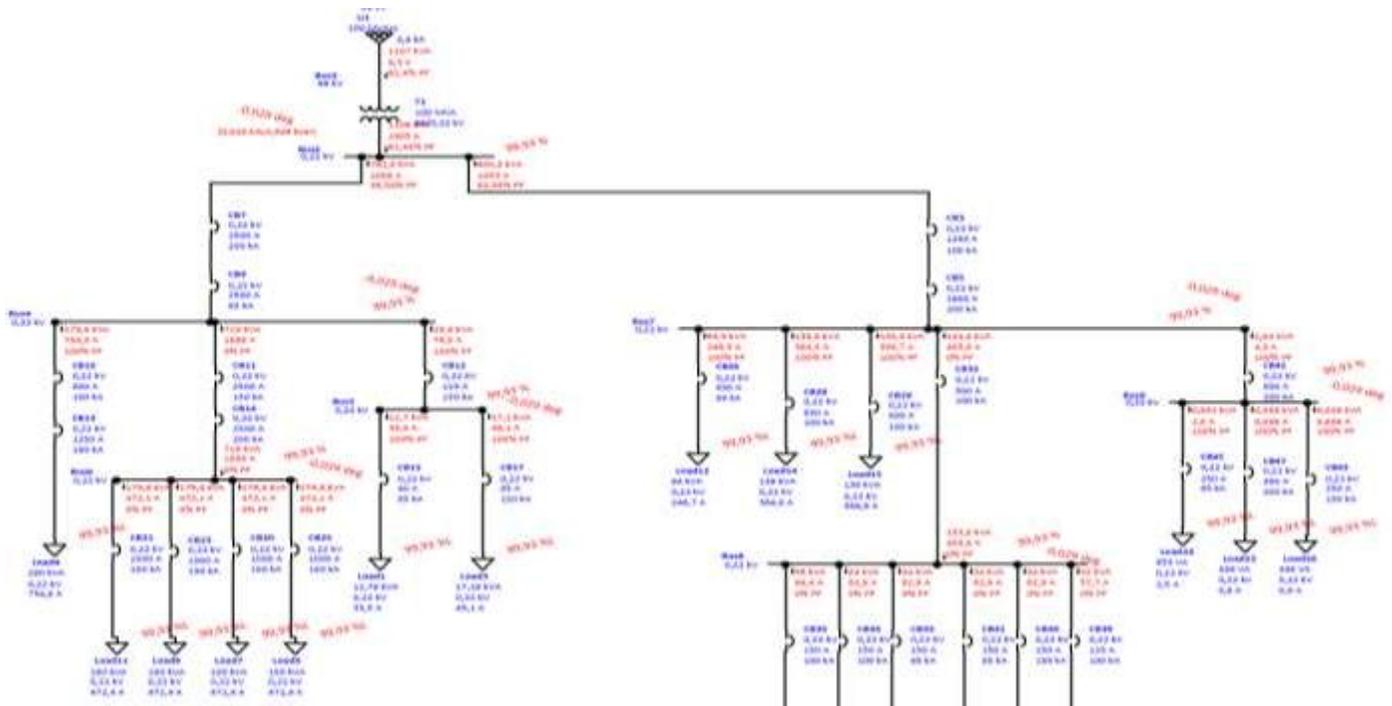
Figura 71 Diagrama unifilar ETAP del circuito trafo #1 pos-repotenciación
