**ANÁLISIS DE FACTIBILIDAD TÉCNICO
ECONÓMICO PARA LA INCORPORACIÓN
DE VEHÍCULOS AÉREOS NO TRIPULADOS
DE ALAS GIRATORIAS (DRONES) EN LOS
PROCEDIMIENTOS DE MANTENIMIENTO
PREVENTIVO PREDICTIVO DE REDES DE
MEDIO Y ALTO VOLTAJE DE LA EMPRESA
ELÉCTRICA AMBATO S.A.**

CARRERA DE ELECTRICIDAD

Título de Ingeniero Eléctrico

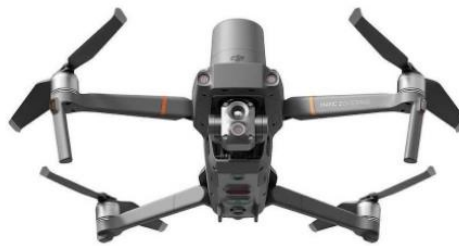
Figura 5. Dron DJI MAVIC Advanced

Esto reduce el alcance de la inspección termográfica y no hace que se aproveche al máximo. Es posible convertir la inspección termográfica en un método completo de diagnóstico técnico utilizando sistemas aéreos no tripulados, así como empleando tecnologías informáticas para procesar los resultados de dichas inspecciones. Este proyecto está dedicado a este campo de estudio. Para la inspección de las líneas eléctricas aéreas se utiliza el cuadricóptero Dron DJI MAVIC, que se controla a distancia mediante el programa correspondiente en un celular. El cuadricóptero es un vehículo aéreo no tripulado de tipo helicóptero con cuatro tornillos de soporte situados en las esquinas de una plataforma de vuelo de la Figura 5. Los motores eléctricos, que reciben energía de los acumuladores de a bordo, hacen girar los tornillos. El cuadricóptero está equipado con un piloto automático capaz de recibir señales GPS y GLONASS, lo que le permite navegar en el espacio y realizar vuelos con gran precisión a lo largo de rutas determinadas.

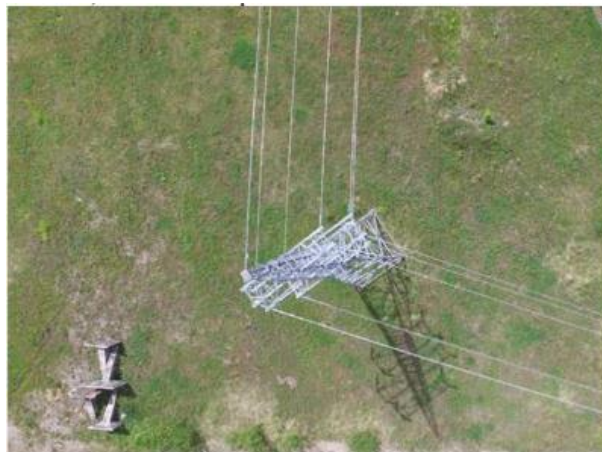
Figura 7. Fotografía desde un quadcopter.

Las imágenes recibidas se procesan en Agisoft Photoscan. El primer paso es añadir fotos como la Figura 7 al proyecto (Procesar/Añadir fotos). Las fotos (cámaras) se ubican en el diagrama según los metadatos de la imagen (coordenadas GPS) de la foto EXIF.

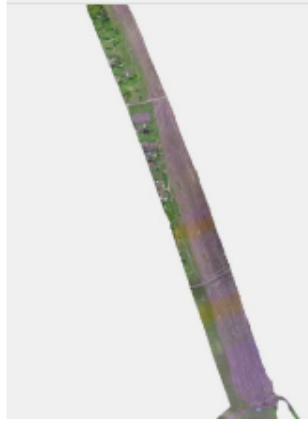
Figura 8. Planimetría con línea de transmisión eléctrica

Las longitudes de las líneas eléctricas se determinan con suficiente precisión según la planimetría de la Figura 8.

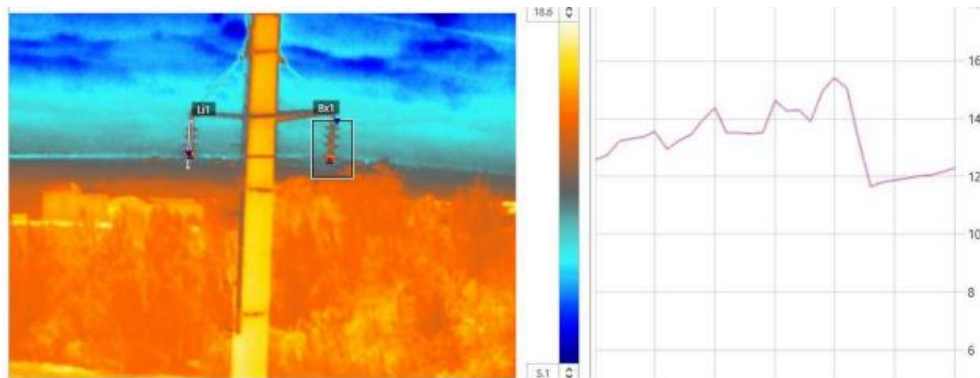
Figura 9. Imagen térmica del soporte de la línea eléctrica de 35 kV

Algunos ejemplos de imágenes térmicas mostradas en la Figura 9, procesadas con Flir Tools. Las imágenes Flir se almacenan en formato radiométrico *Jpeg en la tarjeta de memoria del dispositivo. Su transferencia a un ordenador personal y su posterior procesamiento requieren ciertas acciones. Los resultados de las mediciones se procesan.

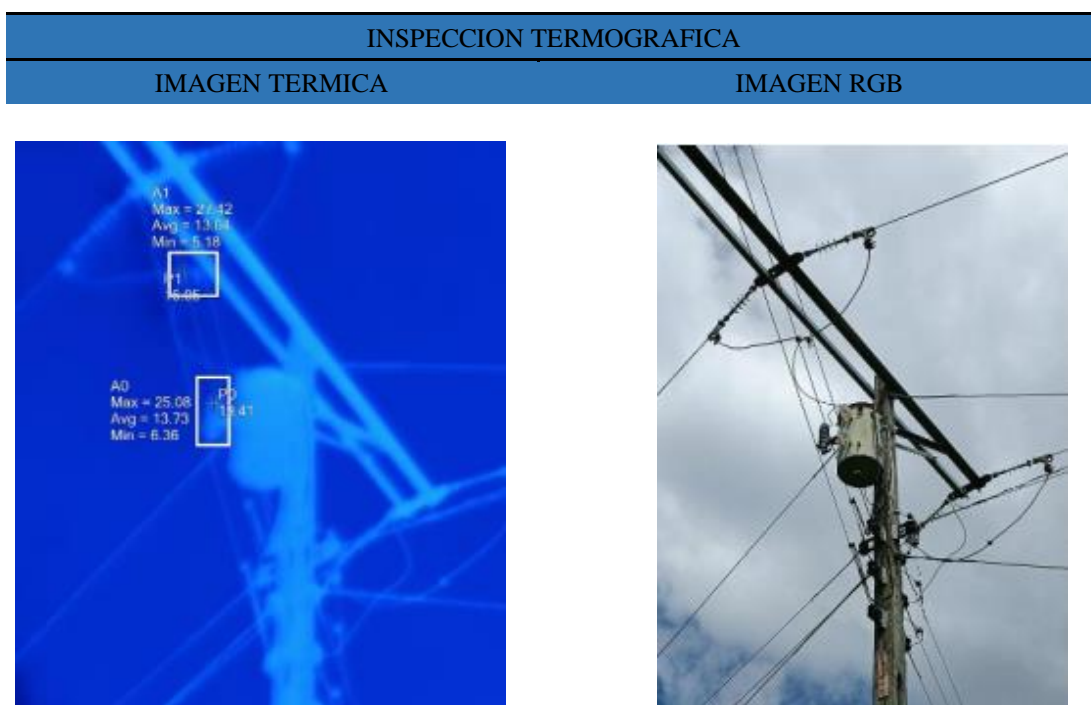
Tabla 8. Inspección Termográfica Manual 3

Anomalía	Componente con anomalía	Descripción
NO	NO	Todas las áreas muestran una temperatura en el rango normal.

3.1. ANALISIS TERMOGRAFICO	
Delta T °C	11,37
Nivel de criticidad	NORMAL (GRADO 4)
Observaciones:	SIN OBSERVACIONES
Posibles causas:	NO APLICA
Conclusiones:	NO ES NECESARIA NINGUNA ACCION HASTA EL PROXIMO MANTENIMIENTO PREDICTIVO
Acciones:	NO REQUIERE ACCIONES

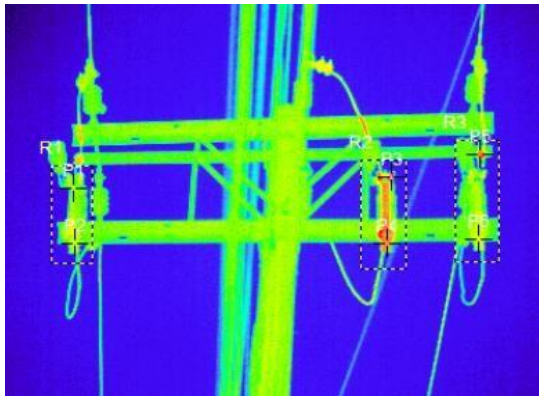
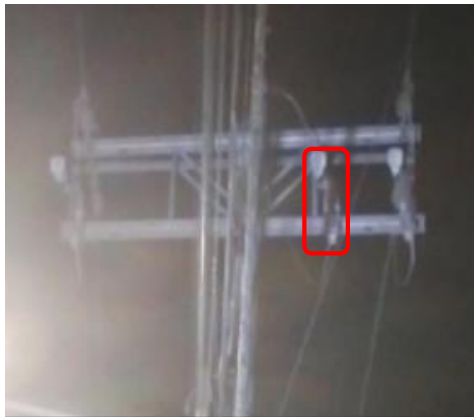
Existe anomalías?	Componente con anomalía	Descripción
SI	SECCIONADOR	El área R2, en el punto P3 presenta un incremento de temperatura en consideración a los demás puntos

Nivel de criticidad	LEVE
Observaciones:	CONECTOR DEFECTUOSO EN EXTREMO SUPERIOR E INFERIOR DE SECCIONADOR
Posibles causas:	CONTACTO DEFICIENTE EN CONECTOR
Conclusiones:	REALIZAR UN SEGUIMIENTO PARA VER LA EVOLUCIÓN DEL PUNTO CALIENTE
Acciones:	SEGUIMIENTO

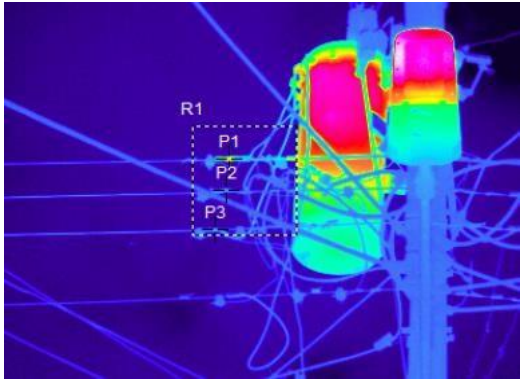
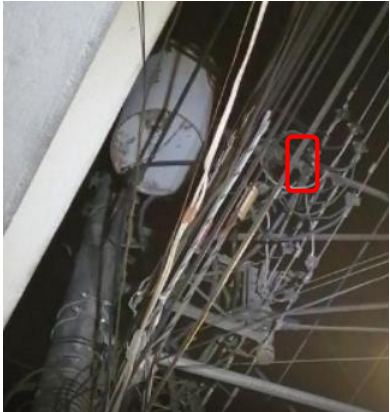
Existe anomalías?	Componente con anomalía	Descripción
SI	CONECTOR	El área R1 en el punto P1 presenta un incremento de temperatura en consideración a los demás puntos

Nivel de criticidad	GRAVE
Observaciones:	CONECTOR DEFECTUOSO
Posibles causas:	CONTACTO DEFICIENTE EN CONECTOR
Conclusiones:	REALIZAR LA INTERVENCIÓN DE MANERA PROGRAMADA
Acciones:	PROGRAMADA

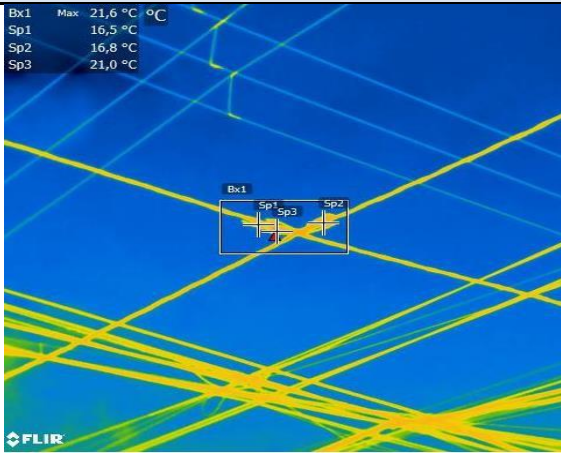
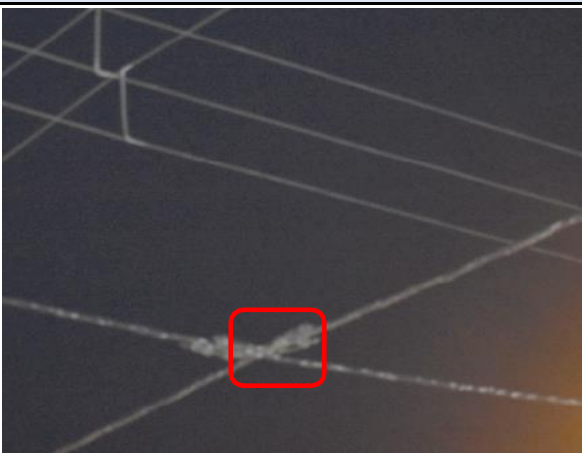
Existe anomalías?	Componente con anomalía	Descripción
SI	CONECTOR	El área Bx1, Sp2 presenta un incremento de temperatura en consideración de los demás puntos

Nivel de criticidad	LEVE
Observaciones:	CONECTOR DEFECTUOSO
Posibles causas:	CONTACTO DEFICIENTE ENTRE CONECTOR Y CONDUCTOR
Conclusiones:	REALIZAR UN SEGUIMIENTO PARA VER LA EVOLUCIÓN DEL PUNTO CALIENTE
Acciones:	SEGUIMIENTO

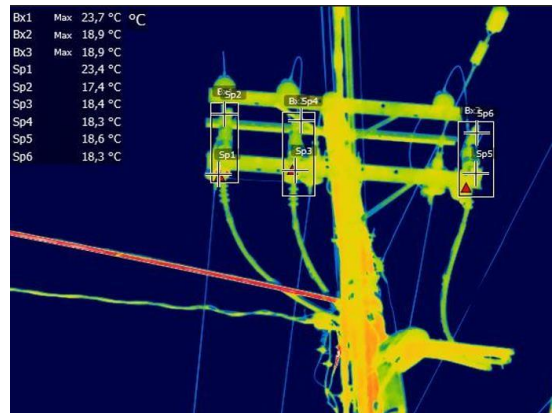
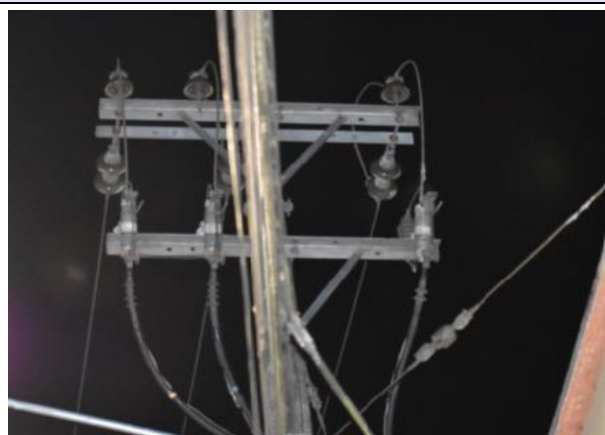
<p> Bx1 Max 23,7 °C Bx2 Max 18,9 °C Bx3 Max 18,9 °C Sp1 23,4 °C Sp2 17,4 °C Sp3 18,4 °C Sp4 18,3 °C Sp5 18,6 °C Sp6 18,3 °C </p>

Existe anomalías?	Componente con anomalía	Descripción
SI	SECCIONADOR	El área Bx1, Sp1 presenta un incremento de temperatura en consideración de los demás puntos

Nivel de criticidad	LEVE
Observaciones:	CONECTOR DEFECTUOSO EN EXTREMOS INFERIOR DE SECCIONAMIENTO
Posibles causas:	CONTACTO DEFICIENTE EN CONECTOR
Conclusiones:	REALIZAR UN SEGUIMIENTO PARA VER LA EVOLUCIÓN DEL PUNTO CALIENTE
Acciones:	SEGUIMIENTO

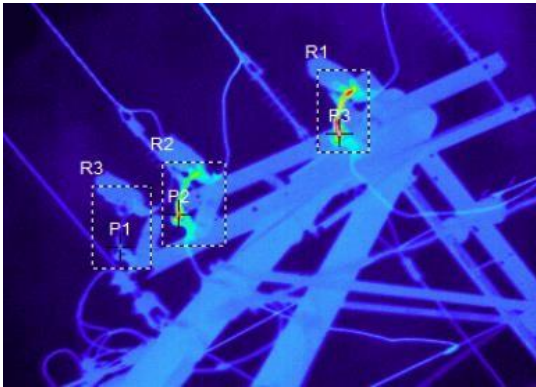
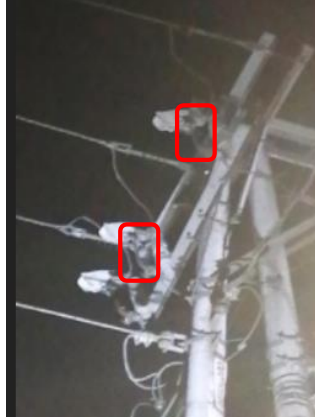
Existe anomalías?	Componente con anomalía	Descripción
SI	SECCIONADOR	El área R2, R1, en el punto P4, P3 presenta un incremento de temperatura en consideración a los demás puntos

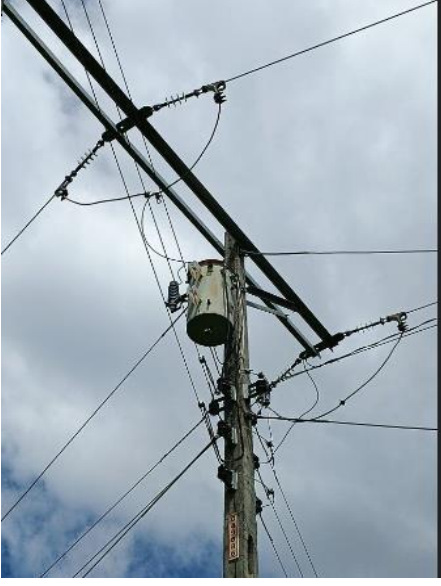
<p>A1 Max = 27,42 Avg = 13,04 Min = 5,18</p> <p>P1 16,05</p> <p>A0 Max = 25,08 Avg = 13,73 Min = 6,36</p> <p>P0 19,41</p>

Anomalia?	Componente con anomalía	Descripción	
NO	NO	Todas las áreas muestran una temperatura en el rango normal

4. ANALISIS TERMOGRAFICO			
T. Amb. °C	22,5	T. Ref. °C	16,05
Sp_0 (°C)	16,05	A0 (°C)	27,42
Sp_1 (°C)	19,41	A1 (°C)	25,08
T. Max. °C	27,42		
Emisividad	0,9		
Delta T °C	11,37

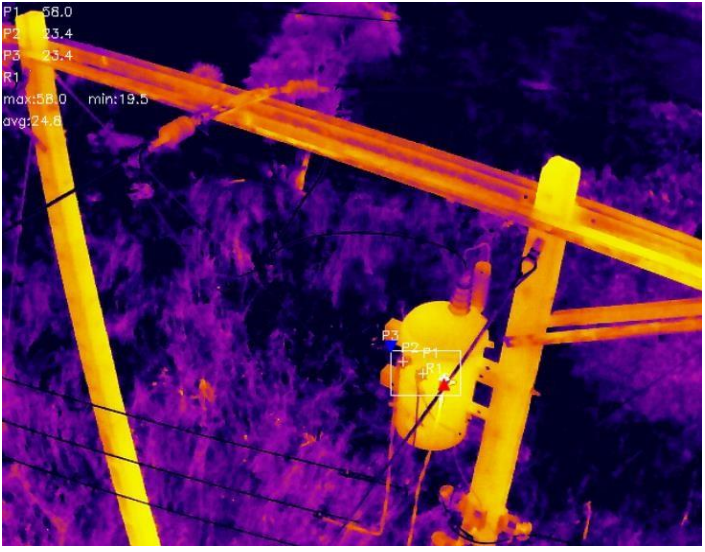
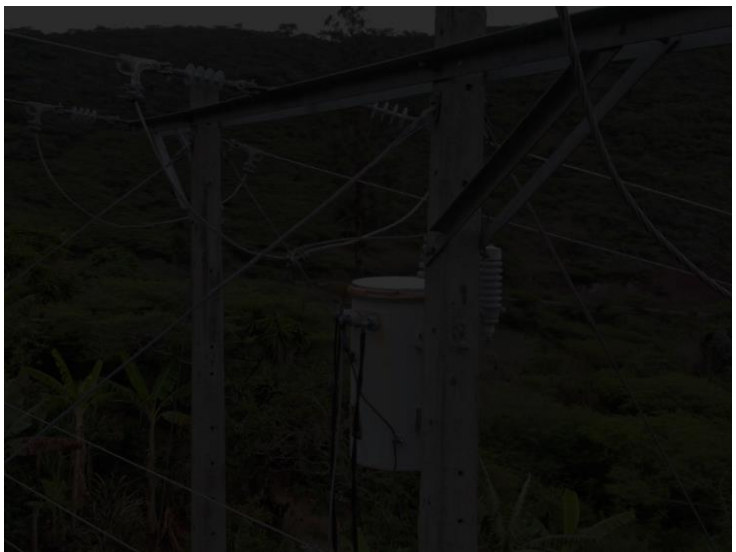
Anomalia?	Componente con anomalía	Descripción
SI	BUSHING DE BAJA	El área A0 en el punto P0, presenta un incremento de temperatura en consideración a los demás puntos

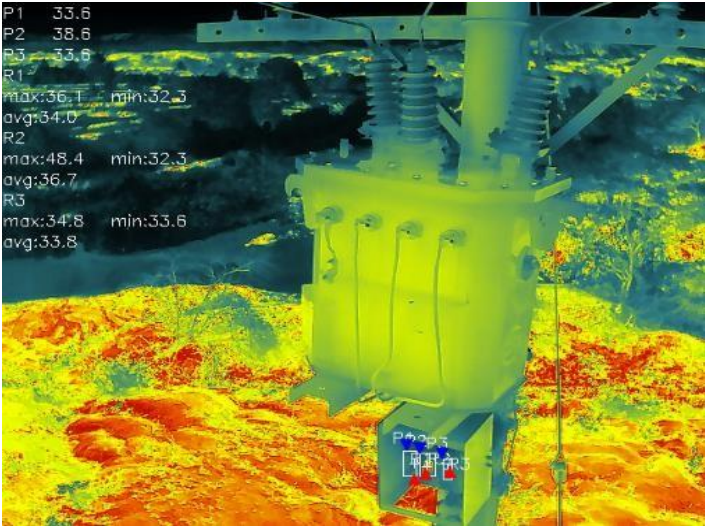
Anomalia?	Componente con anomalía	Descripción	
SI	NH	En el Area A2, en el punto Sp_2 existe un incremento de temperatura a consideración de los demas puntos

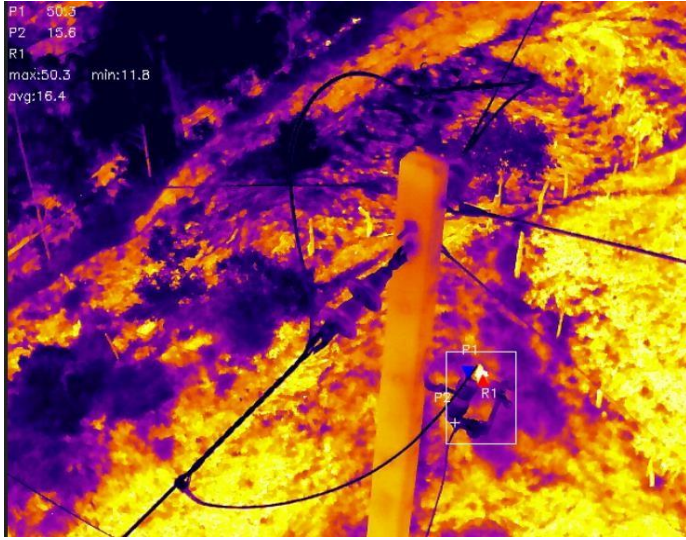
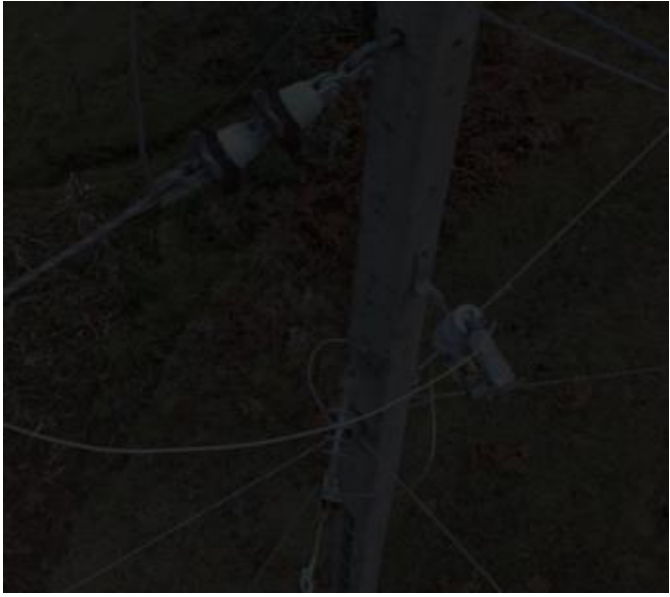
Anomalia?	Componente con anomalía	Descripción
SI	SECCIONADOR	Las áreas A0 en el punto Sp0, presenta un incremento de temperatura en consideración a los demás puntos.

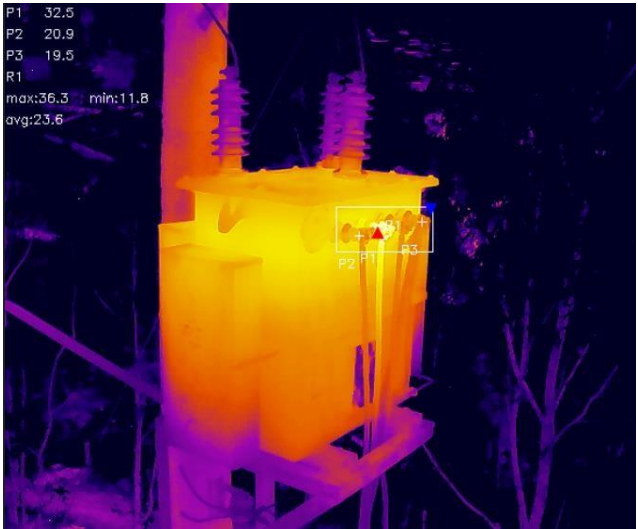
Anomalia?	Componente con anomalía	Descripción
SI	BUSHING	El area A0 en el punto Sp0, presenta un incremento de temperatura en ocnsideracion a los demas puntos

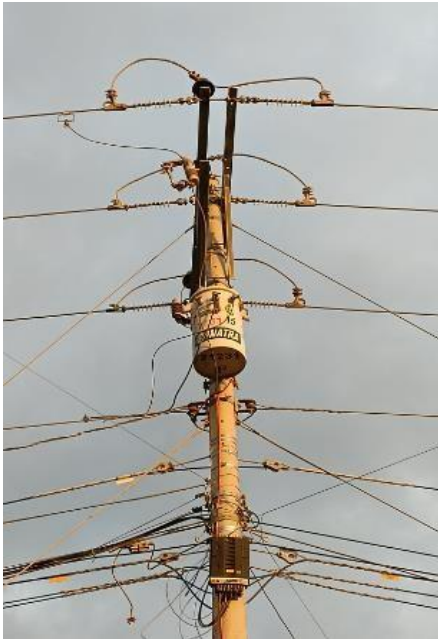
<p>A0 Max = 30.16 Avg = 22.02 Min = 16.39 Sp_0 28.07 Sp_1 29.58</p>

Anomalia?	Componente con anomalia	Descripción	
NO	NO	Todas las áreas muestran una temperatura en el rango normal

4. ANALISIS TERMOGRAFICO			
T. Amb. °C	30,4	T. Ref. °C	28,07
Sp_0 (°C)	28,07	A0 (°C)	30,16
Sp_1 (°C)	29,58		
T. Max. °C	30,16		
Emisividad	0,9		
Delta T °C			2,09

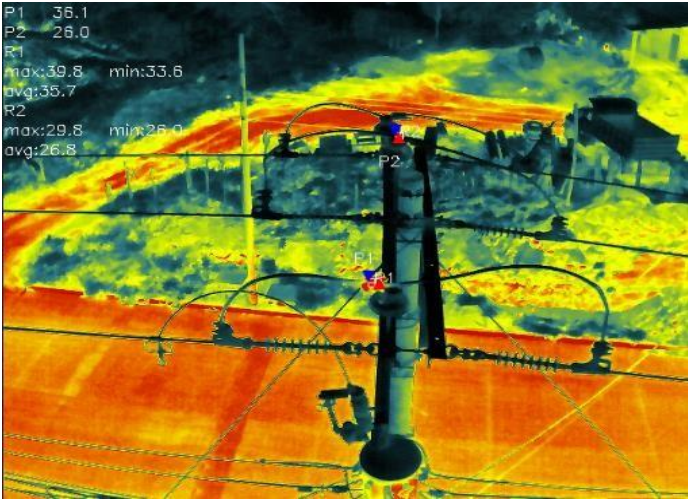
Anomalia?	Componente con anomalía	Descripción	
SI	CONECTOR	El área A1 en el punto Sp1, presenta un incremento de temperatura en consideración a los demás puntos

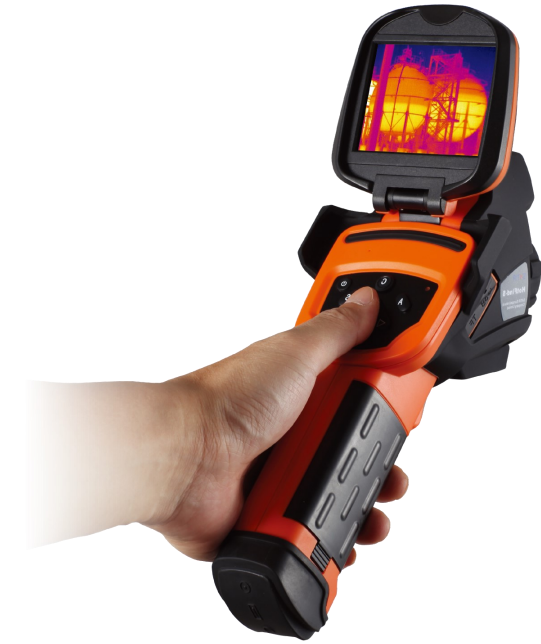
Hotfind-S **Advance Level**

The Hotfind-S is an advance level camera that can be used in universal industrial applications. It uses new imaging processing technology to reduce interference combined with the outstanding performance of the latest generation 384x288 detector, the Hotfind-S produces sharper thermal images. The high speed processing engine with up to 50Hz dynamic real-time graphical output, produces a smooth, no delay image

Image Performance	
Resolution	384x288
Thermal Sensitivity (N.E.T.D)	0.05°C@30°C
Detector Type	UFPA
Spectral Range	7.5 - 14 μm
Focus Mechanism	Manual
Measurement	
Temperature Range	-20°C + 600°C (Up to 1500°C, Optional)
Accuracy	±2°C + 2% of reading
Measurement Tools	9 movable spots, auto hot/cold spot, 1 line profile, 2 areas boxes, isotherm
Temperature Alarms	Yes detects abnormal temperatures
Environmental	
Operating	-20°C ~+ 50°C
Storage	-40°C ~ + 70°C
Encapsulation	IP54
Image Presentation	
Image Mode	IR/Digital/Duo-Vision Plus
Video Output	NTSC (60Hz)/PAL (50Hz)
Physical Characteristics (Camera Body)	
Weight	Less than 800g
Dimensions	215 mm×80mm×219mm
Interfaces	
Keypad	Yes
Memory	Removable SD Card
Battery	Interchangeable Battery

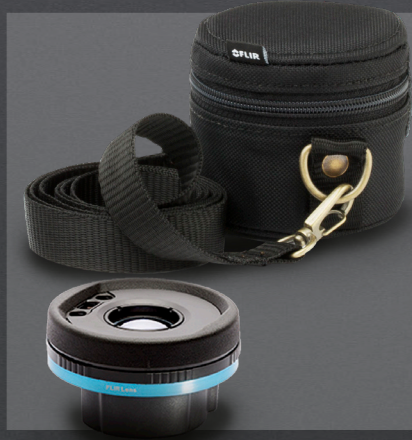
FLIR E76, E86, and E96 camera are compatible with all our interchangeable AutoCal lenses. The camera automatically recognizes when a new lens is attached and launches a wizard to begin auto-calibrating the camera with the lens—no need to send the camera in for service. This helps ensure the camera always produces high-quality images and precise thermal measurements.
