UNIVERSIDAD POLITÉCNICA SALESIANA

CARRERA DE INGENIERÍA CIVIL

**DISEÑO, ELABORACIÓN E IMPLEMENTACIÓN DE UN “RUGOSÍMETRO
MERLÍN” EN EL LABORATORIO DE PAVIMENTOS DE LA UNIVERSIDAD
POLITÉCNICA SALESIANA, SEDE QUITO, CAMPUS SUR**

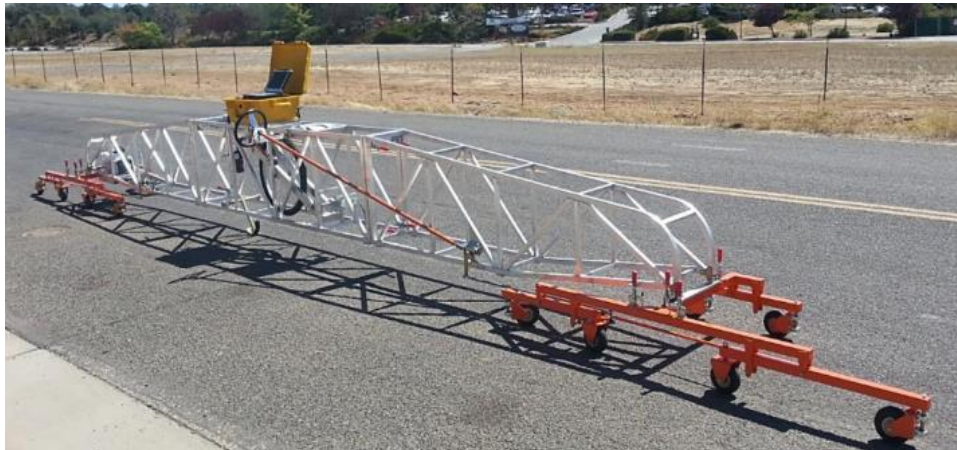
Figura 2.

Perfilógrafo

Nota. Se observa el Perfilógrafo california CS8500. Fuente: Surface Systems & Instruments, Inc.

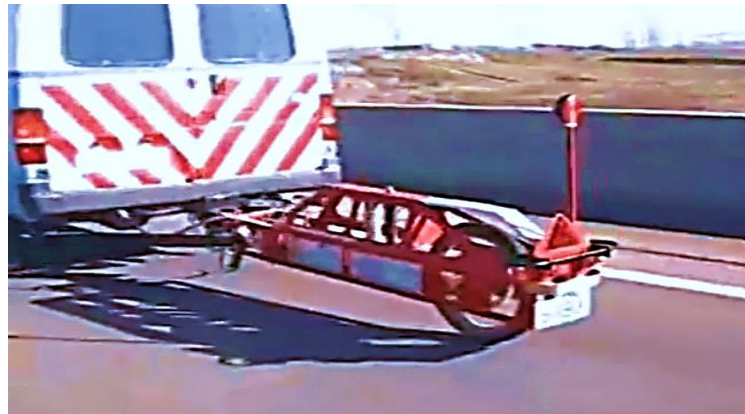
Figura 3.

Perfilómetro APL

Nota. Perfilómetro APL desplazando el perfil a evaluar. Fuente: Grupos Euroconsult

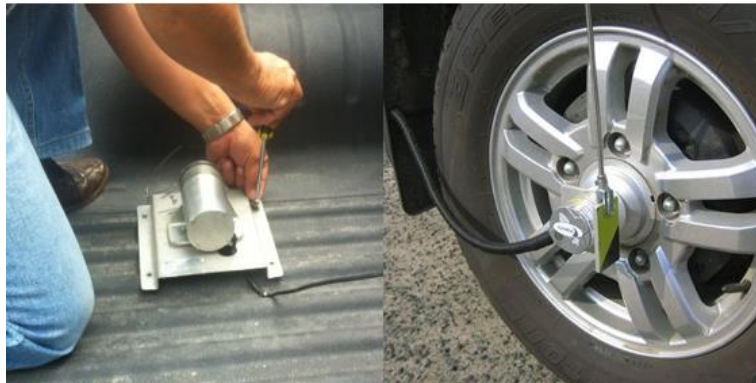
Figura 4.

Bump Integrator

Nota. Se observa el equipo Bump Integrator conectado al balde y a su eje trasero.

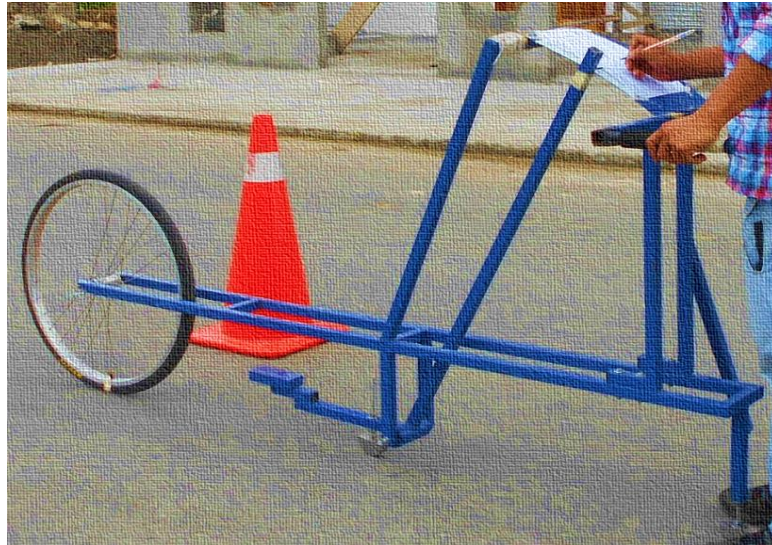
Figura 6.

Rugosímetro Merlín

Nota. Se presenta un modelo de rugosímetro Merlín. Fuente: MTOP 2022

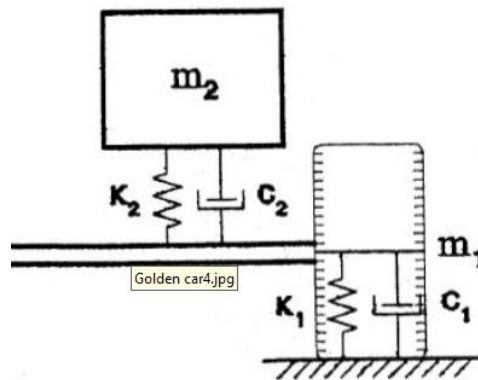
Figura 8.

Esquema de cuatro de carro

Nota. Se presenta Esquema del modelo del cuarto de carro. Fuente: (Rodríguez, Torres, & Villeda, 2019)

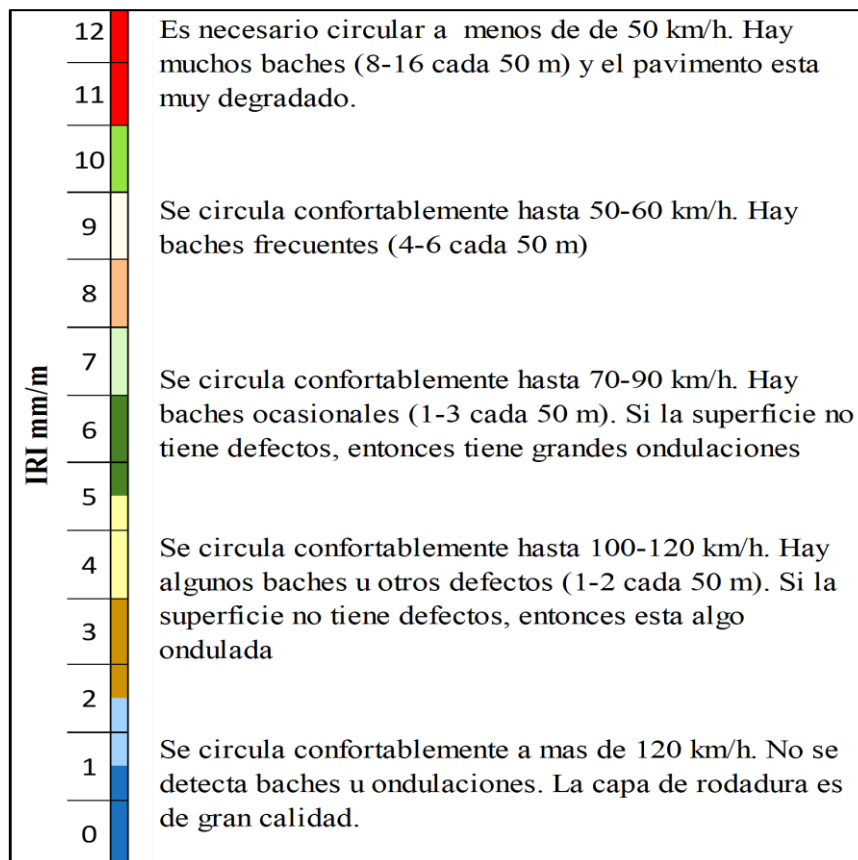
Figura 10.

Características del IRI

Nota. Se presenta relación entre valores del IRI y algunas características de simulación. Fuente: Lanamme-UCR

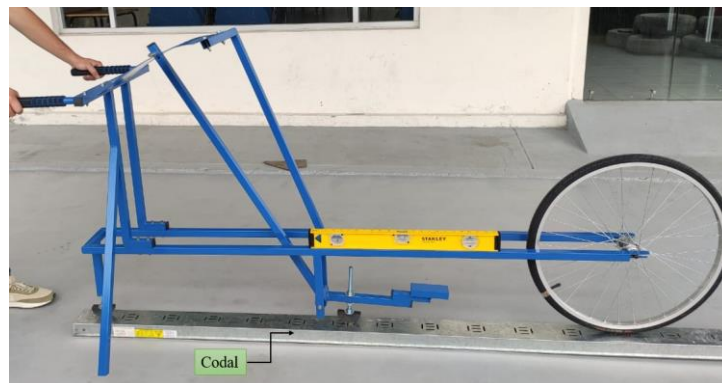
Figura 18.

Alineación de Rugosímetro Merlín sobre el codal.

Nota. Merlín colocado en una superficie correctamente nivelado para su calibración.

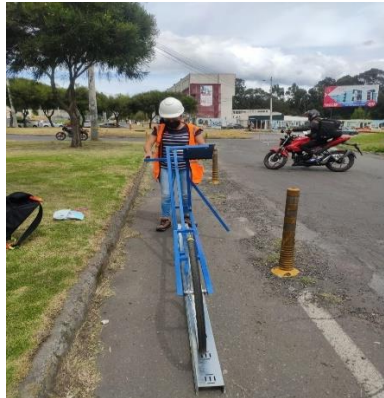
Figura 24.

Calibración del Merlín en el tramo evaluado

Nota. Se presenta calibración y ubicación del Merlín. Elaborado por: Los autores.

El operador debe avanzar una revolución o vuelta completa de la rueda y asentará el rugosímetro Merlín de modo que quede sobre el asfalto, la rueda el patín fijo y el patín móvil, estabilizado de esta manera podrá determinar el desplazamiento que sufrió el puntero y procederá a tomar la lectura, y así será sucesivamente a lo largo del todo el tramo con la finalidad de obtener aproximadamente 200 lecturas.

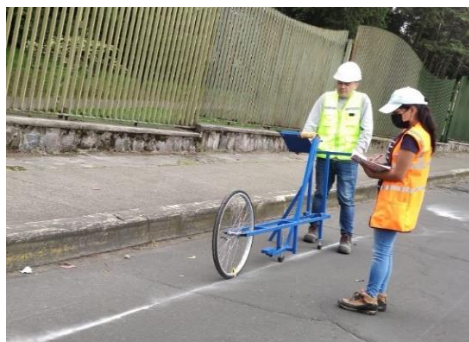
Figura 25.

Toma de lecturas en campo

Nota. Se presenta toma de datos con el equipo. Elaborado por: Los autores.

El formato de datos a tomar debe estar correctamente membretada con el carril, características de la pista y demás datos referenciales de la calibración para evitar confusiones en el cálculo, las lecturas son tabuladas de acuerdo con el número de marcas entre el número 1-50 del cuadro de formato. (Cundill. 1996)

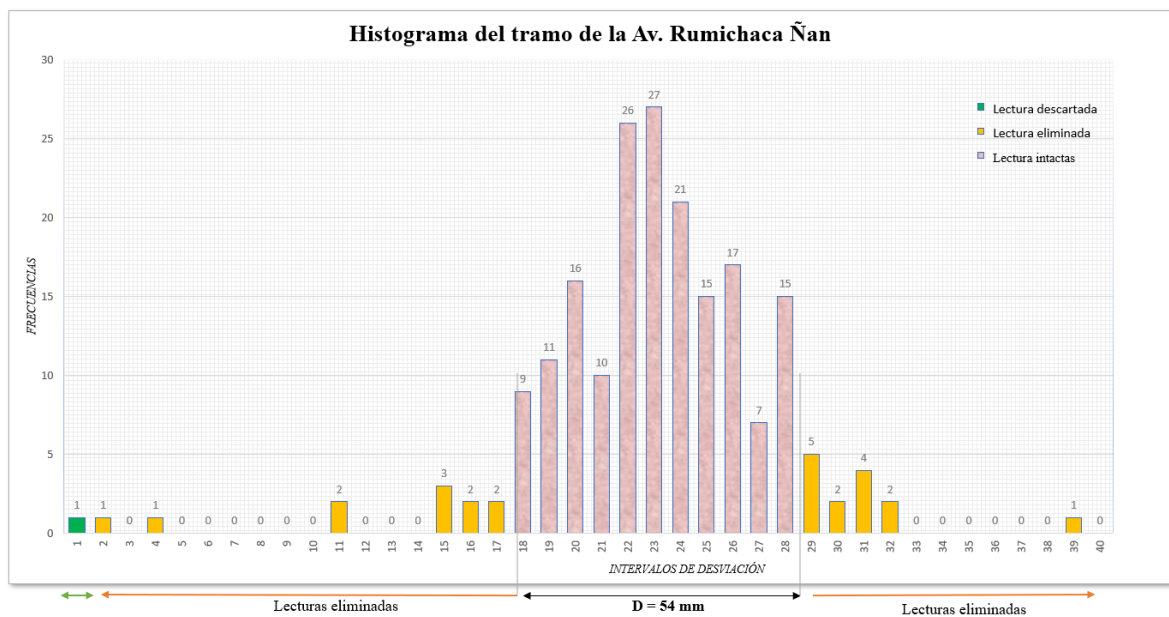
Figura 28.

Histograma de distribución de frecuencias de la Av. Rumichaca Ñan

Nota. Histograma de distribución en un tramo de 386 metros. Elaborado por: Los autores

Seguidamente se procede al cálculo del ancho de “D” misma que es la sumatoria de las barras intactas multiplicado por los 5 mm, que representa el espacio en formato del Merlín. En el que tenemos 11 barras intactas y que al eliminar las 10 lecturas, tenemos dos barras donde se considera una unidad fraccionaria en el lado izquierdo igual a $1/2 = 0,5$ y lado derecho igual a $1/5 = 0,2$

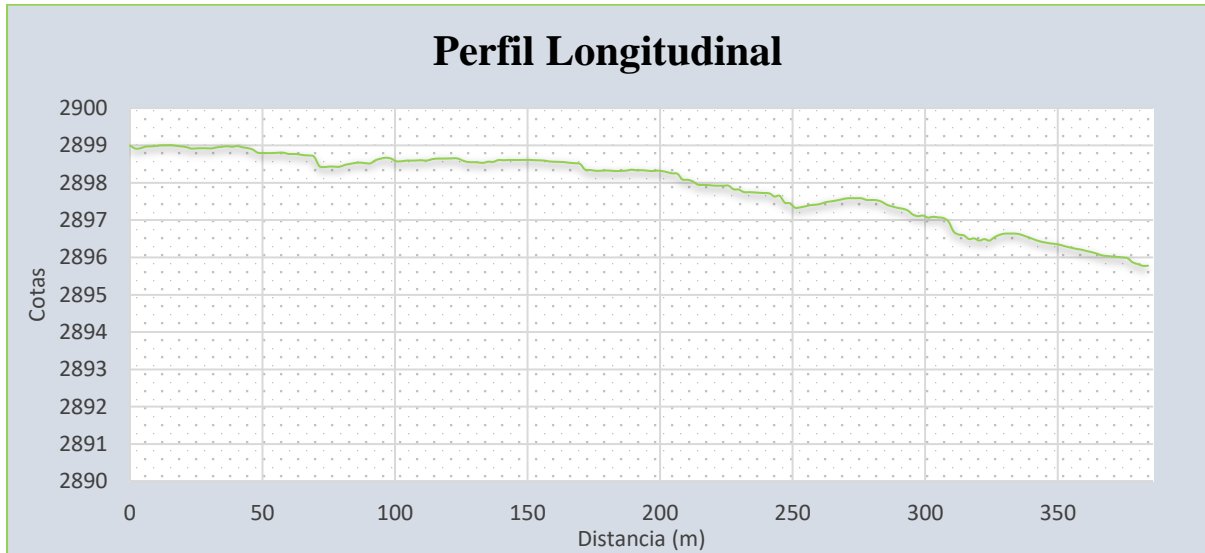
Figura 29.

Perfil longitudinal del tramo

Nota. Perfil longitudinal del tramo evaluado de la Av. Rumichaca Ñan. Elaborado por: Los autores

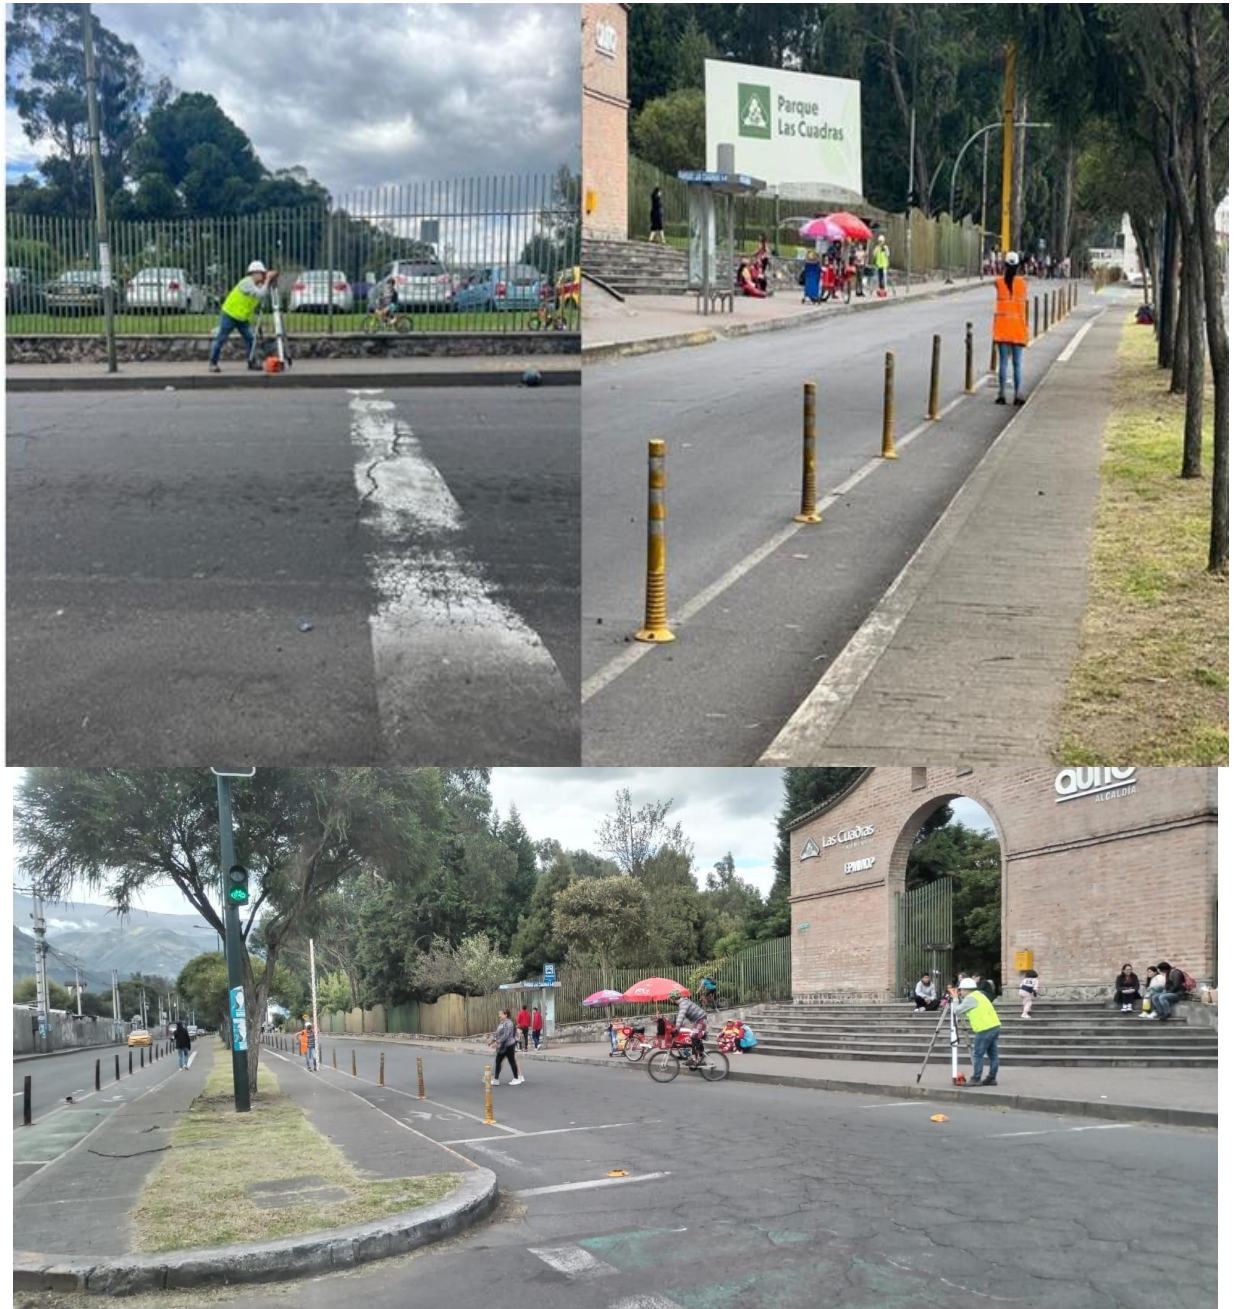
Anexo 4	
DESCRIPCIÓN	Imágenes de la Utilización y Toma de datos con el nivel de Ingeniero
