**UNIVERSIDAD POLITÉCNICA SALESIANA
SEDE QUITO
CARRERA DE INGENIERÍA AMBIENTAL**

**ELABORACIÓN DE UN PLAN DE MANEJO AMBIENTAL MEDIANTE
DIAGNÓSTICO PARTICIPATIVO SOCIOAMBIENTAL, EN LA COMUNIDAD
ANCESTRAL ARMERO EN EL 2023**

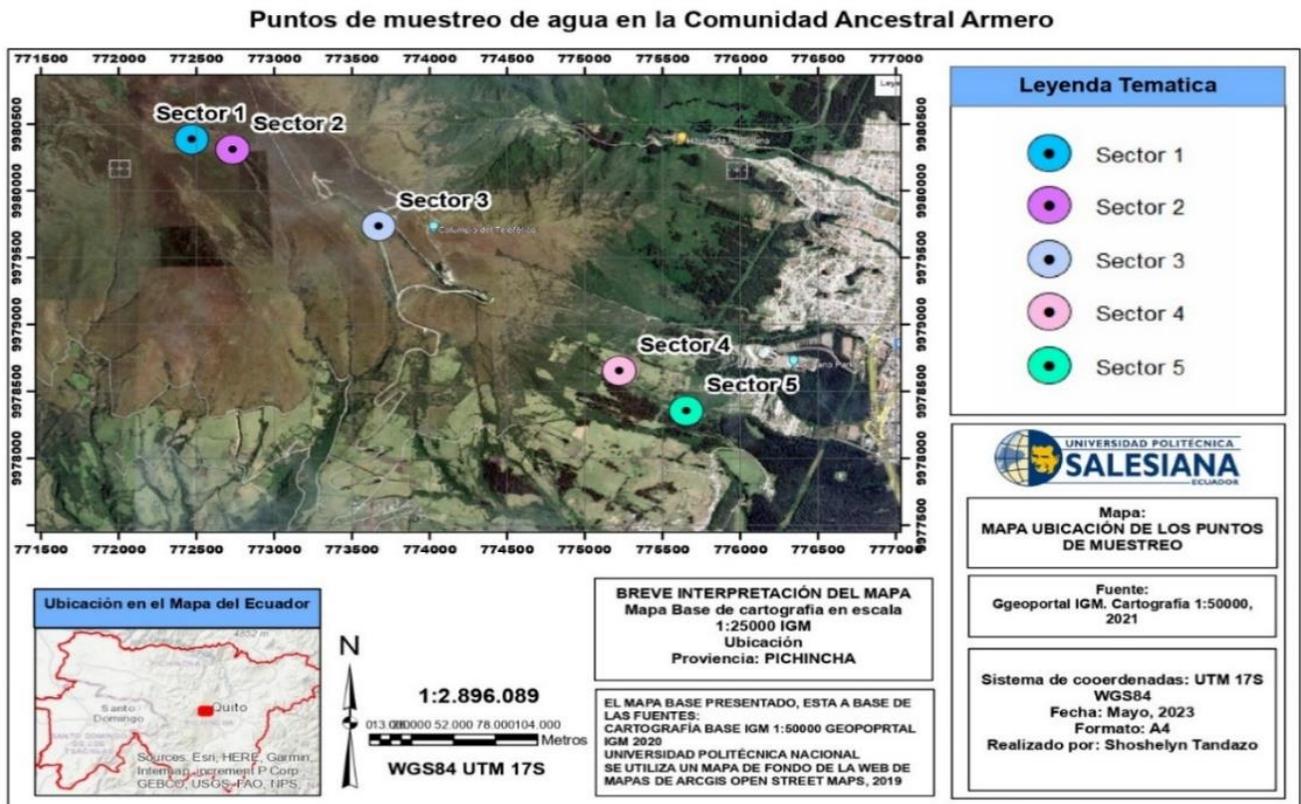
Figura 2
Puntos de muestreos

Se aplicó el método del sistema de posicionamiento global (GPS), donde la selección de las áreas fue al azar con ayuda del presidente de la comunidad Armero para el estudio in situ. Se seleccionaron los puntos desde el nacimiento del agua ya que ahí no hay exposición con el ser humano, también se seleccionaron sectores cerca del centro turístico y los últimos puntos fue en la parte baja donde la comunidad recoge el agua para consumo humano y agrícola.

Nota: Sitios de muestreo - Elaborado por la autora

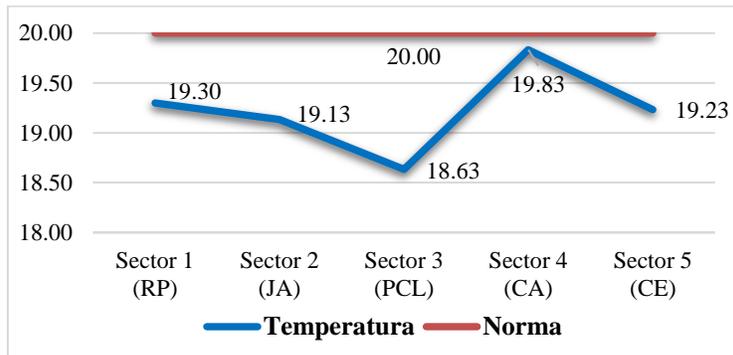
Figura 18

Temperatura por sectores

Nota: Datos de temperatura por cada sector analizado (Elaborado por la autora)

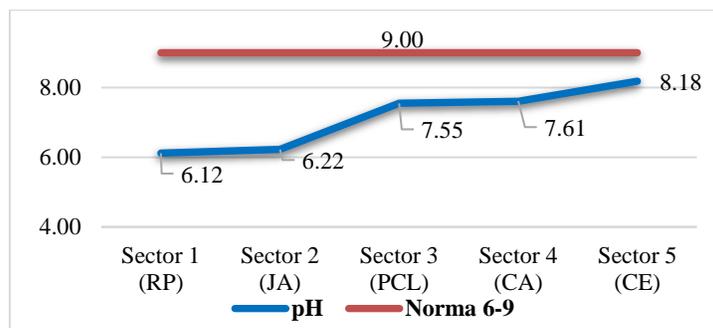
Figura 19

pH por sectores

Nota: Datos de pH por cada sector analizado (Elaborado por la autora)

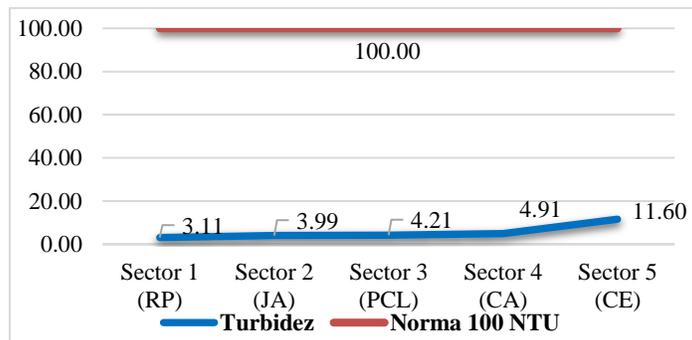
Figura 20

Turbidez por sectores

Nota: Datos de Turbidez por cada sector analizado (Elaborado por la autora)

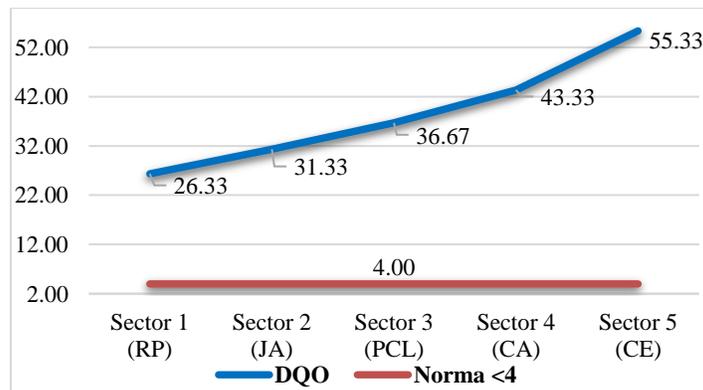
Figura 21

En la normativa ambiental vigente (TULSMA) los límites máximos permisibles de DQO es <4 mg/L, donde en los resultados se obtienen valores >25 mg/L, que se debe a la existencia de heces por la ganadería de comuneros aledaños.

DQO por sectores

Nota: Datos de DQO por cada sector analizado (Elaborado por la autora)

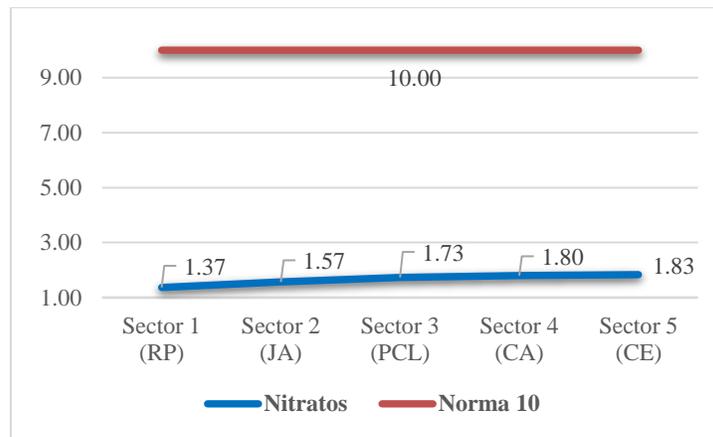
Figura 22

Nitratos por sectores

Nota: Datos de Nitratos por cada sector analizado (Elaborado por la autora)

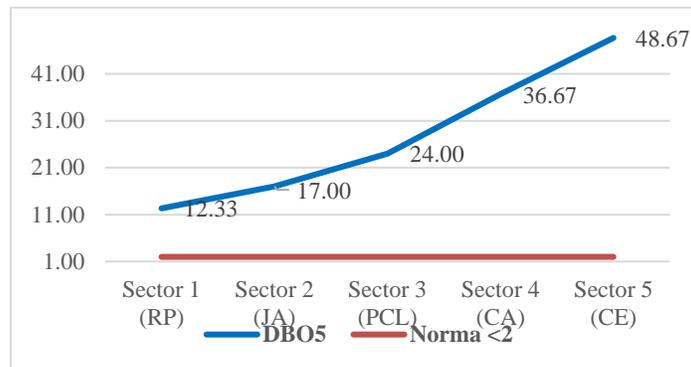
Figura 23

DBO5 por sectores

Nota: Datos de DBO5 por cada sector analizado (Elaborado por la autora)

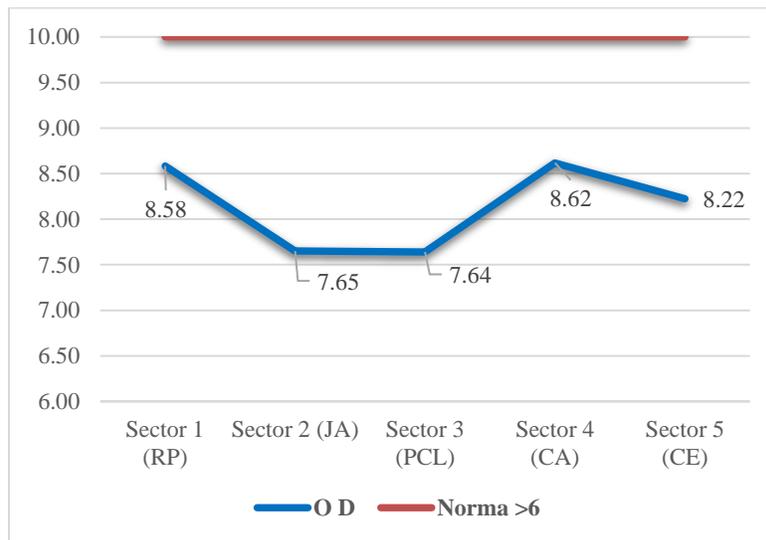
Figura 24

Oxígeno disuelto por sectores

Nota: Datos de OD por cada sector analizado (Elaborado por la autora)
