UNIVERSIDAD POLITECNICA SALESIANA
SEDE GUAYAQUIL
CARRERA DE INGENIERÍA AMBIENTAL

**EVALUACIÓN DE CALIDAD DE AGUA EN UNA FUENTE
ESTUARINA DE USO RECREATIVO**

Trabajo de titulación previo a la obtención del
Título de Ingeniera Ambiental

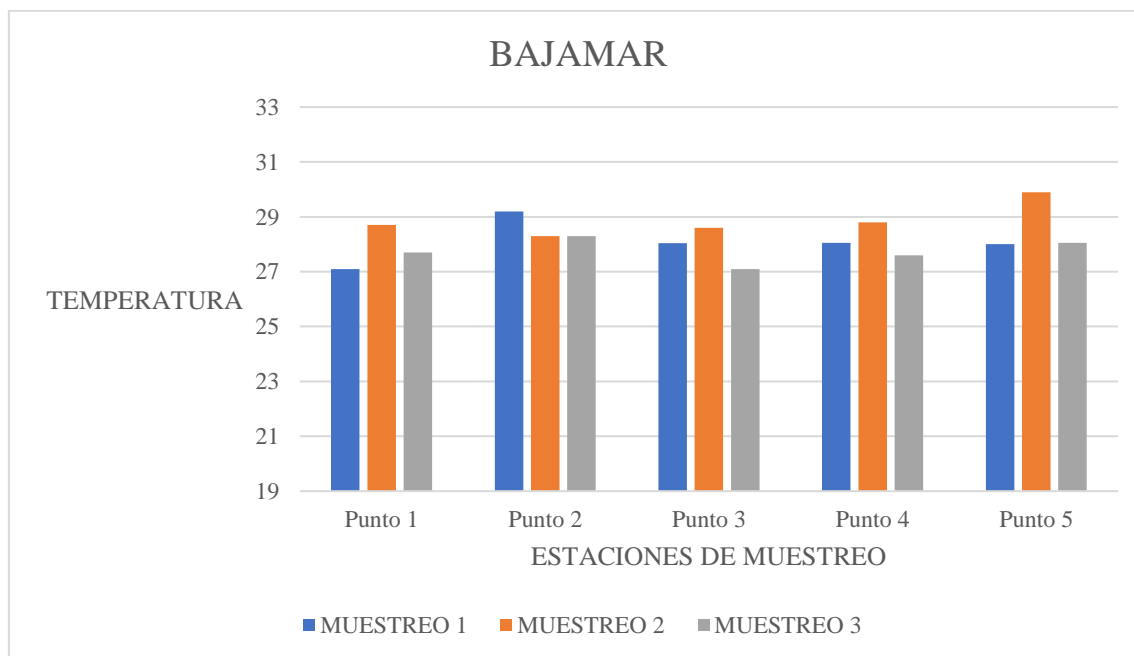
Figura 7

Gráfico de los resultados de temperatura en bajamar

La temperatura en marea baja (bajamar) sigue siendo entre 27 y 29°C el cual no se encuentra mucha diferencia entre pleamar y bajamar.

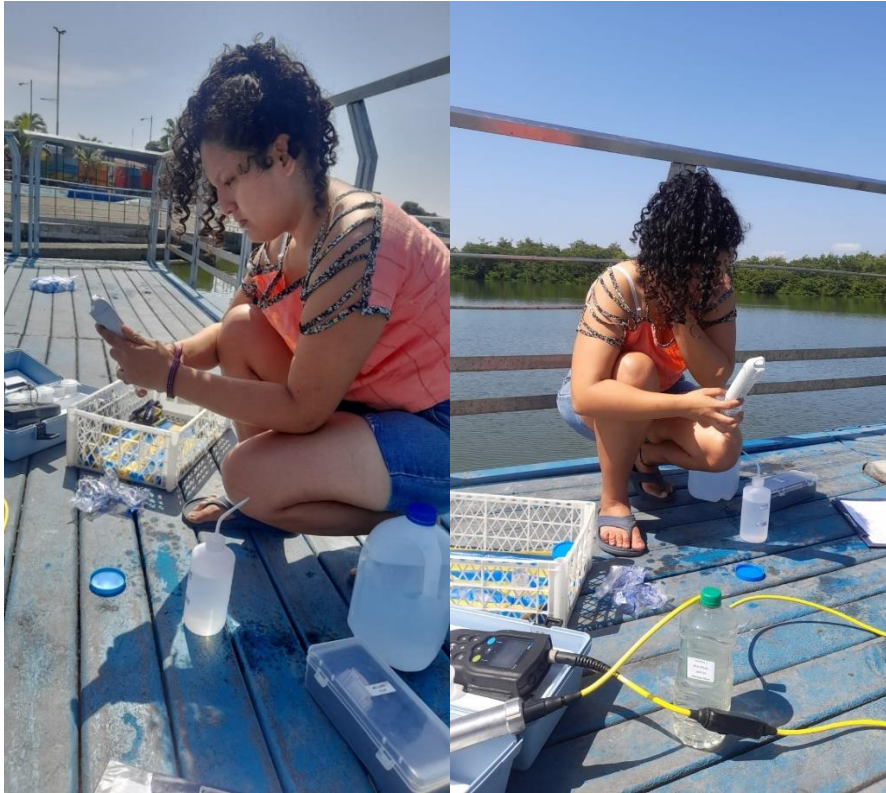
Figura 27 Recolección de datos en pleamar

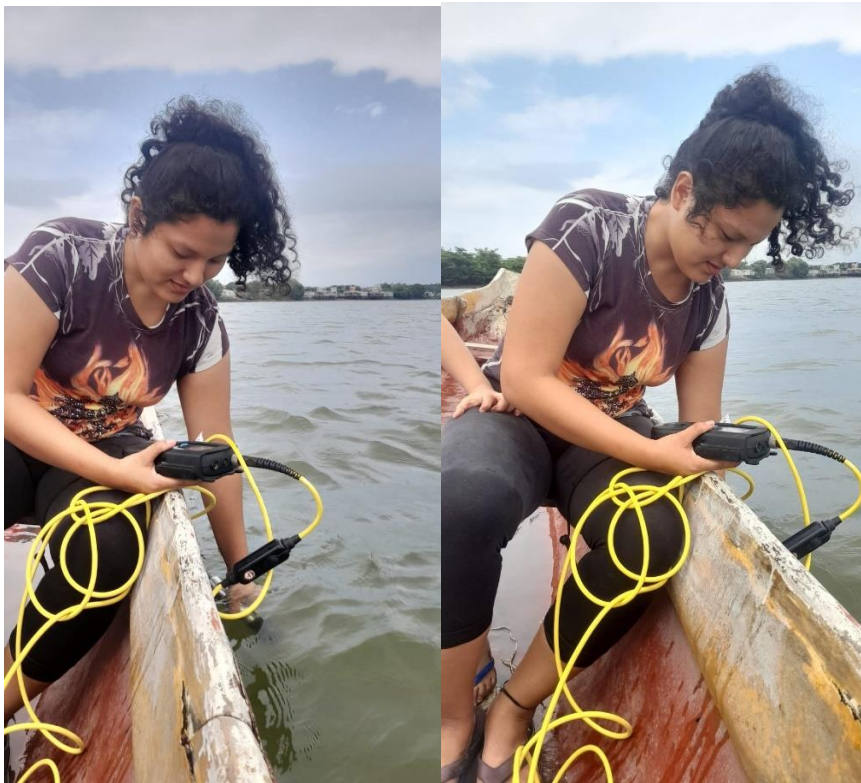
Figura 28 Recolección de datos en bajamar

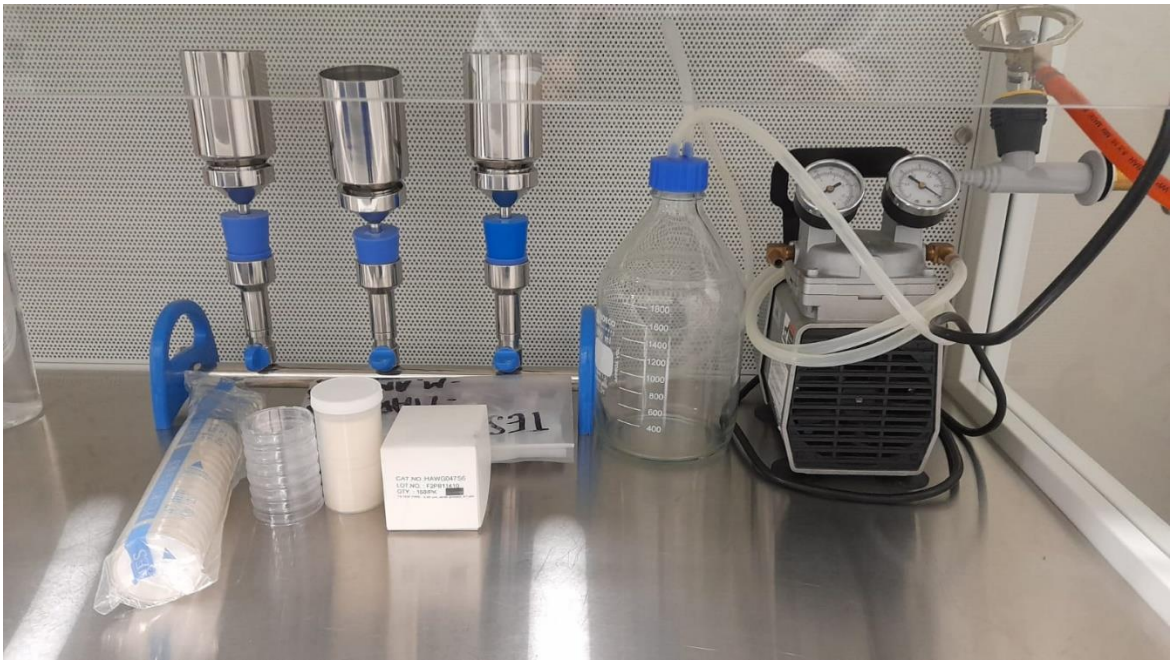
Figura 31 Preparación y esterilización de los materiales para los análisis microbiológicos

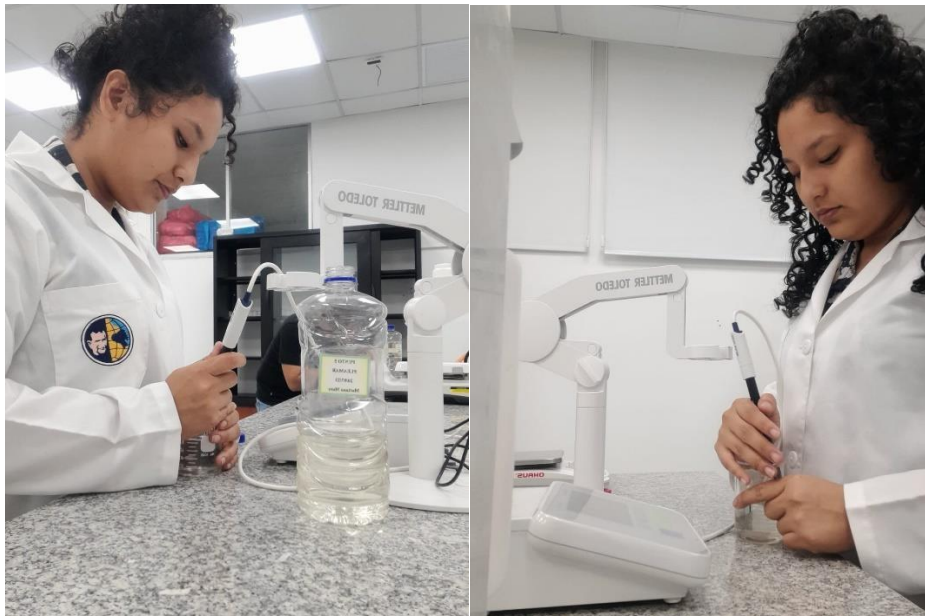
Figura 35 Medición de pH Ex Situ en el equipo Mettler Toledo

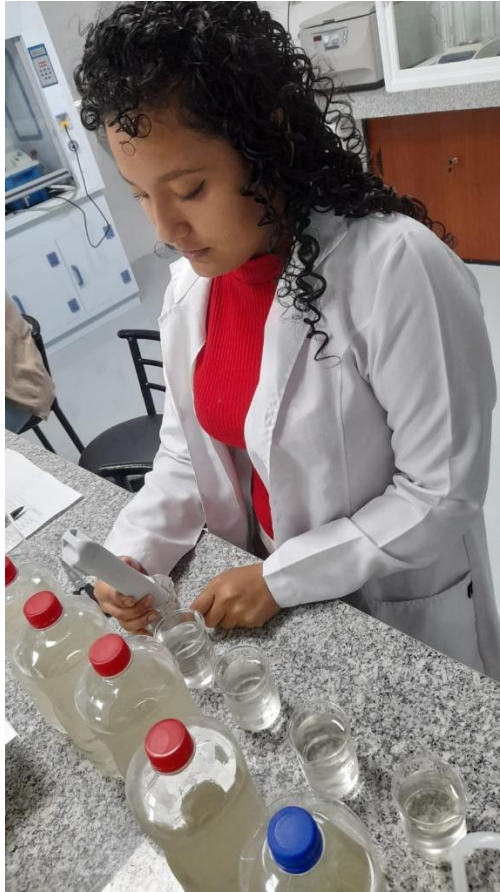
Figura 36 Medición de pH Ex Situ co el equipo pHTestr® 50S OAKTON
