UNIVERSIDAD POLITÉCNICA SALESIANA

**EVALUACIÓN DEL CUMPLIMIENTO DE LOS OBJETIVOS DE LA
IMPLEMENTACIÓN DEL PROYECTO DE REGENERACIÓN DEL CASCO
CENTRAL DE LA CIUDAD DE MACHALA EN LA MOVILIDAD Y EL ESPACIO
PÚBLICO**

Trabajo de titulación previo a la obtención del
título de Ingeniero Civil

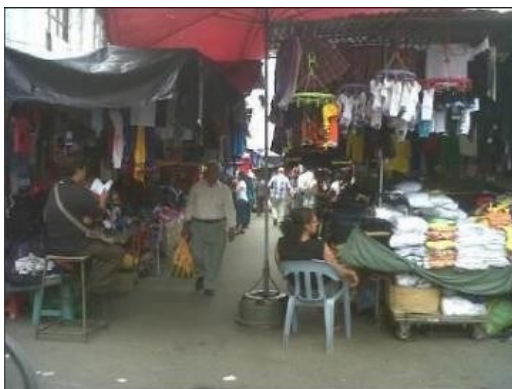
Figura 2

-Las aceras presentaban desniveles y revestimientos de hormigón o baldosas, afectando a peatones y a ciudadanos con movilidad reducida.

Antiguo Casco Central de Machala

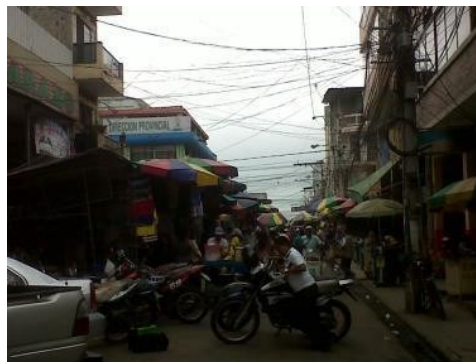
Figura 3

Antiguo Casco Central de Machala

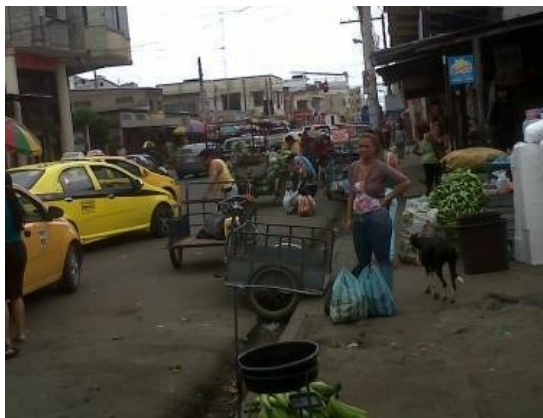
Figura 4

Antiguo Casco Central de Machala.

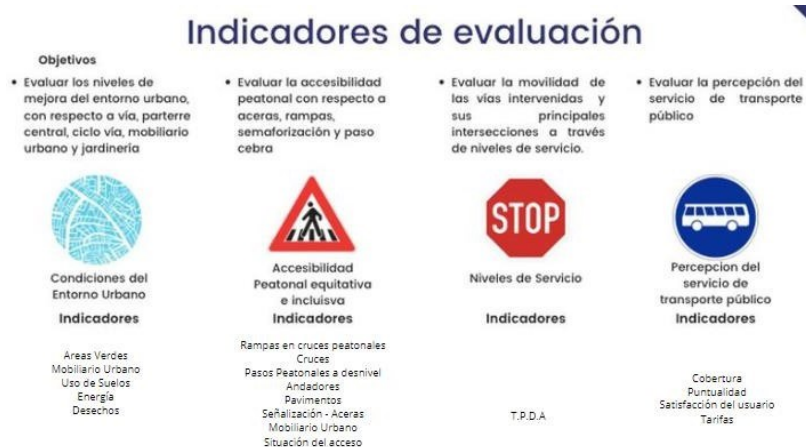
Figura 6

Indicadores de evaluación.

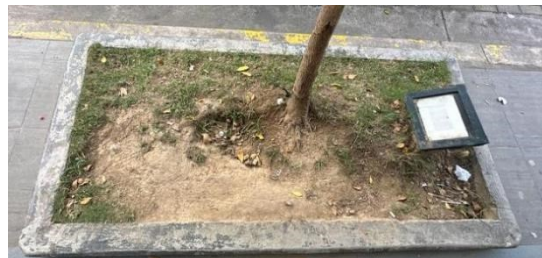
Figura 9

En primer lugar, se ha observado una falta de mantenimiento adecuado en las estructuras urbanas, lo cual contribuye al deterioro de las calles, aceras y espacios públicos. La ausencia de un cuidado regular no solo afecta la apariencia general, sino que también puede generar riesgos para la seguridad de los residentes y los transeúntes.

Jardinera en un tramo de la zona regenerada, 25 Nov 2023

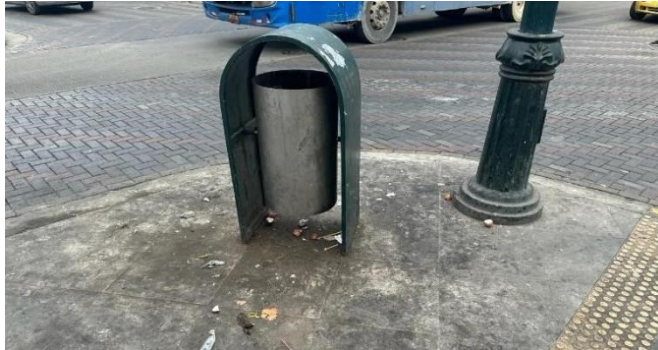
Figura 10

2. Mobiliario Urbano: En la zona regenerada se ha dispuesto de bancas y papeleras para basura, todas las bancas se encuentran en óptimas condiciones y los alrededores de las papeleras necesitan limpieza.

Papelera en el tramo de la zona regenerada, 25 Nov 2023

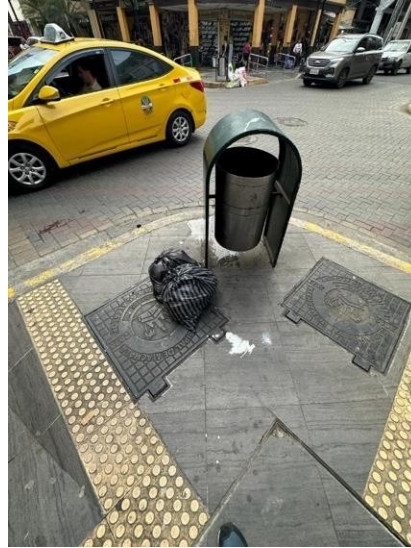
4. Energía toda la zona regenerada cuenta con energía de luminaria, para las aceras, avenidas y jardinería
5. Desechos Durante las diferentes visitas realizadas al área, fue posible comprobar la alta presencia de desechos orgánicos, líquidos visibles y una gran cantidad de basura dispersa en toda la zona. Esta situación evidencia un problema considerable de acumulación de residuos que necesita ser abordado de forma inmediata. Para mantener el área en condiciones aceptables, es necesario intervenir a diario con tareas de limpieza y gestión de los desechos. Esta intervención regular no solo contribuirá a mejorar la estética del entorno urbano, sino también a fomentar un ambiente más saludable y seguro para los habitantes y visitantes.

Desechos encontrados en la zona regenerada, 18 Nov 2023

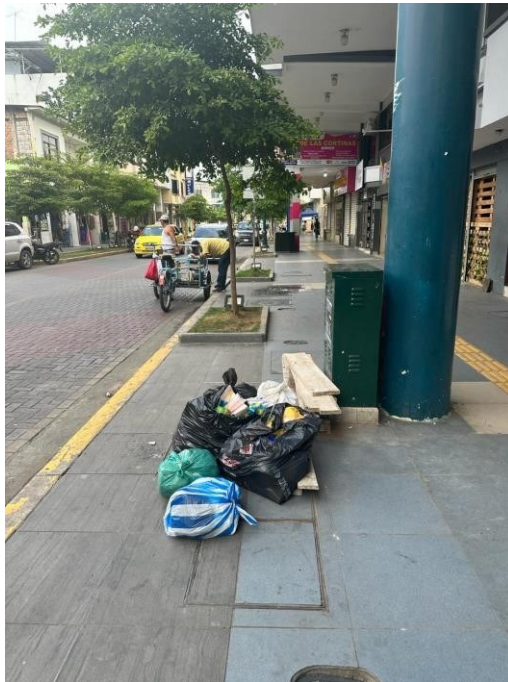
Figura 13

Desechos encontrados en la zona regenerada 18 Nov 2023

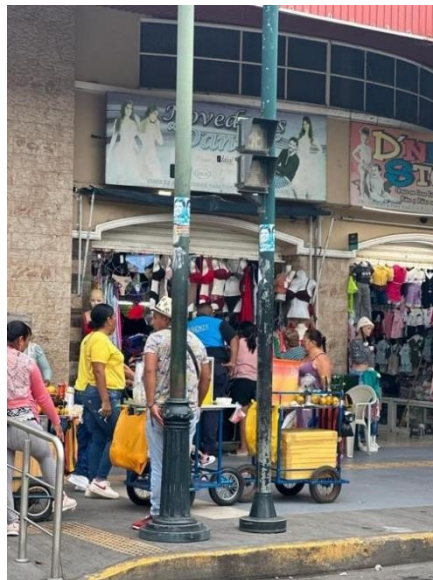
2. Semáforos y señales sonoras, esta variable no se cumple en todos los casos, en muchas de las esquinas el sonido del semáforo que alerta al peatón no se escucha y no funciona, pasa lo mismo con algunos semáforos peatonales que se encuentran apagados.

Semáforo Peatonal apagado o descompuesto, 18 Dic 2023.

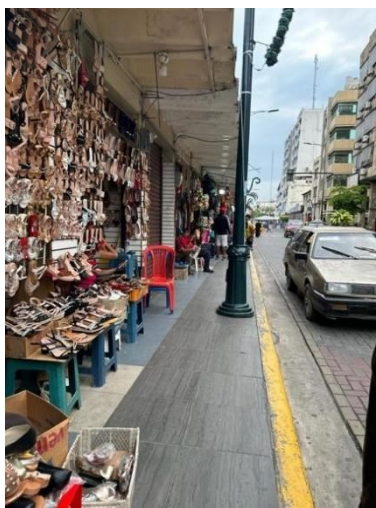
3. Aceras con anchos menores a 1.5 metros, esta variable no se cumple solo en el alrededor del mercado de la zona.

Aceras del Mercado Central de Machala con anchos menores a 1,5 metros

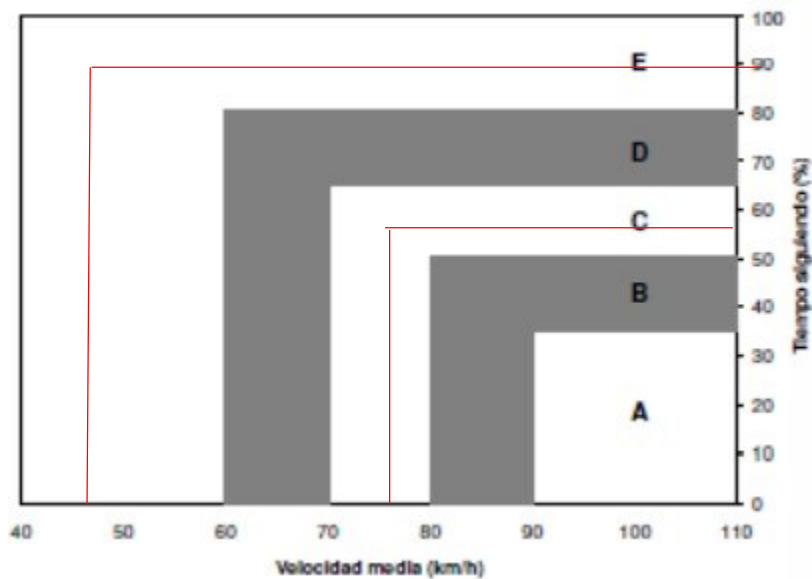
Selección de Niveles de Servicio del proyecto

Se ha identificado una franja en la que se han establecido los Niveles de Servicio E, D y C. En esta franja, se han realizado mediciones de velocidad y porcentaje de tiempo de demora que demuestran variaciones en la vía estudiada.

Al contrastar los datos y resultados obtenidos en la zona de evaluación con los del estudio anterior, se puede realizar una comparación con la evaluación realizada. Donde se corrobora que los niveles de servicio que corresponden a la zona del casco central de Machala corresponden a los niveles A, B, C y los resultados del estudio nos arroja niveles A, B, C, D, donde el nivel mas alto corresponde a la intersección evaluada.
