**UNIVERSIDAD POLITÉCNICA SALESIANA
SEDE QUITO**

CARRERA DE INGENIERÍA CIVIL

**INSPECCIÓN Y EVALUACIÓN SÍSMICA SIMPLIFICADA DE LOS
HOSPITALES BÁSICOS DE LA REGIÓN SIERRA CENTRO –
NORTE, ECUADOR EN EL 2023**

Trabajo de titulación previo a la obtención del
Título de Ingeniera e Ingeniero Civil

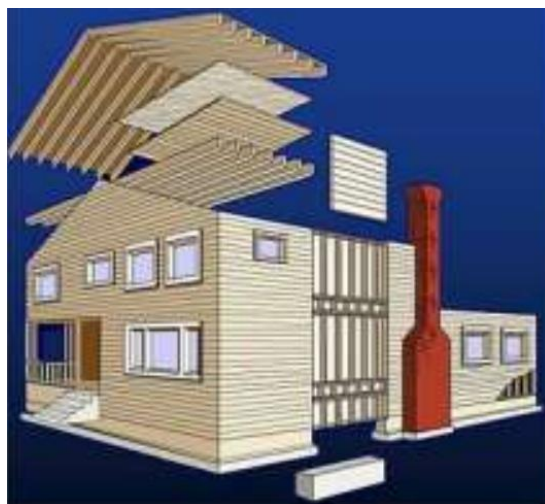
Figura 13

Tipo de sistema estructural: Madera (W1)

Nota. La imagen muestra la estructura de madera de una vivienda de 2 pisos.

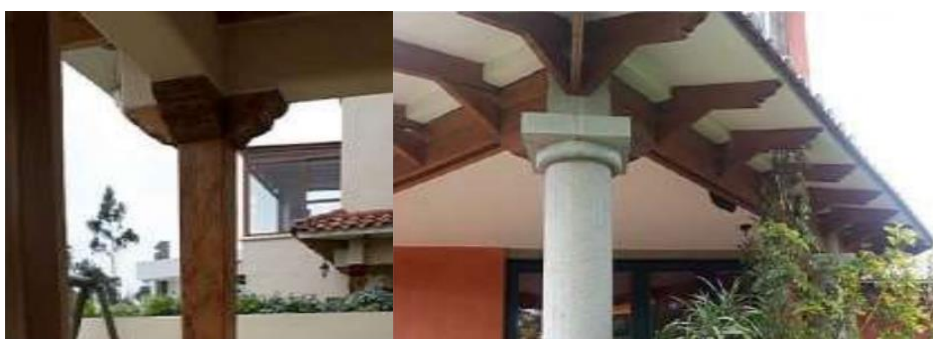
Figura 14

Tipo de sistema estructural: Mixta acero-hormigón o mixta madera hormigón (MX).

Nota. La imagen muestra una vivienda con estructura mixta de acero-hormigón.

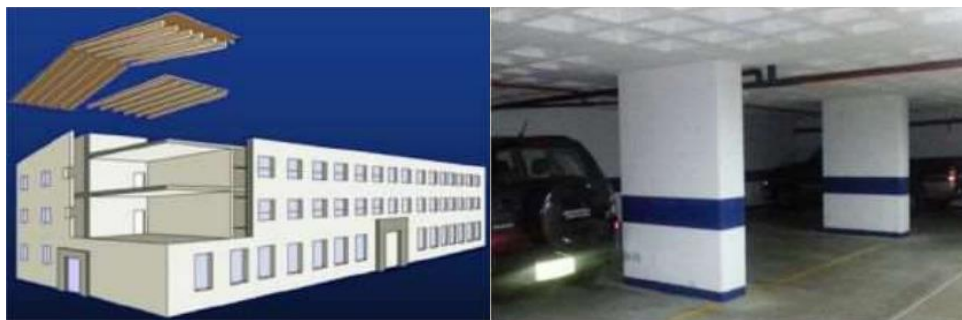
Figura 16

Tipo de sistema estructural: Pórticos de hormigón armado con muros estructurales (C2)

Nota. La imagen muestra una edificación con estructura pórtico de hormigón armado con muros estructurales. Fuente: MIDUVI y SGR (2016).

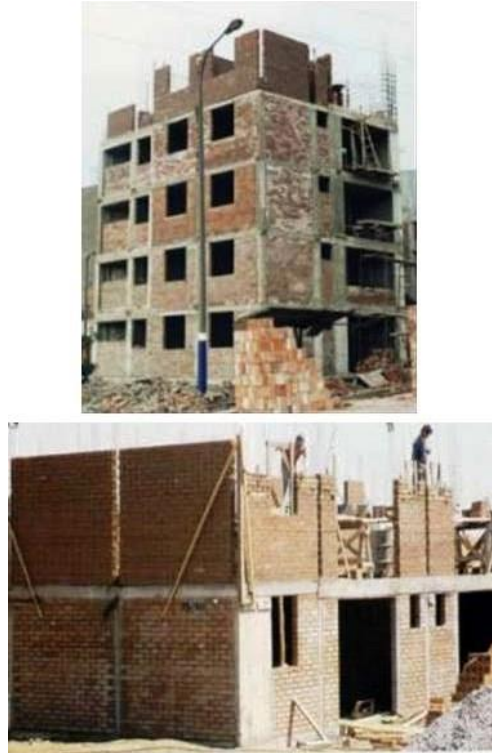
Figura 17

Tipo de sistema estructural: Pórticos de hormigón armado con mampostería confinada sin refuerzo (C3)

Nota. La imagen muestra una edificación con estructura pórtico de hormigón armado con mampostería confinada en proceso de construcción. Fuente: San Bartolomé, A. y Quiun, D. (2004).

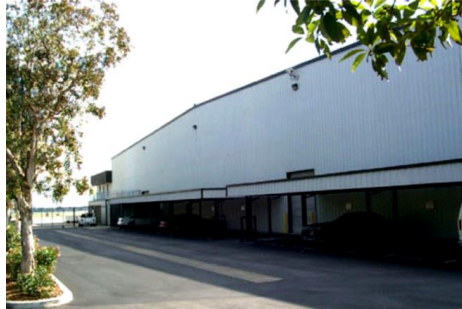
Figura 21

Tipo de sistema estructural: Pórtico de acero doblado en frío (S3)

Nota. La imagen muestra una edificación con estructura pórtico de acero doblado en frío. Fuente: FEMA (2015).

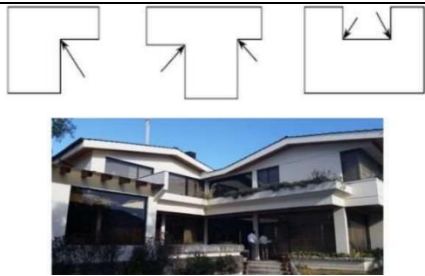
Irregularidad en planta		
Tipo	Características	Imagen
Forma	La estructura de la edificación es irregular cuando su configuración en planta presenta las formas L, T, I, U E, o forma de cruz, sin juntas de construcción

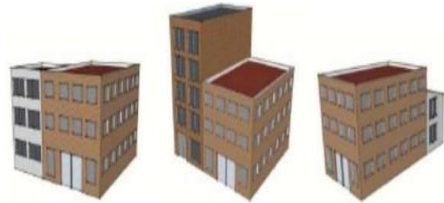
Adiciones La estructura de la edificación es irregular cuando existen adiciones, fuera del diseño original, sin su respectiva junta de construcción.

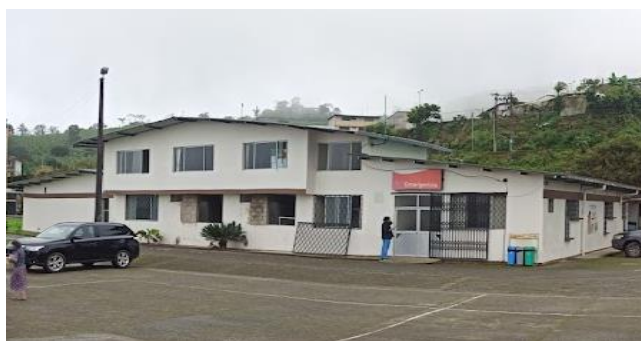
Vista frontal del Hospital Básico El Corazón

Nota. Desde el ángulo que se tomó la fotografía no se puede observar la ampliación

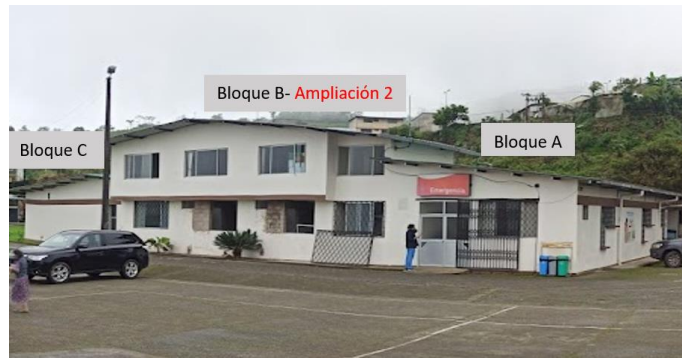
Vista frontal - Hospital Básico El Corazón: Identificación de bloques

Nota. Desde el ángulo que se tomó la fotografía no se puede observar la ampliación 1.

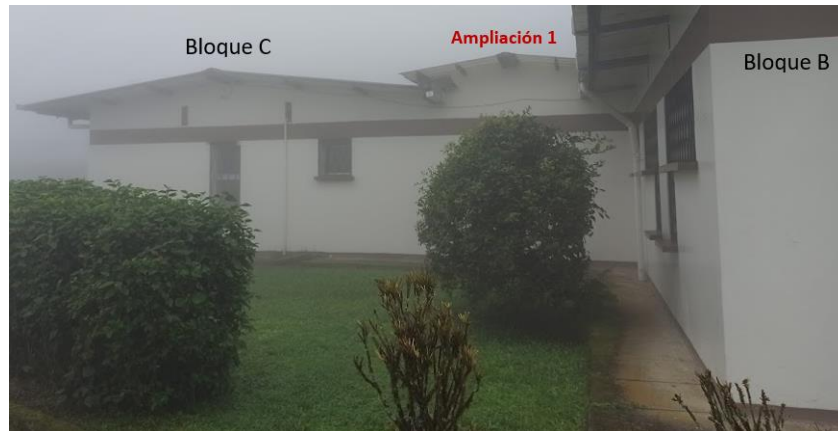
Vista Frontal Bloque C - Hospital Básico El Corazón

Nota. Vista frontal del bloque C, se une al bloque B debido a la ampliación.

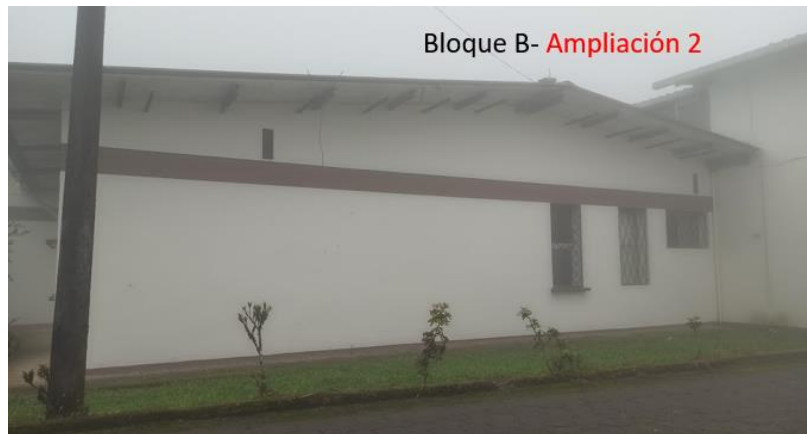
Vista Frontal Bloque B - Hospital Básico El Corazón

Nota. Se puede notar que la ampliación se da dentro del bloque B. Elaborado por:

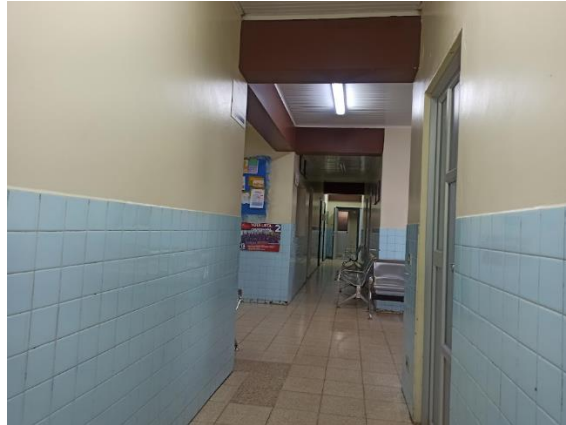
Interior Bloque A - Hospital Básico El Corazón

Nota. En la imagen se puede identificar las vigas de la edificación original.

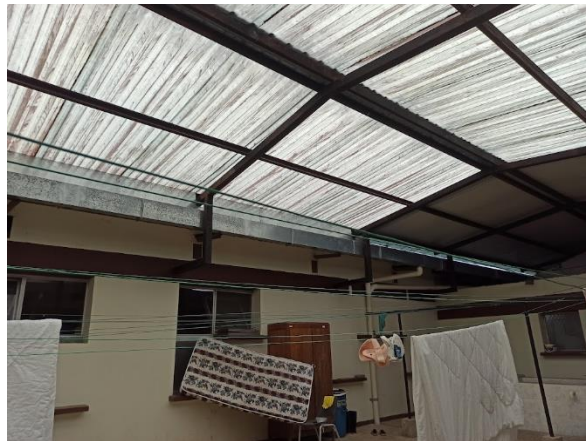
Interior Ampliación 1- Hospital Básico El Corazón

Nota: En la imagen se puede identificar la estructura pórtico acero. Elaborado por:

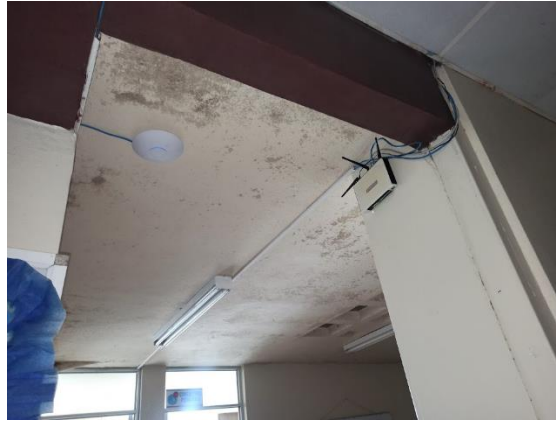
Transición Bloque A- Ampliación 2: Hospital Básico El Corazón

Nota. En la imagen se puede identificar la diferencia estructural. Elaborado por: Los autores, 2024.

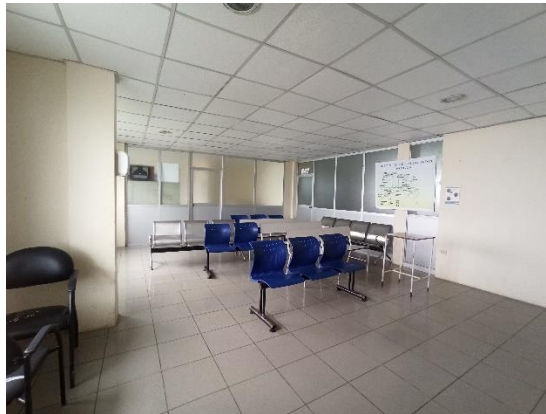
Nota. En la imagen se puede identificar las columnas de hormigón armado en la segunda planta. Elaborado por: Los autores, 2024.

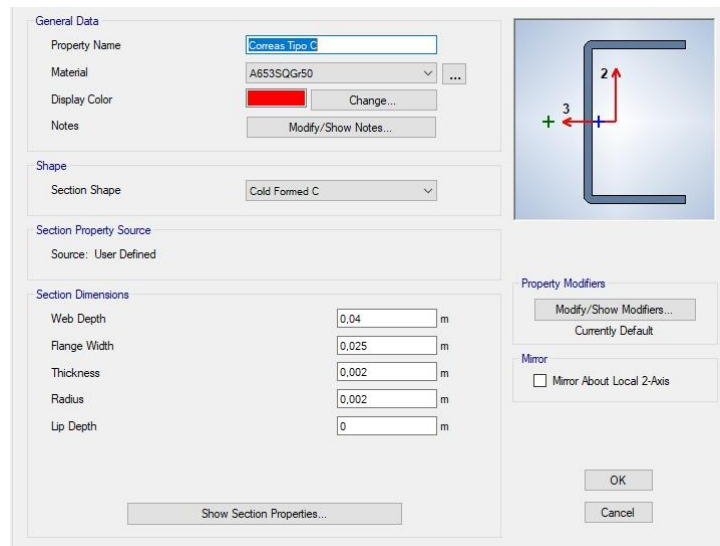
Nota. Creación de la sección de acero tipo C Elaborado por: Los autores a través de ETABS, 2024.

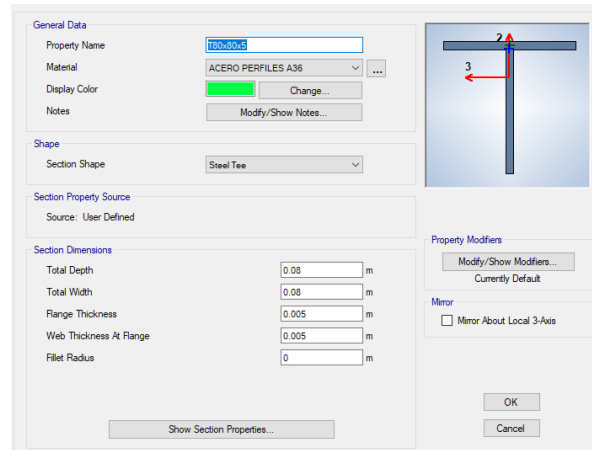
Nota. Creación de la sección de acero tipo T Elaborado por: Los autores a través de ETABS, 2024.
