RECURSOS NATURALES RENOVABLES CON MENCIÓN EN REMEDIACIÓN Y RESTAURACIÓN

Informe de investigación

RESTROSPECTIVA CRÍTICA DEL ESTADO
AMBIENTAL Y SOCIAL DE LA LAGUNA DE
YAHUARCOCHA, PERIODO 1920 - 2022,
CANTÓN IBARRA, PROVINCIA DE IMBABURA

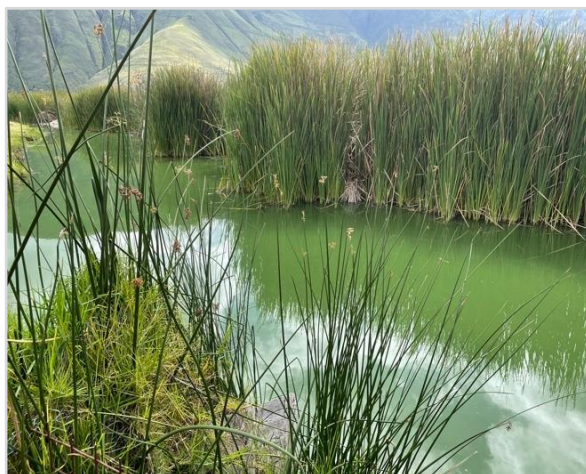
Figura 9

Coloración verdosa y macrófitas en la laguna de Yahuarcocha

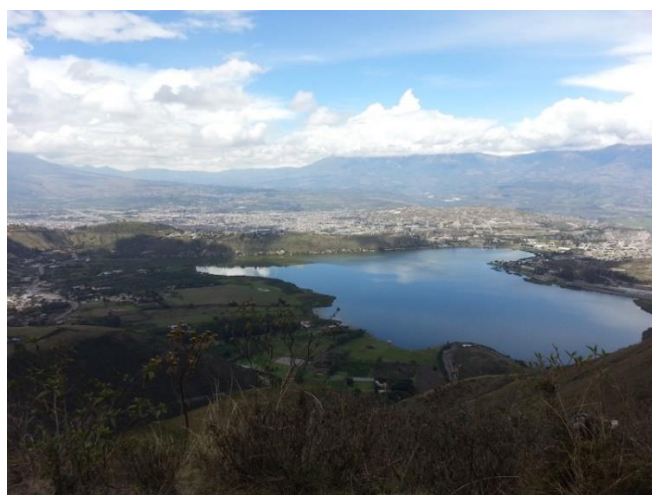
Figura 11.

Morfología de la laguna

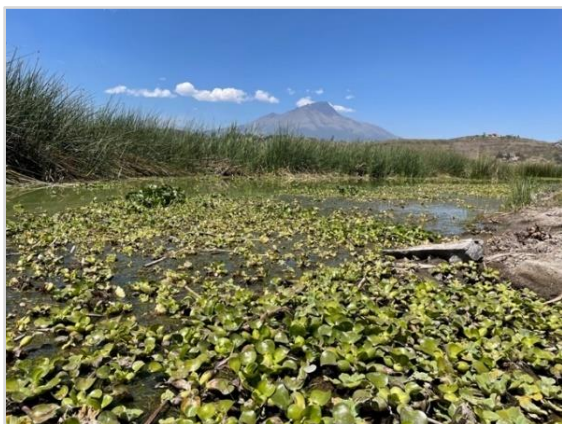
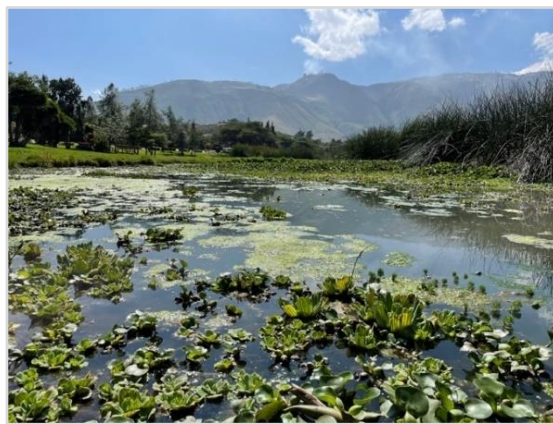
Figura 12

Estado actual de las macrófitas en la laguna

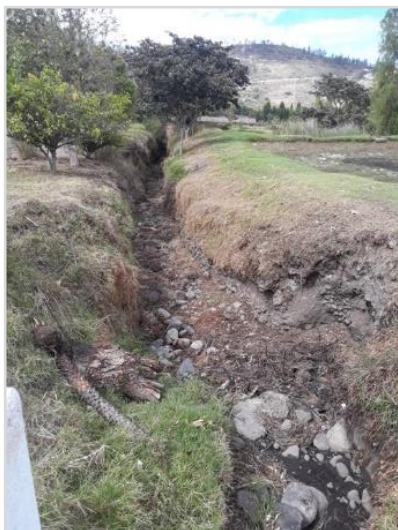
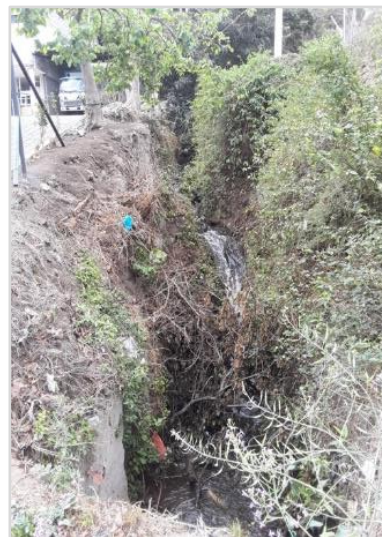
Figura 13

Estado de las quebradas aportantes a la laguna de Yahuarcocha. Izq. Quebrada Manzano Huayco. Der. Quebrada el Quince.

Entre las causas más relevantes de la contaminación del agua se encuentra la expansión del área urbana, el aporte de nutrientes, las descargas de aguas residuales no controladas hacia los afluentes (quebradas Polo Golo, Manzano Huayco, el Quince, entrada del río Tahuando) y la laguna, el desarrollo de actividades agropecuarias y la aplicación de fertilizantes como nitratos, herbicidas e insecticidas, aceites y grasas producto de la actividad económica del eviscerado de pescado.

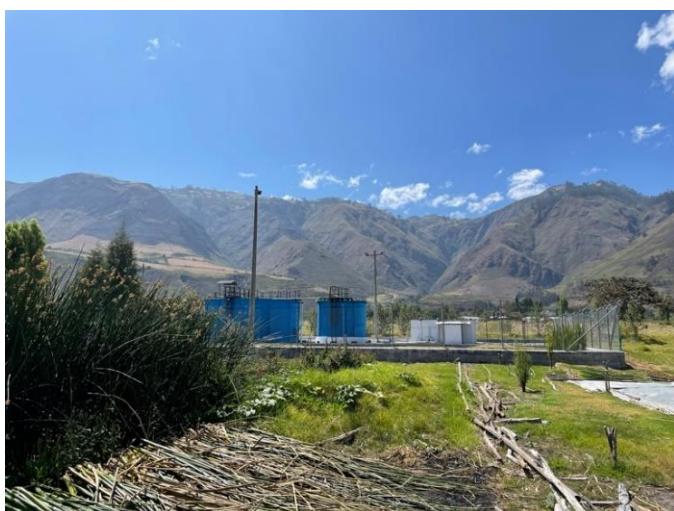
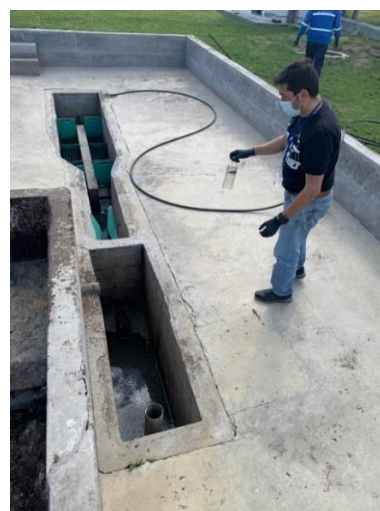
Figura 19

Planta de Tratamiento de Yahuarcocha y toma de muestras para monitoreo de parámetros fisicoquímicos
